BAB IV

DATA HASIL

4.1 Data Komponen Awal

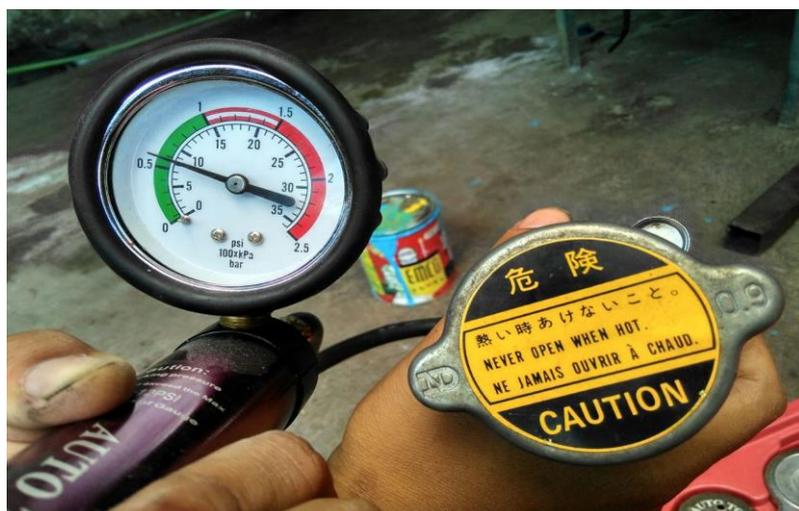
Pada komponen ini yaitu tutup radiator mobil ini memiliki spesifikasi pembukaan katup dengan tekanan 0,9 Bar, kemudian dilakukan pengujian dengan menggunakan alat *radiator cup tester* untuk mengetahui besarnya tekanan yang diperlukan untuk membuka katup pada tutup radiator apakah masih dalam spesifikasinya atau tidak, maka setelah dilakukan pengujian katup pada radiator cup tester tersebut katup membuka sesuai dengan spesifikasinya (0,9 Bar) sehingga kondisi komponen tersebut dalam kondisi baik dan layak pakai.

Gambar 4.1 Pengetesan dan Kondisi Tutup Radiator

1. Tutup Radiator sendiri kondisinya sudah bersih dan lebih layak pakai.
2. Selang Radiator yang semula mengalami kebocoran sudah tidak mengalami kebocoran karena sudah diganti dengan yang baru dan diberi perapat berupa sealer dan klem pada tiap selangnya.
3. Radiator yang mengalami kebocoran sudah berhasil diperbaiki dengan cara ditambal dan dibersihkan dibagian dalamnya sehingga proses pendinginan lebih maksimal lagi.

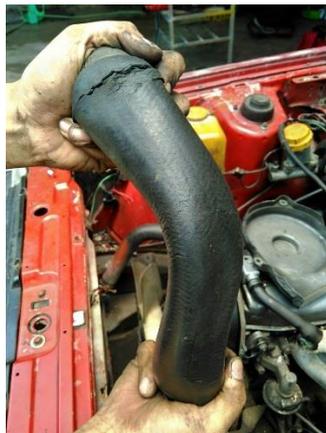
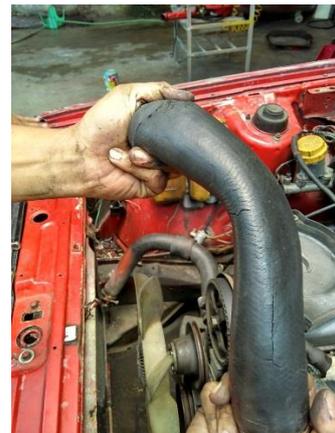
Pada komponen ini yaitu selang radiator dalam kondisi yang tidak layak pakai karena selang atas sudah mengalami kebocoran dan sudah robek, sedangkan pada selang bagian bawah sendiri juga sudah tidak layak pakai karena kondisinya sudah terdapat banyak retakan retakan pada bagianya. Apabila selang tersebut tetap digunakan maka dapat mengakibatkan kebocoran air radiator yang dapat mengakibatkan mesin overheat dan mesin menjadi rusak.

Gambar 4.2 (kiri) kondisi selang bagian atas dan (kanan)
kondisi selang bagian bawah

3. Selang pada radiator bagian atas sudah mengalami kerusakan sehingga mengakibatkan kebocoran air dan untuk bagian bawah sendiri sudah mengalami retak retak mengakibatkan sedikit rembesan air.
4. Keadaan tali kipas sudah kendur sehingga proses pendinginan kurang optimal.
5. Keadaan selang pengembali dalam keadaan sudah sobek sehingga air pada radiator kemudian masuk ke reservoir tank tidak masuk ke dalam tangki melainkan sebagian keluar dari rangkaian sistem pendingin.
6. Keadaan air dari reservoir tank dibawah ambang batas lower.

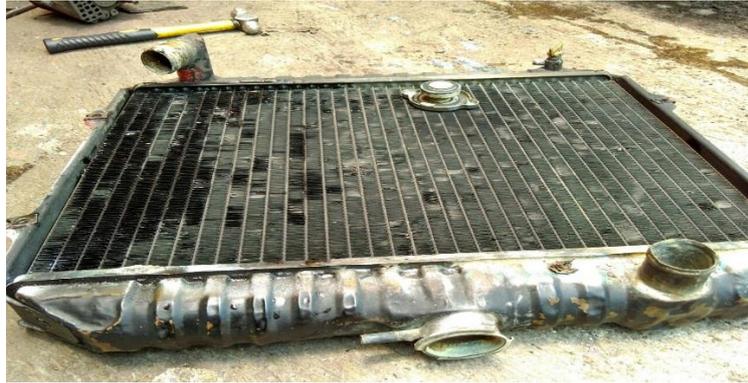
Pada komponen radiator Lancer SL sendiri sudah dalam kondisi yang kurang baik karena didalam radiator sudah banyak kerak-kerak yang menempel didalamnya dan terdapat 3 titik kebocoran pada bagian atas radiator tersebut, Namun hal tersebut masih bisa

Gambar 4.3 kondisi Radiator Lancer SL

diantisipasi dengan cara diperbaiki ke bengkel spesialis radiator sehingga kerak-kerak pada radiator tersebut dapat dibersihkan dan kebocoran pada radiator tersebut juga dapat ditambal (diperbaiki) sehingga radiator dapat dipakai kembali.

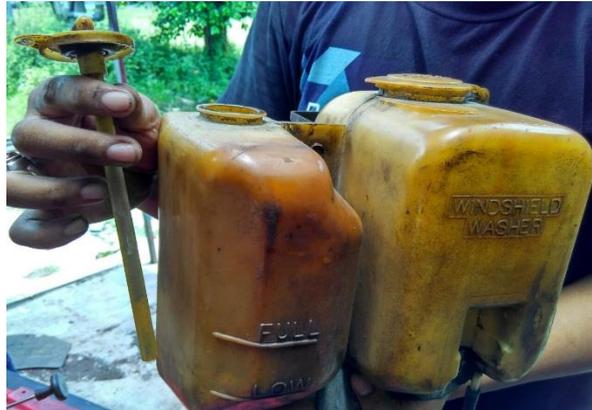
Pada komponen ini yaitu Reservoir Tank terdapat sedikit kebocoran pada bagian bawah dan bagian dalamnya sendiri dalam kondisi kotor karena banyaknya kerak yang menempel pada radiator ikut terdorong masuk kedalam tangki tersebut, sehingga pada komponen ini hanya perlu sedikit dibersihkan dan diberikan sedikit lem perekat pada bagian bawah untuk menutup kebocoran yang terjadi sehingga reservoir tank sendiri layak untuk digunakan kembali.

Gambar 4.4 Kondisi Reservoir Tank

4. Tangki reservoir sudah tidak ada kebocoran karena sudah diberi lem perekat untuk menutup kebocoran tersebut serta bagian dalamnya juga dibersihkan agar kebersihan air sistem pendingin lebih terjaga

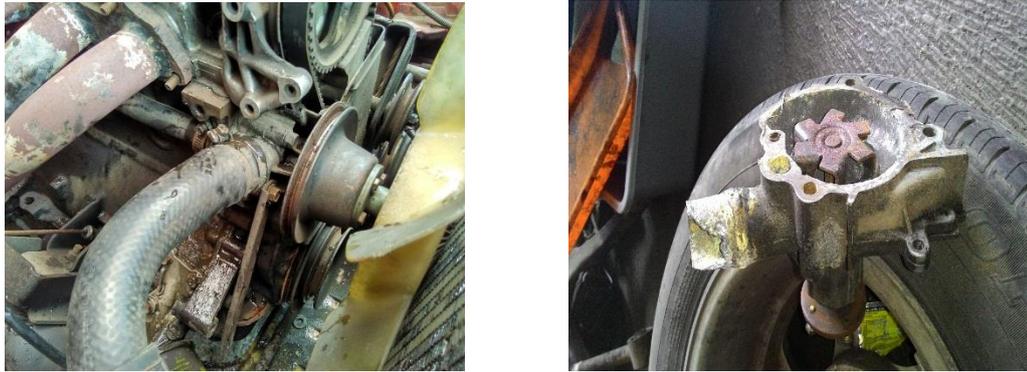
Pada komponen ini sudah mengalami kebocoran pada saat pompa air dalam kondisi terpasang pada mobil sehingga mengakibatkan air pada sirkulasi sistem pendingin selalu berkurang mengakibatkan panas yang berlebih.

Pada saat komponen ini dilepaskan dari bagian mesin sudah dalam kondisi yang mengawatirkan karena sudah banyak kerak yang menempel pada bagian dalam dan bagian saluran keluar sehingga perputaran air dalam sistem pendingin kurang maksimal, juga pada bagian atas (saluran keluar) sudah mengalami retakan-retakan yang mengakibatkan kebocoran pada selang sehingga komponen pompa air perlu diganti yaitu untuk menjaga air dalam kondisi yang stabil dan kinerja dari sistem pendingin agar lebih maksimal.

Gambar 4.5 Kondisi *Waterpump* (pompa air)

5. *Waterpump* sudah diganti dengan yang baru hal ini ditujukan agar persirkulasian air lebih optimal lagi serta mengatasi kebocoran yang terjadi pada *waterpump* sebelumnya, hal ini dilakukan untuk menjaga air pada sistem pendingin tetap penuh.

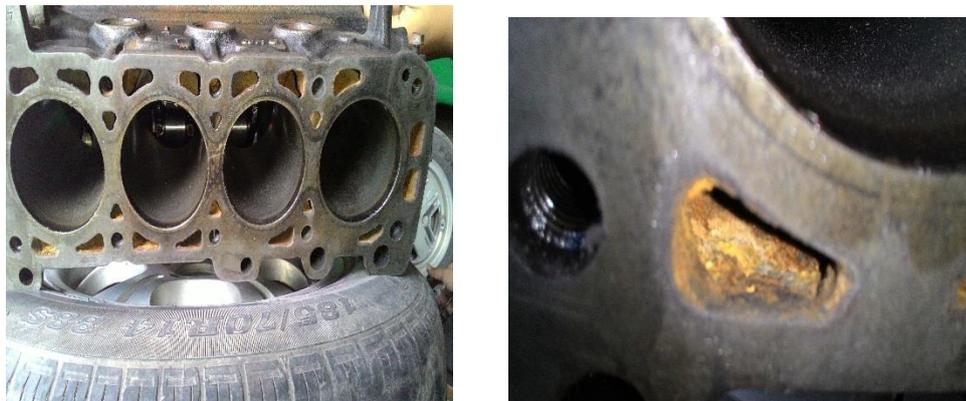
Pada bagian ini sudah terdapat banyak kerak yang menempel sehingga mengakibatkan panas mesin menjadi berlebih karena banyaknya kerak yang menempel mengakibatkan aliran air yang berfungsi mendinginkan menjadi kurang optimal dan pada beberapa bagian juga sudah mengalami kerak yang cukup parah sehingga perlu dibersihkan untuk memaksimalkan aliran air sehingga panas berlebih tidak terjadi lagi.

Gambar 4.6 Kondisi awal pada *Water jacket*

6. Kipas radiator sendiri yang semula kotor sudah lebih bersih dari kondisi sebelumnya.
7. Waterjacket sendiri kondisinya sudah lebih bersih dari sebelumnya, pembersihan ini dimaksudkan untuk memperlancar sirkulasi air pada sistem pendingin agar lebih optimal lagi sehingga suhu akan tetap lebih ideal.

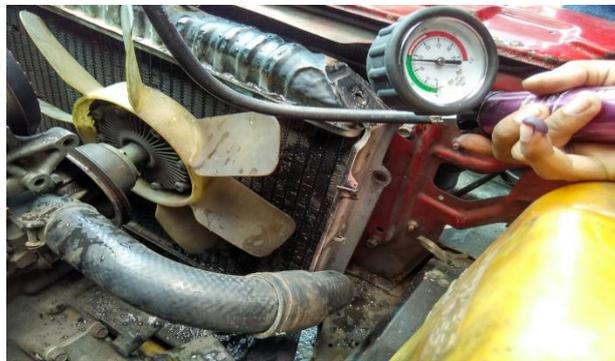
Pada komponen ini yaitu kipas radiator dalam kondisi yang masih baik dan hanya mengalami kotor sehingga perlu dibersihkan, untuk kondisi dari komponen ini masih layak pakai namun hanya pada komponen belt sudah agak kendur sehingga perlu dilakukan penyetelan ulang atau apabila tidak dapat distel ulang dapat diganti dengan belt yang baru.

Gambar 4.7 Kondisi Kipas Radiator

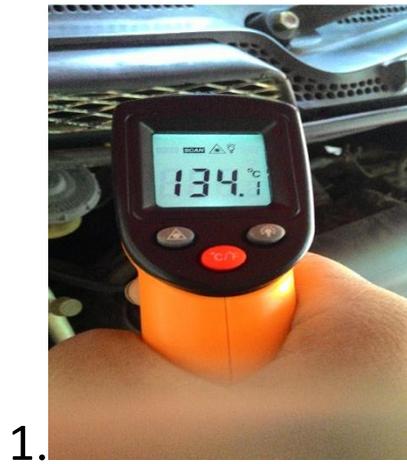
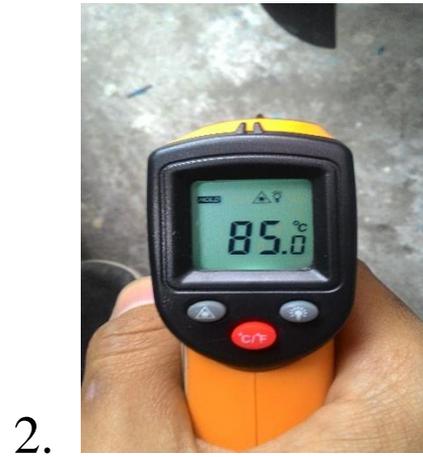
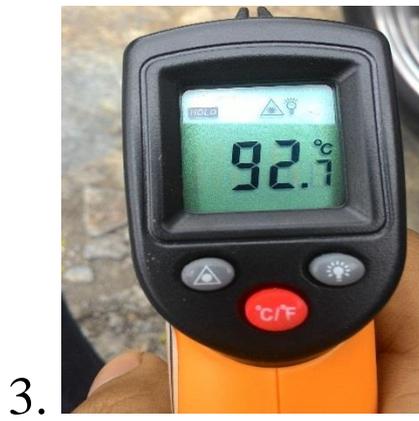
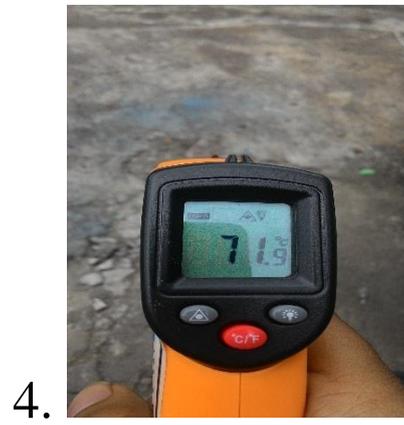
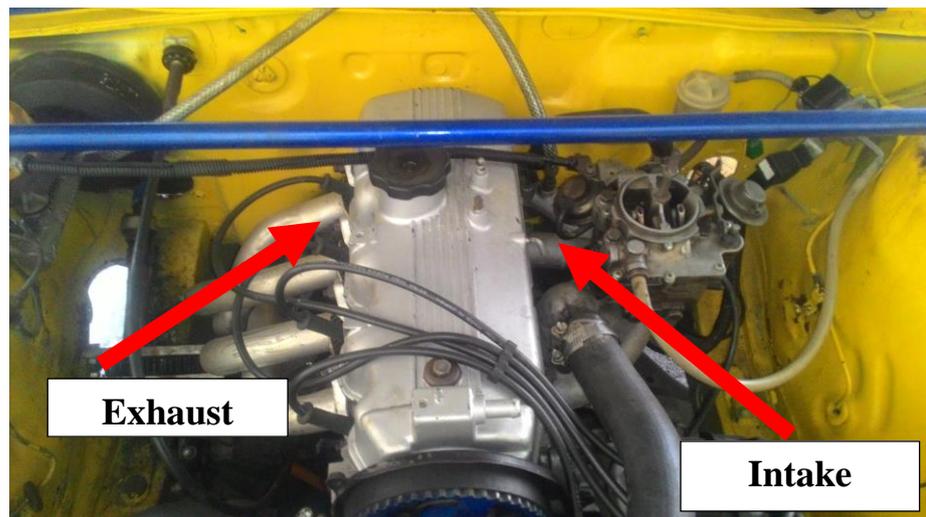
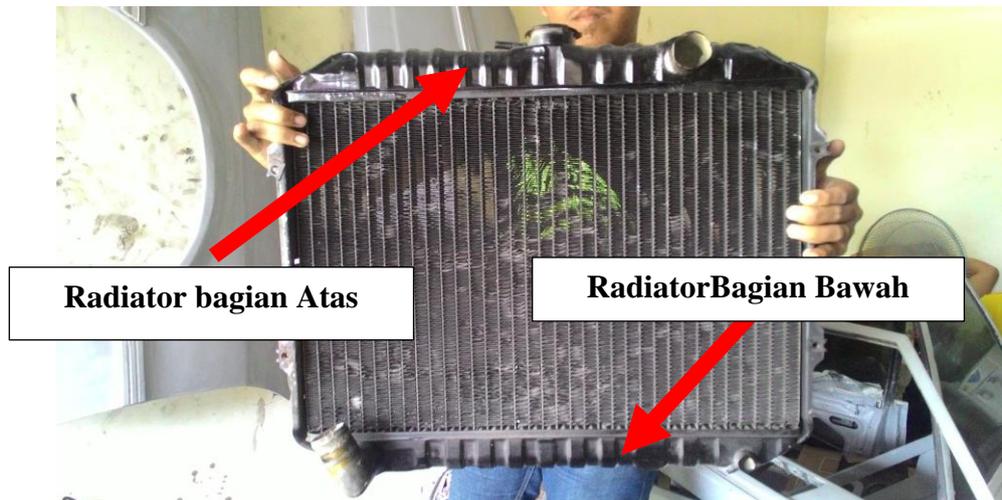
Gambar 4.9 Suhu Panas Kendaraan

1. Suhu pada *exhaust* (kenalpot) mencapai 134° Celcius
2. Suhu pada *intake* (manifold) mencapai 85° Celcius
3. Suhu pada radiator (bagian atas) mencapai 92,7° Celcius
4. Suhu pada Radiator (Bagian Bawah) mencapai 71,9° Celcius

1. Radiator bocor tiga (3) titik dibagian atas sehingga air radiator sudah berkurang cukup banyak dan juga tingkat kekotoran (kerak) diradiator sudah cukup kotor
2. *Water pump* (pompa air) sudah terlalu banyak kerak dan mengalami kebocoran pada bagian seal dan juga pada bagian saluran keluar (*output*) sudah mengalami keausan yang cukup banyak.
