## BAB IV

### HASIL PENELITIAN DAN PEMBAHASAN

#### 4.1. Perlintasan Sebidang

Perlintasan sebidang pada JPL 714 KM 530 ± 679 Jalan Sedayu, Bantul, Yogyakarta termasuk kedalam jalan lokal sekunder kelas III menurut Undang-Undang Republik Indonesia Nomor 22 Tahun 2009 tentang Lalu Lintas dan Angkutan Jalan, yang memiliki lebar perkerasan 4,5 meter dengan 2 lajur 2 arah tidak terbagi.

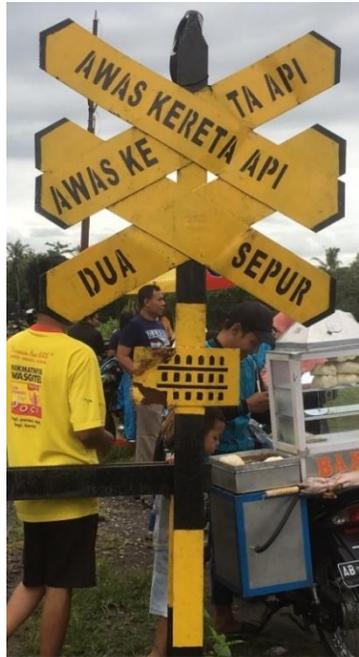
Gambar 4.1 Rambu larangan berjalan terus pada perlintasan sebidang sebelum mendapat kepastian aman

- a. Rambu larangan berjalan terus pada perlintasan sebidang lintasan kereta api jalur ganda sebelum mendapatkan kepastian aman ditunjukkan pada Gambar

4.1. Kondisi rambu masih dalam keadaan yang baik, dan tulisan masih jelas. Dipasang pada jarak 13 meter arah selatan dan 13 meter arah utara.

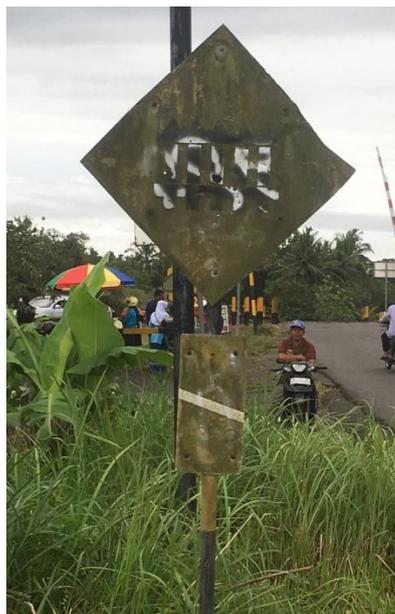
Gambar 4.2 Rambu peringatan adanya perlintasan sebidang kereta api berpintu

- b. Rambu peringatan adanya perlintasan sebidang kereta api berpintu ditunjukkan pada Gambar 4.2. Kondisi rambu dalam keadaan tidak baik karena sudah tidak terlihat jelas gambar dan peringatannya. Dipasang pada jarak 22 meter arah selatan.

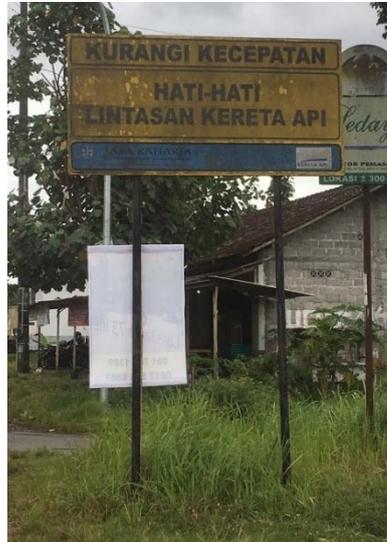
Gambar 4.3 Rambu berupa peringatan hati-hati ada lintasan kereta api

- c. Rambu berupa peringatan hati-hati ditunjukkan pada Gambar 4.3. Kondisi rambu dalam keadaan baik dan tulisan masih jelas, namun warna papan sudah menghitam. Dipasang pada jarak 22 meter arah selatan.

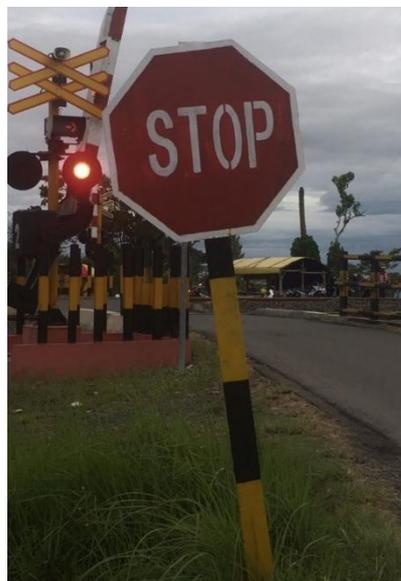
Gambar 4.4 Rambu larangan berjalan terus atau wajib berhenti ketika kereta sedang melintas

- d. Rambu larangan berjalan terus atau berhenti bagi kendaraan yang akan melintasi rel kereta api ditunjukkan pada Gambar 4.4. Kondisi rambu dalam keadaan baik dan tulisan terlihat jelas, namun posisi rambu sudah miring. Dipasang pada jarak 15 meter arah selatan dan 15 meter arah utara.

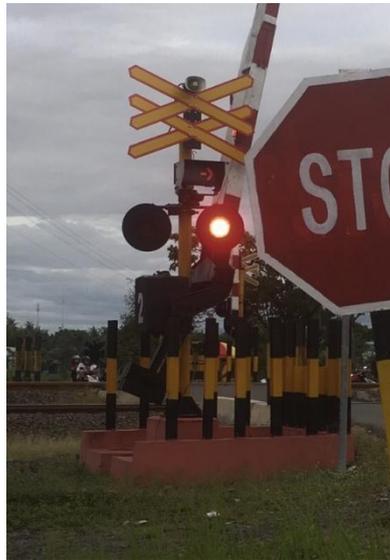
Gambar 4.5 Isyarat 2 (dua) lampu berwarna merah yang menyala bergantian

- e. Isyarat lampu satu warna berwarna merah menyala berkedip atau dua lampu berwarna merah yang menyala bergantian ditunjukkan pada Gambar 4.5.

Kondisi isyarat lampu masih dalam keadaan baik dan tidak mengalami kerusakan.
