BAB IV

ANALISIS DATA DAN PEMBAHASAN

B. Pelaksanaan Inspeksi Keselamatan Jalan

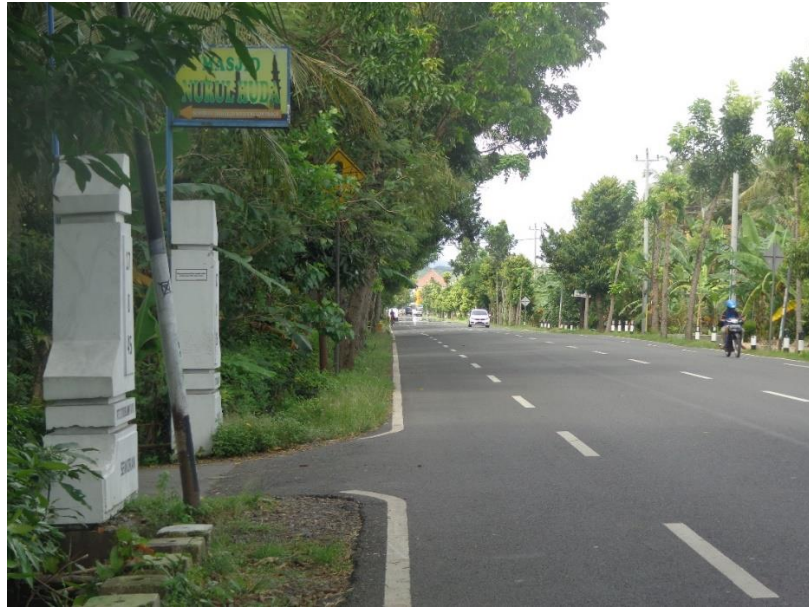
Berbagai jenis pohon/ tanaman di sepanjang lokasi penelitian yang menutupi rambu-rambu, sehingga tidak terlihat dengan jelas oleh pengemudi. Adapun data lebih detailnya dapat dilihat pada lampiran Daftar Periksa 1.

Gambar 4.10 Kondisi Kiri dan Kanan Jalan Banyak Terdapat Pohon

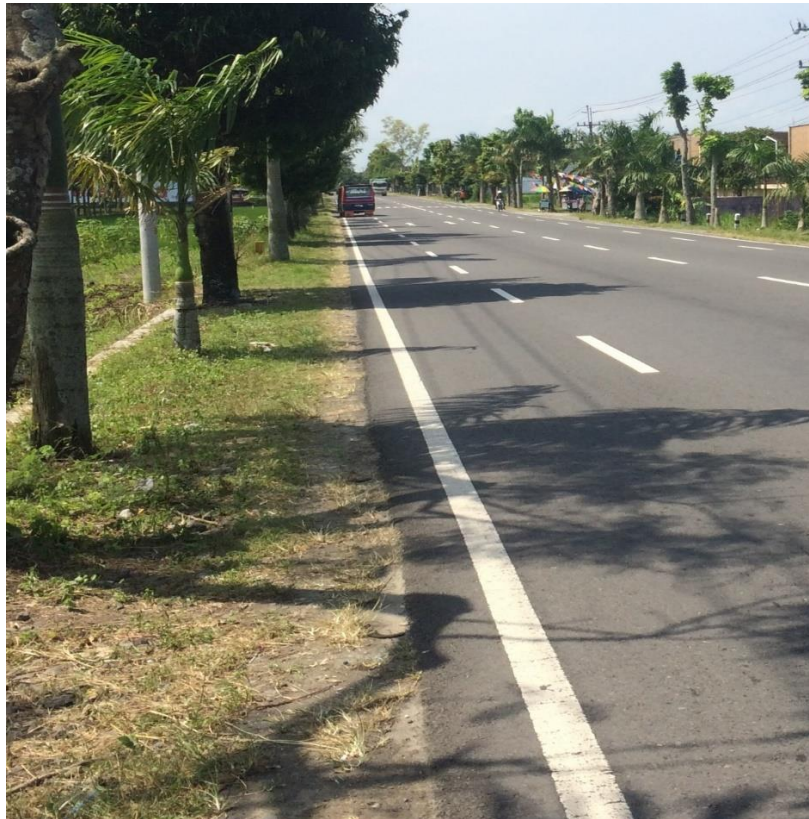
Gambar 4. 11 Kondisi Kiri dan Kanan Jalan Banyak terdapat Pohon

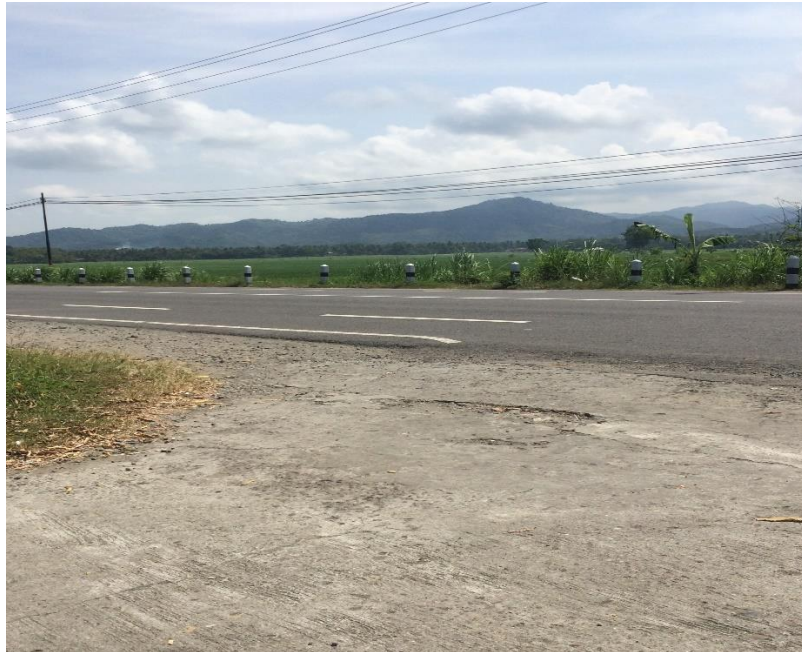
Gambar 4.12 Lansekap pematang sawah dan rumput semak

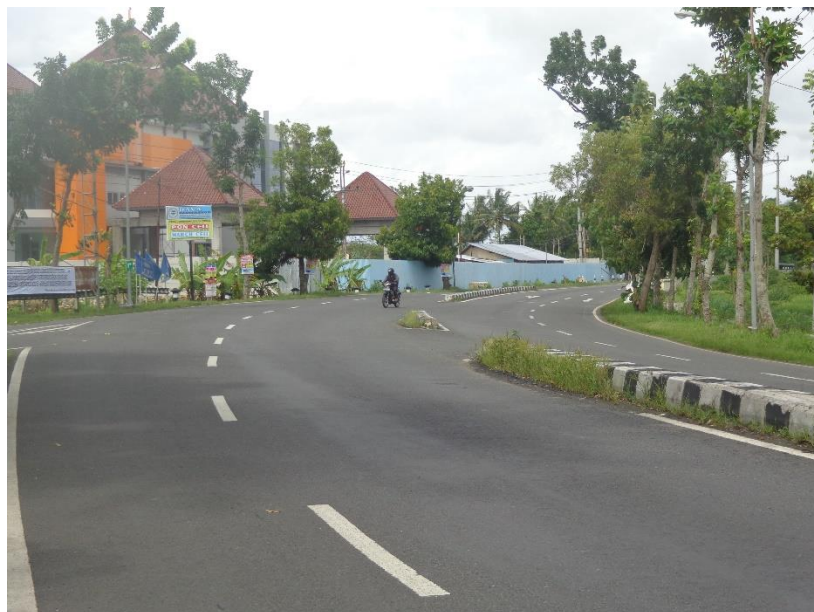
Median jalan di Km 3 (tiga) terdapat median jalan yang berpotensi menimbulkan kecelakaan karena terdapat median yang terputus.

Gambar 4.13 Median Jalan yang Terputus

Berdasarkan hasil pengamatan di lapangan, pada lokasi ini terdapat alinemen horizontal yang berpotensi terjadinya kecelakaan lalu lintas. Jalan di km 3 ini memiliki median jalan yang memiliki celah untuk putar balik atau digunakan untuk menuju ke jalan di samping jalan utama. Arah putar balik ini tepat berada di tengah sepanjang median yang memiliki tikungan sehingga berpotensi menyebabkan terjadinya kecelakaan. Adapun untuk lebih jelasnya dapat dilihat pada halaman lampiran evaluasi potensi kecelakaan.

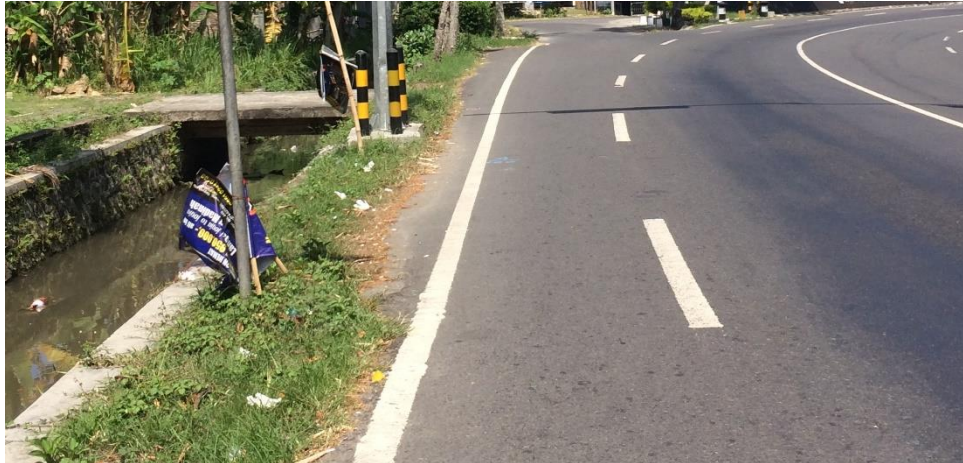
Bahu jalan pada lokasi penelitian memiliki lebar yang bervariasi. Pada km 2 arah Purworejo memiliki lebar 1,5 meter. Sedangkan untuk lebar bahu jalan pada km 4 yaitu 1 meter. Dan pada km 6 bahu jalan memiliki lebar 2,1 meter.

Gambar 4.14 Ukuran Bahu Jalan yang Kecil

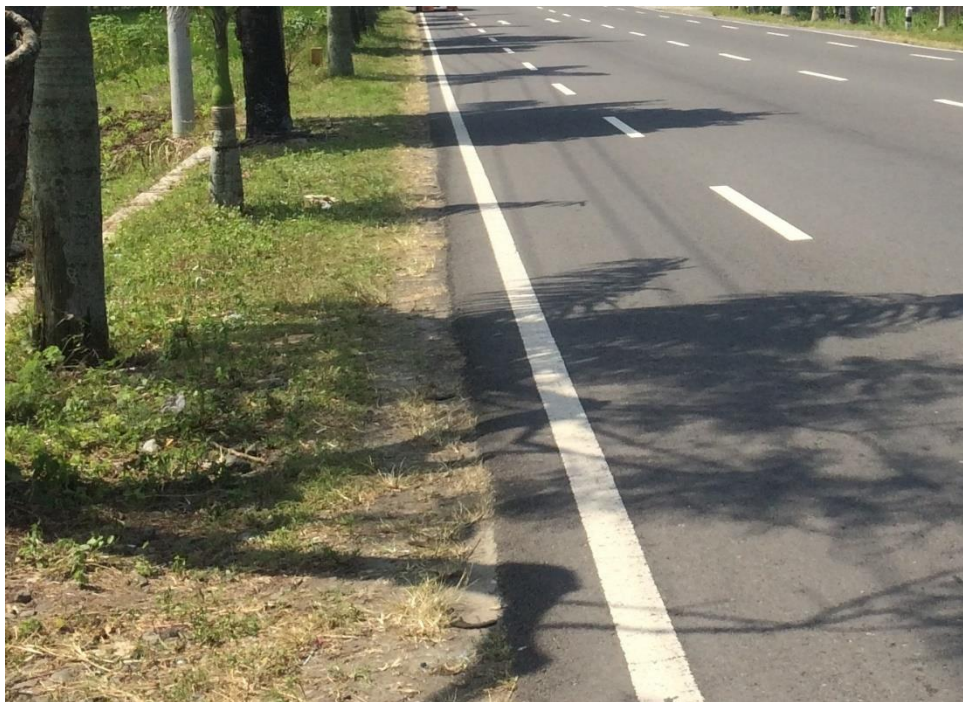
Gambar 4.15 Ukuran Bahu Jalan yang Lebar

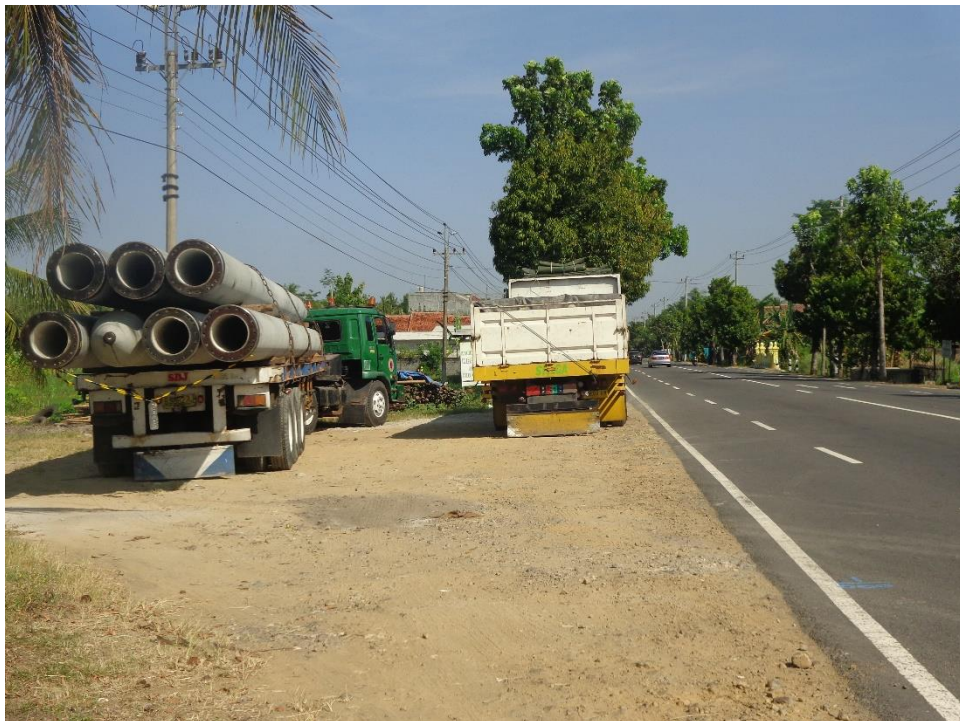
Berdasarkan hasil temuan di lapangan terdapat kendaraan yang memarkirkan kendaraannya di sisi jalan, tepatnya sebelum memasuki jembatan timbang. Seharusnya di jembatan timbang disediakan area parkir bagi kendaraan yang sedang menunggu giliran untuk mengantri masuk jembatan timbang. Penyediaan tempat parkir juga seharusnya terdapat pada tiap sekolah yang berada di sepanjang daerah studi untuk memudahkan bagi siswa ataupun orangtua yang akan menjemput anaknya di sekolah serta meminimalisir terjadinya kecelakaan akibat pengendara yang memarkirkan kendaraannya di bahu jalan.

Gambar 4.16 Kendaraan Parkir di Bahu Jalan

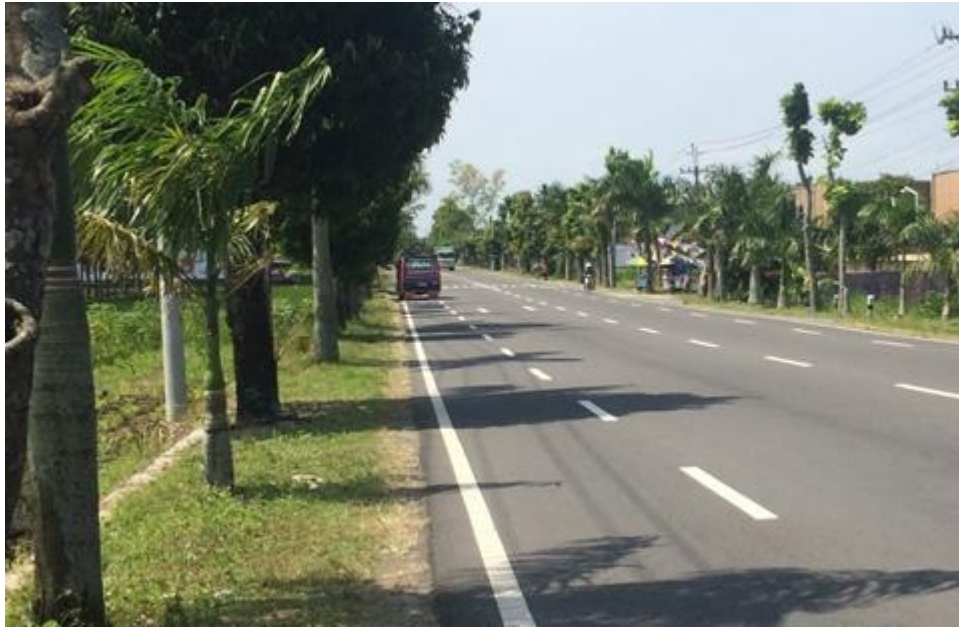
Berdasarkan hasil pengamatan di lapangan terdapat angkutan kendaraan yang berhenti di badan jalan untuk menurunkan penumpang. Hal ini dapat mengganggu arus lalu lintas, mengurangi keselamatan dan

akhirnya akan terjadi kecelakaan. Seharusnya disediakan tempat bagi angkutan umum untuk berhenti, khususnya di depan sekolah ataupun instansi pemerintah.

Gambar 4.17 Angkutan Umum Berhenti di Badan Jalan

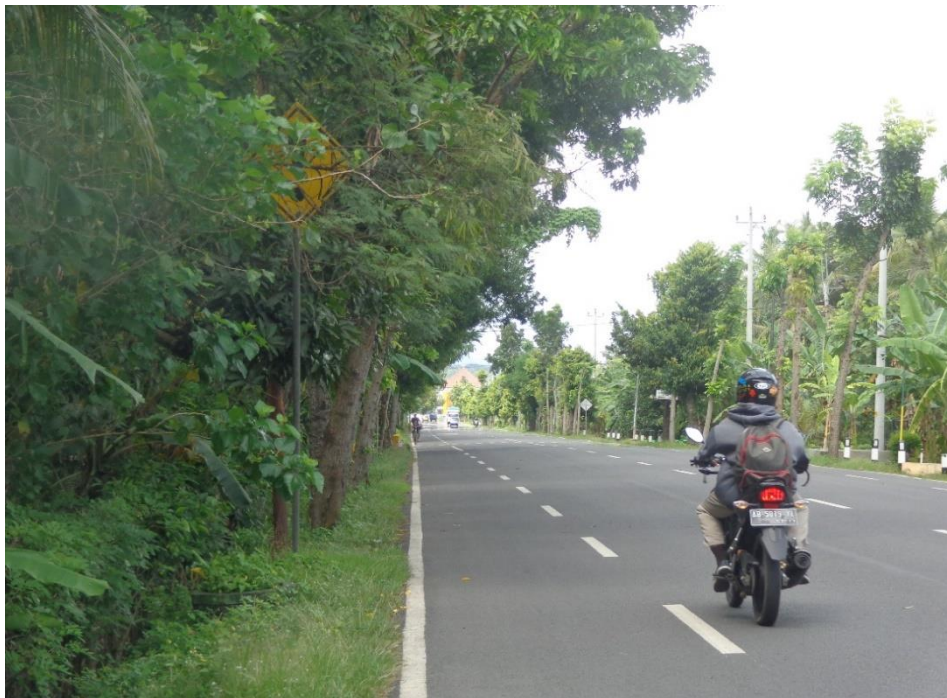
- a. Menurut hasil pengamatan di lokasi penelitian pada ruas jalan sebelum pertigaan lampu apill terdapat rambu yang berjajar dengan jarak yang berdekatan dan terhalangi oleh pohon yang berada di tepi jalan sehingga rambu tidak terlihat jelas oleh pengendara. Penempatan rambu pada ruas jalan studi dapat dilihat pada lampiran Daftar Periksa 2.

Gamba 4.18 Keadaan Rambu yang Terlindung

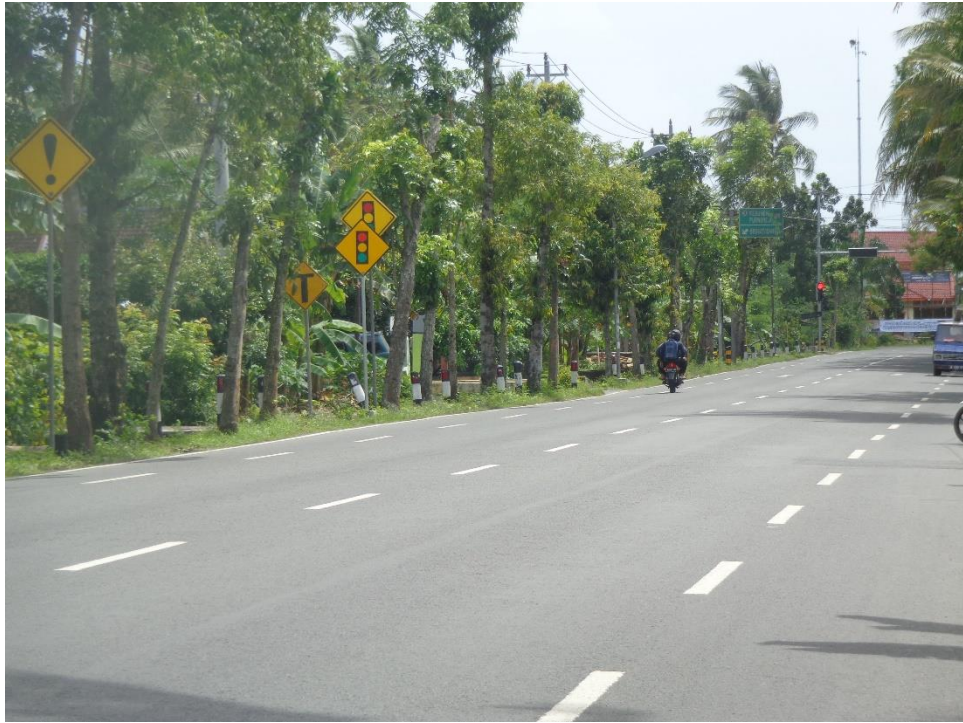
Gambar 4.19 Keadaan Rambu yang Berjajar

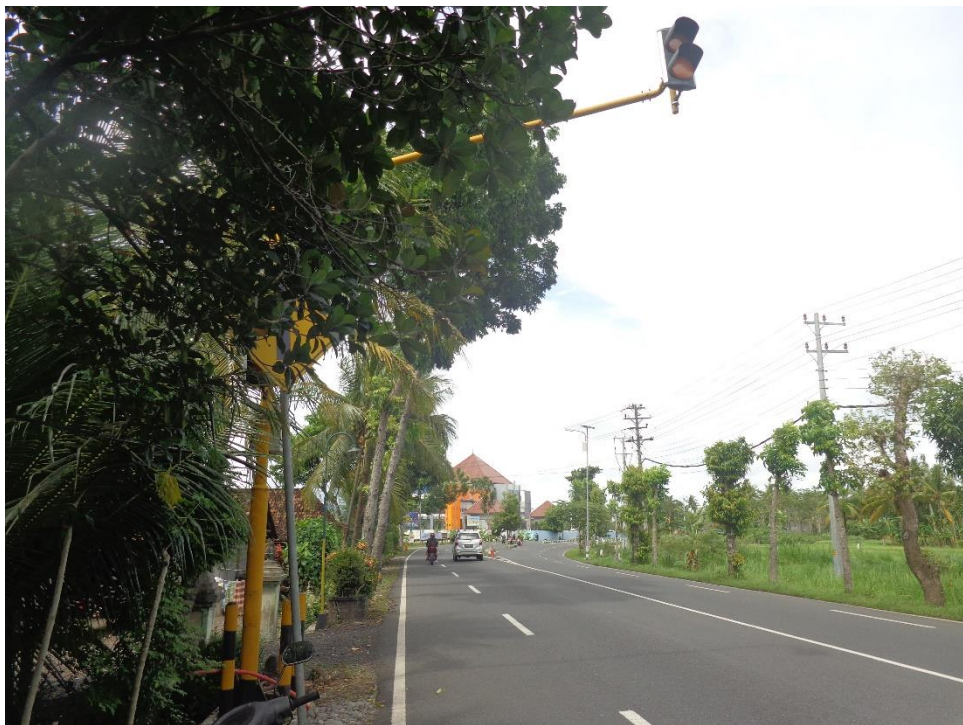
Gambar 4.20 Rambu yang Terlindung

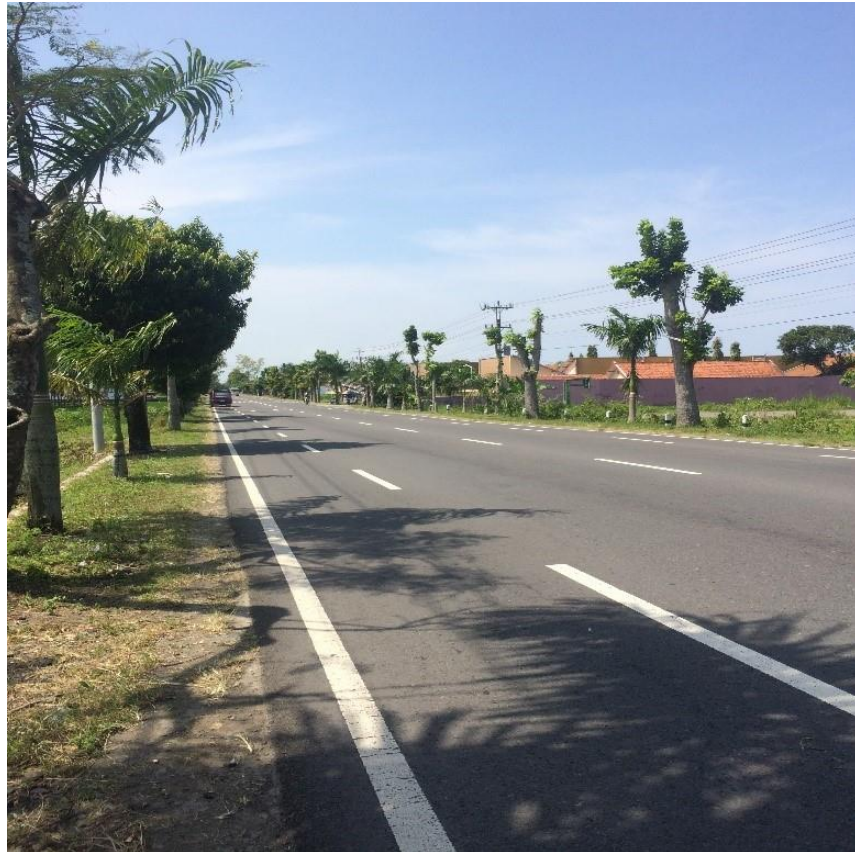
- b. Berdasarkan hasil pengamatan di lokasi penelitian, tepatnya pada ruas Jalan Wates-Purworejo Km 6 terdapat SMP 3 Wates yang tidak dilengkapi dengan rambu peringatan untuk mengurangi kecepatan. Penempatan rambu pada ruas jalan studi dapat dilihat pada lampiran Daftar Periksa 2.

Gambar 4.21 Tidak Ada Rambu Peringatan Batas Maksimum Kecepatan

Berdasarkan hasil pengamatan di lapangan pada lokasi ini terdapat saran sekolah, yaitu SMPN 3 Wates. Lokasi ini seharusnya memiliki zona aman, tetapi hasil analisis data kepolisian dan hasil pengamatan di lapangan menunjukkan lokasi tersebut masih kurang aman untuk anak sekolah. Belum adanya fasilitas perambuan yang mengingatkan pengguna kendaraan untuk tidak memacu kendaraan melebihi batas kecepatan maksimal yang sudah ditentukan sesuai dengan kelas dan fungsi jalan tersebut dan kondisi permukaan perkerasan jalan yang baik sehingga kendaraan dapat memacu kendaraannya di atas batas yang telah ditentukan. Data dari Direktorat Lalu Lintas Kabupaten Kulon Progo, pada lokasi jalan ini terdapat jumlah kejadian sebanyak 7 kejadian. Korban meninggal dunia sebanyak 2 jiwa dan korban luka ringan sebanyak 14 jiwa dalam kurun waktu dua tahun terakhir, terhitung sejak tahun 2015 sampai dengan tahun 2016. Adapun lebih jelasnya dapat dilihat pada halaman lampiran evaluasi potensi kecelakaan.

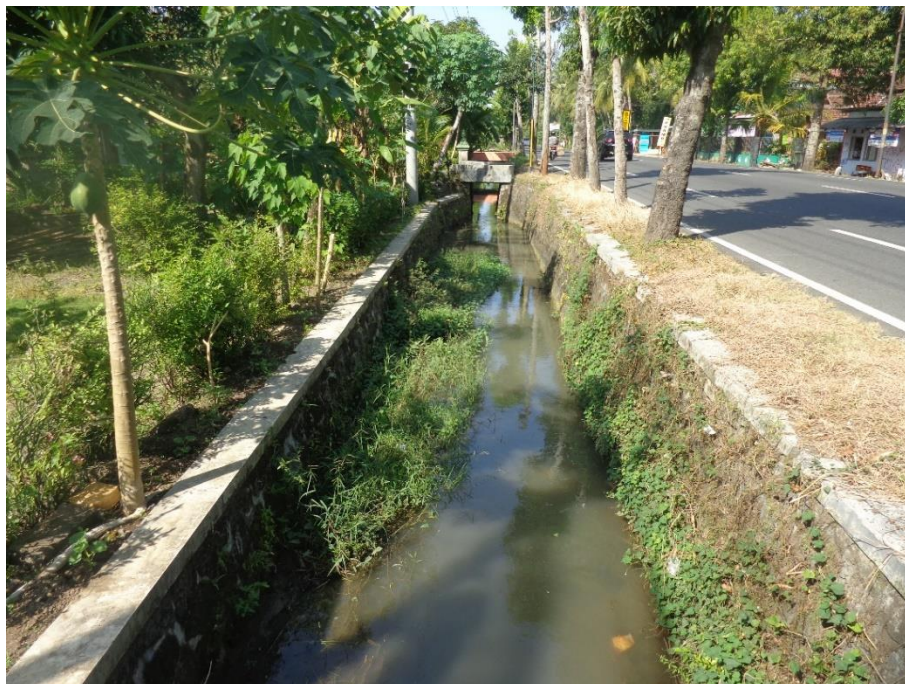
Kondisi drainase yang terbuka dan kurangnya pagar pengaman akan mempengaruhi keselamatan pada jalan tersebut. Penempatan rambu pada ruas jalan studi dapat dilihat pada lampiran Daftar Periksa 3.

Gambar 4. 22 Saluran Drainase Terbuka

Berdasarkan hasil pengamatan di lapangan, pada lokasi ini terdapat saluran drainase yang cukup lebar dan terbuka. Adapun potensi kecelakaan yang dapat terjadi adalah pagar pembatas antara jalan dengan saluran drainase di sampingnya yang terbuka. Apabila kecelakaan terjadi maka dapat dipastikan korban memiliki tingkat keparahan yang serius atau bahkan dapat menyebabkan meninggal dunia. Lokasi ini terdapat pertigaan dan tikungan yang berpotensi menyebabkan terjadinya kecelakaan lalu lintas serta membingungkan pengguna jalan. Jalan dari arah Wates menuju Purworejo tepatnya sebelum lampu merah tidak terdapat rambu petunjuk kendaraan jalan lurus terus atau lurus ikuti alat pemberi instruksi informasi lalu lintas. Jalan dari arah Purworejo menuju Wates tepatnya sebelum lampu merah, dapat membingungkan sebab tidak terdapat rambu peringatan bagi kendaraan untuk berhati-hati ketika melintas untuk berpindah ke jalan di samping jalan utama, adapun untuk lebih jelasnya dapat dilihat pada halaman lampiran evaluasi potensi kecelakaan.

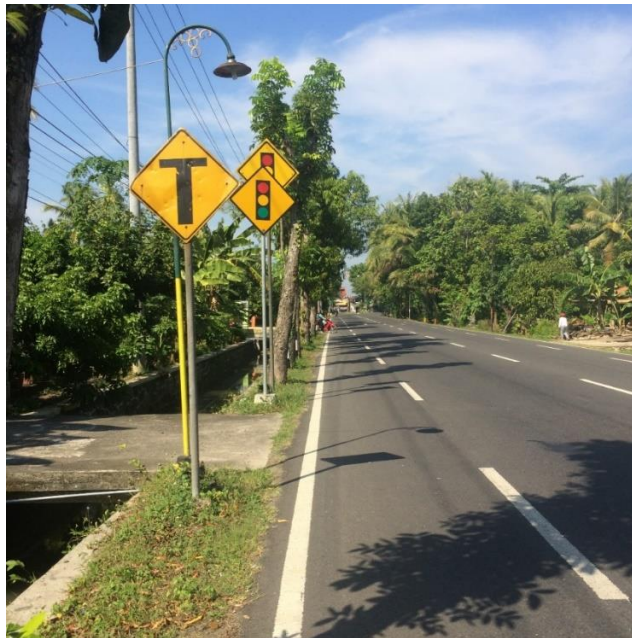
Peraturan Menteri Perhubungan Republik Indonesia Nomor PM 13 Tahun 2014 Tentang Rambu Lalu Lintas memuat, pasal 34 ayat 1 berbunyi rambu lalu lintas ditempatkan di sebelah kiri menurut arah lalu lintas pada jarak tertentu dari tepi paling luar bahu jalan atau jalur lalu lintas kendaraan dan tidak merintang lalu lintas kendaraan atau pejalan kaki. Pasal 35 ayat 1 berbunyi rambu lalu lintas sebagaimana dimaksud dalam pasal 34 ditempatkan pada jarak paling sedikit 60 (enam puluh) sentimeter diukur dari bagian terluar daun rambu ke tepi paling luar bahu jalan. Berdasarkan hasil pengamatan di lapangan, terdapat kondisi rambu yang tidak sesuai dengan peraturan yang berlaku di Indonesia. Penempatan jarak antara rambu satu dengan rambu yang lainnya hendaknya di tempatkan pada jarak yang memudahkan pengguna kendaraan untuk melihat dan memahami.

Gambar 4.23 Penempatan Jarak Antar Rambu yang Berdekatan

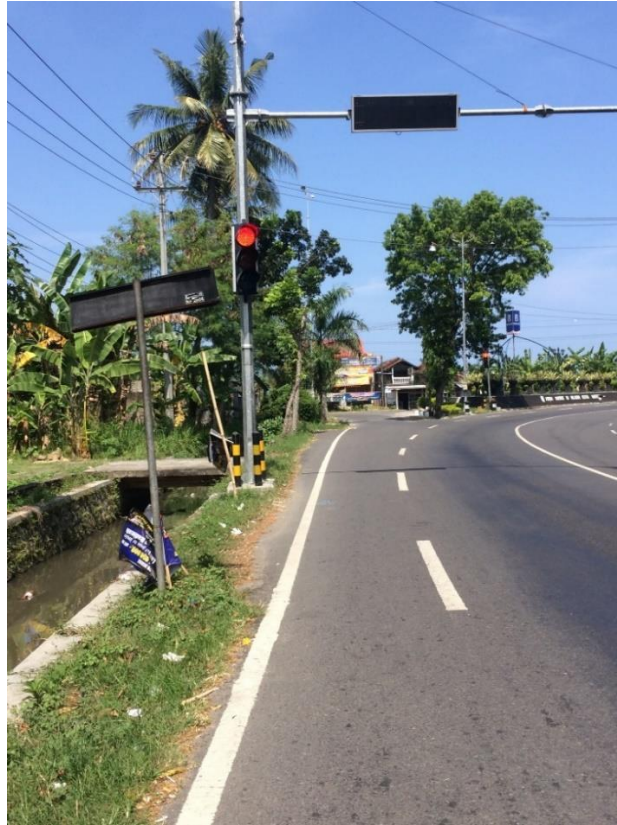
Gambar 4.24 Rambu Petunjuk yang Belum Ada

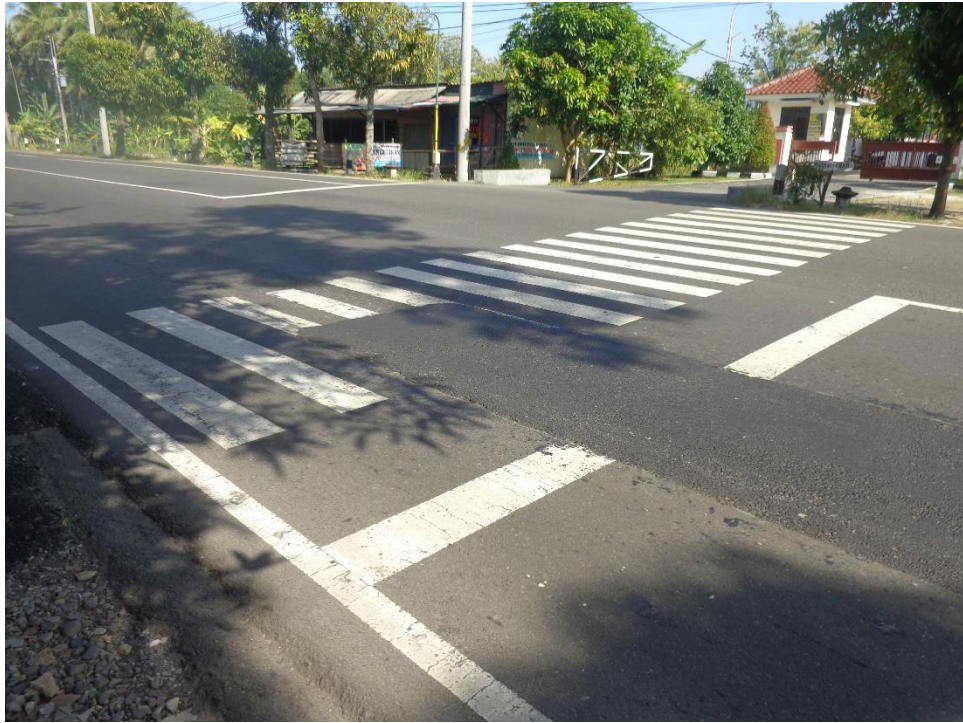
Peraturan Menteri Perhubungan Republik Indonesia Nomor PM 34 Tahun 2014 Tentang Marka Jalan memuat, marka membujur adalah marka jalan yang sejajar dengan sumbu jalan. Marka melintang adalah marka jalan yang tegak lurus terhadap sumbu jalan. Berdasarkan pengamatan di lapangan terdapat marka yang tertutup oleh lapisan perkerasan aspal yang baru, sehingga mengurangi ketetapan standar marka yang berlaku di Indonesia.

Gambar 4.25 Marka Jalan yang Terlindung

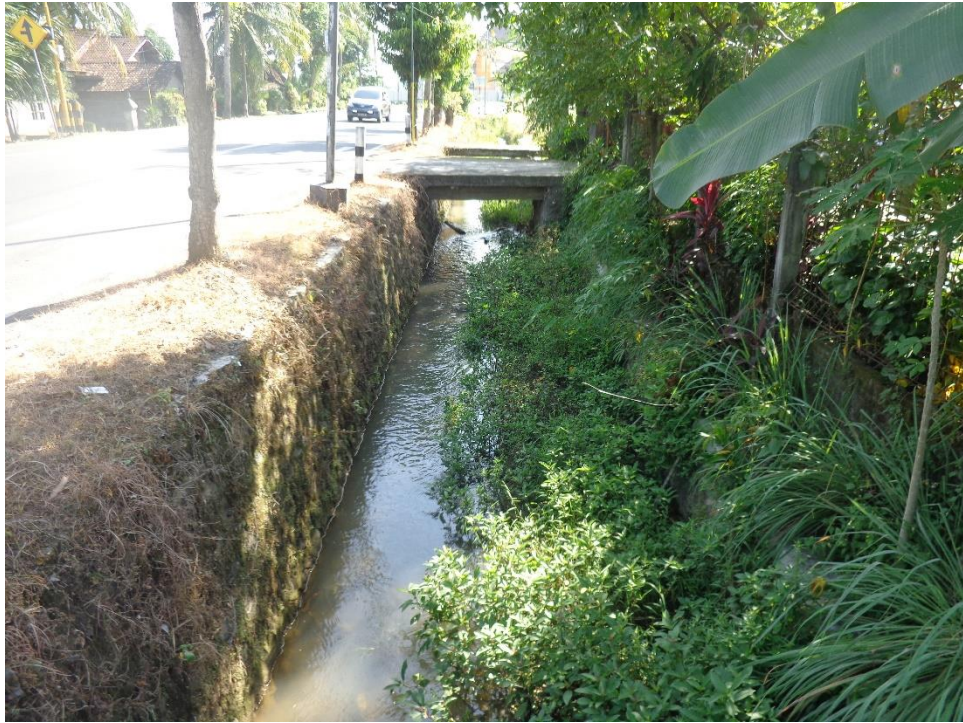
Peraturan Menteri Pekerjaan Umum Republik Indonesia Nomor 13/PRT/M/2014 Tentang Penyelenggaraan Sistem Perkotaan memuat, sarana drainase adalah Bangunan Pelengkap yang merupakan bangunan yang ikut mengatur dan mengendalikan Sistem aliran air hujan agar aman dan mudah melewati jalan, belokan daerah curam, bangunan tersebut seperti gorong-gorong, pertemuan saluran, bangunan terjunan, jembatan, tali-tali air, pompa, pintu air. Berdasarkan hasil pengamatan di lapangan didapat bahwa saluran drainase banyak ditumbuhi oleh tanaman yang dapat menghambat aliran air dan terjadi pengendapan. Drainase terbuka seperti ini dapat menyebabkan terjadinya kecelakaan dengan luka parah yang sangat serius.

Gambar 4.26 Drainase Terbuka dan Kurang Terawat
