NASKAH SEMINAR TUGAS AKHIR
INSPEKSI KESELAMATAN JALAN WATES-PURWOREJO KM 2 SAMPAI
DENGAN KM 7

Jurusan Teknik Sipil, Universitas Muhammadiyah Yogyakarta

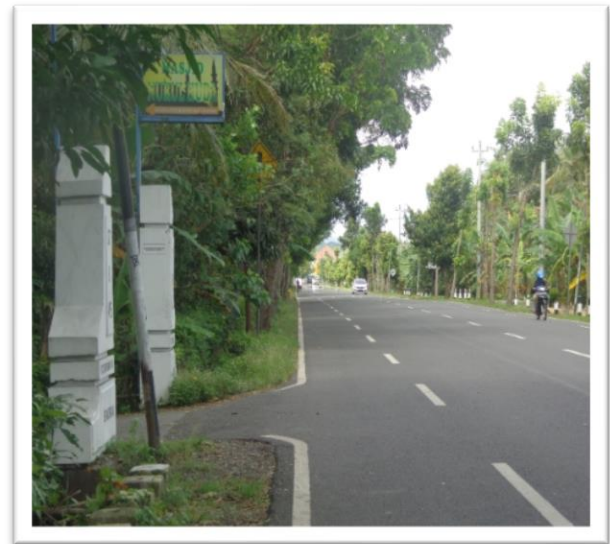
Banyaknya pohon/ tanaman di sepanjang lokasi penelitian yang menutupi rambu-rambu, sehingga tidak terlihat dengan jelas oleh pengemudi.

Gambar 4.10 Kondisi Lingkungan Kiri dan Kanan Jalan Banyak Terdapat Pohon

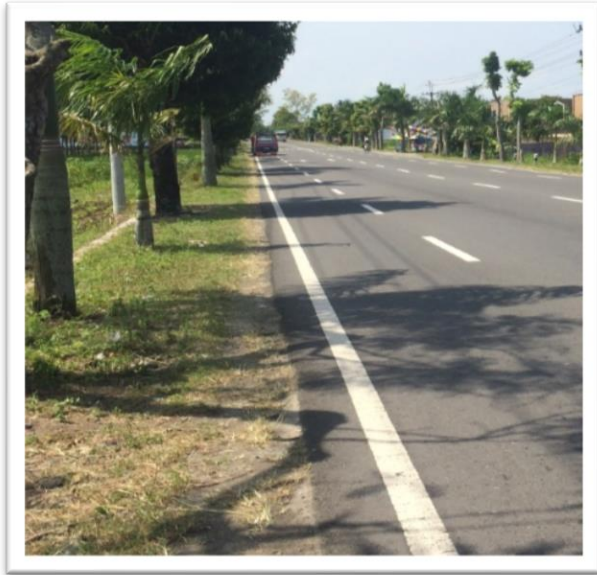
Gambar 4. 11 Lansekap Kiri dan Kanan Jalan Banyak terdapat Pohon

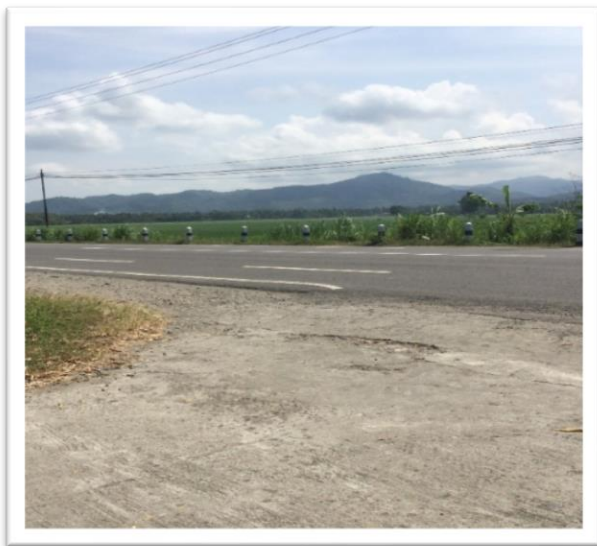
Gambar 4.12 Kondisi Lingkungan Kiri dan Kanan Jalan pematang sawah dan rumput semak

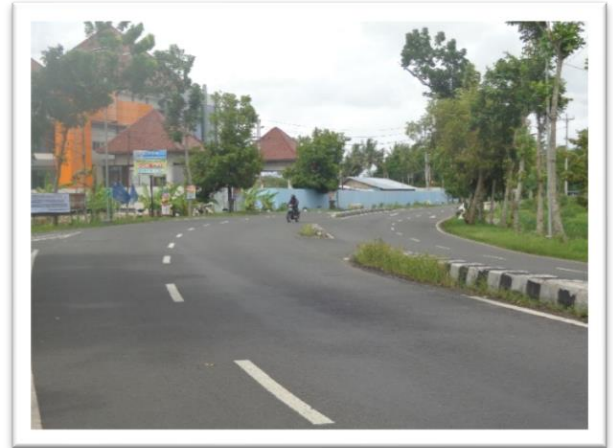
Pada Km terdapat median jalan yang berpotensi menimbulkan kecelakaan karena terdapat median yang terputus.

Gambar 4.13 Median Jalan yang Terputus

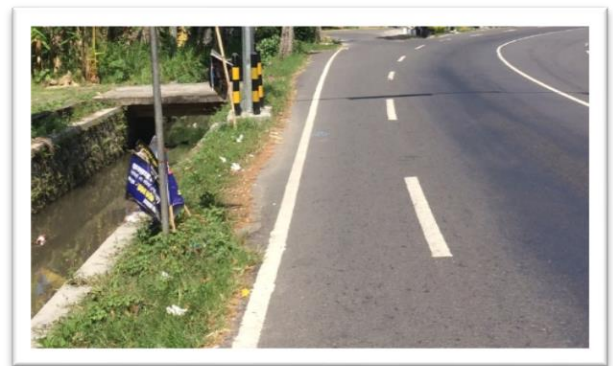
Bahu jalan pada lokasi penelitian memiliki lebar yang bervariasi. Pada km 2 arah Purworejo memiliki lebar 1,5 meter. Sedang untuk lebar bahu jalan pada km 4 yaitu 1 meter. Dan pada km 6 bahu jalan memiliki lebar 2,1 meter.

Gambar 4.14 Ukuran Bahu Jalan yang Kecil

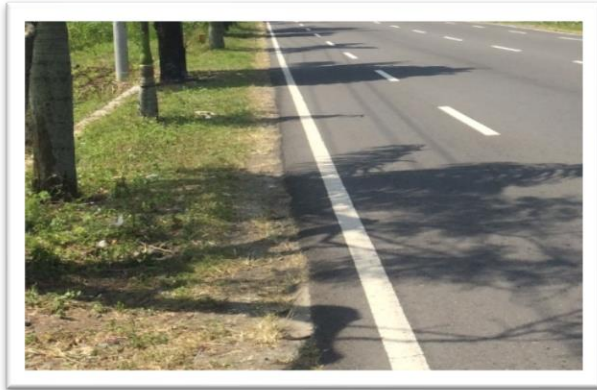
Gambar 4.15 Ukuran Bahu Jalan yang Lebar

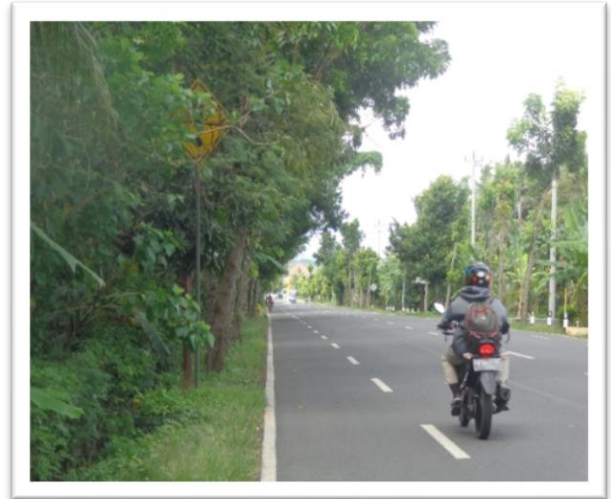
Dari hasil Pengamatan di lokasi penelitian pada ruas jalan sebelum pertigaan lampu apill terdapat rambu yang berjajar dengan jarak yang berdekatan dan terhalangi oleh pohon yang berada di tepi jalan sehingga rambu tidak terlihat jelas oleh pengendara.

Gamba 4.16 Keadaan Rambu yang terlindung

Penempatan jarak antara rambu satu dengan rambu yang lainnya hendaklah di tempatkan pada jarak yang memudahkan pengguna kendaraan untuk melihat dan memahami.

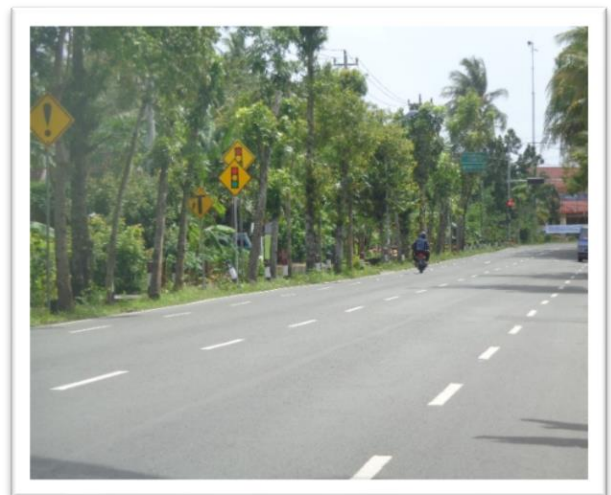
Gambar 4.17 Keadaan Rambu yang Berjajar

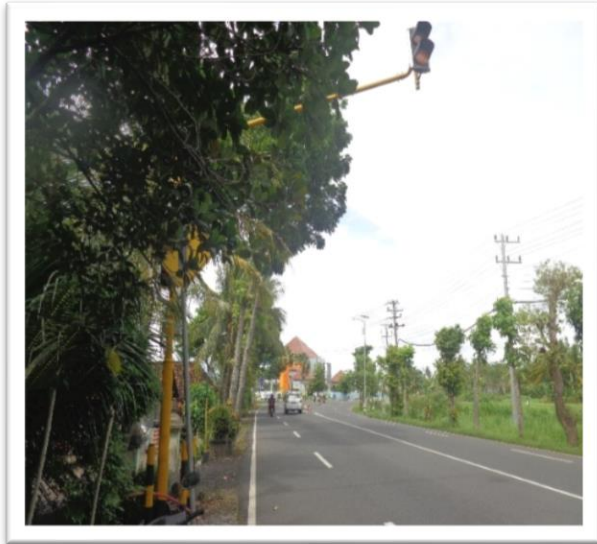
Gambar 4.18 Rambu yang Terlindung

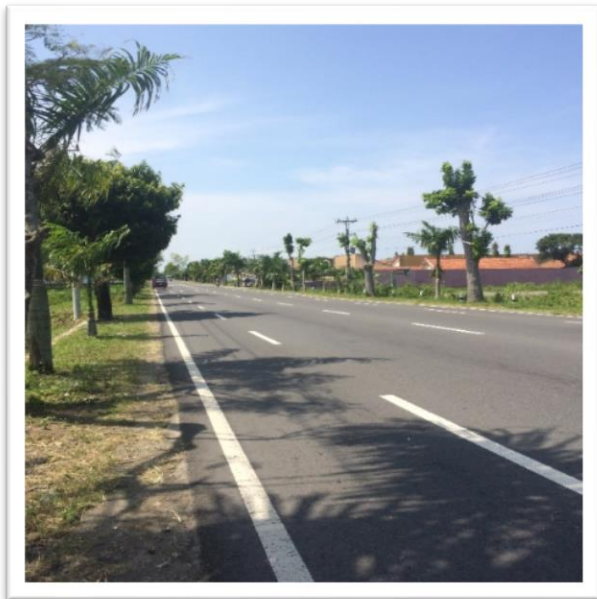
Gambar 4.19 Tidak Ada Rambu Peringatan
Batas Maksimum Kecepatan

3. Jalan Wates-Purworejo Km 6. Berdasarkan hasil pengamatan di lapangan didapat bahwa pada ruas jalan ini masih kurang aman, tepatnya di depan sekolah SMPN 3 Wates. Lokasi ini belum terdapat rambu peringatan batas kecepatan maksimum yang diperbolehkan, kemudian fasilitas bagi kendaraan yang ingin mengantar dan menjemput anak sekolah serta fasilitas bagi angkutan umum untuk menaikkan dan menurunkan penumpang.

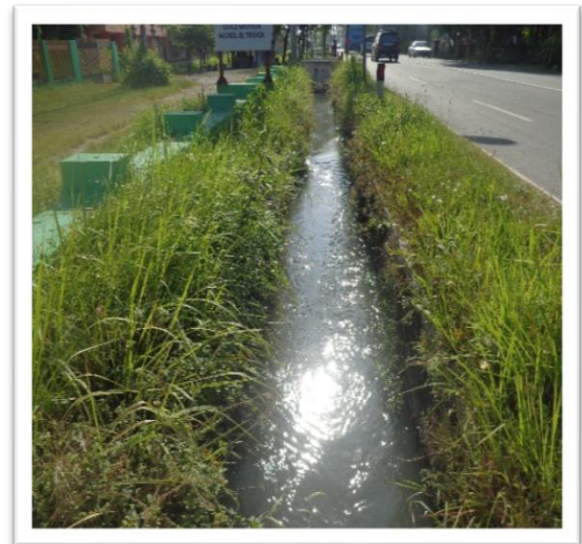
Kondisi drainase yang terbuka dan kurangnya pagar pengaman akan

menyebabkan luka kecelakaan yang serius.

Gambar 4. 20 Saluran Drainase yang Cukup Baik

Kondisi drainase yang terbuka dapat berakibat serius pada korban kecelakaan. Kondisi drainase juga hendaklah terlihat bersih dan aliran air tidak tersendat.
