BAB IV

HASIL PENELITIAN DAN PEMBAHASAN

4.3. Audit Keselamatan Jalan

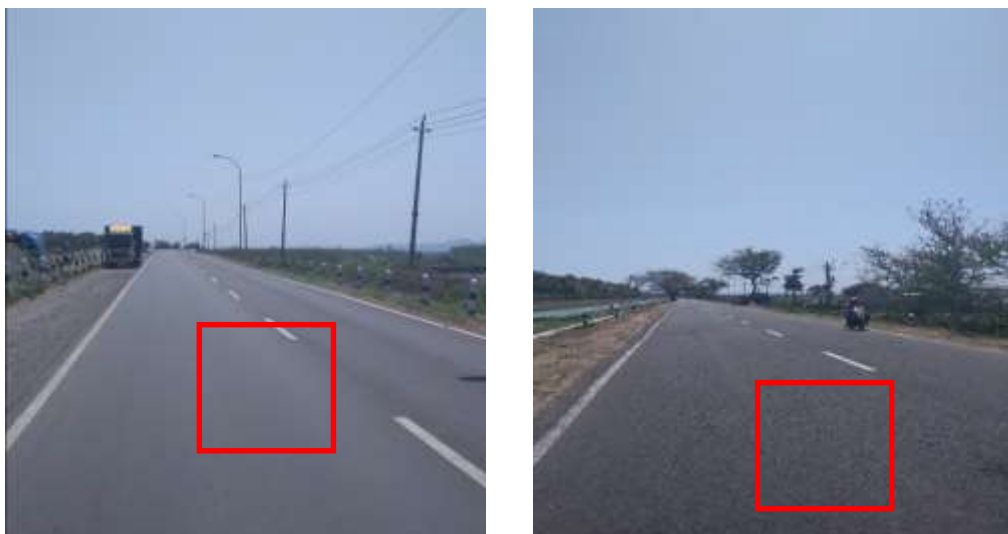
Kondisi bahu jalan Daendels km 5 sampai dengan km 7 pada siang hari terlihat cukup baik dengan keadaan aspal yang halus, luas ruas jalan yang sudah sesuai dengan standar ukuran jalan, marka jalan yang terlihat sudah ada, namun masih ada beberapa kekurangan untuk keamanan lalu lintas seperti misalnya: rambu-rambu petunjuk lalu lintas jalan yang belum ada. Kondisi bahu jalan Daendels km 5 sampai dengan km 7 dapat kita lihat pada gambar 4.8 berikut ini :

Gambar 4.8. Kondisi Bahu Jalan

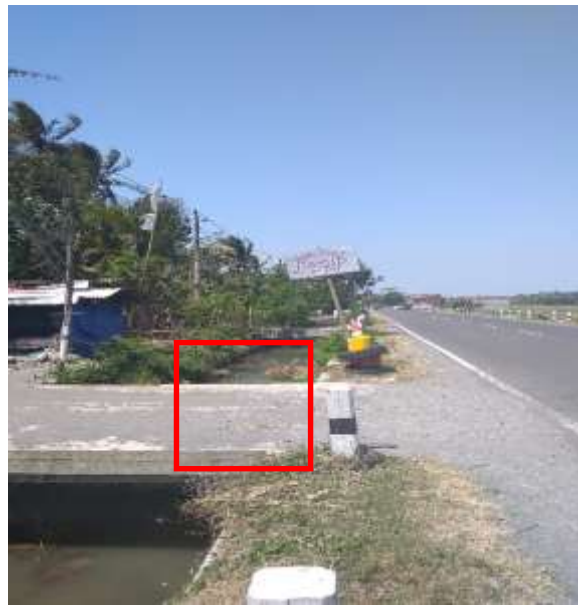
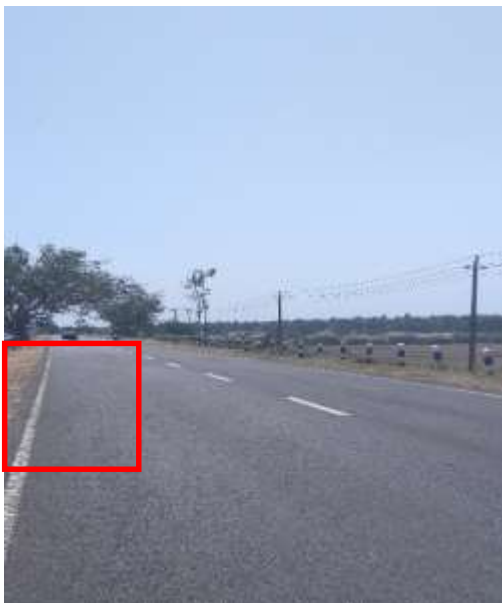
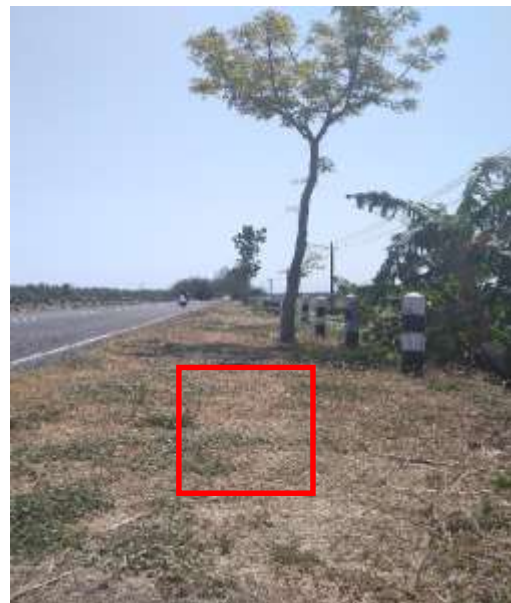
Pada jalan Daendels km 5 sampai dengan km 7 belum ada lahan parkir untuk kendaraan, yang mana lahan parkir tersebut merupakan hal yang penting bagi pengendara untuk menghentikan kendaraannya jika ada kerusakan mesin, atau kelalahan pengemudi. Dengan tidak adanya lahan parkir maka apabila terjadi hal-hal yang telah disebutkan di atas, bahu jalan di gunakan sebagai lahan parkir seperti yang dapat kita lihat pada gambar 4.9 berikut ini :

Gambar 4.9. Belum Dibuatnya Lahan Parkir Pada Jalan Daendels km 5 Sampai Dengan km 7

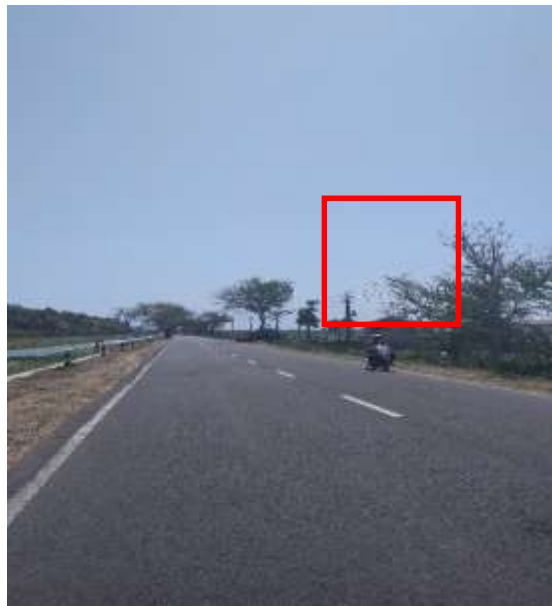
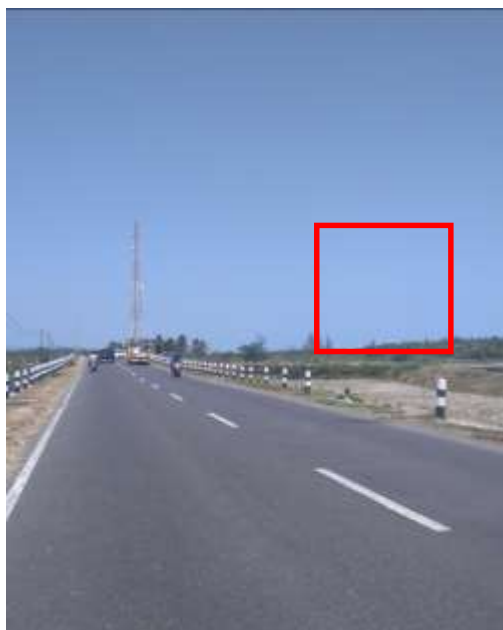
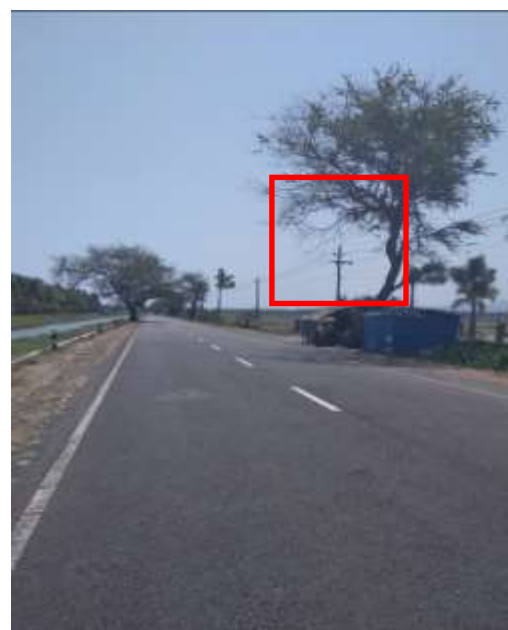
Dari hasil survei pengamatan langsung di jalan Daendels km 5 sampai dengan km 7 terlihat kondisi belum ada penerangan lampu jalan. Hal ini dapat mengakibatkan rawan kecelakaan karena kondisi jarak pandang pengemudi menjadi terbatas, khususnya pada malam hari. Kondisi belum ada penerangan lampu jalan di jalan Daendels km 5 sampai dengan km 7 dapat kita lihat pada gambar 4.10 berikut ini :

Gambar 4.10. Kondisi Penerangan Lampu Di Jalan Daendels km 5 Sampai Dengan km 7 Belum Ada.

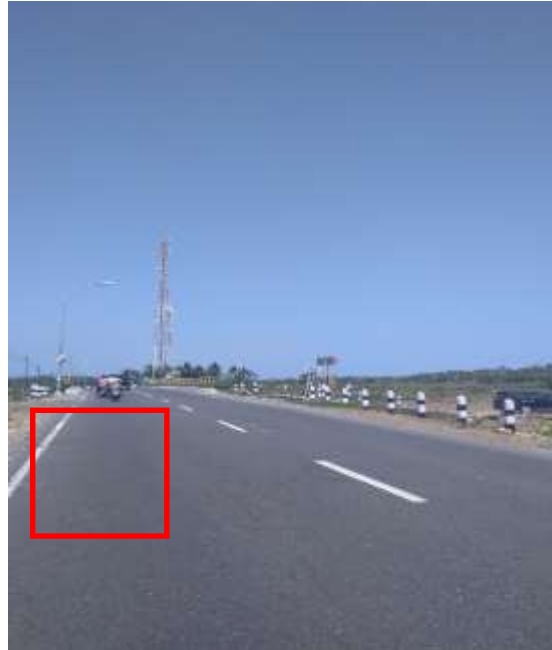
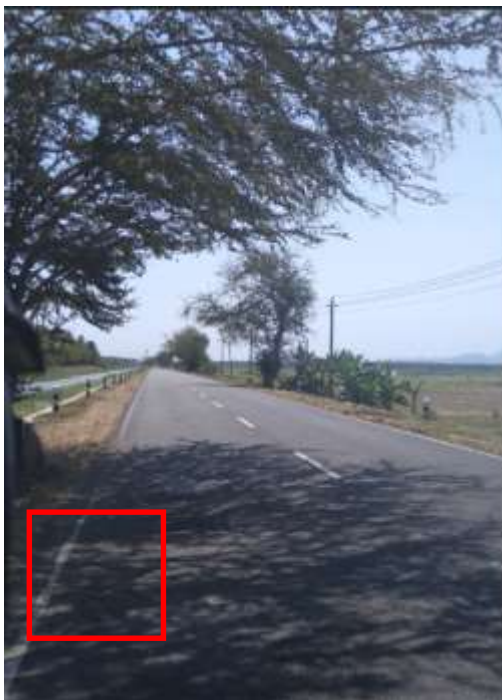
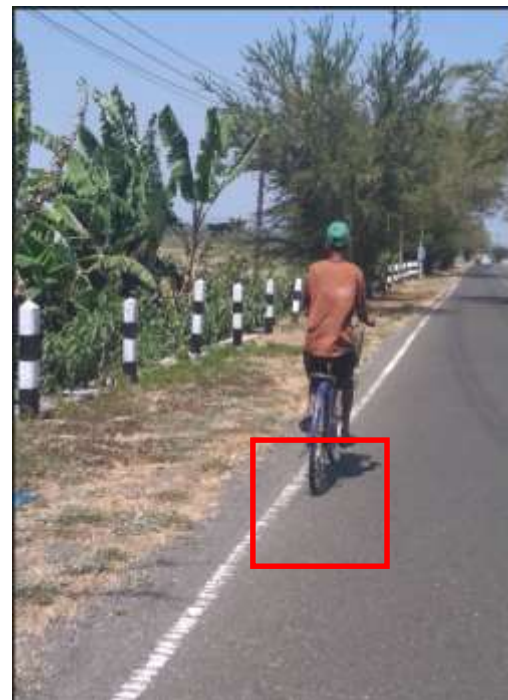
Pada jalan Daendels km 5 sampai dengan km 7 tidak terdapat lajur untuk pengendara sepeda, seperti diketahui Jalan Daendels ini melewati beberapa perkampungan penduduk dimana budaya setempat masyarakat setempat masih menggunakan alat transportasi sepeda, seperti yang dapat dilihat pada gambar 4.11 berikut ini :

Gambar 4.11. Tidak Terdapat Lajur Untuk Pengendara Sepeda.

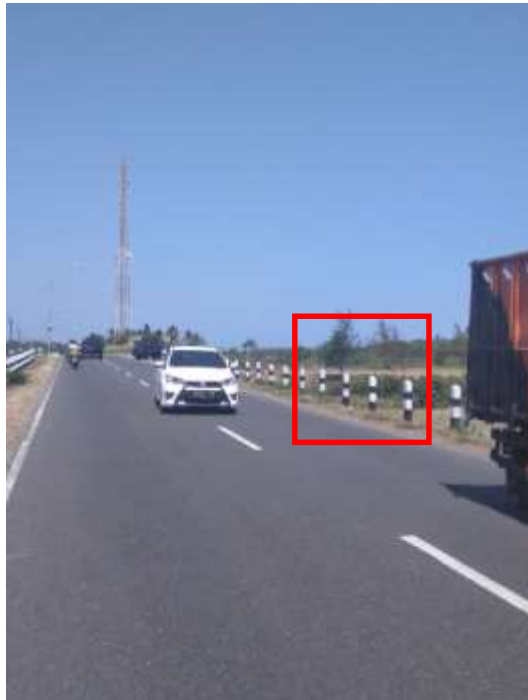
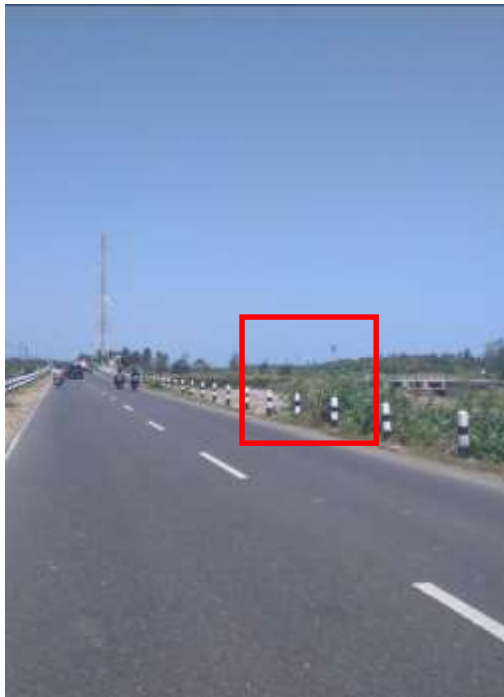
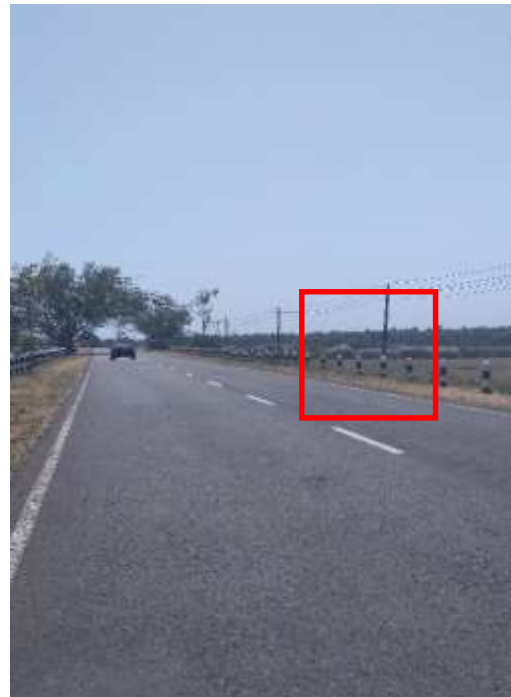
Pagar pengaman jalan pada jalan Daendels km 5 sampai dengan km 7 hanya berupa balok beton pengaman. Hal ini masih dirasa belum menjamin dari segi keamanan bagi pengguna jalan atau masih belum sesuai dengan standar keamanan jalan, yang dapat dilihat pada gambar 4.12 berikut ini :

Gambar 4.12. Pagar Pengaman Tepi Jalan Hanya Berupa Balok Beton Pengaman.
