## BAB IV

### HASIL PENELITIAN DAN PEMBAHASAN

#### 4.1 Perlintasan Sebidang

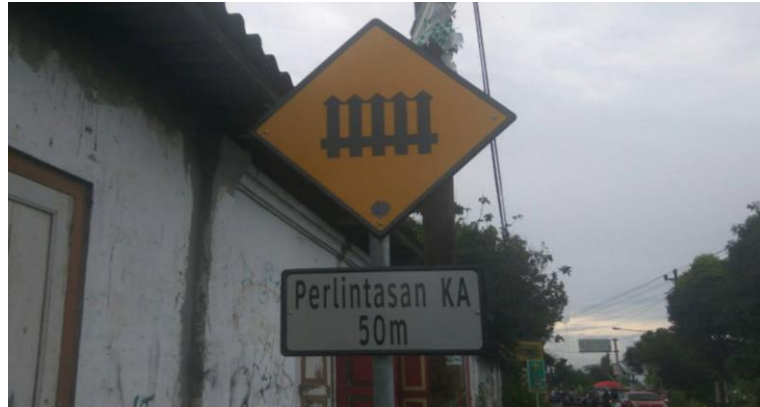
Gambar 4.1 Rambu peringatan Tabel II No 8e dan Tabel VII

1. Rambu peringatan pada Gambar 4.1 dibawah menunjukkan adanya perlintasan kereta api pada jarak 50 meter. Rambu peringatan tersebut di pasang pada sisi utara dan selatan berjarak 50 meter dari as jalan.

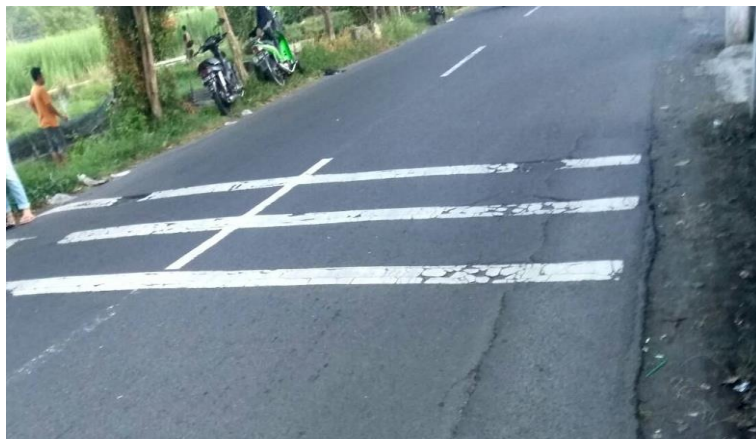
Gambar 4. 2 Pita Penggadu (*rumble strip*)

Perlintasan sebidang yang berada di JPL 729 (Stasiun Patukan) KM 537+928 di Jalan Sidoarum – Gamping, Sleman, Yogyakarta ada beberapa infrastruktur yang belum sesuai peraturan berlaku seperti jarak berdempetan dan terhalang dengan rambu lain, serta marka jalan dan pita penggaduh mengalami pengelupasan cat jalan. Dari kerusakan infrastruktur pada perlintasan sebidang menyebabkan perilaku pengemudi yang tidak taat terhadap peraturan seperti masih melewati perlintasan walaupun palang pintu sudah tertutup dan tidak berada di jalurnya pada saat menunggu palang pintu perlintasan terbuka kembali sehingga akan berbahaya bagi pengendara tersebut.

2. Pada perlintasan jalan Sidoarum, terdapat pita penggadu (*rumble strip*) yang sebelum memasuki perlintasan sebidang terdapat pada Gambar 4.2, pita penggadu berfungsi sebagai peringatan bagi para pengendara untuk mengurangi kecepatan. Pita penggadu tersebut berjarak 60 meter dari as jalan dan penempatan pita penggadu berada di arah selatan maupun utara.

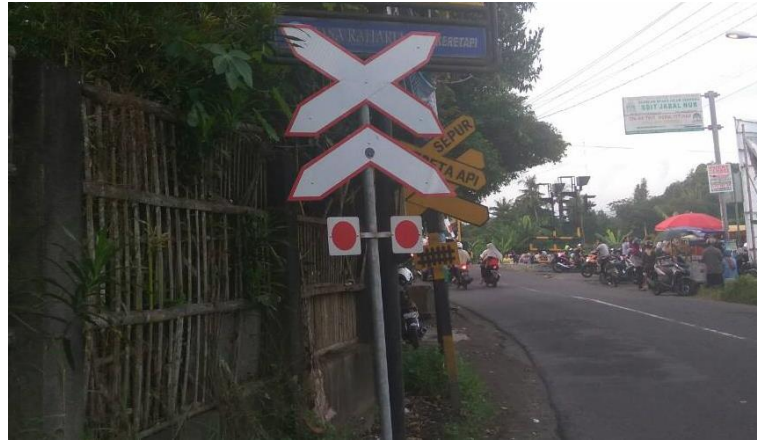
Gambar 4.3 Rambu larangan Tabel III No. 1 f

3. Rambu larangan berjalan terus yang dapat dilihat Gambar 4.3 berfungsi sebagai rambu yang mendapatkan kepastian sebelum melintasi dan selamat dari konflik. Penempatan rambu dipasang sepanjang 30 meter dari as jalan dan penempatan rambu terpasang di dua arah yaitu arah utara dan arah selatan.

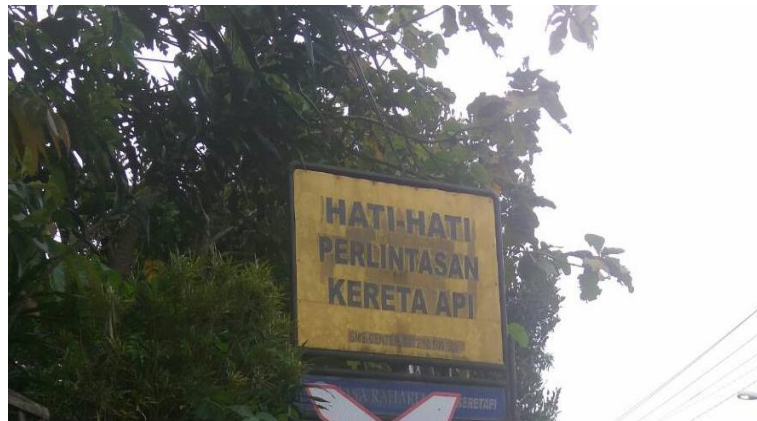
Gambar 4.4 Rambu peringatan Tabel II No.9

4. Rambu peringatan berupa kata-kata dilihat pada Gambar 4.4 yang menyatakan Hati-hati mendekati perlintasan kereta api yang berdekatan dengan rambu larangan, jarak rambu yang terpasang yaitu 28 meter dari as jalan, dan rambu terletak pada 2 arah yaitu di arah selatan dan arah utara.

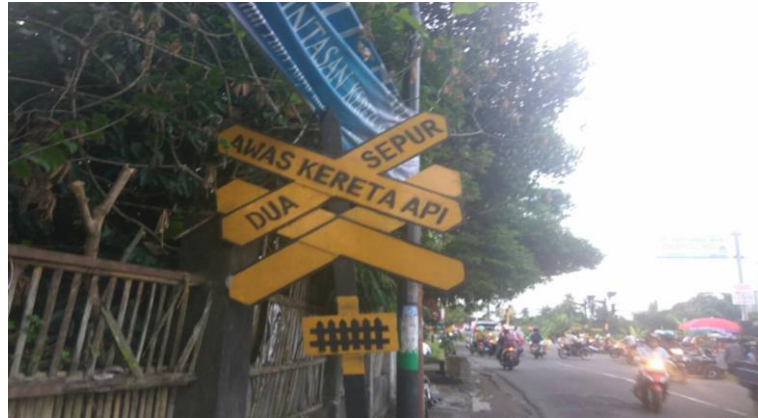
Gambar 4.5 Rambu peringatan sebidang *Double Track* Tabel II

5. Rambu peringatan perlintasan sebidang *Double track* dilihat pada Gambar 4.5 berfingsi bahwa adanya perlintasan kereta api dua jalur. Pemasangan rambu berdekatan dengan rambu larangan dan rambu peringatan. Rambu peringatan tersebut mempunyai berjarak 25 meter dari as jalan yang terletak pada 2 arah yaitu di arah selatan dan arah utara.

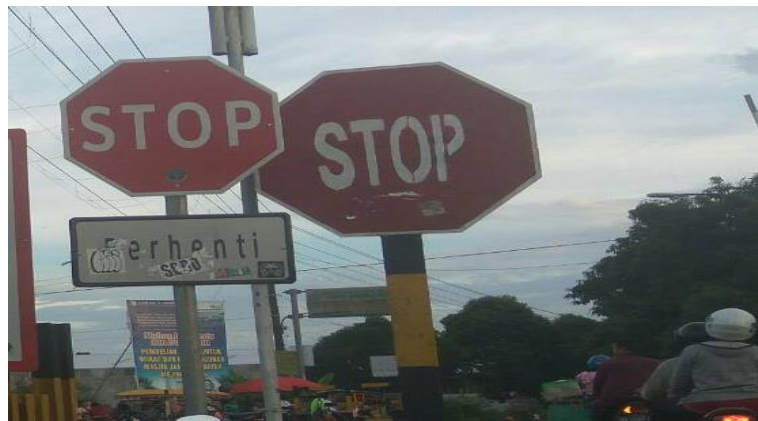
Gambar 4.6 Rambu larangan Tabel III No. 1a

6. Rambu larangan wajib berhenti dapat dilihat Gambar 4.6 yaitu rambu yang wajib berhenti sesaat atau melanjutkan perjalanan setelah dipastikan selamat dari konflik lalu lintas dari arah lainnya. Rambu larangan yang dipasang berjarak 11 meter dari as jalan dan terbagi di dua arah yaitu arah utara dan arah selatan.

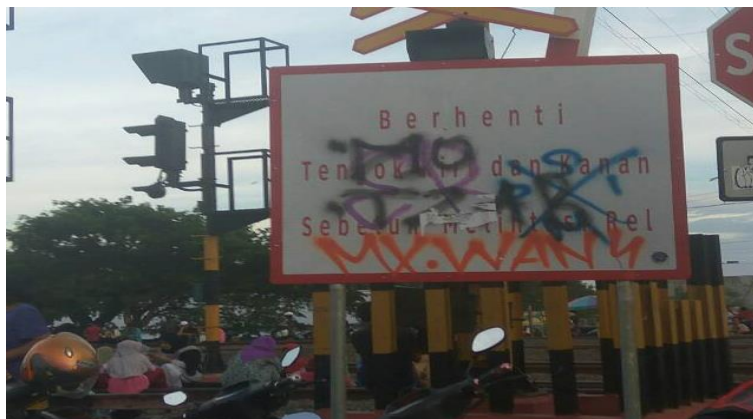
Gambar 4.7 Rambu larangan tabel III No.6

7. Rambu larangan berupa kata-kata yang dilihat dari Gambar 4.7 yang menyatakan “Berhenti tengok kiri dan kanan sebelum melintasi rel” jarak pemasangan berdempetan dengan rambu larangan. Rambu larangan berjarak 10 meter dari as jalan dan penempatan rambu terbagi di dua arah yaitu arah selatan dan utara.
