BAB IV

PEMBAHASAN

4.1 Rekayasa Kelistrikan Bodi

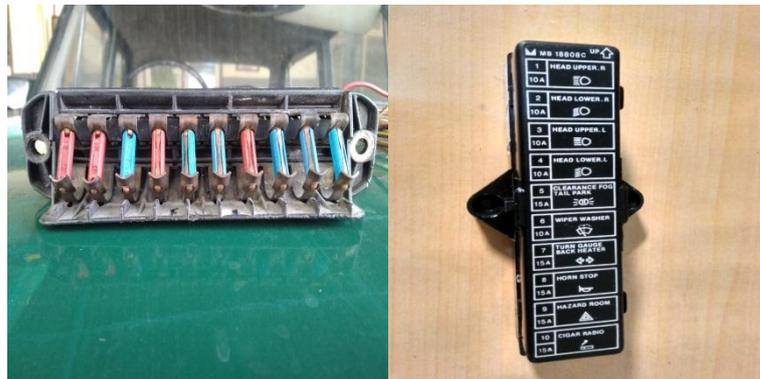
Gambar 4.3 Fuse box 10 lajur

5. Fuse box FIAT 124S menggunakan sekering tipe *cartridge* yang terdapat 10 lajur sekering, sehingga penggantianya yaitu tetap menggunakan sepuluh lajur tetapi menggunakan sekering tipe *blade*.

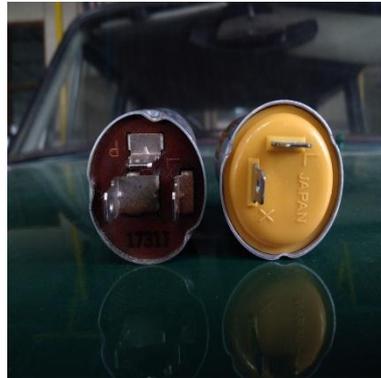
Gambar 4.6 *Flasher*

8. Motor wiper yang digunakan yaitu motor wiper dari FIAT 124 S bagian yang diubah hanya warna pengkabelanya dan sakelar serta penambahan *relay*.
9. *Flasher* menggunakan tipe 3 kaki yang terdapat terminal B, L, X terminal B ke sumber arus, L ke pengendali sein, terminal X ke indikator lamp. Karena tidak tersedianya komponen maka diganti dengan dua kaki dengan terminal L dan X.

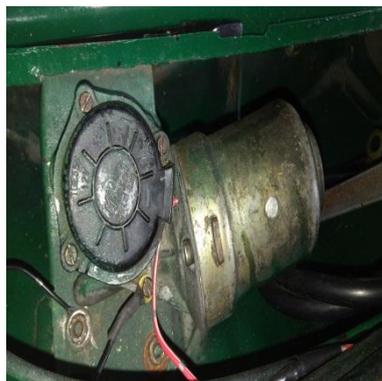
Gambar 4.18 Motor wiper

Rekayasa yang dilakukan pada motor wiper yaitu terdapat pada pengkabelanya, penambahan *relay*, sakelar pengendali, dan corrugate tube. Kabel warna kuning diameter 2,5 mm dari terminal 30 relay pada terminal 87 menggunakan kabel warna merah diameter 1,25 mm, pengendali menggunakan warna merah diameter 1,25 mm dari terminal 86, sedangkan masa menggunakan warna hitam diameter kabel 1,25 mm, jalur pengkabelanya melewati dashboard dan pembuatanudukan untuk saklar baru disebelah kiri kemudi.

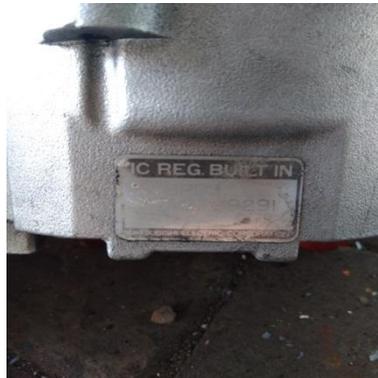
Gambar 4.23 Alternator tipe A

Setelah dilakukan identifikasi pada komponen alternator menggunakan tipe A dari Mitsubishi terminal keluaran dari alternator terdapat 3 terminal yaitu B, IG, L.

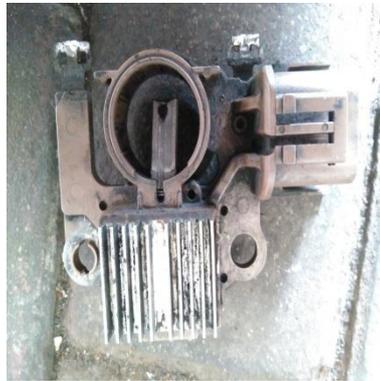
Gambar 4.24 IC regulator

Setelah dilakukan pengecekan kinerja, alternator tidak bekerja karena terdapat kerusakan pada IC regulator lampu indikator tidak dapat menyala dan tidak timbul kemagnetan pada alternator, tidak ada output dari terminal B alternator. Penanganan yang dilakukan yaitu mengganti IC regulator, kemudian menata ulang rangkaian serta penggantian kabel pada sistem pengisian, kabel dari terminal IG menggunakan warna kuning diameter 1,25

mm, dan kabel pada terminal L menggunakan warna hijau diameter 1,25 mm, sedangkan dari terminal B menggunakan warna merah diameter 3 mm.
