BAB IV PEMBAHASAN

4.1 Profil Bangunan Rumah Sewa

4.2 Pemeriksaan Keselamatan

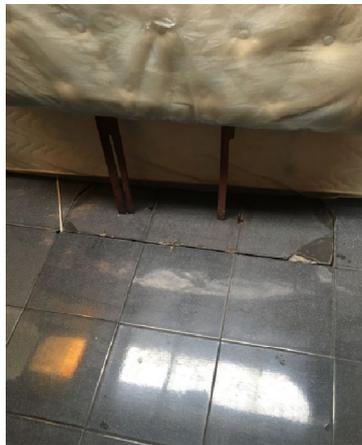
Gambar 4.6 Sumber air pada kost VIP Josh.

Pada sumber air bangunan rumah sewa tersedia 2 sumur dengan persyaratan minimal terhadap fungsi untuk memenuhi kebutuhan suatu bangunan rumah sewa tersebut.

Nilai: Cukup

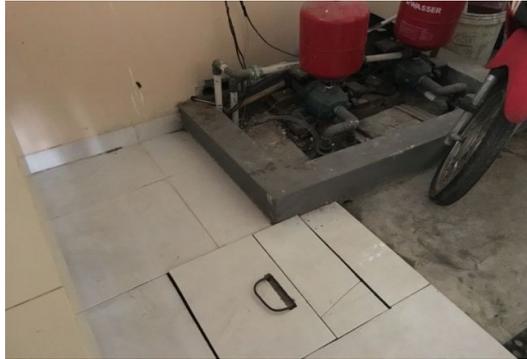
Gambar 4.7 Sumber air pada kost putra indraprasta.

Pada sumber air bangunan rumah sewa tersedia 2 sumur dengan persyaratan minimal terhadap fungsi bangunan tersebut.

Nilai: Cukup

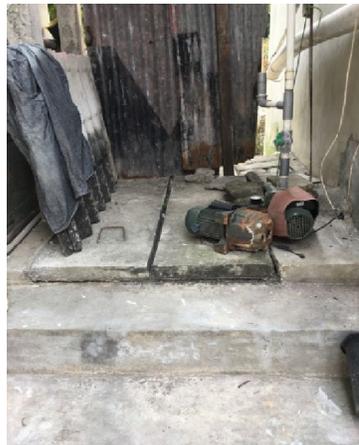
Gambar 4.8 Sumber air pada kost Idola.

Pada sumber air bangunan rumah sewa tersedia 1 sumur dengan persyaratan minimal terhadap fungsi bangunan cukup untuk memenuhi kebutuhan bangunan rumah sewa.

Nilai: Cukup

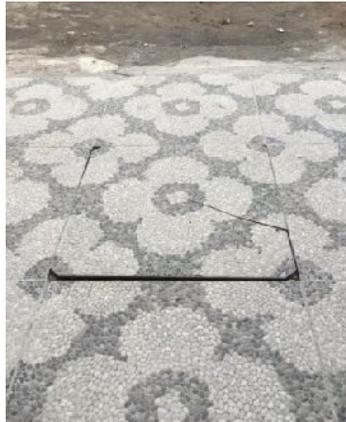
Gambar 4.9 Sumber air pada kost Putra Idaman.

Pada sumber air bangunan rumah sewa tersedia 1 sumur dengan persyaratan minimal terhadap fungsi bangunan cukup untuk memenuhi kebutuhan bangunan rumah sewa.

Nilai: Cukup

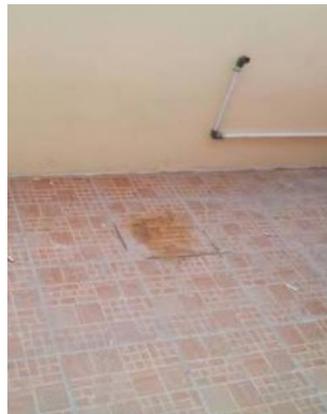
Gambar 4.10 Sumber air pada kost Senatama.

Pada sumber air bangunan rumah sewa tersedia 1 sumur dengan persyaratan minimal terhadap fungsi bangunan cukup untuk memenuhi kebutuhan bangunan rumah sewa.

Nilai: Cukup

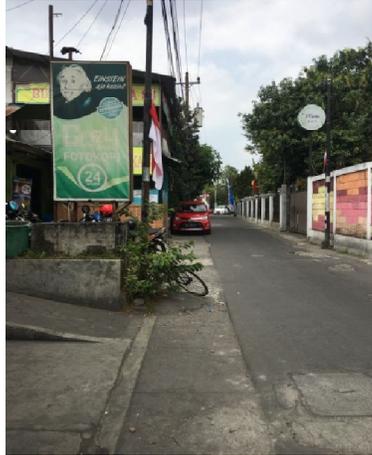
Gambar 4.11 Jalan lingkungan pada kost VIP Josh.

Pada jalan lingkungan bangunan rumah sewa tersedia dengan lebar 6,2 m di beri pengersan jalan dan lebar jalan masuk tersedia 4,5 m muat untuk lalu lintas kendaraan roda empat maupun ketika adanya kendaraan pemadam kebakaran ketika terjadinya suatu bencana kebakaran.

Nilai: Baik

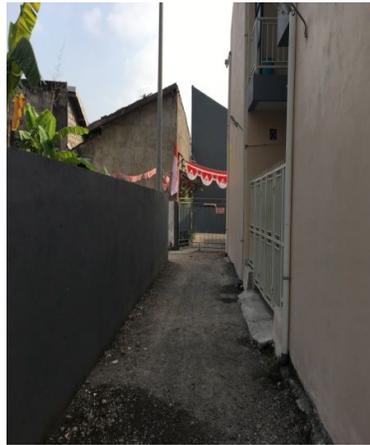
Gambar 4.12 Jalan lingkungan pada kost Putra Indraprasta.

Pada jalan lingkungan bangunan rumah sewa tersedia dengan lebar 3m merupakan kurang dari persyaratan minimal bangunan tersebut dan juga susahhnya kendaraan roda empat saat melintas di jalan tersebut.

Nilai: Cukup

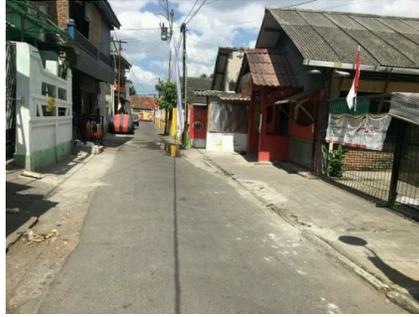
Gambar 4.13 Jalan lingkungan pada kost Idola.

Pada jalan lingkungan bangunan rumah sewa tersedia dengan lebar 3m merupakan kurang dari persyaratan minimal bangunan tersebut dan kendaraan roda empat saat melintas cukup hati- hati ketika melintas di jalan tersebut karena sempit.

Nilai: Cukup

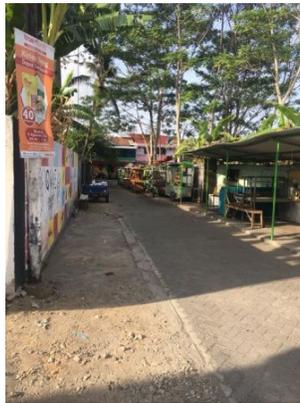
Gambar 4.14 Jalan lingkungan pada kost Putra Idaman.

Pada jalan lingkungan bangunan rumah sewa tersedia dengan lebar 3m merupakan kurang dari persyaratan minimal bangunan tersebut dan juga susah nya kendaraan roda empat saat melintas di jalan tersebut.

Nilai: Cukup

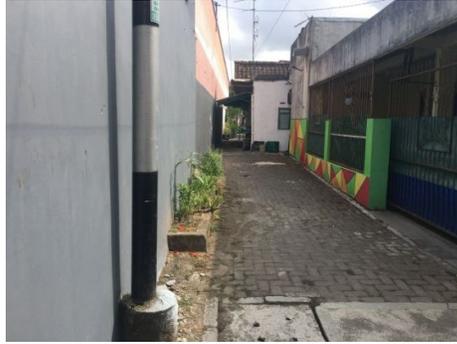
Gambar 4.15 Jalan lingkungan pada kost senatama.

Pada jalan lingkungan bangunan rumah sewa tersedia dengan lebar 3m merupakan kurang dari persyaratan minimal bangunan tersebut dan juga susah nya kendaraan roda empat saat melintas di jalan tersebut.

Nilai: Cukup

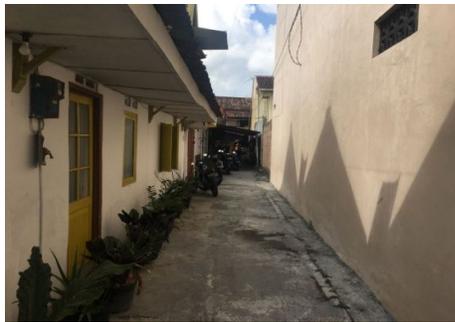
Gambar 4.16 Jarak antar bangunan pada kost VIP Josh.

Pada jarak antar bangunan rumah sewa tersedia dengan lebar persyaratan minimal bangunan.

Nilai: Cukup

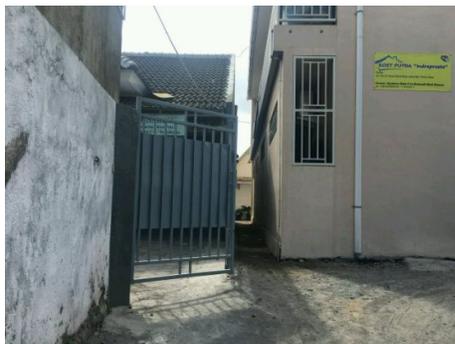
Gambar 4.17 Jarak antar bangunan pada kost Putra Indraprasta.

Pada jarak antar bangunan rumah sewa tersedia dengan lebar persyaratan minimal bangunan.

Nilai: Cukup

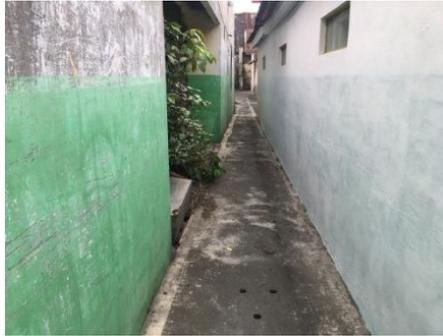
Gambar 4.18 Jarak antar bangunan pada kost Idola.

Pada jarak antar bangunan rumah sewa tersedia dengan lebar persyaratan minimal bangunan.

Nilai: Cukup

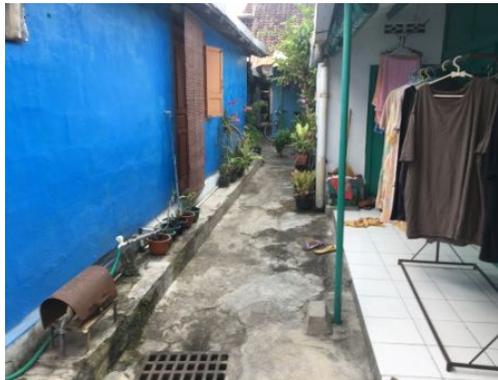
Gambar 4.19 Jarak antar bangunan pada kost Putra Idaman.

Pada jarak antar bangunan rumah sewa tersedia dengan lebar persyaratan minimal bangunan.

Nilai: Cukup

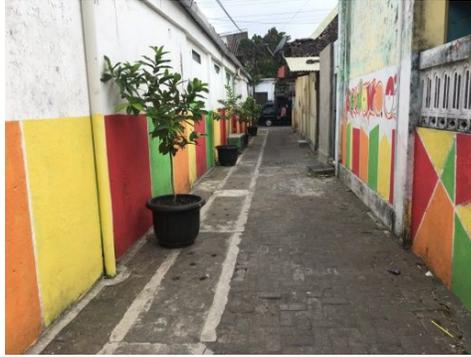
Gambar 4.20 Jarak antar bangunan pada kost Senatama.

Pada jarak antar bangunan rumah sewa tersedia dengan lebar persyaratan minimal bangunan.

Nilai: Cukup

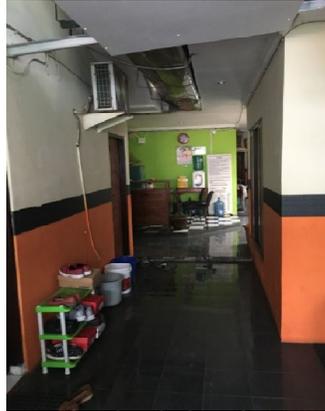
Gambar 4.22 Jalan keluar kost VIP Josh.

bangunan rumah sewa tersebut. Terdapat setengah dari nilai poin B “Baik” yang terpenuhi meliputi antara lain Jarak tempuh 17 m dengan ukuran 2 m. Nilai: Cukup

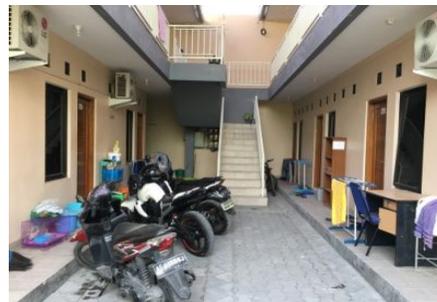
Gambar 4.23 Jalan keluar kost Putra Indraprasta.

Jalan keluar merupakan sarana untuk evakuasi atau menyelamatkan diri dari bahaya jika terjadinya suatu kebakaran pada bangunan rumah sewa tersebut. Terdapat setengah dari nilai poin B “Baik” yang terpenuhi meliputi antara lain Jarak tempuh 10 m dengan ukuran 2 m. Nilai: Cukup

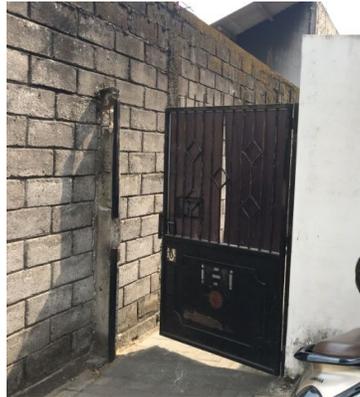
Gambar 4.24 Jalan keluar kost Idola.

Jalan keluar merupakan sarana untuk evakuasi atau menyelamatkan diri dari bahaya jika terjadinya suatu kebakaran pada bangunan rumah sewa tersebut. Terdapat setengah dari nilai poin B “Baik” yang terpenuhi meliputi antara lain Jarak tempuh 14 m dengan ukuran 2,5 m.

Nilai: Cukup

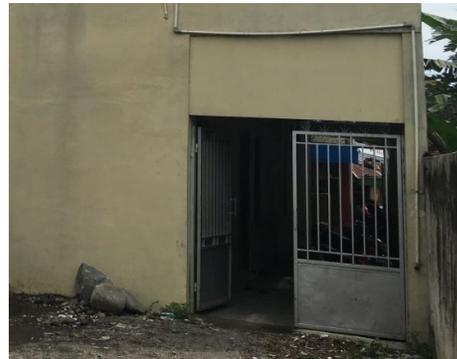
Gambar 4.25 Jalan keluar kost Putra Idaman.

Jalan keluar merupakan sarana untuk evakuasi atau menyelamatkan diri dari bahaya jika terjadinya suatu kebakaran pada bangunan rumah sewa tersebut. Terdapat setengah dari nilai poin B “Baik” yang terpenuhi meliputi antara lain Jarak tempuh 17 m dengan ukuran 4 m.

Nilai: Cukup

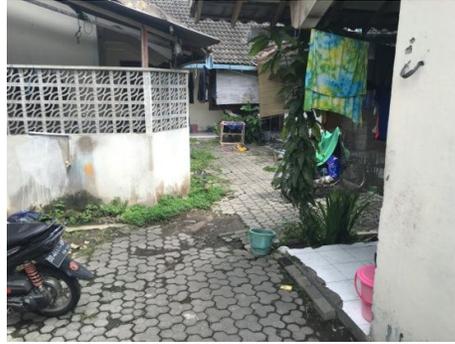
Gambar 4.26 Jalan keluar kost Senatama.

Jalan keluar merupakan sarana untuk evakuasi atau menyelamatkan diri dari bahaya jika terjadinya suatu kebakaran pada bangunan rumah sewa tersebut. Terdapat setengah dari nilai poin B “Baik” yang terpenuhi meliputi antara lain Jarak tempuh 20 m dengan ukuran 2 m.

Nilai: Cukup

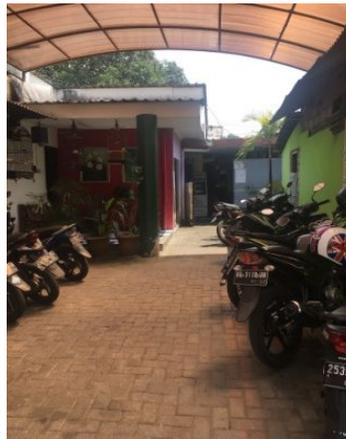
Gambar 4.27 Konstruksi jalan keluar kost VIP Josh.

Konstruksi jalan keluar merupakan konstruksi bangunan yang dipakai pada bangunan tersebut dengan bahan yang tidak mudah terkena kebakaran. Terdapat setengah dari nilai poin B “Baik” yang terdapat pada pedoman yang tersedia.

Nilai: Cukup

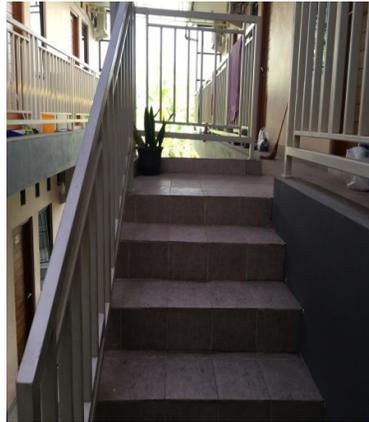
Gambar 4.28 Konstruksi jalan keluar kost Putra Indraprasta.

Konstruksi jalan keluar merupakan konstruksi bangunan yang dipakai pada bangunan tersebut dengan bahan yang tidak mudah terkena kebakaran. Terdapat setengah dari nilai poin B “Baik” yang terdapat pada pedoman yang tersedia. konstruksi jalan keluar bebas hambatan dan penghuni pada bangunan rumah sewa cukup waktu untuk evakuasi, sebelum gedung betul-betul hangus terbakar.

Nilai: Cukup

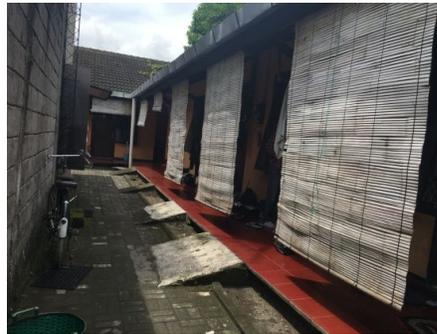
Gambar 4.29 Konstruksi jalan keluar kost Idola.

Konstruksi jalan keluar merupakan konstruksi bangunan yang di pakai pada bangunan tersebut dengan bahan yang tidak mudah terkena kebakaran. Terdapat setengah dari nilai poin B “Baik” yang terdapat pada pedoman yang tersedia.

Nilai: Cukup

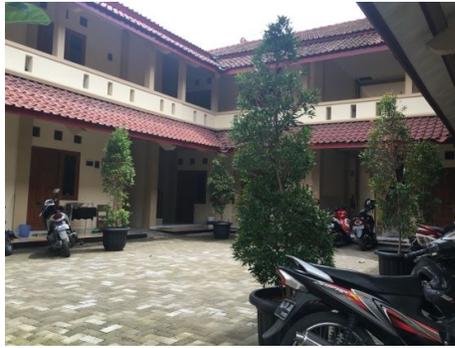
Gambar 4.30 Konstruksi jalan keluar kost Putra idaman.

Konstruksi jalan keluar merupakan konstruksi bangunan yang yang bebas hambatan pada bangunan tersebut dengan bahan yang tidak mudah terkena kebakaran. Terdapat setengah dari nilai poin B “Baik” yang terdapat pada pedoman yang tersedia.

Nilai: Cukup

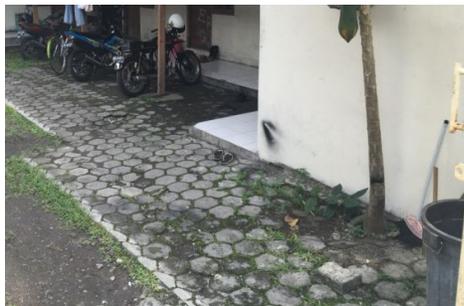
Gambar 4.31 Konstruksi jalan keluar kost Senatama.

Konstruksi jalan keluar merupakan konstruksi bangunan yang di pakai pada bangunan tersebut merupakan bebas hambatan dengan bahan yang tidak mudah terkena kebakaran. Terdapat setengah dari nilai poin B “Baik” yang terdapat pada pedoman yang tersedia.

Nilai: Cukup

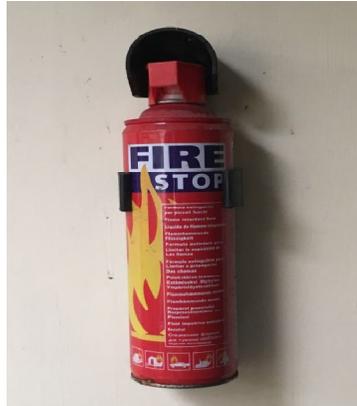
Gambar 4.33 Pemadam api ringan.

Terdapat APAR hanya pada salah satu bangunan rumah sewa yaitu kost VIP Josh pada tiap tiap sudut antar ruangan. APAR tersebut mendapatkan fungsi sebagai pemadam akibat konsleting listrik yang terjadi 2 kali selama ini. Penempatan APAR di bangunan rumah sewa tersebut mudah di lihat dan mudah dijangkau karena tidak terhalang oleh benda lain.

Nilai: Cukup
