BAB IV

HASIL PENELITIAN DAN PEMBAHASAN

4.3. Hasil Asesemen Sungai dan Infrastruktur di Sungai Progo Tengah menggunakan aplikasi *Survey123*

4.4.2. Kondisi Insfrastruktur

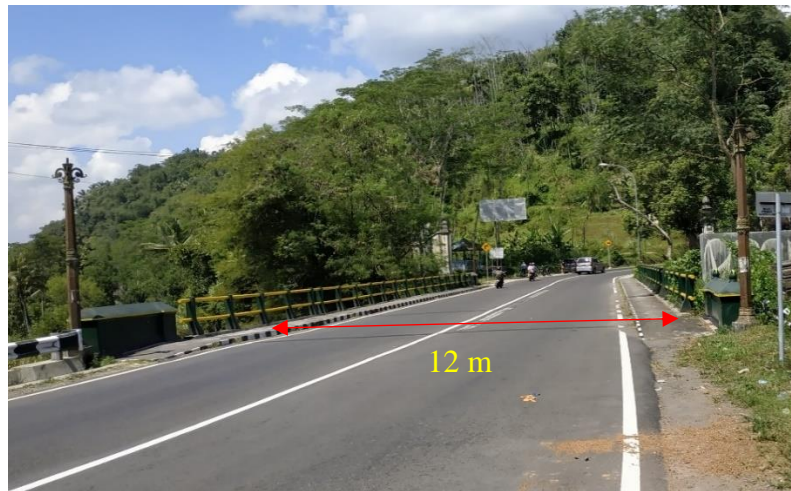
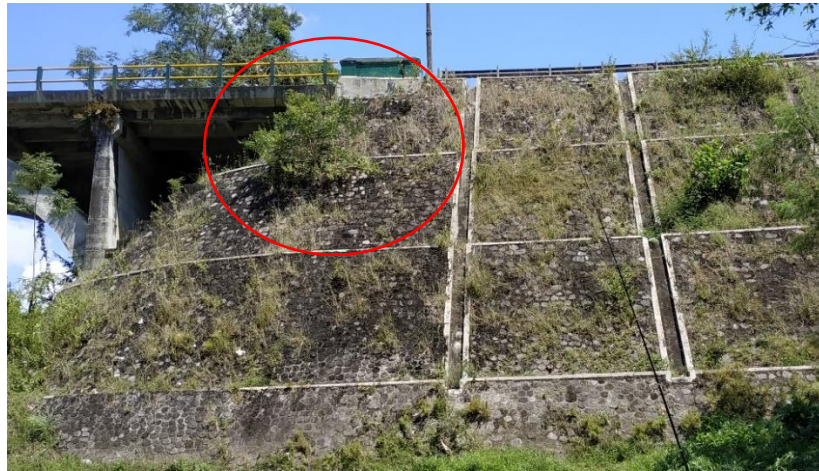
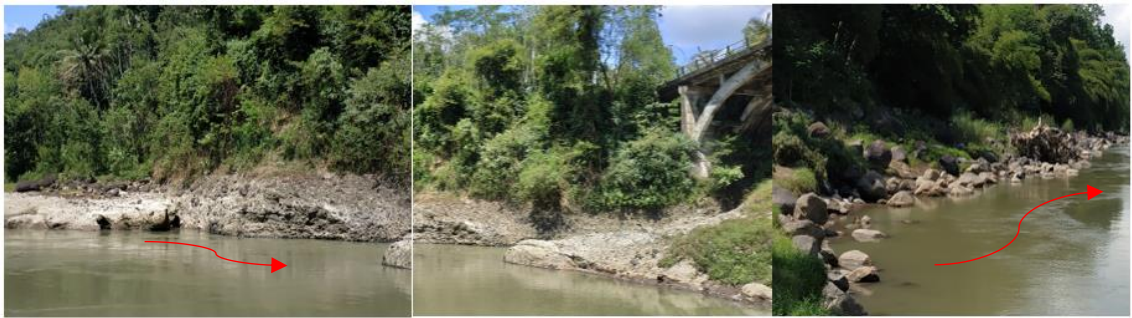
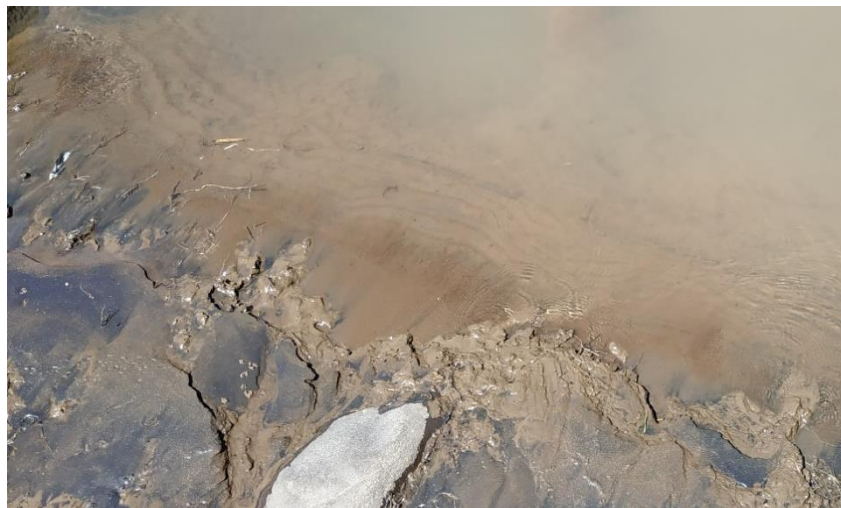
1. Jembatan JP01, jembatan pertama bernama jembatan Klangon yang berada pada koordinat X : 110.25398 dan Y : -7.64210 yang berlokasi di Jl. Nanggulan Mendut, Sleman, Yogyakarta. Jembatan dengan konstruksi beton tersebut memiliki panjang ± 24 m dan lebar ± 12 m yang terlihat pada Gambar 4.28, kondisi dari jembatan Klangon masih tergolong baik karena masih dapat dilalui oleh semua jenis kendaraan dan belum terdapat kerusakan dari struktur jembatannya. Abutment jembatan berada di bagian luar badan sungai dimana banyak ditumbuhi tanaman liar disekitarnya seperti pada Gambar 4.29, tidak terdapat pilar yang masuk ke dalam badan sungai, dibagian bawah, hulu dan hilit jembatan terdapat sedimen berupa endapan lapukan batuan dan juga banyak batu-batu besar yang dapat dilihat pada Gambar 4.30, daerah sekitar jembatan tersebut masih berupa lahan kosong. Pada Gambar 4. 31 terlihat bahwa material dasar sungai di sekitar jembatan adalah pasir.

Gambar 4.28 Jembatan Klangon

Gambar 4.29 Abutment jembatan Klangon

Gambar 4.30 Sedimen pada hulu, bawah dan hilir jembatan Klangon

Gambar 4.31 Material dasar sungai sekitar jembatan Klangon

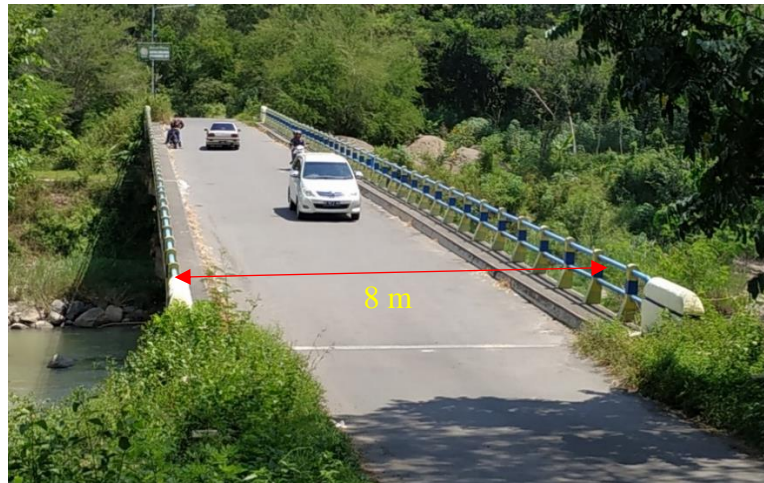
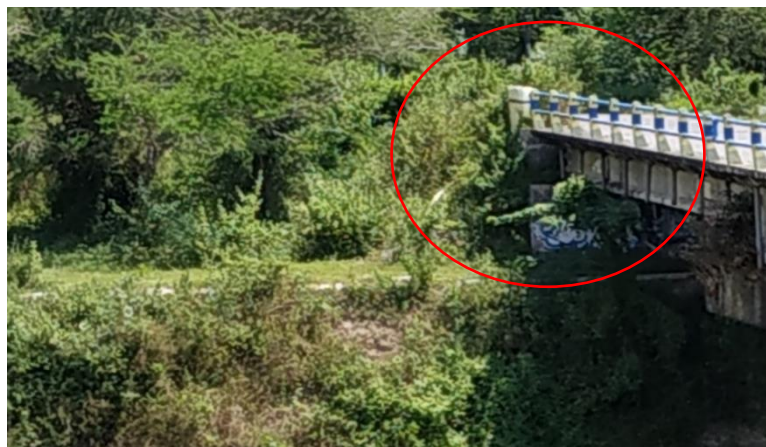
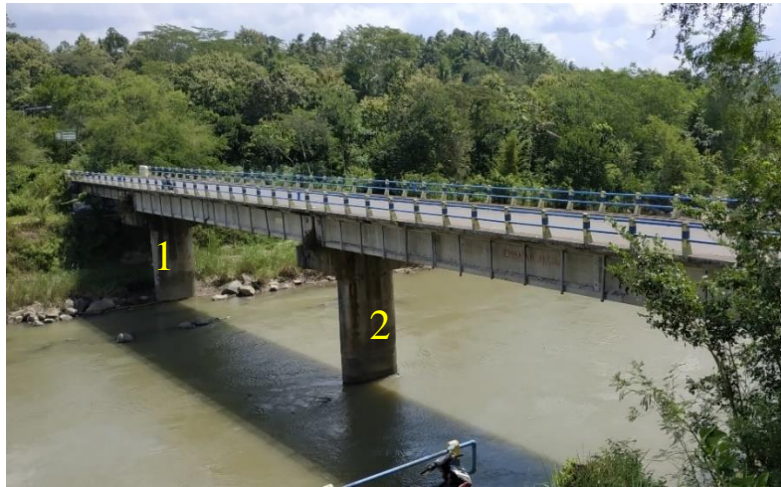
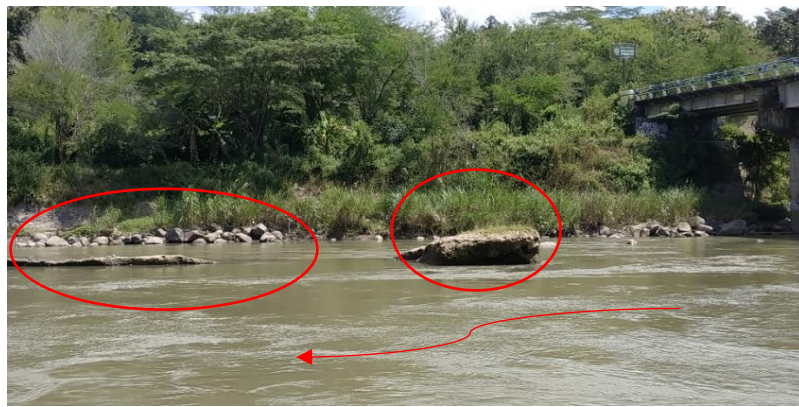
2. Jembatan JP02, jembatan kedua bernama jembatan Ancol yang berada pada koordinat X : 110.26724 dan Y : -7.66446 yang berlokasi di desa Banjaroyo, Kalibawang, Kulon Progo, DIY. Jembatan dengan konstruksi beton tersebut memiliki panjang ± 90 m dan lebar ± 8 m yang terlihat pada Gambar 4.32, kondisi dari jembatan Ancol masih tergolong baik karena masih berfungsi dengan normal dan belum terdapat kerusakan dari struktur jembatannya. Abutmen jembatan berada di bagian luar badan sungai seperti pada Gambar 4.33, terdapat dua pilar jembatan yang masuk ke badan sungai yang terlihat pada Gambar 4.34. Terdapat sedimen berupa batu-batuan di bagian hilir jembatan yang dapat dilihat pada Gambar 4.35. Material dasar sungai di sekitar jembatan adalah batuan.

Gambar 4.32 Jembatan Ancol Kalibawang

Gambar 4.33 Abutment jembatan Ancol

Gambar 4.34 Pilar jembatan Ancol

Gambar 4.35 Sedimen di hilir jembatan Ancol

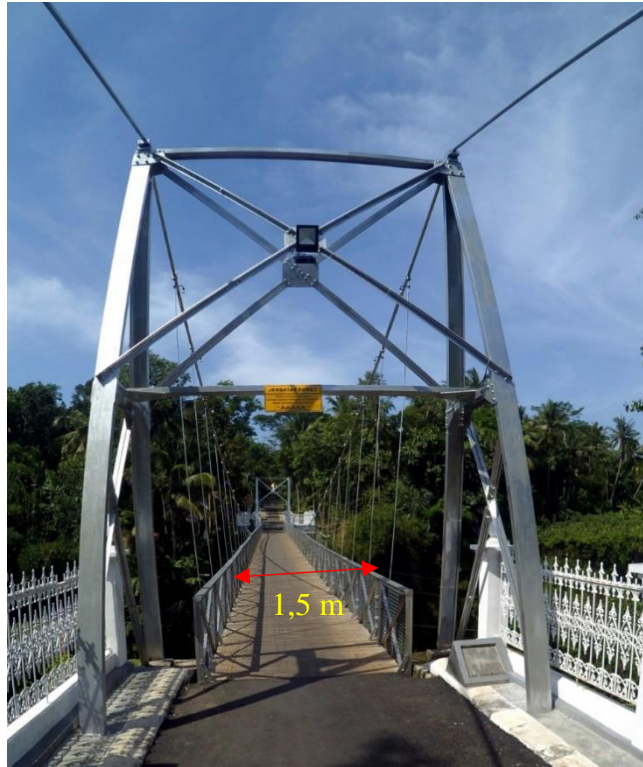
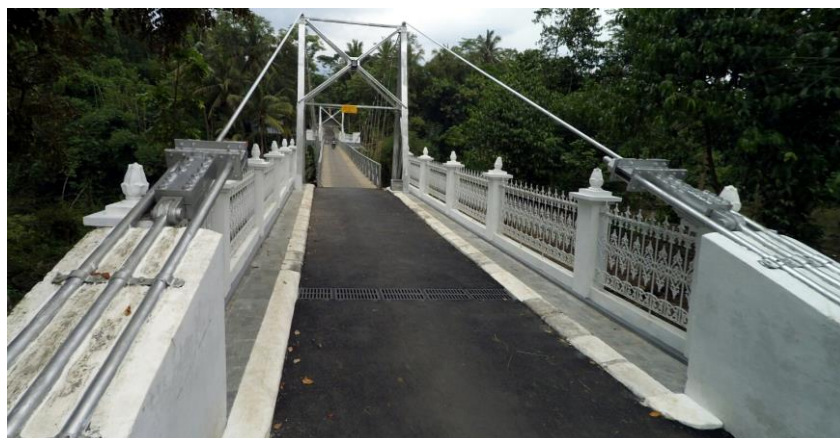
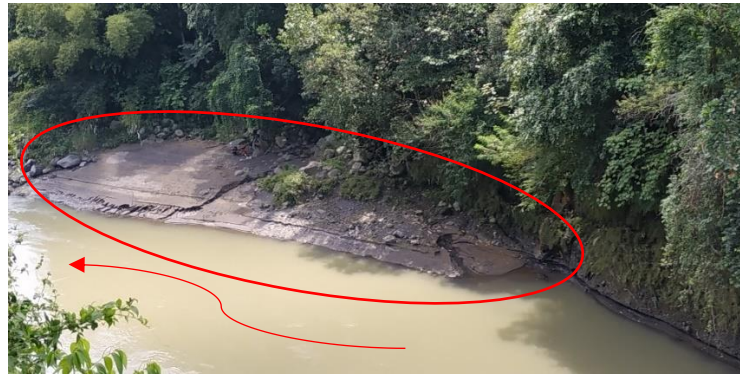
3. Jembatan JP03, jembatan ke tiga bernama jembatan gantung Duwet yang berada pada koordinat X : 110.26705 dan Y : -7.69485 yang berlokasi di Bligo, Ngluwer, Magelang, Jawa Tengah. Jembatan Duwet adalah jenis jembatan gantung baja yang memiliki panjang ± 45 m dan lebar $\pm 1,5$ m yang terlihat pada Gambar 4.36, jembatan yang menghubungkan antara desa Duwet (Kulonprogo) dengan desa Bligo (Magelang) ini dibangun pada tahun 1960 hingga saat ini kondisi jembatan masih tergolong baik, dikarenakan lebar jembatan yang hanya $\pm 1,5$ m maka dari itu hanya kendaraan roda dua dan pejalan kaki saja yang bisa melintas di atasnya dengan lintasan searah maksimal lima kendaraan roda dua dan beban maksimum jembatan 500 kg per motor. Abutment jembatan berada di luar badan sungai, karena merupakan jembatan

gantung baja maka jembatan Duwet tidak memiliki pilar penyangga seperti terlihat pada Gambar 4.37. Pada Gambar 4.38 terlihat erdapat sedimet berupa pasir dan batuan di bagian tepi sungai dengan material dasar sungai di sekitar jembatan adalah pasir.

Gambar 4.36 Jembatan gantung Duwet

Gambar 4.37 Abutment jembatan Duwet

Gambar 4.38 Sedimet di sekitar jembatan Duwet

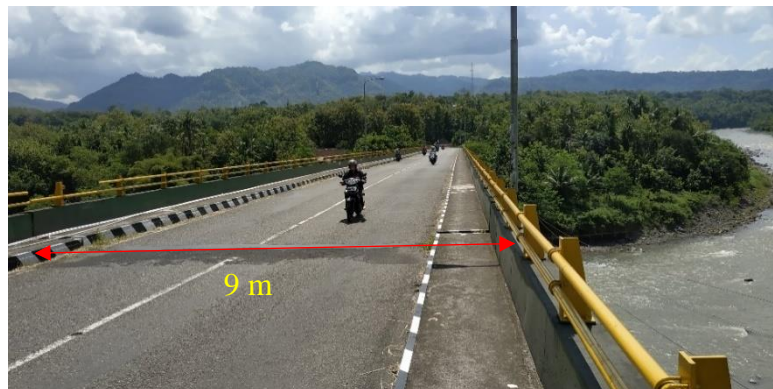
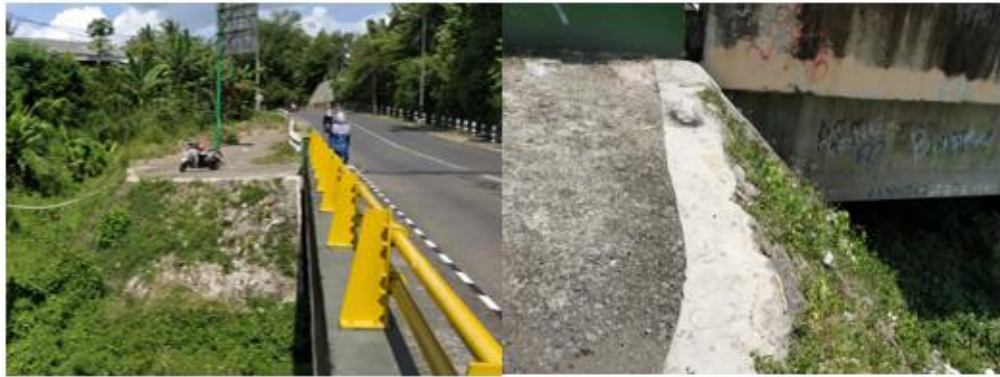
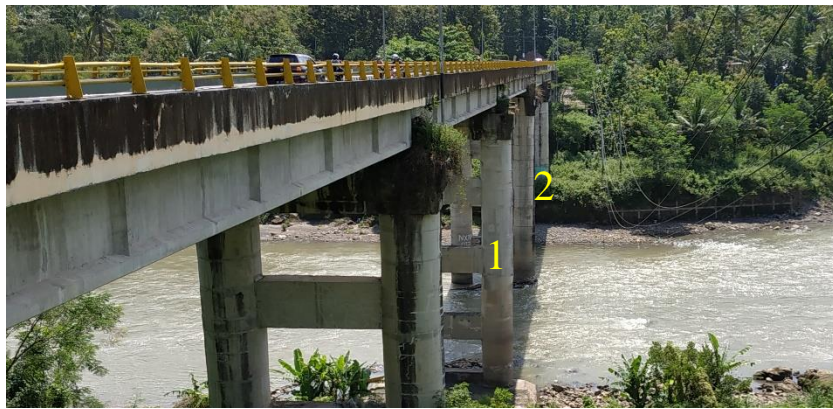
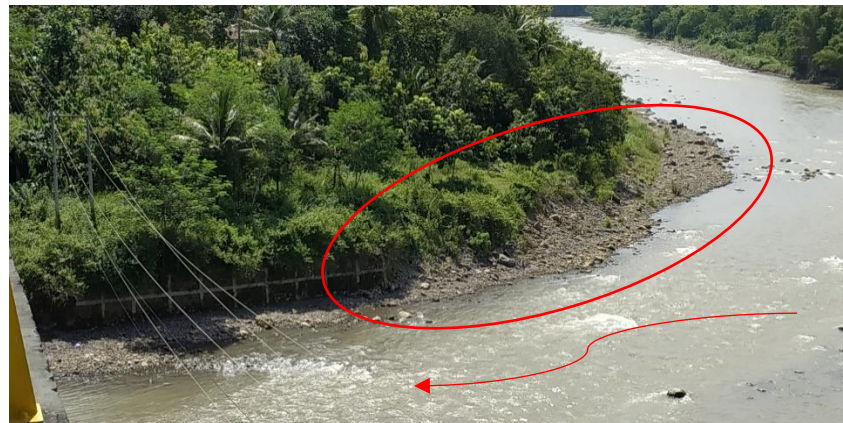
4. Jembatan JP04, jembatan ke empat bernama jembatan Kreo (Kebon Agung II) yang berada pada koordinat X : 110.23141 dan Y : -7.72393 yang berlokasi di Jl. Banjararum, Sleman, DIY. Jembatan Kreo (Kebon Agung II) menghubungkan antara Podjok, Kebon Agung, Minggir, Sleman dengan Kisik, Banjararum, Kalibawang, Kulon Progo. Jembatan dengan konstruksi beton tersebut memiliki panjang ± 125 m dan lebar ± 9 m seperti terlihat pada Gambar 4.39, kondisi dari jembatan Kreo (Kebon Agung II) masih tergolong baik karena masih berfungsi dengan normal dan bisa dilalui semua jenis kendaraan, belum terdapat kerusakan dari struktur jembatannya. Abutment jembatan berada di bagian luar badan sungai yang dapat dilihat pada Gambar 4.40, terdapat dua pilar jembatan yang masuk ke badan sungai terlihat pada Gambar 4.41. Pada Gambar 4.42 dapat dilihat bahwa sedimen yang terdapat di sekitar jembatan Kreo (Kebon Agung II) adalah berupa kerikil dan batuan dengan material dasar sungai di sekitar jembatan adalah pasir dan bebatuan.

Gambar 4.39 Jembatan Kreo (Kebon Agung II)

Gambar 4.40 Abutmen jembatan Kreo (Kebon Agung II)

Gambar 4.41 Pilar jembatan Kebon Agung II

Gambar 4.42 Sedimen di sekitar jembatan Kreo (Kebon Agung II)

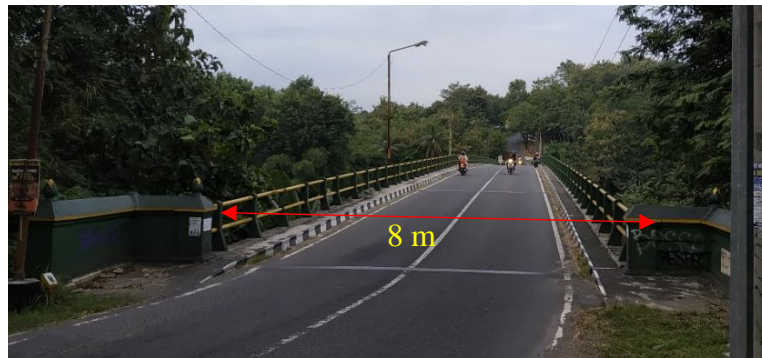
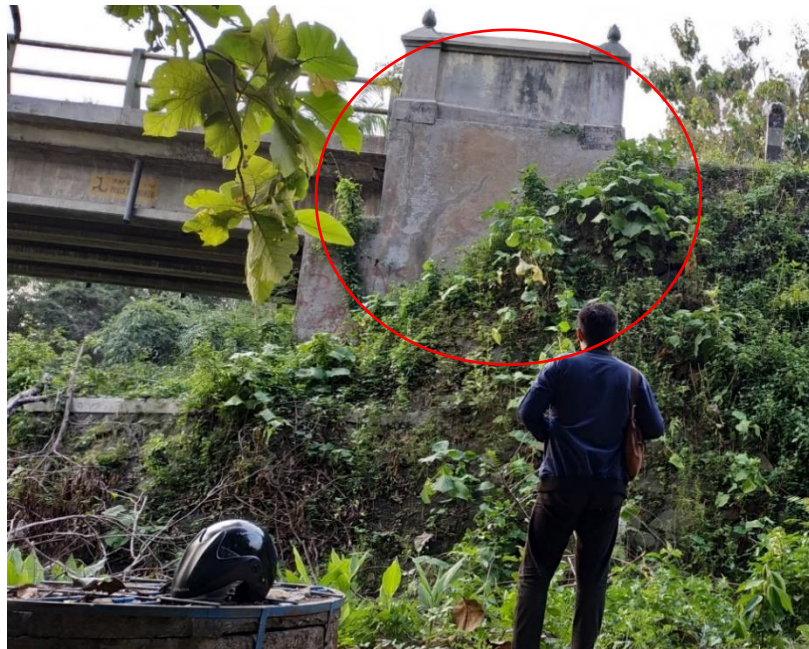
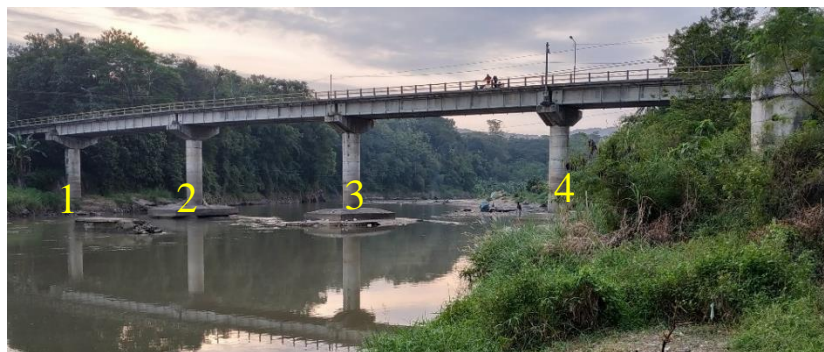
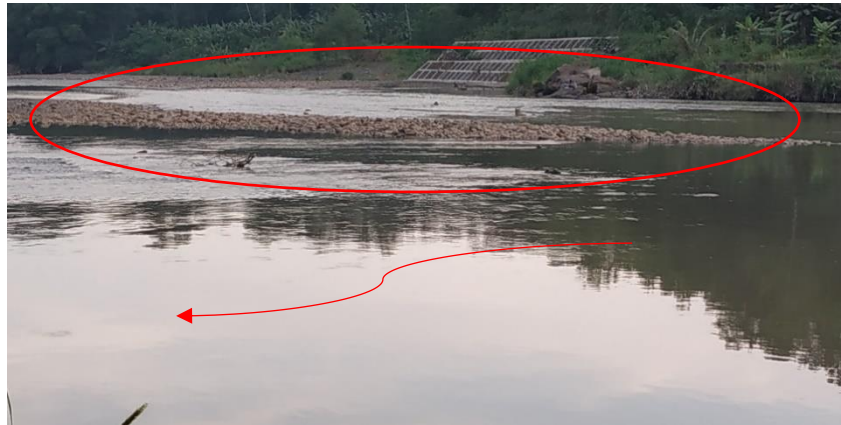
5. Jembatan JP05, jembatan ke lima bernama jembatan Ngapak (Kebon Agung I) yang berada pada koordinat X : 110.219319 dan Y : -7.753739 yang terletak di Jl. Godean tepatnya di desa Ngapak, Sembuhan, Kulonprogo yang merupakan perbatasan antara Kabupaten Sleman dengan Kabupaten Kulonprogo. Jembatan

dengan konstruksi beton tersebut memiliki panjang ± 125 m dan lebar ± 8 m seperti terlihat pada Gambar 4.43, kondisi dari jembatan Ngapak (Kebon Agung I) masih tergolong baik karena masih berfungsi dengan normal dan bisa dilalui semua jenis kendaraan, hanya saja terdapat beberapa kerusakan di struktur bangunan bawah jembatan yaitu pada pilar jembatan yang sudah mengalami degradasi dan banyak juga ditemui sampah di sekitar pilar jembatan yang dapat dilihat pada Gambar 4.44. Abutment jembatan berada di luar badan sungai yang terlihat pada Gambar 4.45, terdapat empat pilar jembatan yang masuk ke dalam badan sungai terlihat pada Gambar 4.46. Terdapat sisa puing-puing bekas *groundsill* yang hancur di sekitar pilar jembatan seperti pada Gambar 4.47, di bagian hulu jembatan terdapat aktivitas penambangan pasir. Pada Gambar 4.48 terlihat sedimen di bagian hulu jembatan berupa pasir dan bebatuan di bagian hilir jembatan. Material dasar sungai di sekitar jembatan adalah pasir.

Gambar 4.43 Jembatan Ngapak (Kebon Agung I)

Gambar 4.45 Abutment jembatan Ngapak (Kebon Agung I)

Gambar 4.46 Pilar jembatan

Gambar 4.48 Sedimen di dekat jembatan Ngapak (Kebon Agung I)

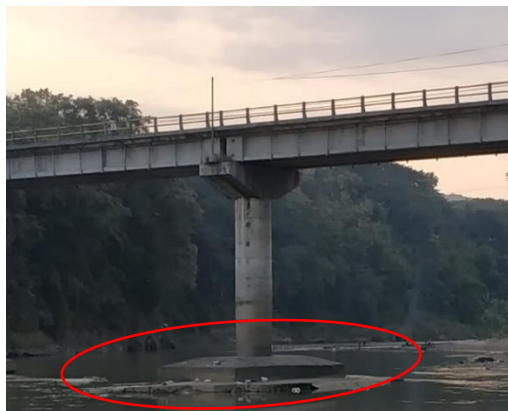
Gambar 4.44 Pilar jembatan yang mengalami degradasi

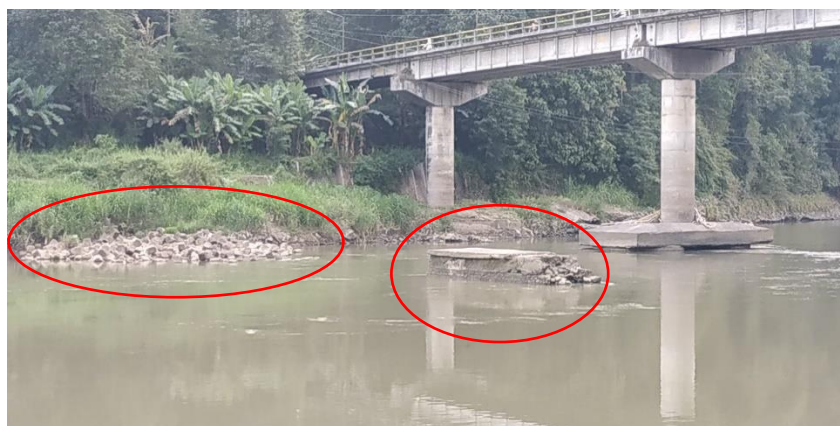
Gambar 4.47 Puing-puing bekas *Groundsill*

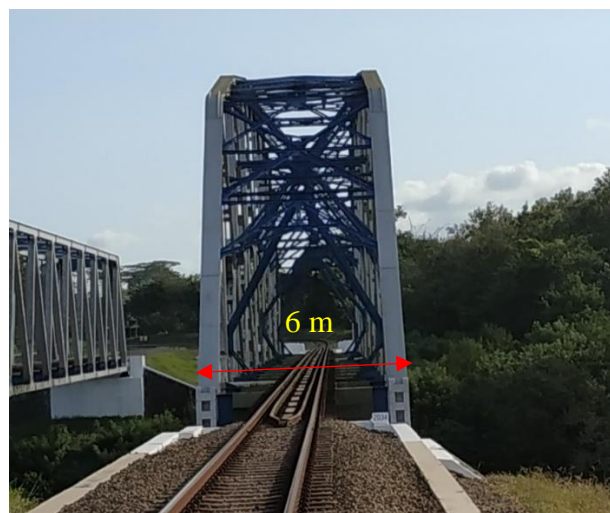
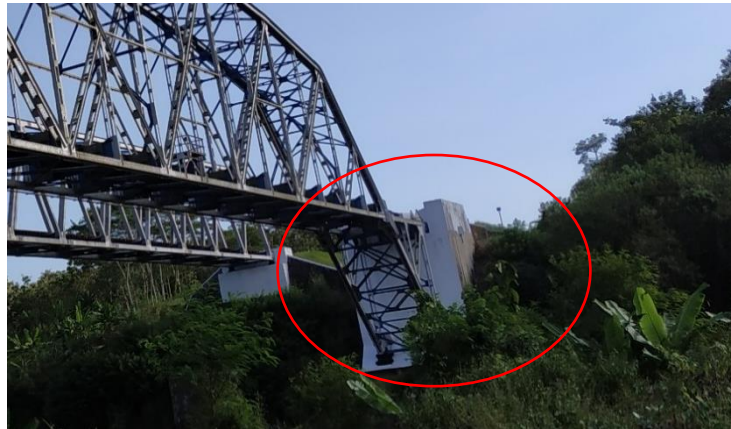
6. Jembatan JP06, jembatan ke enam merupakan jembatan KA (kereta api) yang bernama jembatan KA Mbeling I berada pada koordinat X : 110.23390 dan Y : -7.81521 yang berlokasi di Sentolo, Kabupaten Kulonprogo. Jembatan dengan konstruksi rangka baja ini memiliki panjang ± 125 m dan lebar ± 6 m terlihat pada Gambar 4.49, kondisi jembatan KA Mbeling I masih tergolong baik mengingat usia jembatan yang sudah tua jembatan tersebut masih beroperasi normal dan memiliki kapasitas untuk menahan beban kereta api seberat 20 ton. Jembatan KA Mbeling I tidak memiliki pilar penopang pada bentang jembatannya, posisi abutment berada di luar badan sungai seperti terlihat pada Gambar 4.50. Tidak terdapat sedimen di sekitar jembatan, material dasar sungai adalah tanah.

Gambar 4.49 Jembatan KA Mbeling I

Gambar 4.50 Abutment Jembatan KA Mbeling I

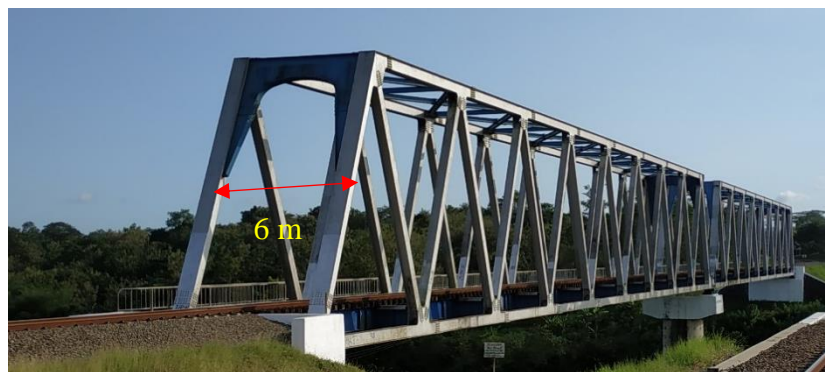
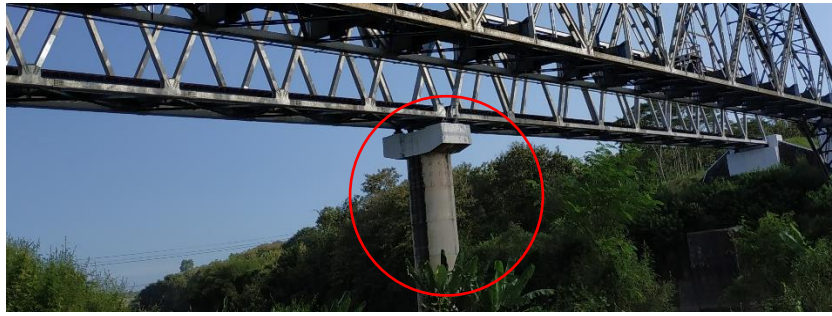
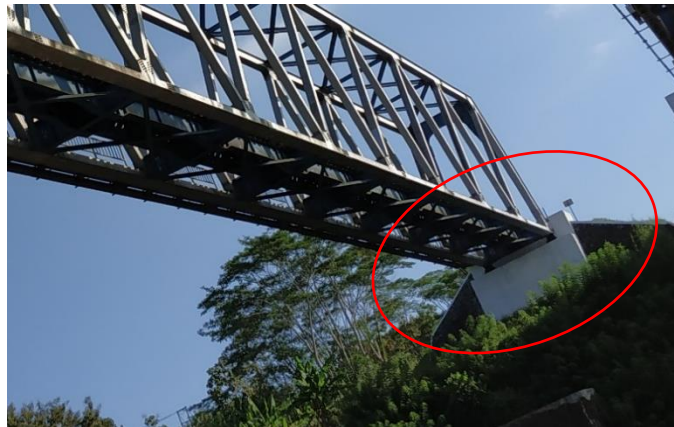
7. Jembatan JP07, jembatan ke tujuh merupakan jembatan KA (kereta api) yang bernama jembatan KA Mbeling II berada pada koordinat X : 110.23390 dan Y : -7.81528 yang berlokasi di Sentolo, Kabupaten Kulonprogo. Jembatan dengan konstruksi rangka baja ini memiliki panjang ± 150 m dan lebar ± 6 m terlihat pada Gambar 4.51, kondisi jembatan KA Mbeling II masih tergolong baik karena masih beroperasi normal. Jembatan KA Mbeling II memiliki satu pilar penopang yang berada di tengah pada bentang jembatannya seperti terlihat pada Gambar 4.52. Pada Gambar 4.53 dapat dilihat bahwa posisi abutment berada di luar badan sungai. Tidak terdapat sedimen di sekitar jembatan, material dasar sungai adalah tanah.

Gambar 4.51 Jembatan KA Mbeling II

Gambar 4.52 Pilar Jembatan KA Mbeling II

Gambar 4.53 Abutment Jembatan KA Mbeling II

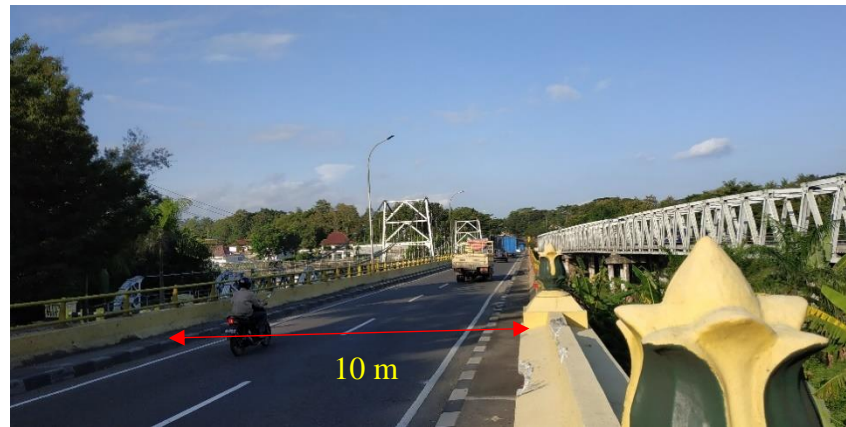
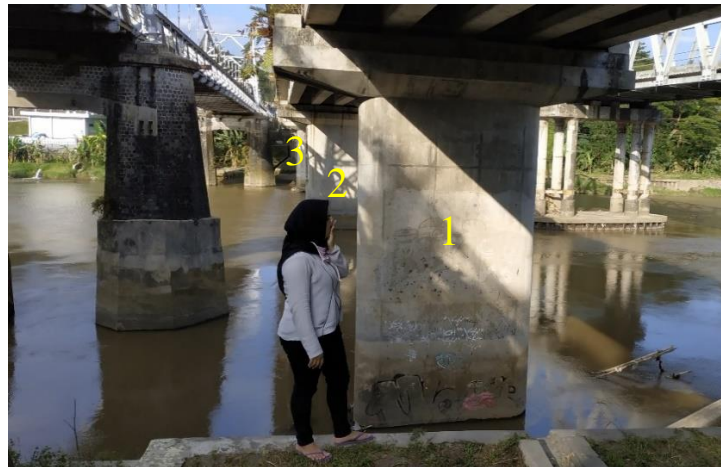
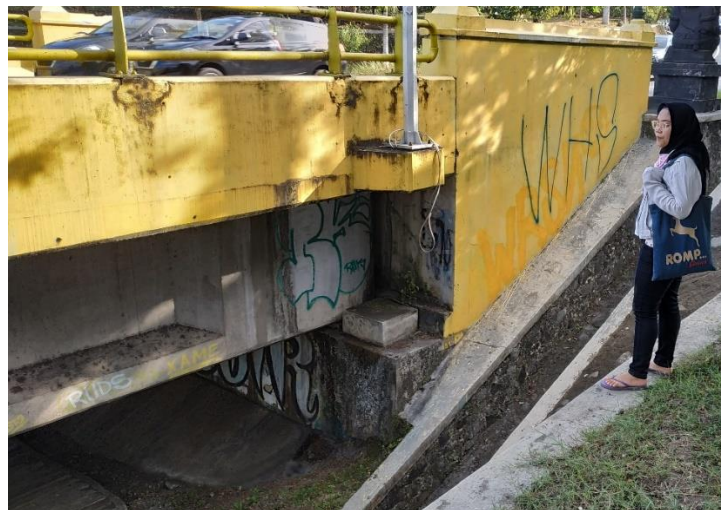
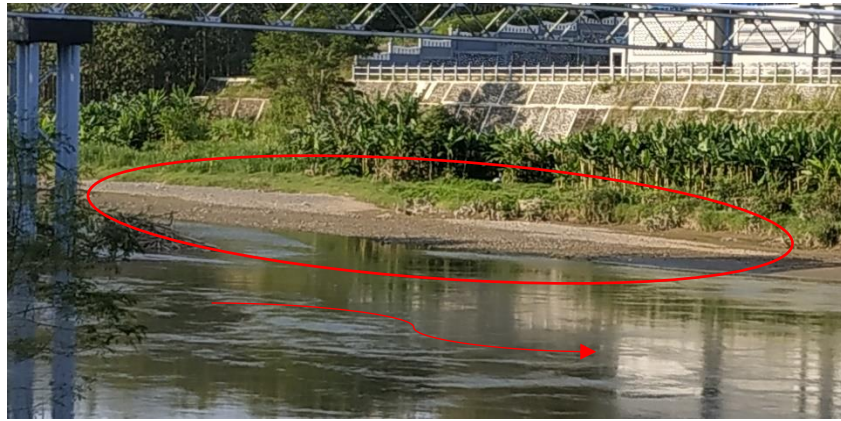
8. Jembatan JP08, jembatan ke delapan bernama jembatan Bantar I berada pada koordinat X : 110.23312 dan Y : -7.82264 yang berlokasi di Jl. Wates-Yogyakarta merupakan jembatan penghubung antara jalan Provinsi Kulonprogo dengan Bantul. Jembatan dengan konstruksi beton ini memiliki panjang ± 240 m dan lebar ± 10 m terlihat pada Gambar 4.54, kondisi jembatan masih tergolong baik karena dapat di lalui semua jenis kendaraan dan belum terdapat kerusakan pada struktur bangunan jembatan. Pada jembatan Bantar I terdapat tiga pilar yang masuk dalam badan sungai yang dapat dilihat pada Gambar 4.55, dengan abutment berada di luar badan sungai yang terlihat pada Gambar 4.56. Pada Gambar 4.57 terlihat bahwa sedimen di sekitar jembatan tidak terlalu banyak hanya terdapat di bagian hulu jembatan, material dasar sungai di sekitar jembatan adalah tanah.

Gambar 4.54 Jembatan Bantar I

Gambar 4.55 Pilar jembatan Bantar I

Gambar 4.56 Abutment jembatan

Gambar 4.57 Sedimen di hulu jembatan Bantar I

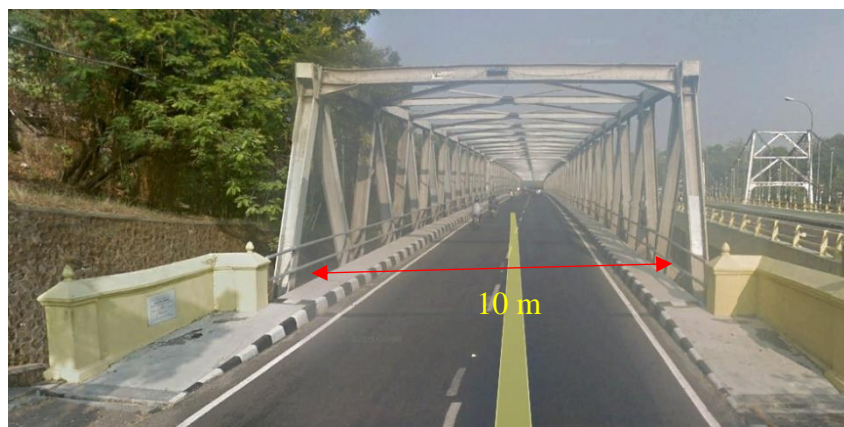
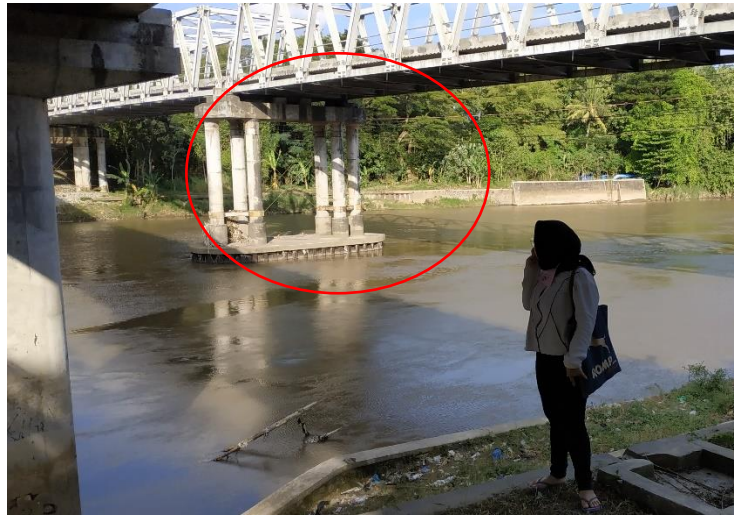
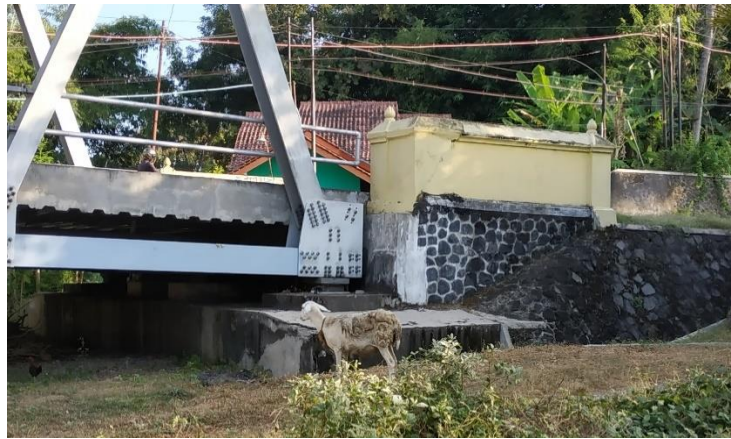
9. Jembatan JP09, jembatan ke sempilan bernama jembatan Bantar II (baru) berada pada koordinat X : 110.23275 dan Y : -7.82288 yang berlokasi di Jl. Wates-Yogyakarta merupakan jembatan penghubung antara jalan Provinsi Kulonprogo dengan Bantul. Jembatan dengan konstruksi rangka baja ini memiliki panjang ± 230 m dan lebar ± 12 m terlihat pada Gambar 4.58, kondisi jembatan masih tergolong baik karena dapat di lalui semua jenis kendaraan dan belum terdapat kerusakan pada struktur bangunan jembatan. Pada jembatan Bantar I terdapat satu pilar yang masuk dalam badan sungai seperti pada Gambar 4.59, dengan abutment berada di luar badan sungai yang dapat dilihat pada Gambar 4.60.

Gambar 4.58 Jembatan Bantar II (Baru) (*Google Earth, 2019*)

Gambar 4.59 Pilar jembatan

Gambar 4.60 Abutment jembatan Bantar II (baru)

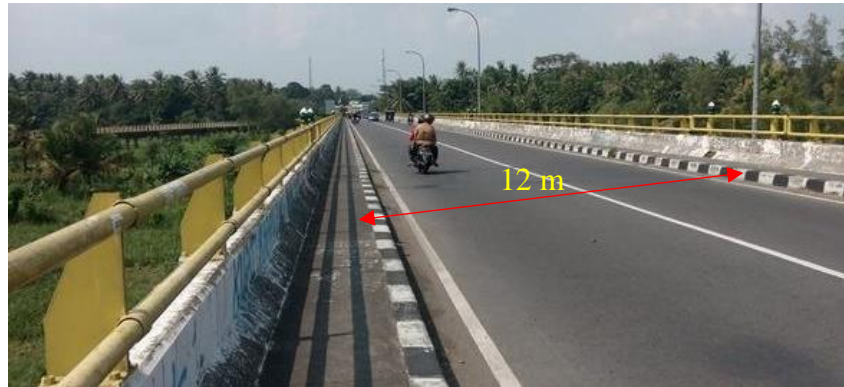
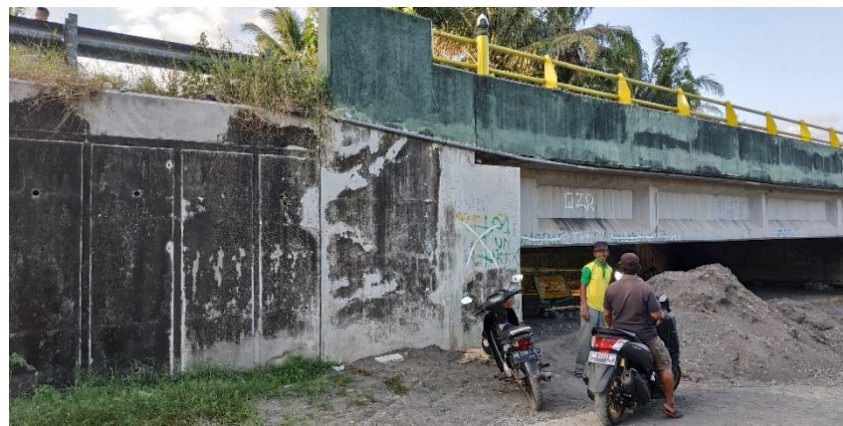
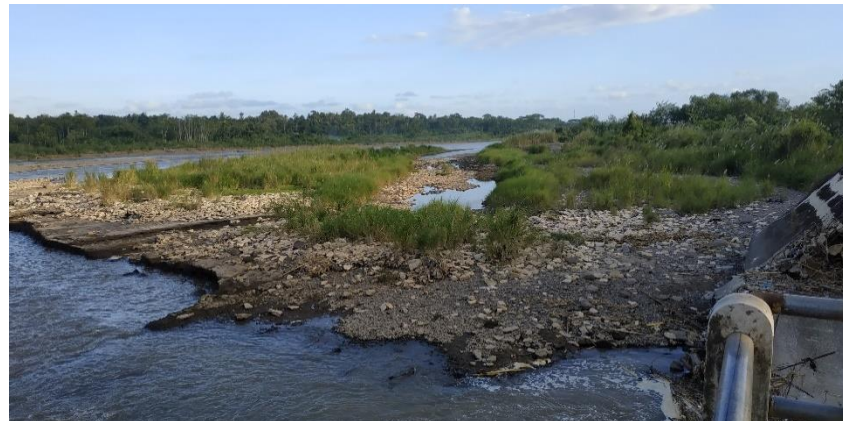
10. Jembatan JP10, jembatan ke-10 bernama jembatan Srandakan II berada pada koordinat X : 110.24226 dan Y : -7.93931 yang berlokasi di Jl. Jembatan Srandakan II, Kabupaten Kulon Progo. Jembatan dengan konstruksi beton ini memiliki panjang ± 500 m dan lebar ± 12 m terlihat pada Gambar 4.61, kondisi jembatan masih tergolong baik karena dapat di lalui semua jenis kendaraan dan belum terdapat kerusakan pada struktur bangunan jembatan. Terdapat enam pilar jembatan yang berada di dalam badan sungai, dengan posisi abutment di luar badan sungai seperti pada Gambar 4.62. Pada Gambar 4.63 dapat dilihat bahwa sedimen banyak terdapat di sekitar jembatan, material dasar sungai di sekitar jembatan adalah pasir.

Gambar 4.61 Jembatan Srandakan II

Gambar 4.62 Abutment jembatan Srandakan II

Gambar 4.63 Sedimen di sekitar jembatan Srandakan II

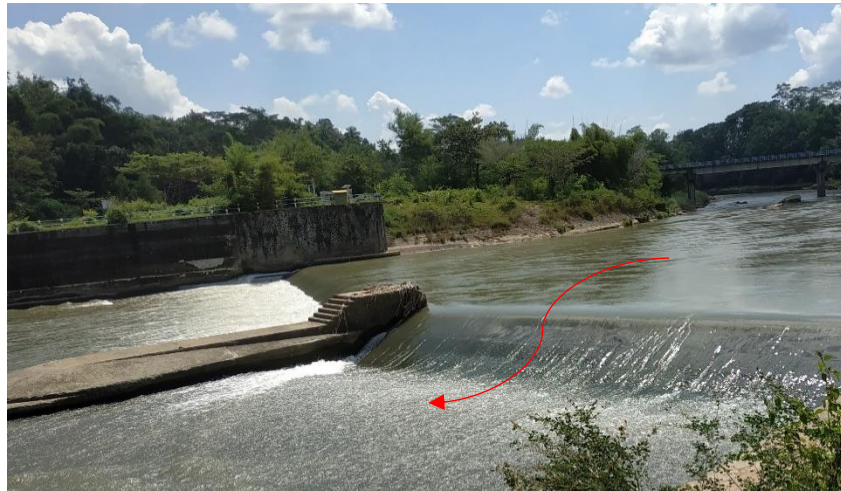
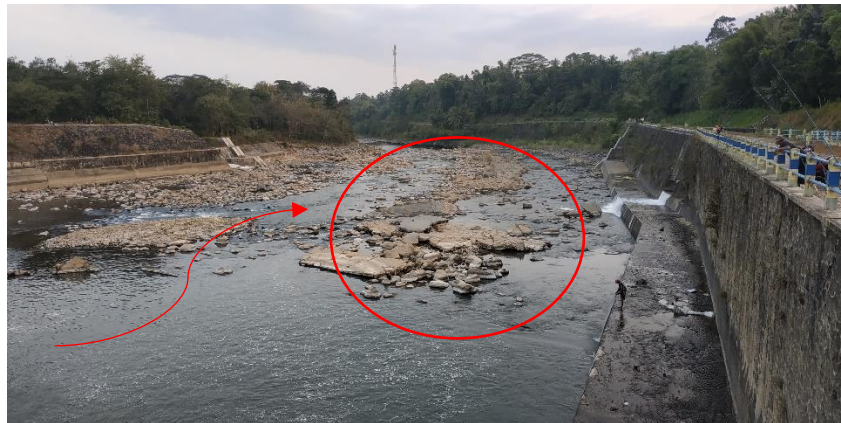
11. Bendung BP01, bendung ini bernama bendung Ancol yang berada pada koordinat X : 110.267247 dan Y : -7.66446 yang berlokasi di Banjaroyo, Kalibawang, Kabupaten Kulon Progo. Bendung masih berfungsi dengan baik hanya saja terdapat banyak bebatuan di beberapa bagian sungai seperti seperti di hulu dan hilir sungai yang dapat dilihat pada Gambar 4.65.

Gambar 4.64 Bendung Ancol

Gambar 4.65 Bebatuan di hilir bendung Ancol

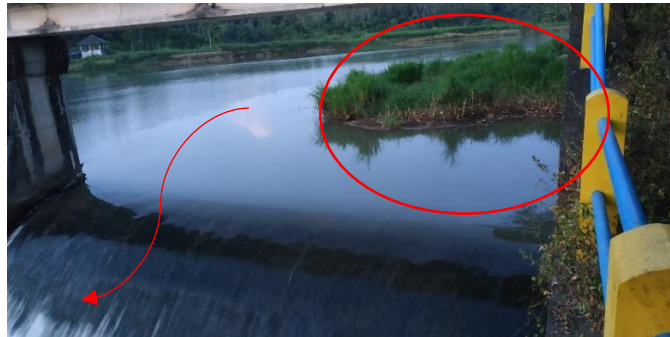
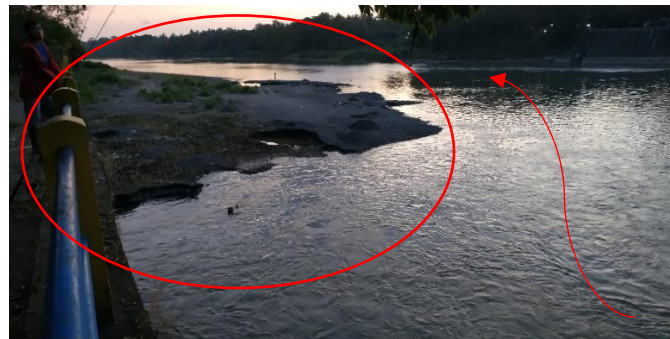
12. Bendung BP02, bendung ini bernama bendung Sapon yang berada pada koordinat X : 110.255128 dan Y : -7.922569 yang berlokasi di Jl. Sindén, Sidorejo, Pandak, Bantul, DIY. Bendung masih berfungsi dengan baik dan belum terdapat kerusakan pada bendung. Terdapat sedimentasi berupa endapan

pasir di bagian hulu dan hilir bendung seperti yang terlihat pada Gambar 4.66 dan Gambar 4.67.

Gambar 4.66 Sedimentasi pada hulu bendung

Gambar 4.67 Sedimentasi pada hilir bendung

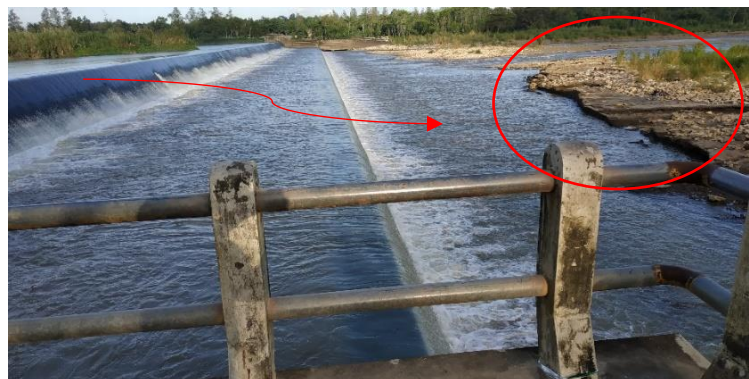
13. Groundsill GP01, groundsill ini bernama groundsill Srandakan yang berada pada koordinat X : 110.24253 dan Y : -7.93933 yang berlokasi di Srandakan, Bantul, DIY. Groundsill masih berfungsi dengan baik hanya saja banyak sedimentasi berupa batuan dan endapan pasir di bagian hilir yang dapat menghalangi aliran air seperti yang dapat dilihat pada Gambar 4.68.

Gambar 4.68 Groundsill Srandakan

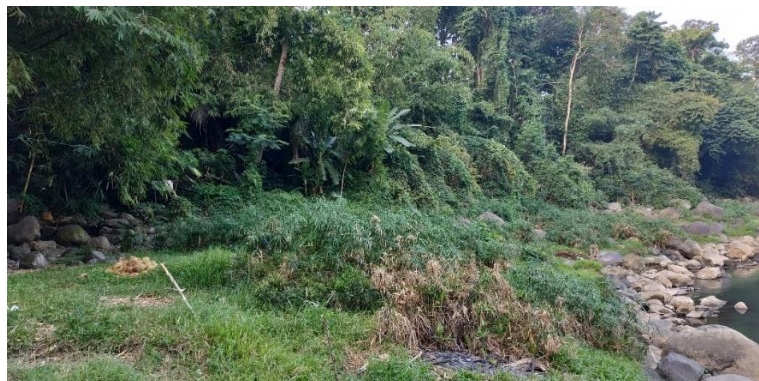
Gambar 4.69 menampilkan peta sempadan sungai bagian hulu yang berada di perbatasan antara Kabupaten Magelang dengan D.I. Yogyakarta dan diolah menggunakan *software ArcGIS Desktop* yang kemudian dapat dipresentasikan salah satu titik dari sempadan sungai yang telah ditinjau melalui survei lapangan dari peneliti pada Gambar 4.70.

Gambar 4.70 Kondisi sempadan pada salah satu titik di hulu sungai

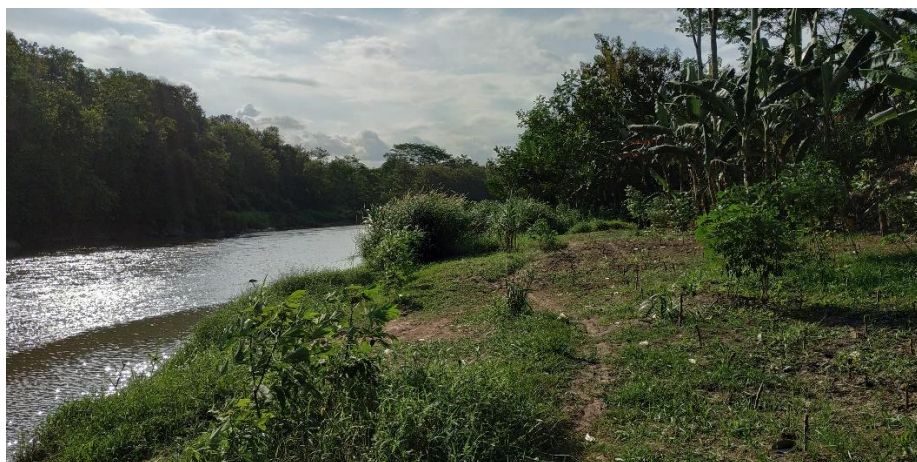
Gambar 4.71 menampilkan peta sempadan sungai bagian tengah yang berada di Kabupaten Sleman dan diolah menggunakan *software ArcGIS Desktop* yang kemudian dapat dipresentasikan salah satu titik dari sempadan sungai yang telah ditinjau melalui survei lapangan dari peneliti pada Gambar 4.72.

Gambar 4.72 Kondisi sempadan salah satu titik di sungai bagian tengah

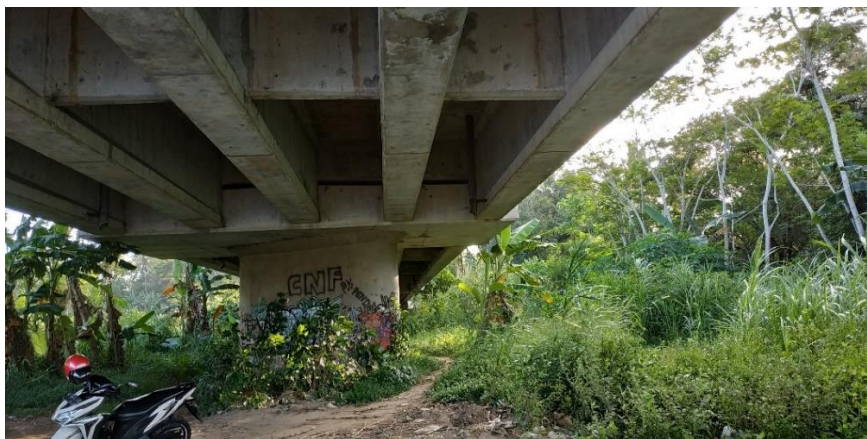
Gambar 4.73 menampilkan peta sempadan sungai bagian hilir yang berada di Kabupaten Bantul yang diolah menggunakan *software ArcGIS Desktop* yang kemudian dapat dipresentasikan salah satu titik dari sempadan sungai yang telah ditinjau melalui survei lapangan dari peneliti pada Gambar 4.74 .

Gambar 4.74 Kondisi sempadan pada salah satu titik di hilir sungai
