Evaluasi Infrastruktur dan Sempadan Sungai pada Wilayah Rentan Terdampak Banjir Lahar Dingin pada DAS (Daerah Aliran Sungai) Kali Putih

Evaluation of Infrastructures and Riparian Area toward The Potency of Lahar/Debris Flow Effect in The Putih River Basin

Syahid Muhammad Assabiqi, Jazaul Ikhsan

Program Studi Teknik Sipil, Fakultas Teknik, Universitas Muhammadiyah Yogyakarta

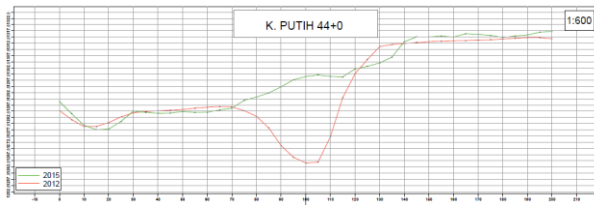
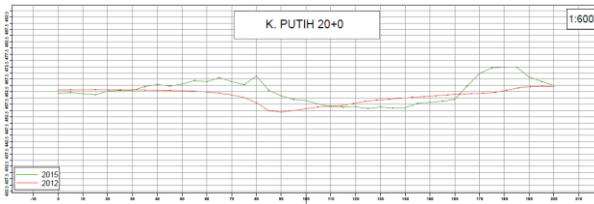
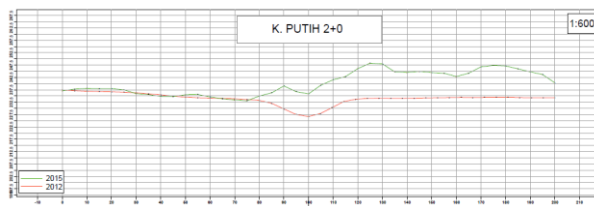
Gambar 4 Tampilan *cross section* pada titik 44+0 (PPK PLG Merapi, 2016)

Gambar 5 Tampilan *cross section* pada titik 20+0 (PPK PLG Merapi, 2016)

Gambar 6 Tampilan *cross section* pada titik 2+0 (PPK PLG Merapi, 2016)

Dari Gambar 4, Gambar 5, dan Gambar 6 dapat dilihat bahwa garis merah menampilkan potongan melintang penampang Kali Putih yang diambil pada tahun 2012, sedangkan garis hijau menampilkan potongan melintang penampang Kali Putih pada tahun 2015. Dari gambar inilah dapat diketahui bahwa terjadi beberapa perubahan dari morfologi Kali Putih

terutama pada bagian dasar sungai yang mengalami penambahan volume dari proses sedimentasi yang terjadi. Hal ini tidak lepas dari material yang menumpuk pada sungai pasca erupsi Gunung Merapi 2010 silam.

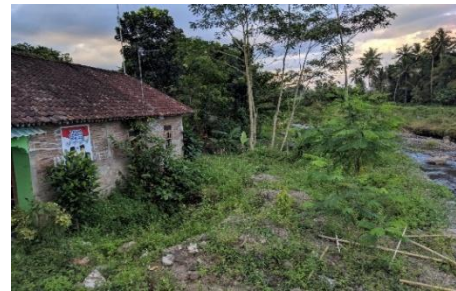
Gambar 7 Sempadan berupa pemukiman

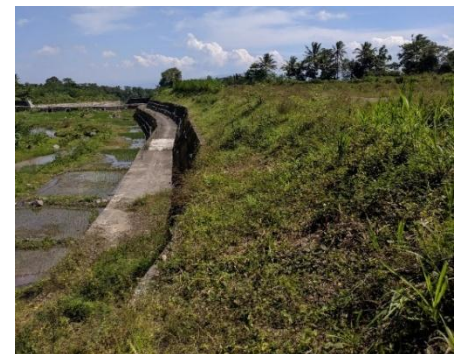
Gambar 8 Sempadan berupa lahan kosong

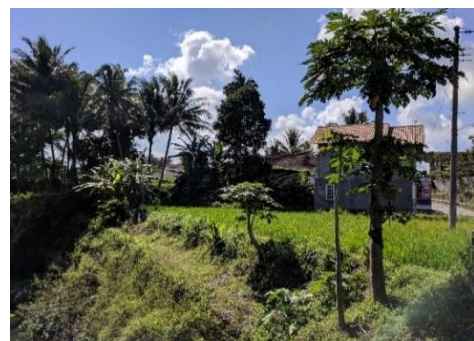
Gambar 9 Sempadan berupa lahan pertanian

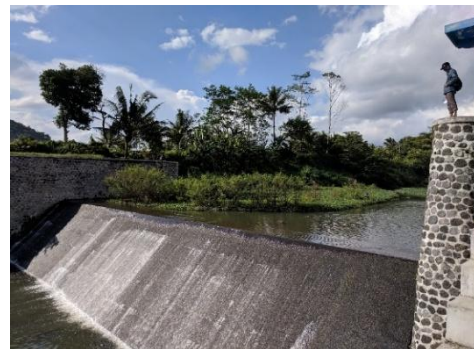
Gambar 11 Bendung Krapyak

Dari hasil survei lapangan didapatkan bahwa ada dua bendung yang terdapat di Kali Putih yang diberikan kode BP01 dan BP02 untuk menunjukkan pada peta lokasi pada Gambar 10. BP01 merupakan Bendung Krapyak yang terletak di Dusun Krapyak, Desa Seloboro, Kecamatan Salam, Kabupaten Magelang. Bendung Krapyak merupakan salah satu bendung yang terkena dampak dari banjir lahar dingin tahun 2010 silam. Bendung ini memiliki fungsi untuk irigasi dan dibangun dengan tujuan untuk mengairi sawah seluas ± 73 hektar di Desa Seloboro dan sekitarnya. Bendung mengalami kerusakan struktur dimana *main dam* jebol dan terdapat tumpukan agregat batuan dengan diameter $\pm 1-2$ meter pada tubuh bendung. Tidak hanya bangunan utama yang mengalami kerusakan, bahkan sayap bendung juga ikut mengalami kerusakan (Sukmawan dkk, 2016).

Hasil dari survei yang telah dilakukan terlihat pada Gambar 11 bahwa bendung ini telah di rehabilitasi sehingga kondisi bendung

saat ini cukup baik dan tidak ditemukan kerusakan yang berarti pada komponen bendung ini.

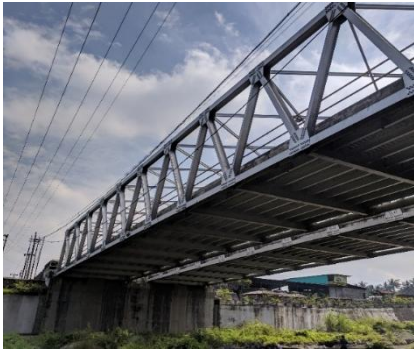
Gambar 12 Jembatan rangka baja di Jalan Magelang

Dari hasil survei didapatkan bahwa secara keseluruhan jembatan di Kali Putih memiliki kondisi yang cukup baik dan tidak mengalami kerusakan berat.

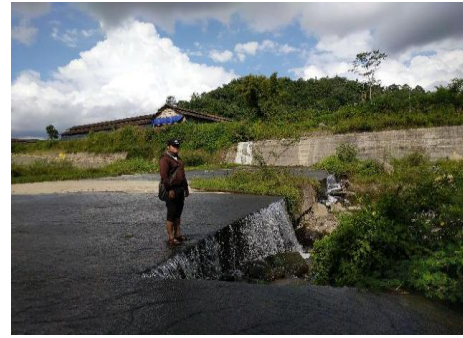
Gambar 14 *Groundsill* di Desa Gulon

sama. *Groundsill* dalam keadaan yang masih cukup baik yang dapat dilihat pada Gambar 14.

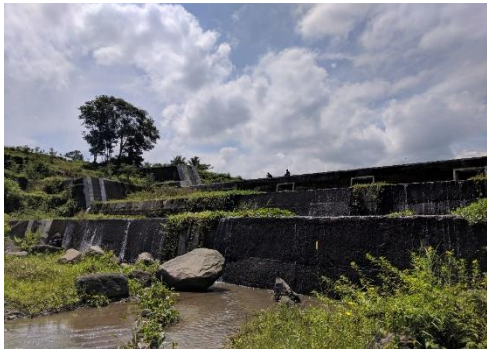
Gambar 15 *Sabo dam* dengan kode SD13 di Desa Jumoyo

Setelah dilakukan survei, maka didapatkan kondisi *sabo dam* di sepanjang Kali Putih secara keseluruhan memiliki kondisi yang cukup baik dan tidak mengalami kerusakan berat yang meliputi kerusakan struktur bangunan. Dalam hal ini kemudian penulis memberikan salah satu contoh *sabo dam* yang dapat dilihat pada Gambar 15.

Dari Gambar 15 dapat diketahui bahwa *sabo dam* memiliki kondisi yang cukup baik dan tidak mengalami kerusakan baik ringan maupun berat.

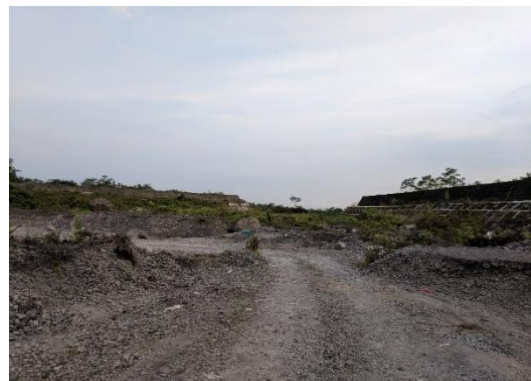
Gambar 16 *Sand pocket* di Desa Ngargomulyo

Sutopo, dkk (2016) menjelaskan bahwa *sand pocket* atau kantung pasir merupakan salah satu bangunan pengendali sedimen yang ada di sungai yang umumnya berupa tanggul yang dibangun melintang di aliran sungai yang bagian sisi kanan dan kiri sungai tertutup, serta dilengkapi dengan pelimpah sederhana untuk melewati air. Bangunan kantung pasir (*sand pocket*) ini merupakan salah satu bangunan yang ada di Kali Putih yang memiliki kategori *check dam*. Bangunan ini hanya berjumlah satu yang terletak di bagian hulu Kali Putih atau lebih tepatnya terletak di Desa Ngargosoko, Kecamatan Srumbung, Kabupaten Magelang yang apabila dilihat pada Gambar 10 memiliki kode infrastruktur SP01. Adapun gambaran umum keadaan kantung pasir ini dapat dilihat pada Gambar 16 yang memiliki kondisi cukup baik walaupun volume pasir yang tertahan cukup besar. Pada daerah sedimen yang tertahan inilah banyak yang melakukan pengambilan material seperti pasir dan krikil.
