BAB IV PEMBAHASAN

4.1 Pentanahan Kaki Menara Transmisi 150 KV

4.2.1 Pentanahan Tower SUTT 150 KV Bantul – Wates Tahun 2015

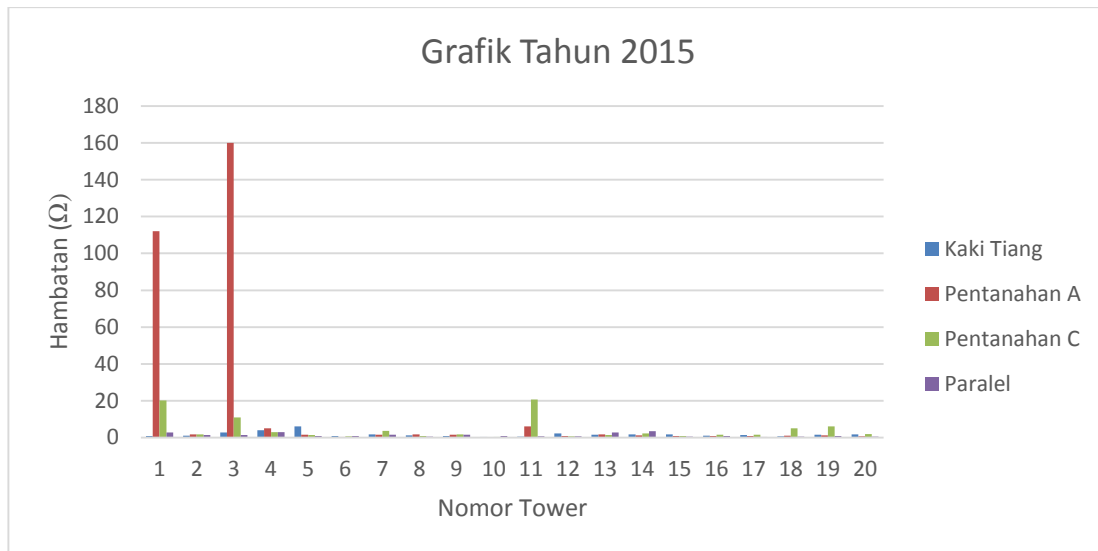
Gambar 4.2 Grafik Pentanahan 2015

Dapat diperoleh bahwa besaran hambatan pada pentanahan tower SUTT 150 KV Bantul – Wates Tahun 2015 terdapat beberapa tower berada dalam kondisi awas, sedang dan buruk sampai melebihi batas yang ditentukan. Analisis kondisi pentanahan tower SUTT 150 KV Bantul – Wates Tahun 2015 dibagi menjadi tiga jenis pengukuran yaitu:

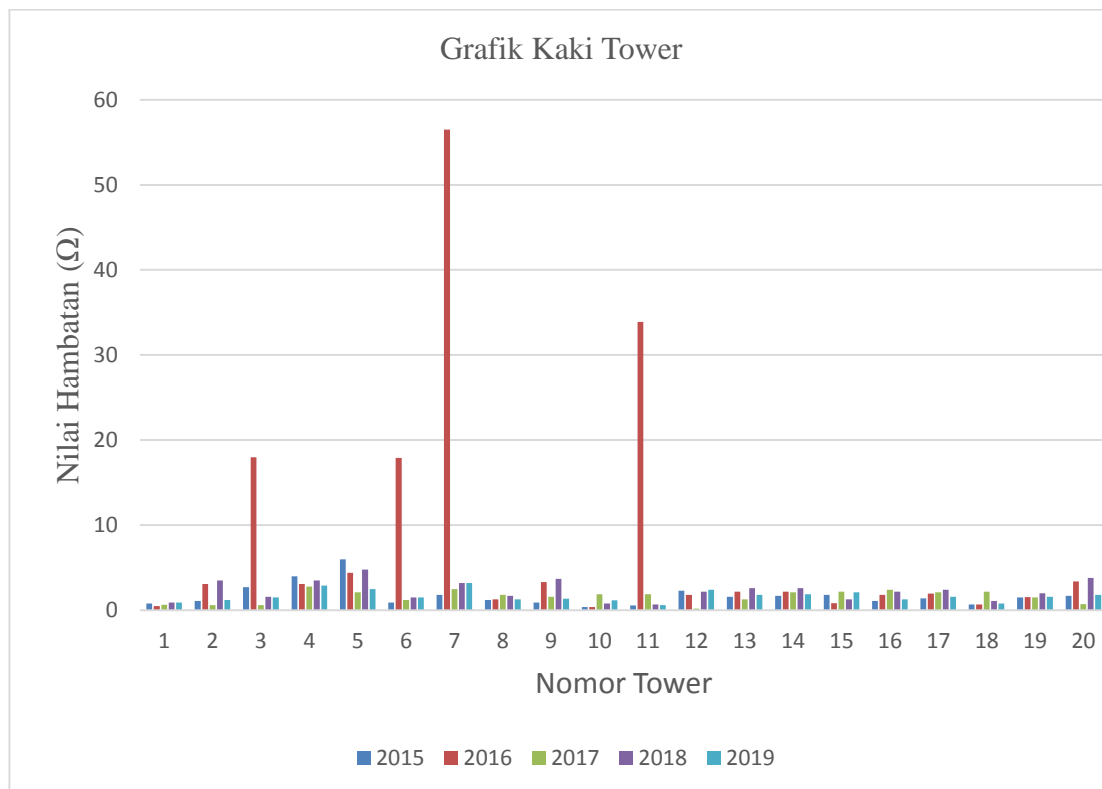
Gambar 4.7 Grafik Kaki Tower Tahun 2015 – 2019

Berdasarkan gambar grafik pada pengukuran hambatan kaki tower dari tahun 2015 sampai dengan tahun 2019 rata-rata kondisi hambatannya mengalami kenaikan, dan terdapat nilai hambatan yang melebihi batas standar maksimum yang diperbolehkan PT. PLN yaitu 10 Ω.

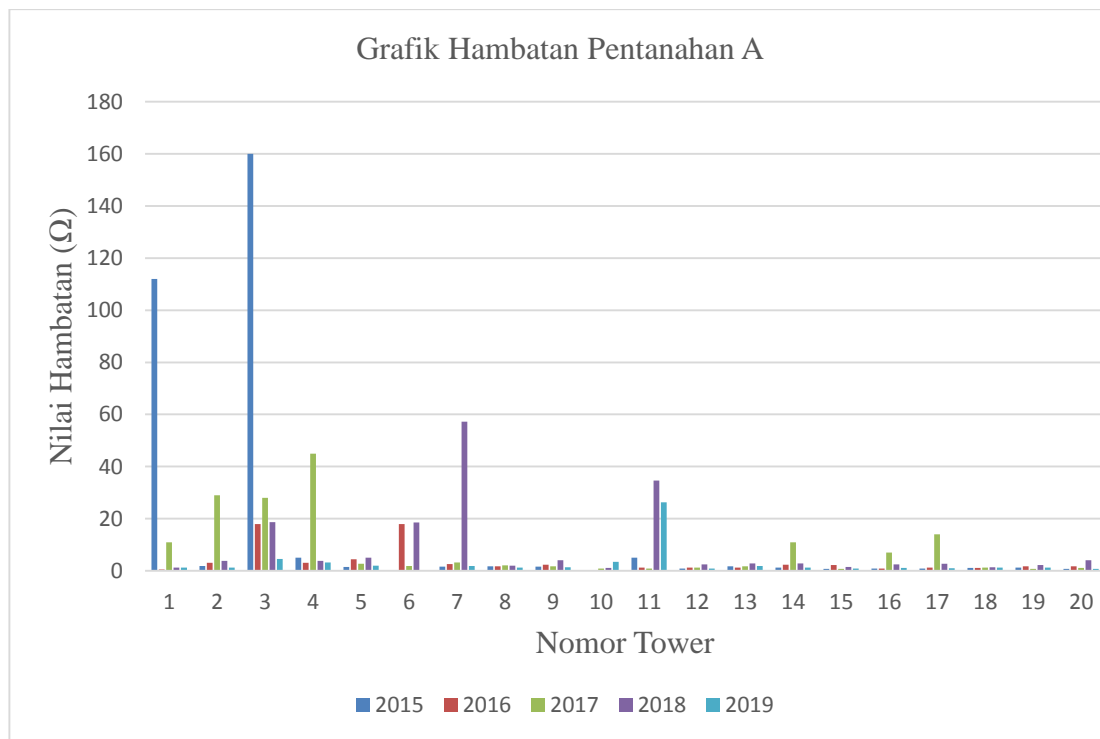
Gambar 4.8 Grafik Hambatan Pentanahan A Tahun 2015 – 2019

Berdasarkan gambar grafik pada pengukuran hambatan pentanahan A dari tahun 2015 sampai dengan tahun 2019 rata-rata kondisi hambatannya mengalami naik turun, dan terdapat nilai hambatan yang melebihi batas standar maksimum yang diperbolehkan PT. PLN yaitu 10 Ω.

Nilai hambatan pentanahan A tower 11 pada tahun 2019 mengalami kenaikan yang ditetapkan oleh standar PT. PLN yaitu dengan nilai hambatan 26,3 ohm. Hal ini dikarenakan *grounding* mengalami korosi yang sangat tinggi serta kurangnya kelembaban tanah serta kadar air sehingga membuat kondisi tanah menjadi keras dan kering. kurangnya kelembaban tanah serta kadar air sehingga membuat kondisi tanah menjadi keras dan kering. Tindakan yang dilakukan oleh petugas dengan cara membersihkan *gorunding* dengan sikat kawat.

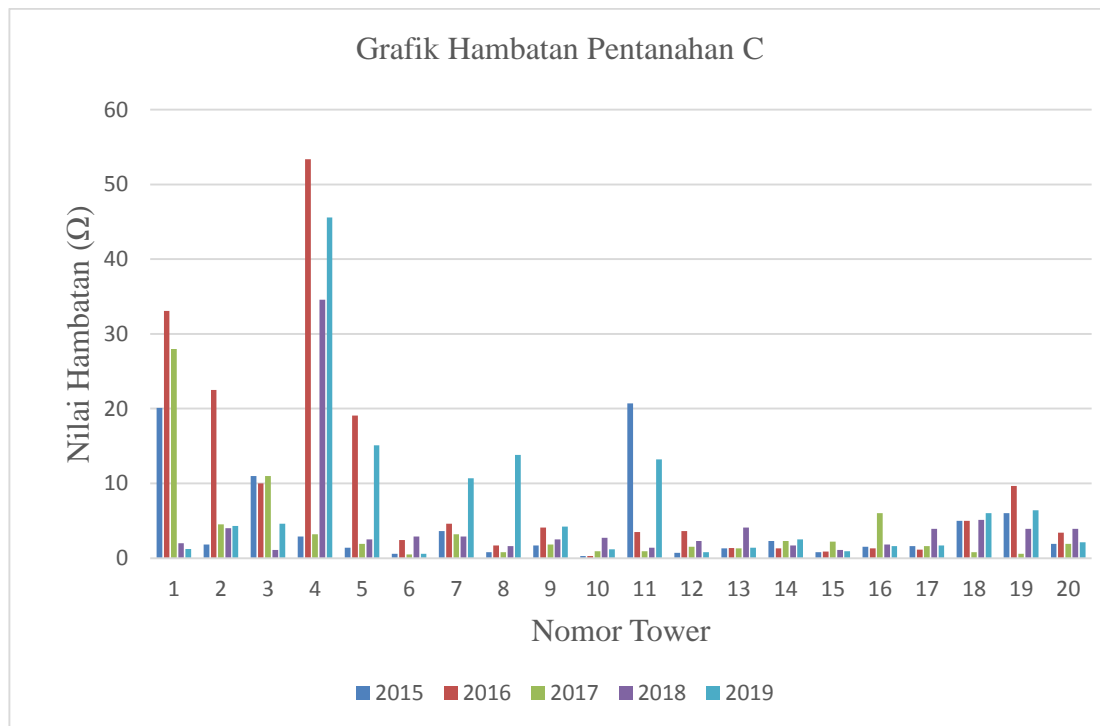
Gambar 4.9 Grafik Hambatan Pentanahan C Tahun 2015 – 2019

Berdasarkan gambar grafik pada pengukuran hambatan pentanahan C dari tahun 2015 sampai dengan tahun 2019 rata-rata kondisi hambatannya mengalami naik turun, dan terdapat nilai hambatan yang melebihi batas standar maksimum yang diperbolehkan PT. PLN yaitu 10 Ω .

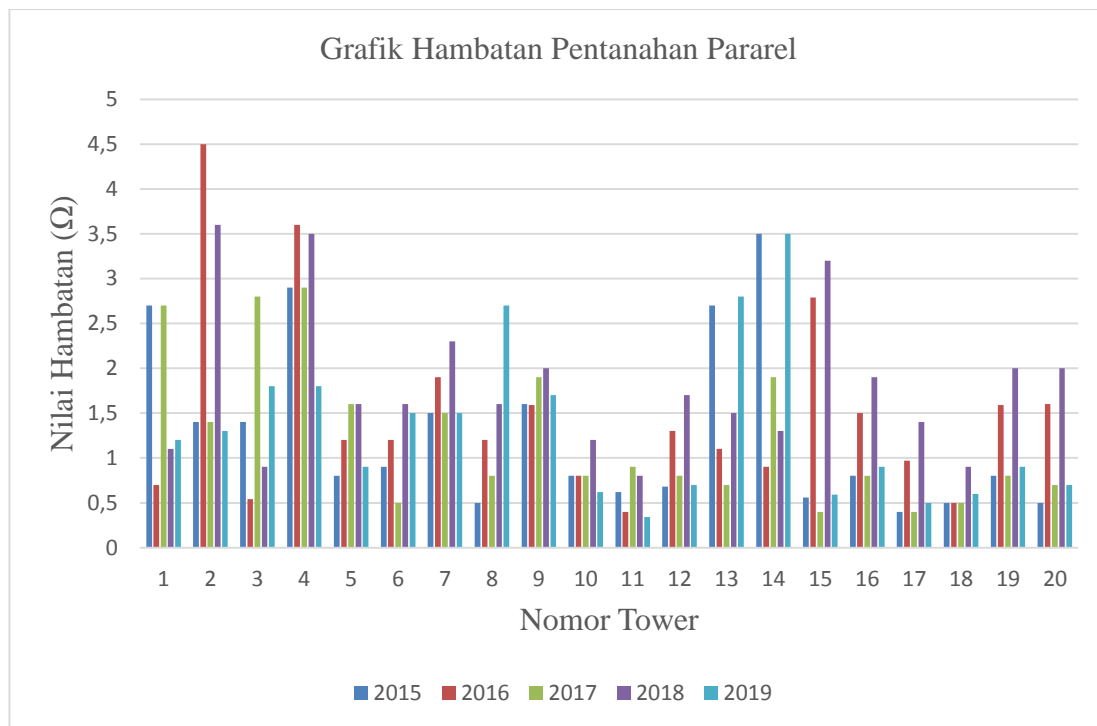
Gambar 4.10 Grafik Hambatan Pararel Tahun 2015 – 2019

Berdasarkan gambar grafik pada pengukuran hambatan pentanahan pararel dari tahun 2015 sampai dengan tahun 2019 rata-rata kondisi hambatannya mengalami naik turun, dan terdapat tidak ilai hambatan yang melebihi batas standar maksimum yang diperbolehkan PT. PLN yaitu 10 Ω .
