Kerentanan Bangunan terhadap Gempa dengan Metode *Rapid Visual Screening (RVS)* FEMA P-154 2015 (Evaluasi Rumah Susun Sewa Tingkat Tinggi Pasar Rumput)

Building Vulnerability To Earthquakes by Rapid Visual Screening (RVS) FEMA P-154 2015 Method (Pasar Rumput High Rise Flats Evaluation)

Andre Putra Ratno, M. Heri Zulfiar.

Program Studi Teknik Sipil, Fakultas Teknik, Universitas Muhammadiyah Yogyakarta

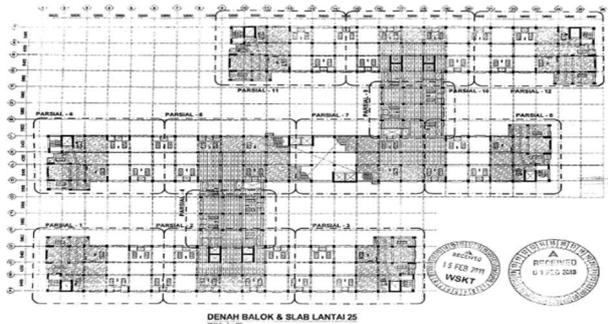
Gambar 1 Denah Objek Penelitian

Bangunan ini memiliki penyimpangan pada penampakan bentuk denah bangunan yang tidak simetris (Plan Irregularity). Dikarenakan bangunan ini memiliki jenis bentuk Reentrant Corners T-Shape atau bangunan berbentuk T yang berpotensi terjadinya keruntuhan saat gempa berlangsung. Hal ini dapat dijelaskan pada gambar dibawah, dimana ketiga tower memiliki desain bentuk yg tidak vertikal.

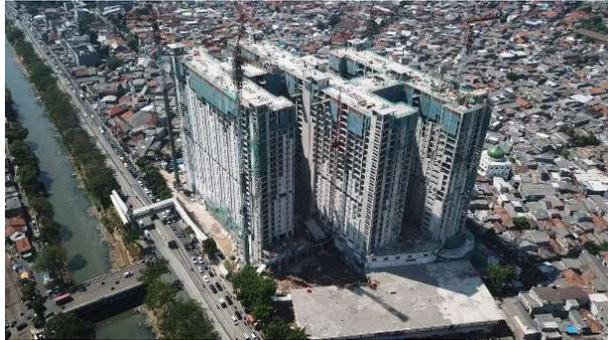
Gambar 2 Objek Penelitian

Ketiga Tower dibangun pada tahun 2018 yang memiliki 25 lantai dengan luas lantai total sebesar 53010,3333 m². Ketiga Tower ini tergolong jenis C2 karena, bangunan memiliki rangka beton dengan dinding geser. Bangunan ini belum pernah direnovasi dari pertama bangunan ini diresmikan.
