# Analisis Tingkat Kerusakan Pada Lapis Permukaan Menggunakan Metode *Pavement Condition Index (Pci)*

*Analysis of Level Failure On Pavement Road Surface Using Pavement Condition Index Methode (PCI)*

**Faldy Syahlansah Lamadi, Anita Rahmawati, Dian Setiawan**

*Prodi Studi Teknik Sipil, Fakultas Teknik, Universitas Muhammadiyah Yogyakarta*

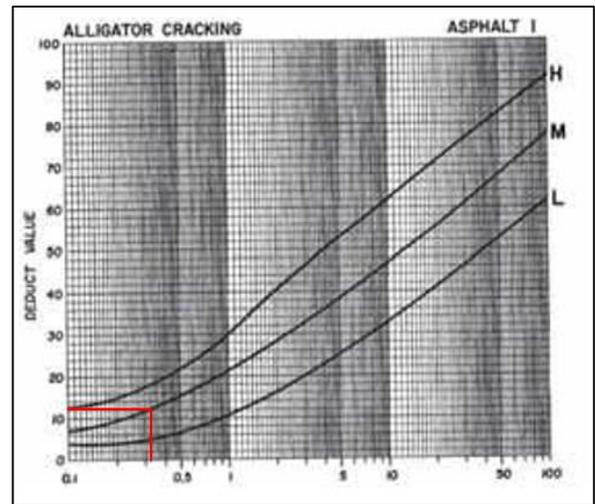
Gambar 2 Grafik Deduct Value Retak Buaya.

- Retak Buaya  
 Total Kerusakan = 2,015 m<sup>2</sup>  
 Tingkat Kerusakan = Medium  
 Nilai Dencity = 0,34 %

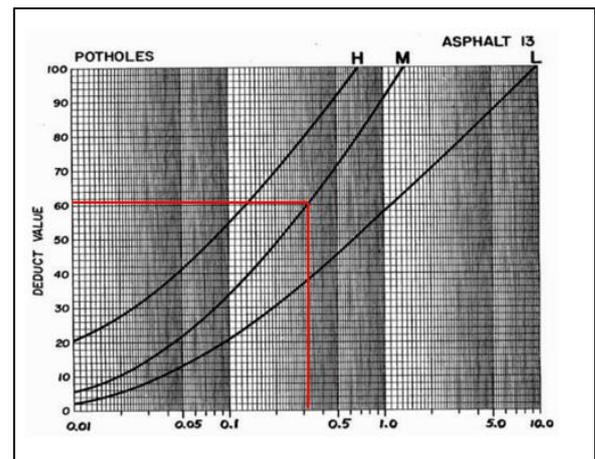
Gambar 3 Grafik Grafik Deduct Value Lubang

- Lubang  
 Total Kerusakan = 2 count  
 Tingkat Kerusakan = Medium  
 Nilai Dencity = 0,33%

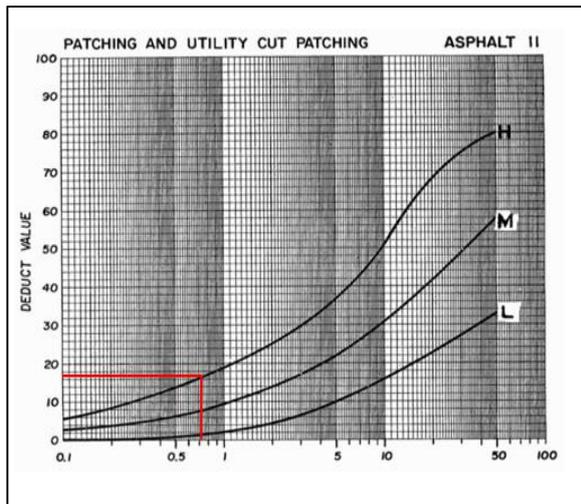
Gambar 4 Grafik Deduct Value Tambalan

- Tambalan  
 Total Kerusakan = 4,36 m  
 Tingkat Kerusakan = High  
 Nilai Dencity = 0,73 %

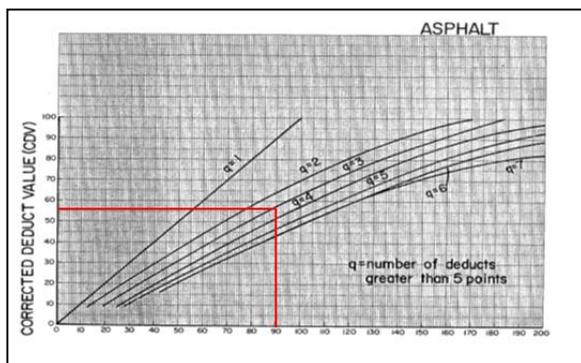
Gambar 5 Grafik Corrected Deduct Value KM 23+200 s/d 23+300

Pada KM 23+200 s/d 23+300 nilai pengurang terkoreksi maksimum CDV adalah 56. langkah terakhir dalam perhitungan ini yaitu mencari nilai PCI, berikut perhitungannya:

$$PCI = 100 - 56 = 44$$

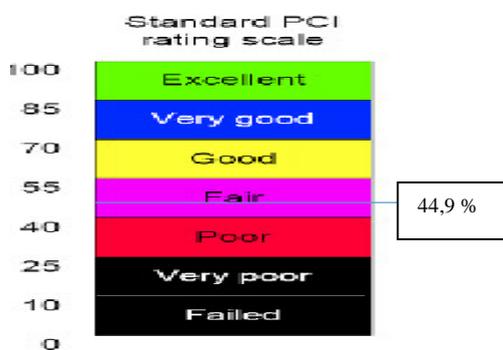
Gambar 6 Diagram Rating Nilai PCI

$$PCI = \frac{1796}{40} = 44,9 \% \text{ SEDANG (FAIR)}$$

Dari hasil ini menunjukkan bahwa kondisi Perkerasan pada ruas Puring-Petanahan, Kecamatan Puring, Kabupaten Kebumen, Provinsi Jawa Tengah ini berada pada level kerusakan sedang (*fair*). Kemudian dari 19 kerusakan didapatkan 6 kerusakan yang paling dominan. Berikut Presentase setiap jenis kerusakan dibawah ini.

- Penebaran pasir
- Laburan aspal setempat
- Pengisian retakan
- Penambalan lubang
- perataan
