Analisis Kondisi Kerusakan Jalan Perkerasan Lentur Pada Lapis Permukaan Jalan Menggunakan Metode Pavement Conditional Index (PCI)

Analysis of Damaged Pavement Conditional Road Conditions on the Road Surface Layer Using the Pavement Conditional Index (PCI) Method

Zulkifli Aprian P.S, Anita Rahmawati, Dian Setiawan

Program Studi Teknik Sipil, Fakultas Teknik, Universitas Muhammadiyah Yogyakarta

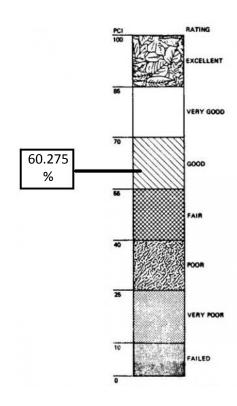
Gambar 5 Rating Nilai PCI Jalan Gombong – Puring

$$PCI = \frac{2411}{40} = 60,275 \% \text{ baik } (good)$$

Dari nilai PCI untuk masing-masing unit penelitian dapat diketahui kualitas lapis perkerasan unit segmen berdasarkan kondisi tertentu yaitu sempurna (*excellent*), sangat baik (*very good*), baik (*good*), sedang (*fair*), buruk (*poor*), sangat buruk (*very poor*), dan gagal (*failed*).

Dari nilai PCI masing – masing segmen dapat diketahui kualitas rata-rata lapis perkerasan ruas Jalan Gombong – Puring sepanjang 4 km adalah 60,275% berada pada level buruk (good) waktu perbaikan perlu dilakukan segera di perbaiki (*Now Rehabilitate*).

Metode perbaikan yang akan digunakan pada ruas Jalan Gombong – Puring, Kebumen secara local yaitu sebagai berikut:

- a. Metode Perbaikan P1 (Penebaran Pasir)
- b. Metode Perbaikan P2 (Laburan Aspal Setempat)
- c. Metode Perbaikan P4 (Pengisian Retak)
- d. Metode Perbaikan P5 (Penambalan Lubang)
- e. Metode Perbaikan P6 (Perataan)

Sedangkan untuk penanganan kerusakan secara keseluruhan adalah dengan melakukan

overlay, atau dengan rekonstruksi menggunakan perkerasan beton dengan beberapa pertimbangan seperti:

- a. Kerusakan yang sudah meluas, dan penanganan lokal tidak efektif.
- b. Adanya anggaran biaya yang mendukung rekonstruksi jalan menggunakan perkerasan beton.
