## BAB IV

### HASIL PENELITIAN DAN PEMBAHASAN

#### 4.1 Hasil Penelitian

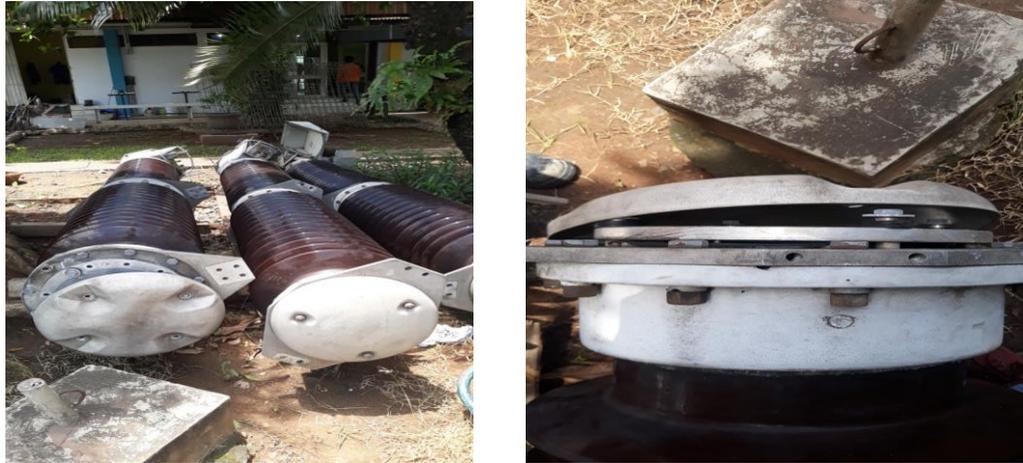
Gambar 4.1 kondisi PMT setelah mengalami *breakdown* akibat surja petir

Bagian *safety plate* mengalami kerusakan yang menyebabkan kebocoran pada GAS SF<sub>6</sub> sebagai media pemadam busur api, sehingga tidak dapat berfungsi dengan baik.

Karena disebabkan oleh faktor usia PMT yang sudah digunakan selama 27 tahun beroperasi untuk memutus tenaga listrik, faktor lain yang mungkin mengakibatkan terjadinya *breakdown* adalah tahanan isolasi yang sudah kurang baik, karna pengecekan tahunan pada PMT dilakukan setiap 2 (dua) tahun sekali. Maka produktifitas dari kekuatan PMT sudah mulai melemah karna setiap hari bekerja tanpa henti untuk mengamankan arus. Hasil pengujian *lightning arrester* (LA) pun dibawah standar menyebabka tidak bekerja dengan baik, karena seharusnya *lightning arrester* dapat langsung menyalurkan sambaran petir tersebut langsung ketanah, sehingga sambaran petir tidak sampai tertembus dan mengganggu peralatan gardu induk yang lainnya.

Itulah faktor kemungkinan yang menyebabkan terjadinya *breakdown* pada PMT sehingga mengakibatkan bagian *safety plate* terbakar yang mengakibatkan kebocoran pada GAS SF<sub>6</sub>. Langkah yang di ambil selanjutnya adalah melakukan pergantian PMT yang baru dengan merk dan tipe yang sama, karena PMT yang lama sudah tidak dapat digunakan kembali.

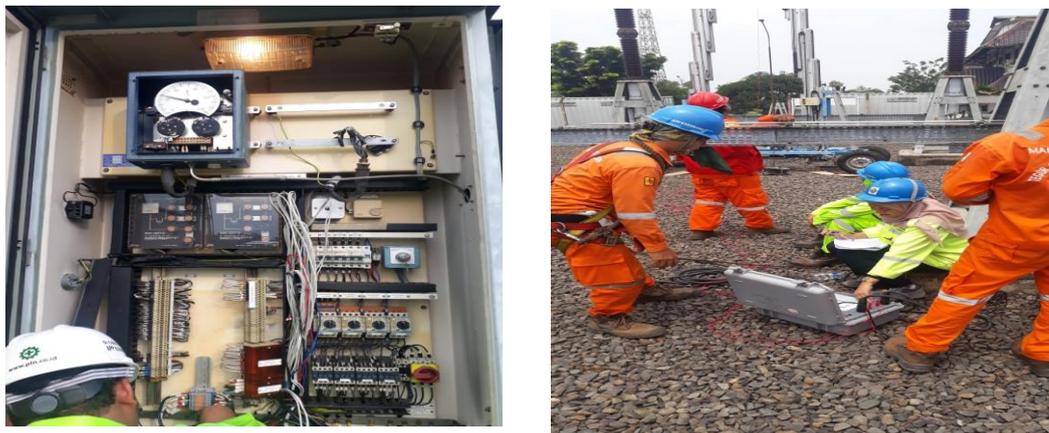
Gambar 4.2 pengambilan data arus gangguan untuk mengetahui tekanan arus lebih yang diterima oleh PMT akibat surja petir sehingga mengalami *breakdown*.

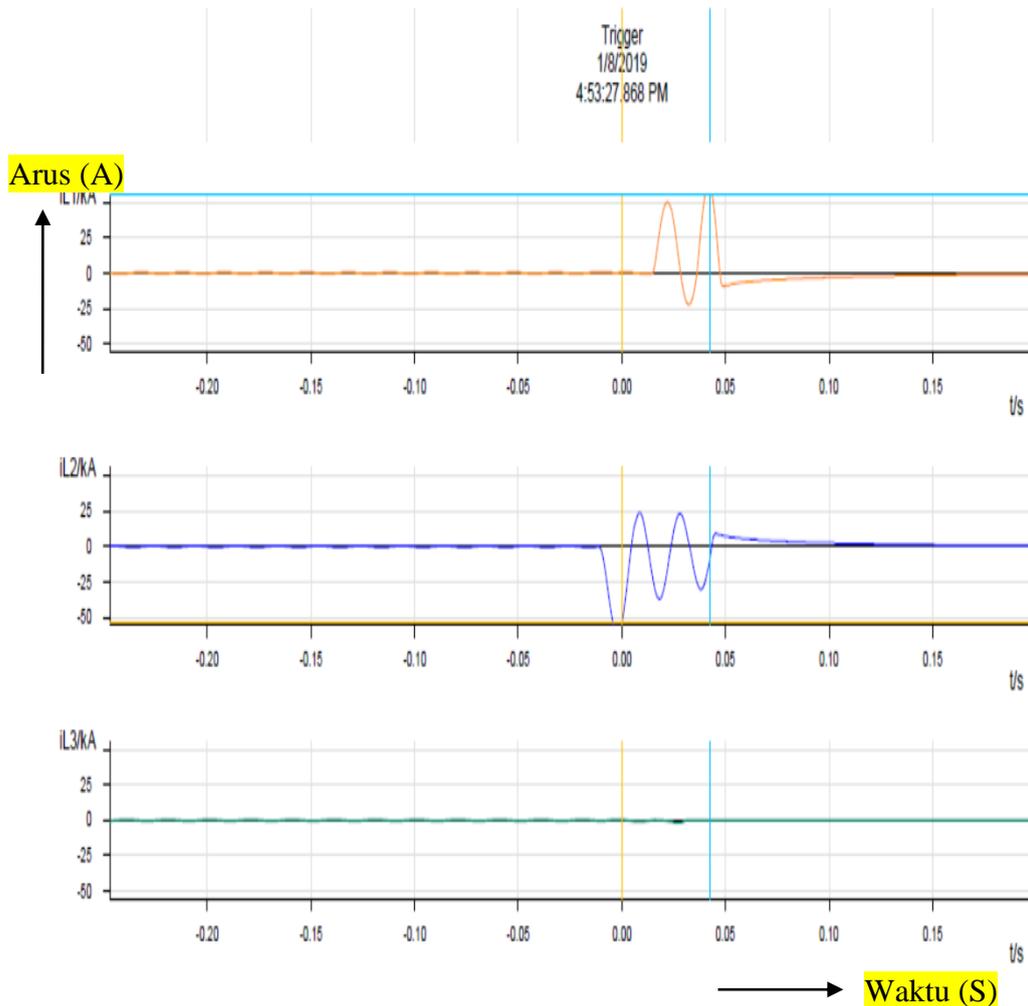
Gambar 4.3 Gelombang arus gangguan perfasa ( $i_L$ )

Arus gangguan yang diterima perfasa.  $i_{L1}$  merupakan PMT pada fasa T, gelombang diatas mengalami arus gangguan sebesar 60.675 kA selama 5 detik.

$i_{L2}$  merupakan PMT pada fasa S, gelombang diatas mengalami arus gangguan sebesar -54.288 kA selama 5 detik.

$i_{L3}$  tidak ada arus hubung singkat dan arus kejut yang diterima makas PMT pada fasa R dinyatakan aman tidak ada gangguan sama sekali.

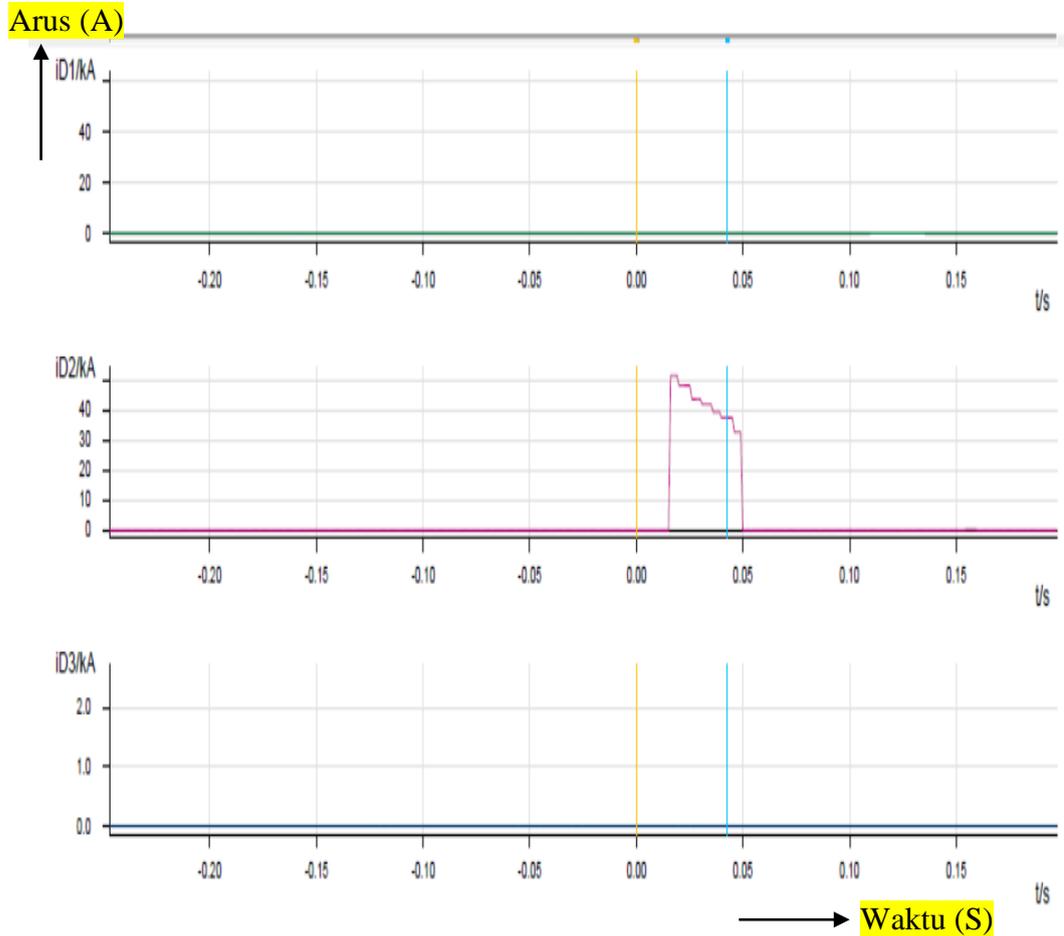
Gambar 4.4 Grafik arus *distance*

Pada  $iD2$  fasa S mendapat arus pengaman, sedangkan pada  $iD1$  PMT fasa T tidak mendapatkan arus *distance*, sehingga pada fasa T ini mengalami *breakdown* karena tidak adanya arus pengaman pada PMT.

PMT fasa R sama sekali tidak mengalami gangguan yang diakibatkan surja petir, sehingga fasa R aman tidak ada masalah.

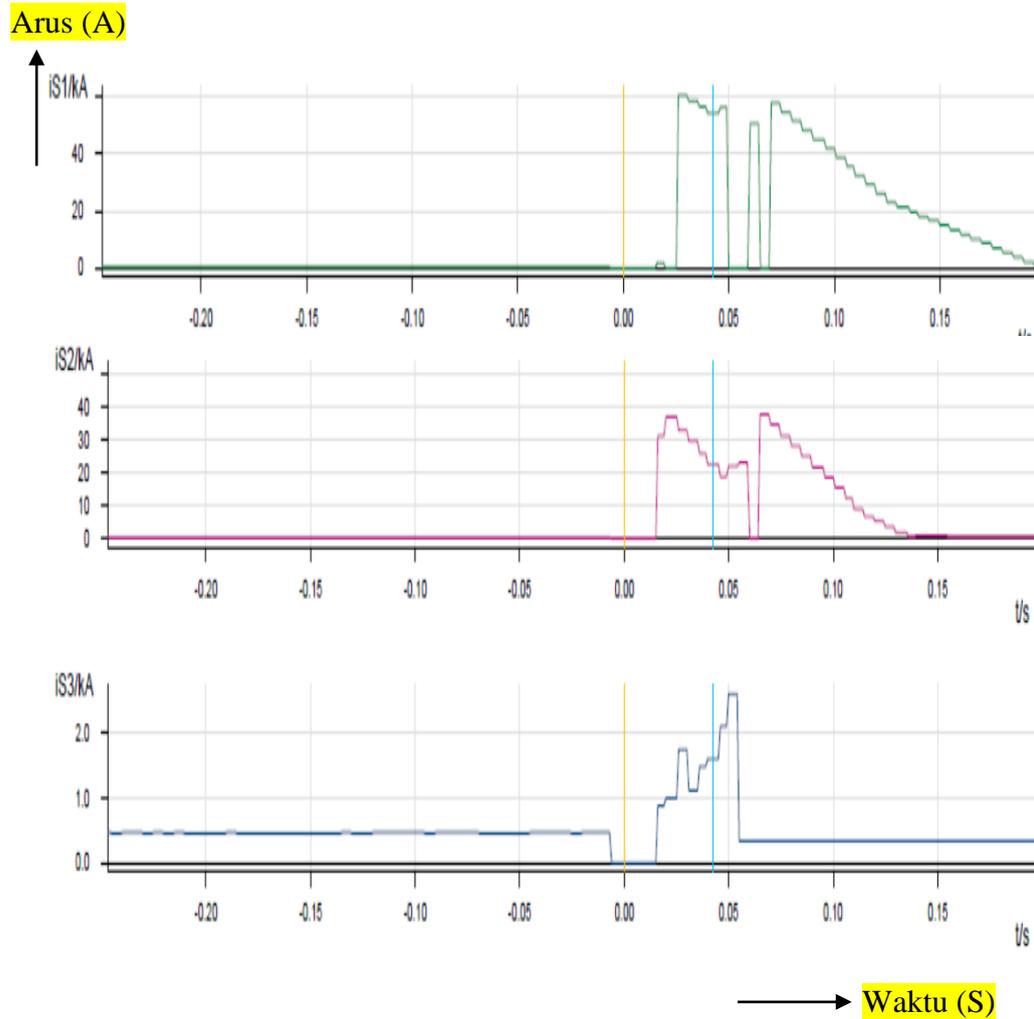
Gambar 4.5 Grafik arus *slope* ( $i_S$ )

Pada iS1 atau fasa S arus *slope* kurang lebih sebesar 60 kA mengalami naik turun arus selama lebih dari 15 detik untuk menstabilkan kembali arus yang diterima oleh PMT.

Pada iS2 fasa T arus *slope* kurang lebih sebesar 38 kA mengalami naik turun arus selama 15 detik.

Pada iS3 fasa R arus *slope* yang diterima dikisaran angka 27 kA, fasa R tidak mengalami gangguan perfasa (iL) dan gangguan arus *distance* (iD) tetapi ikut mengaharmonisa setelah terjadi arus gangguan selama 5 detik.

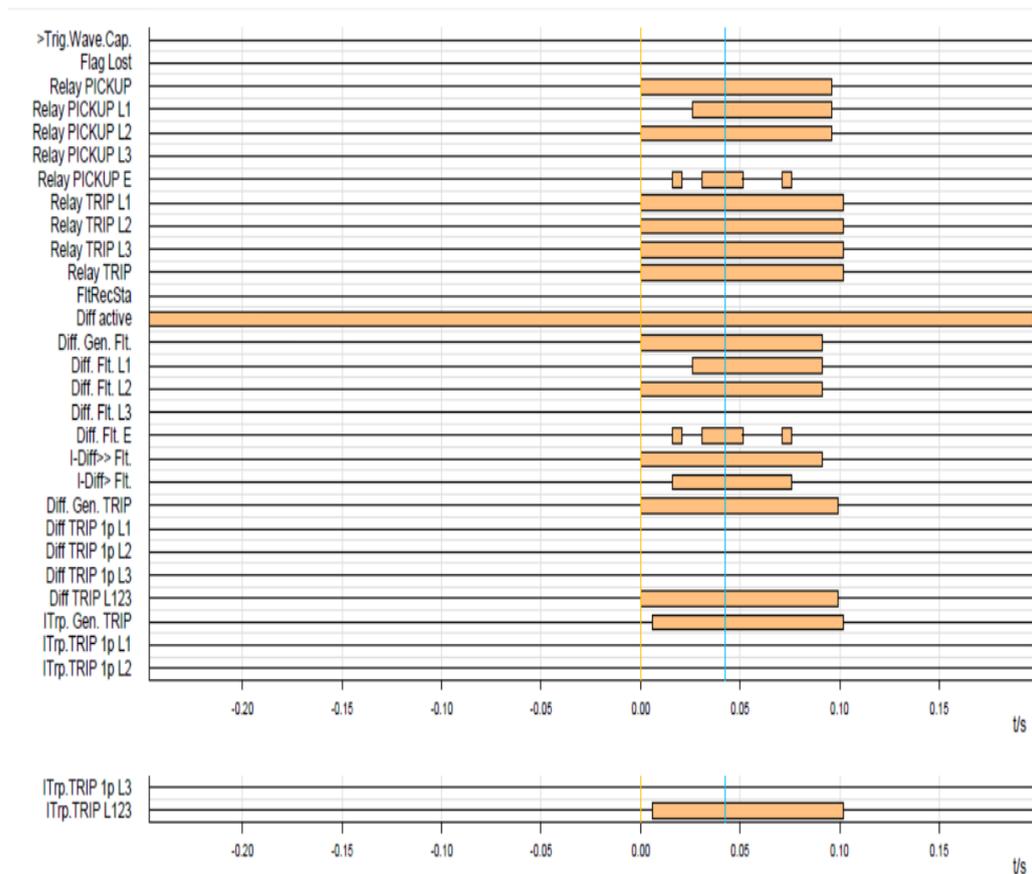
Gambar 4.6 Indikasi alarm aktif

Gambar 4.7 Adalah indikasi peringatan yang aktif saat PMT mengalami arus gangguan yang menyebabkan terjadi *breakdown*, pada saat mengalami gangguan *Diff aktif* sudah memberi peringatan saat arus gangguan melawati *Current Transformator* (CT) sehingga alarm peringatan berbunyi memberitahukan bahwa PMT mengalami gangguan atau *trip*.
