## BAB IV

### HASIL PENELITIAN DAN PEMBAHASAN

#### 4.1.2. Observasi dan Pemeriksaan

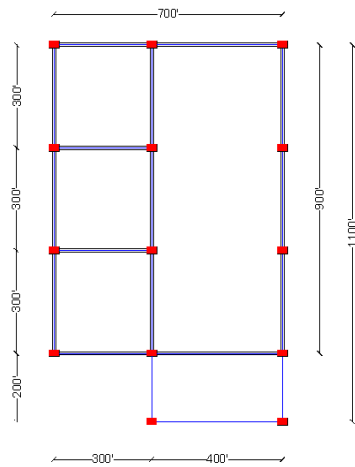
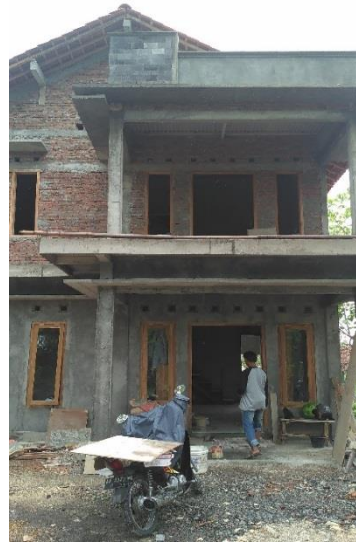
Tabel 4.4 Rumah ketiga

Dapat dilihat dari gambar diatas bangunan tersebut adalah bangunan 2 lantai dan dari gambar denah bangunan memiliki panjang 9 m dan lebar 7 m, ukuran kolom bangunan 30 x 20 cm. Dari bentuk bangunan diatas memiliki bentuk yang sudah baik karena memiliki bentuk simetris.

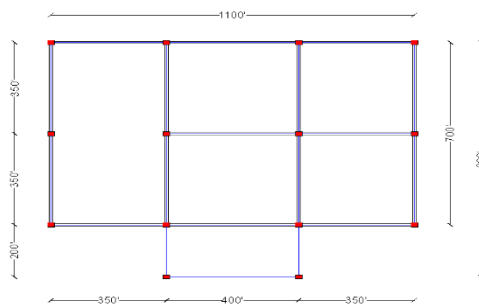
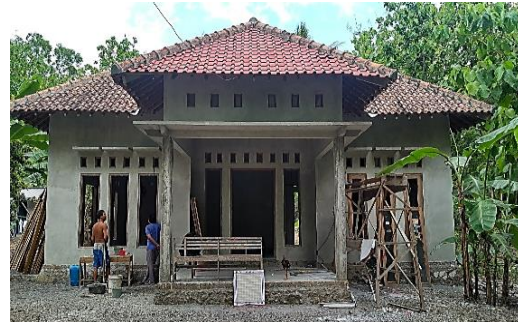
Tabel 4.5 Rumah keempat

Dari gambar diatas bangunan tersebut adalah bangunan 1 lantai dan dari gambar denah bangunan memiliki panjang 7 m dan lebar 11 m, ukuran kolom bangunan 20 x 15 cm. Dari bentuk bangunan diatas memiliki bentuk yang sudah baik karena memiliki bentuk yang simetris, tapi dari sisi bangunan memiliki sisi yang kurang baik karena bangunan tersebut terlalu lebar.

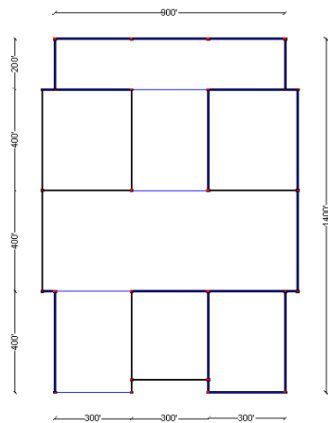
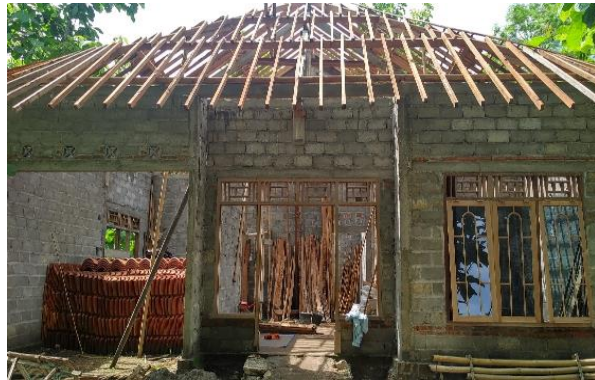
Tabel 4.6 Rumah kelima

Dari gambar diatas bangunan tersebut adalah bangunan 1 lantai dan dari gambar denah bangunan memiliki panjang 14 m dan lebar 9 m, ukuran kolom bangunan 12 x 8 cm. Dari bentuk bangunan diatas memiliki bentuk yang sudah cukup baik karena memiliki bentuk yang cukup simetris, tapi dari sisi bangunan memiliki sisi yang kurang baik karena bangunan tersebut terlalu panjang.

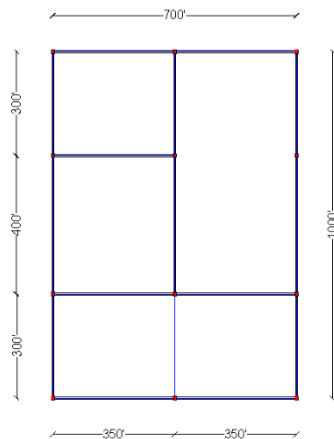
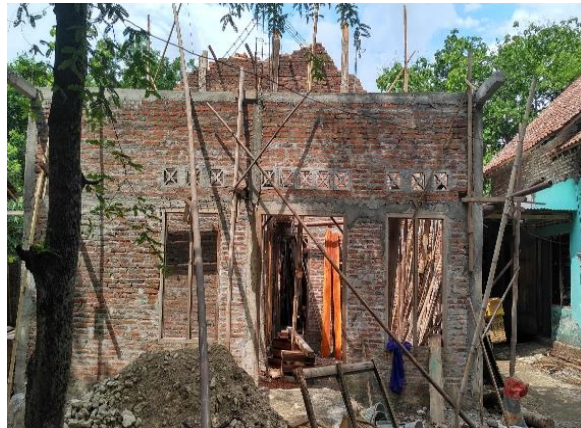
Tabel 4.7 Rumah keenam

Dapat dilihat dari gambar diatas bangunan tersebut adalah bangunan 1 lantai dan dari gambar denah bangunan memiliki panjang 10 m dan lebar 7 m, ukuran kolom bangunan 10 x 10 cm. Dari bentuk bangunan diatas memiliki bentuk yang sudah baik karena memiliki bentuk simetris.

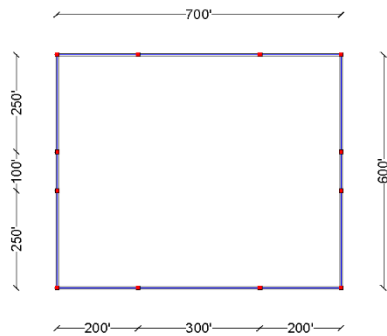
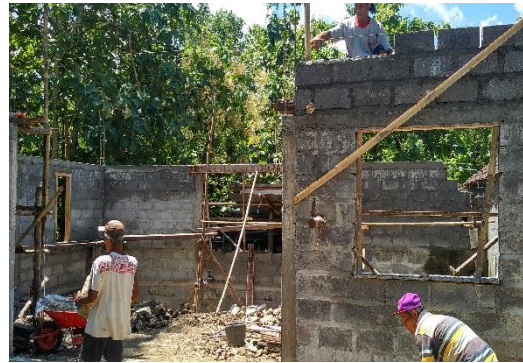
Tabel 4.8 Rumah ketujuh

Dapat dilihat dari gambar diatas bangunan tersebut adalah bangunan 1 lantai dan dari gambar denah bangunan memiliki panjang 6 m dan lebar 7 m, ukuran kolom bangunan 10 x 10 cm. Dari bentuk bangunan diatas memiliki bentuk yang sudah baik karena memiliki bentuk simetris.

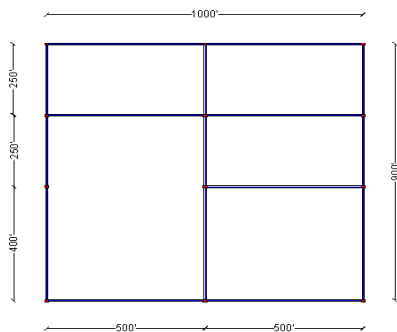
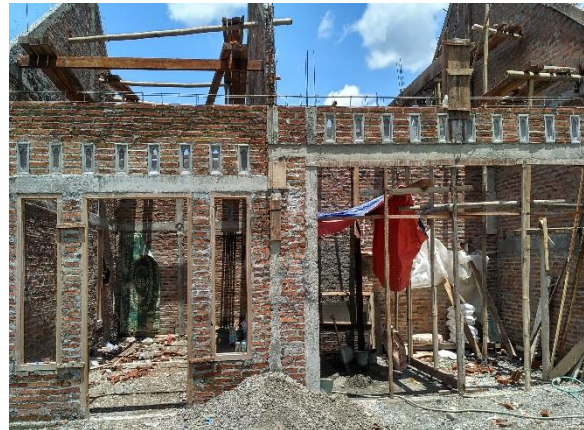
Tabel 4.9 Rumah kedelapan

Dapat dilihat dari gambar diatas bangunan tersebut adalah bangunan 1 lantai dan dari gambar denah bangunan memiliki panjang 9 m dan lebar 10 m, ukuran kolom bangunan 12 x 8 cm. Dari bentuk bangunan diatas memiliki bentuk yang sudah baik karena memiliki bentuk simetris.

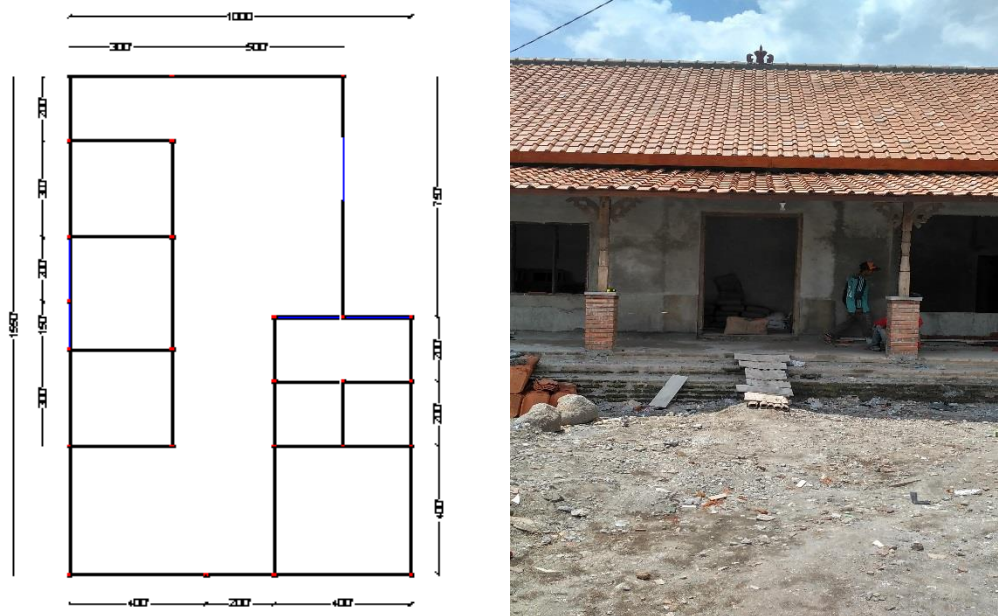
Tabel 4.10 Rumah kesembilan

Dari gambar diatas bangunan tersebut adalah bangunan 1 lantai dan dari gambar denah bangunan memiliki panjang 15,5 m dan lebar 10 m, ukuran kolom bangunan 12 x 8 cm. Dari bentuk bangunan diatas memiliki bentuk yang sudah kurang baik karena memiliki bentuk yang tidak simetris dan dari sisi bangunan memiliki sisi yang kurang baik karena bangunan tersebut terlalu panjang.

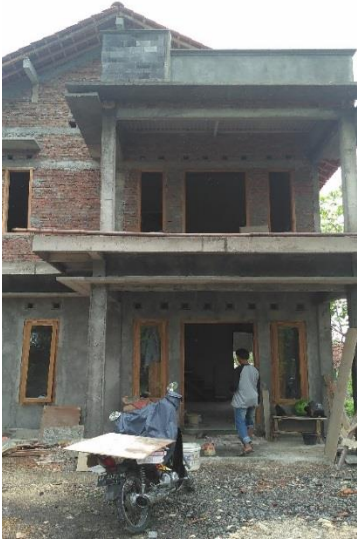
Tabel 4.14 Rumah Ketiga

Bentuk	Simetris	✓
	Struktur	Tidak Simetris	
	Bahan Material	Pondasi	✓
		Kolom	✓
		Balok	✓
		Dinding	
	Metode Pembuatan	Pasir	✓
		Semen	✓
		Kerikil	✓
	Metode Pembuatan	Batu Bata	✓
		Campuran Pondasi	✓
	Gambar Kerja	Campuran Beton	✓
Ada			
Tenaga Kerja	Tidak	✓	
	Terlatih		
Tenaga Kerja	Tidak Terlatih	✓

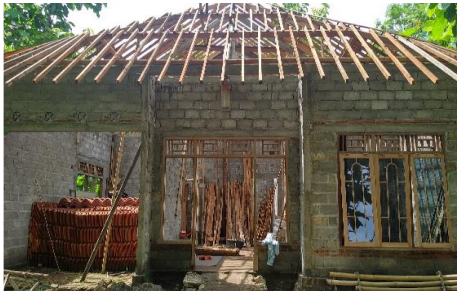
Tabel 4.16 Rumah Kelima

Bentuk	Simetris	✓
	Struktur	Tidak Simetris	✓
	Bahan Material	Pondasi	✓
	Metode Pembuatan	Kolom	✓
	Gambar Kerja	Balok	✓
	Tenaga Kerja	Dinding	✓
		Pasir	✓
		Semen	✓
		Kerikil	✓
		Batu Bata	✓

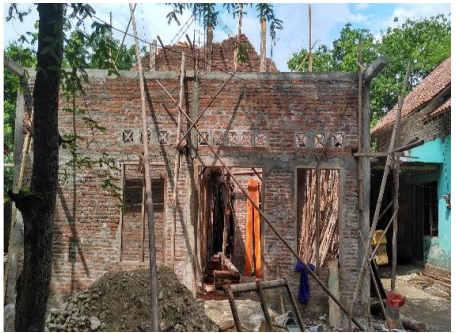
Tabel 4.17 Rumah Keenam

Bentuk	Simetris	✓
	Struktur	Tidak Simetris	✓
	Bahan Material	Pondasi	✓
	Metode Pembuatan	Kolom	✓
	Gambar Kerja	Balok	✓
	Tenaga Kerja	Dinding	✓
		Pasir	✓
		Semen	✓
		Kerikil	✓
		Batu Bata	✓

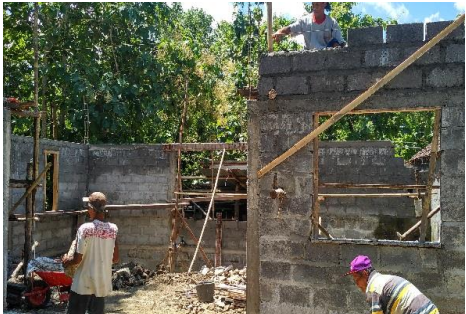
Tabel 4.18 Rumah Ketujuh

Bentuk	Simetris	✓	
			Tidak Simetris	
	Struktur	Pondasi	✓	
		Kolom		
		Balok		
	Bahan Material	Dinding	✓	
		Pasir	✓	
		Semen	✓	
		Kerikil	✓	
		Batu Bata	✓	
	Metode Pembuatan	Campuran Pondasi	✓	
		Campuran Beton	✓	
Gambar Kerja	Ada			
	Tidak	✓		
Tenaga Kerja	Terlatih			
	Tidak Terlatih	✓

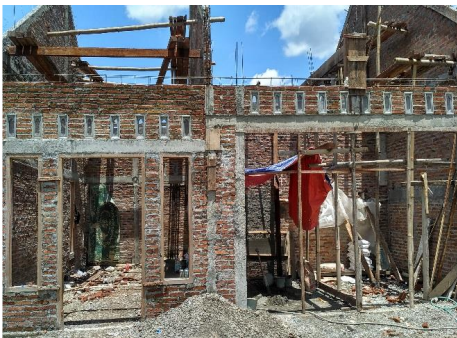
Tabel 4.19 Rumah Delapan

Bentuk	Simetris	✓	
			Tidak Simetris	
	Struktur	Pondasi	✓	
		Kolom		
		Balok		
	Bahan Material	Dinding	✓	
		Pasir	✓	
		Semen	✓	
		Kerikil	✓	
		Batu Bata	✓	
	Metode Pembuatan	Campuran Pondasi	✓	
		Campuran Beton	✓	
Gambar Kerja	Ada			
	Tidak	✓		
Tenaga Kerja	Terlatih			
	Tidak Terlatih	✓

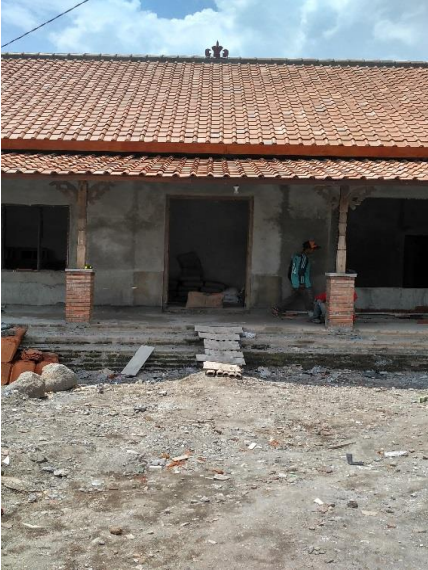
Tabel 4.20 Rumah Sembilan

Bentuk	Simetris	
	Struktur	Tidak Simetris	✓
	Bahan Material	Pondasi	✓
		Kolom	
		Balok	
		Dinding	✓
		Pasir	✓
	Metode Pembuatan	Semen	✓
		Kerikil	✓
		Batu Bata	✓
Metode Pembuatan	Campuran Pondasi	✓	
	Campuran Beton	✓	
Gambar Kerja	Ada	✓	
Tenaga Kerja	Tidak		
	Terlatih		
		Tidak Terlatih	✓

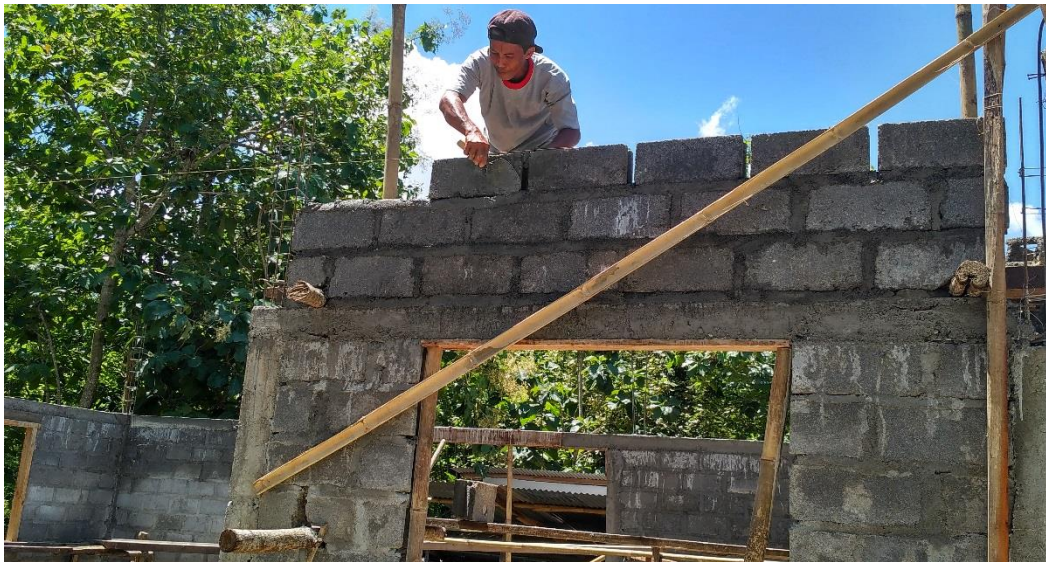
Gambar 4.13 Pemasangan dinding

Pembahasan pada gambar 4.13 diatas melihat tentang pemasangan dinding, dari hasil pengamatan jarak yang digunakan antar bata antara 1,5 cm – 2

cm. Menurut As'at (2015) jarak antar bata yang baik adalah 1 cm dengan ketebalan plester 2cm.

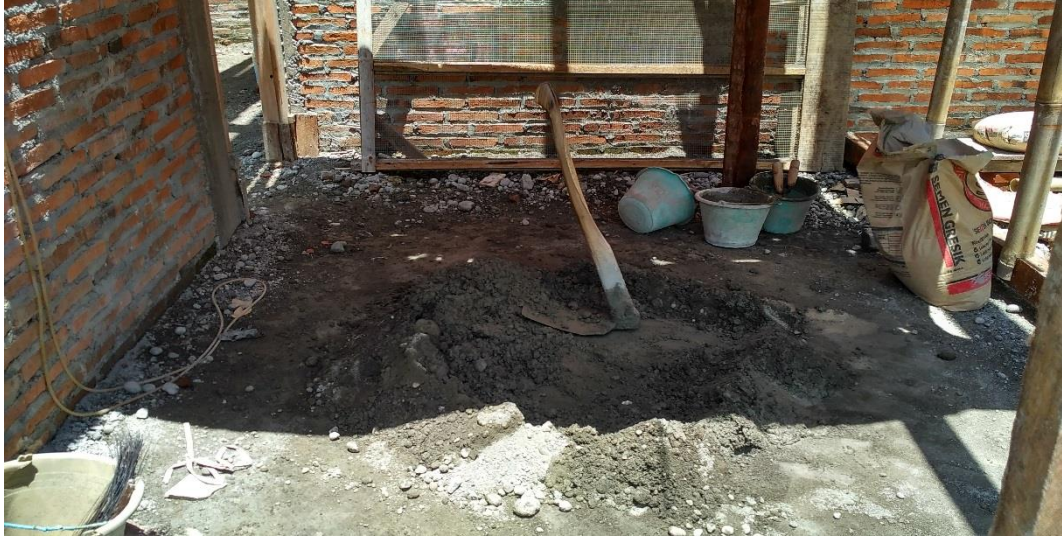
Gambar 4.14 Proses pengadukan bahan material

Pada gambar 4.14 melihat cara proses pengadukan bahan material, dari hasil pengamatan pengadukan dilakukan secara manual menggunakan tenaga manusia tidak dengan bantuan alat pengaduk (Molen). Pengadukan diatas dilakukan untuk pengecoran balok pada bangunan rumah.

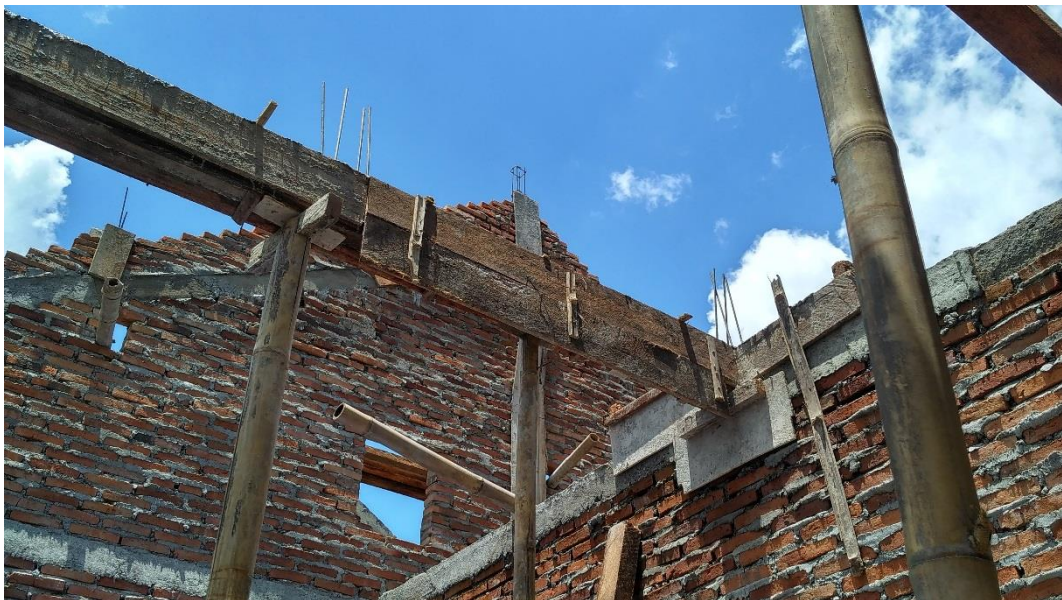
Gambar 4.15 Pembuatan balok bangunan rumah

Pada gambar 4.15 menerangkan proses pembuatan balok bangunan rumah, dari hasil pengamatan balok tersebut dikerjakan dengan bahan campuran 1 semen : 2 Pasir : 3 Kerikil.

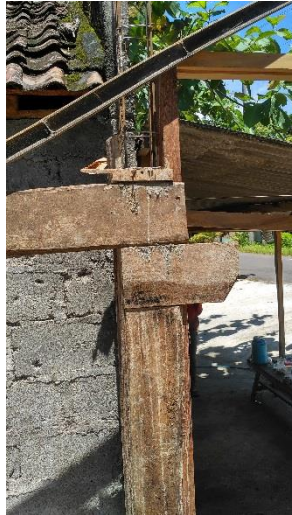
Gambar 4.16 Pembuatan kolom praktis pada bangunan rumah

Pada gambar 4.16 menunjukan proses pembuatan kolom praktis pada bangunan, dari hasil pengamatan pembuatan kolom praktis tersebut menggunakan besi tulangan pokok berdiameter 8 mm dan besi begel berdiameter 6 mm. Besi tulangan tersebut beli jadi ditoko bangunan. Kemudian dipasang menggunakan bekisting berbahan papan dan menggunakan campuran 1 semen : 2 Pasir : 3 Kerikil.

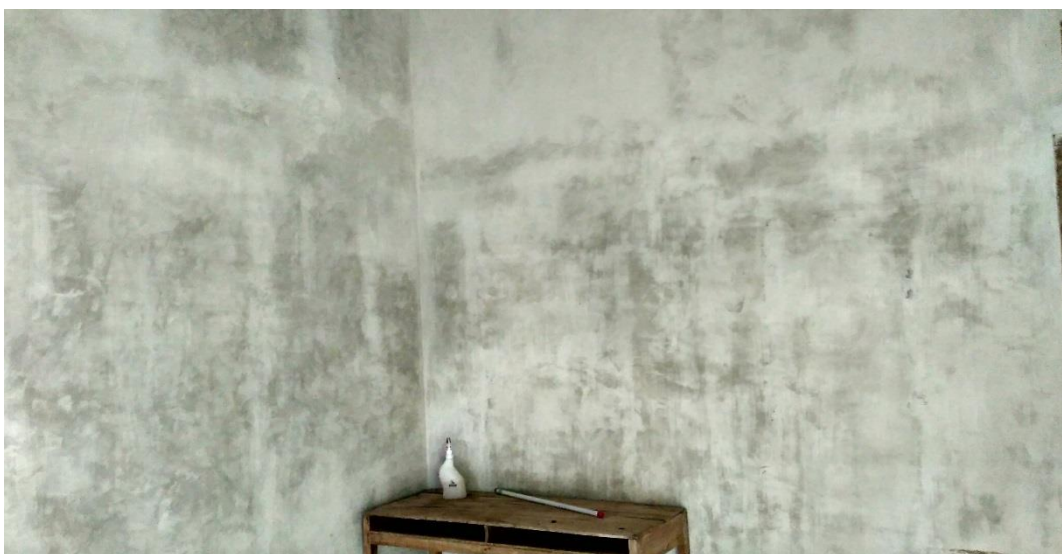
Gambar 4.17 Dinding yang telah dipleser

Pada gambar 4.17 diatas menunjukkan hasil dari pekerjaan plester dinding bangunan rumah bagian dalam, Dari hasil pengamatan dinding diplester dengan ketebalan 3 cm.

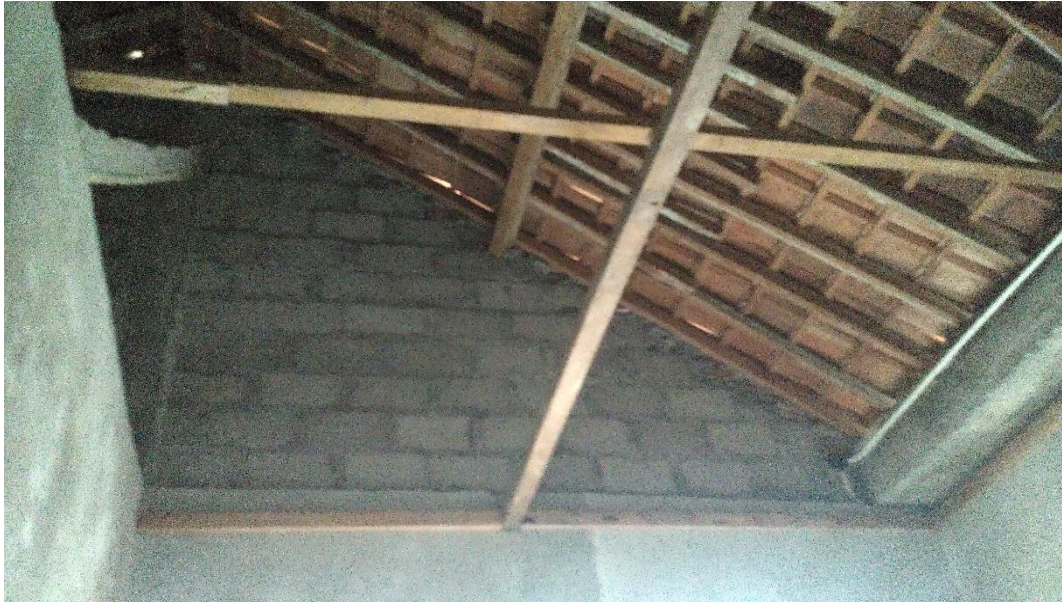
Gambar 4.18 Bagian rangka atap

Dapat dijelaskan pada gambar 4.18 adalah bagian rangka atap, hasil pengamatan rangka atap menggunakan kayu, pemilihan jenis kayu dan dimensi kayu juga diperhatikan sebelum dilakukan pemasangan.
