## LAMPIRAN 2. Foto Bangunan Rumah

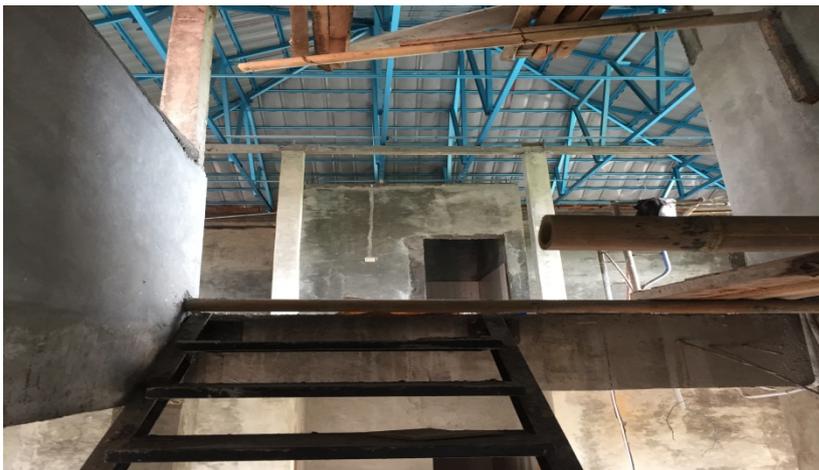
Foto 12 Bagian dalam bangunan dinding telah diplaster, bagian rangka atap menggunakan baja ringan, tangga menggunakan plat besi. Rumah ini di gunakan sebagai rumah hunian.

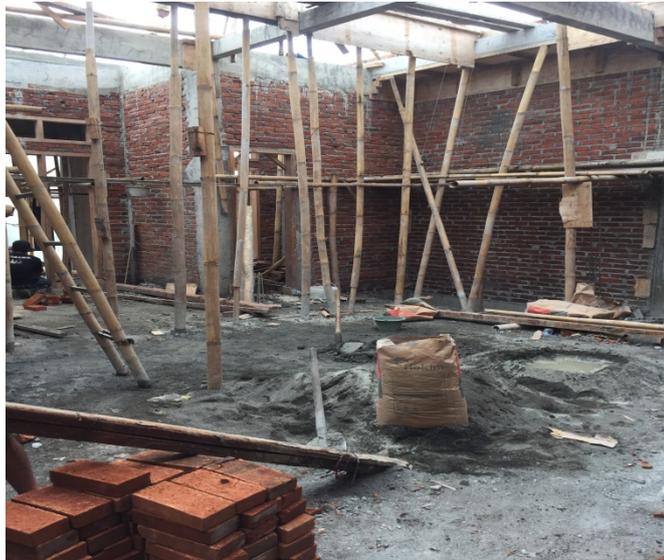
Foto 14 bagian dalam bangunan kedua sedang dilakukan tahap pengecoran beton balok, bekisting yang digunakan kayu dan bambu, bagian dinding menggunakan bata, yang belum di plester, rangka atap belum terpasang, fungsi bangunan digunakan untuk rumah hunian atau tempat tinggal.

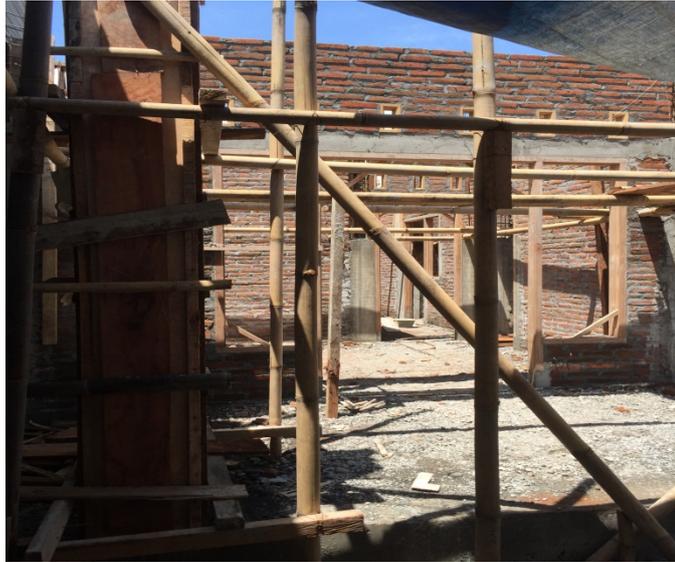
Foto 15 Tampak depan bangunan di lokasi ketiga, terlihat sedang dilakukan pembuatan kolom, bekisting menggunakan kayu atau papan

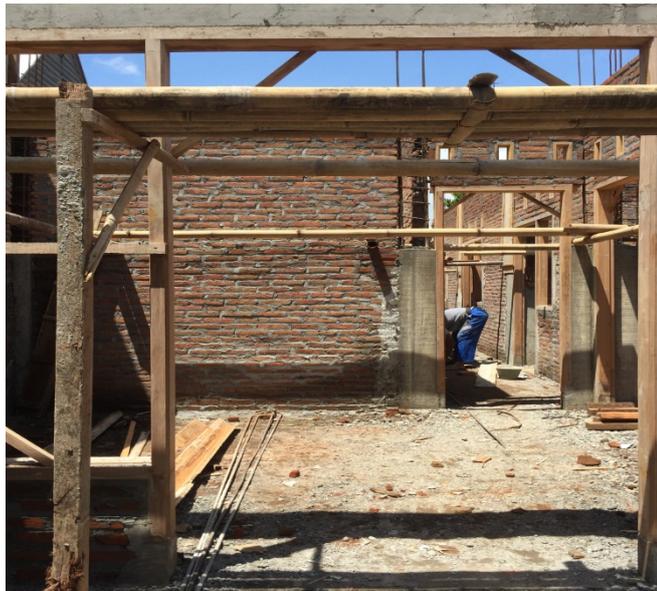
Foto 16 bagian dalam bangunan ketiga sedang dilakukan tahap pembesian, terlihat bamboo bamboo di gunakan sebagai pengganti skafolding

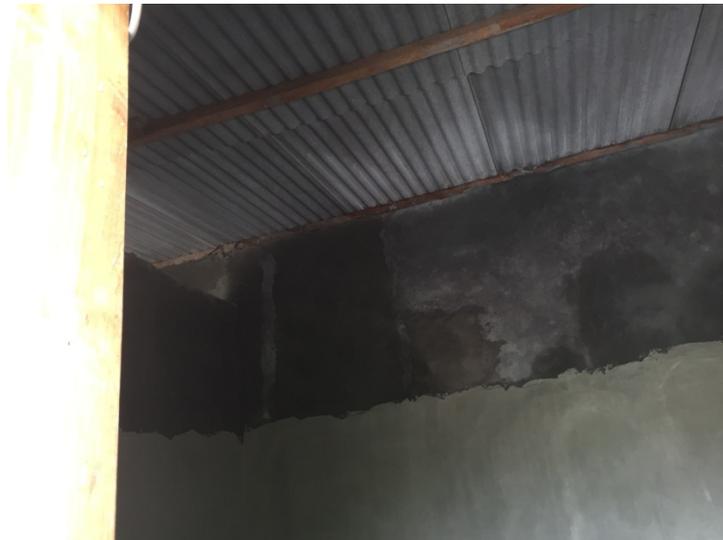
Foto 18 Tampak bagian dalam yang sudah di plester, atap menggunakan asbes dan terlihat rangka atap menggunakan kayu. Dari persyaratan yang ditentukan rangka atap tersebut jauh dari kata standar persyaratan. Hal ini sangat berbahaya jika terjadi bencana gempa, karena mudah roboh

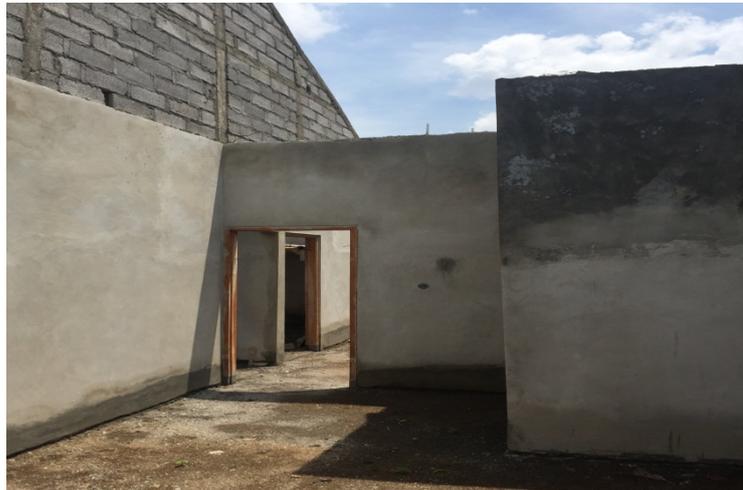
Foto 22 Tampak bagian dalam rumah yang dindingnya sudah di plester dan sudah di pasang kusen pintu. Tetapi belum terpasang untuk rangka atapnya

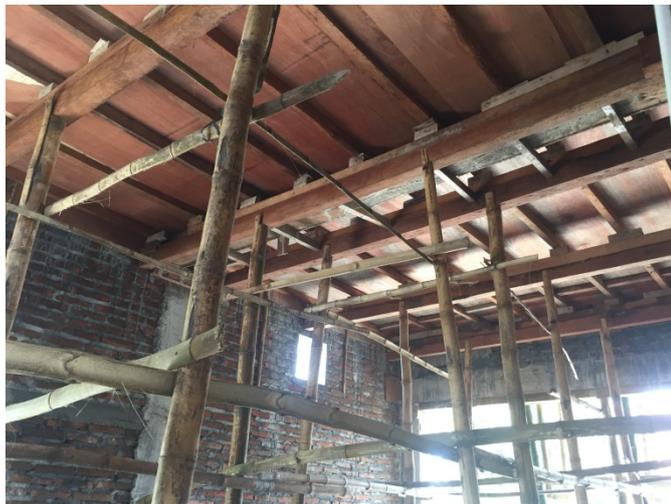
Foto 26 Tampak bagian dalam rumah yang sedang dilakukan pengecoran lantai dua menggunakan bamboo sebagai penyangga bekisting yang terbuat dari kayu.

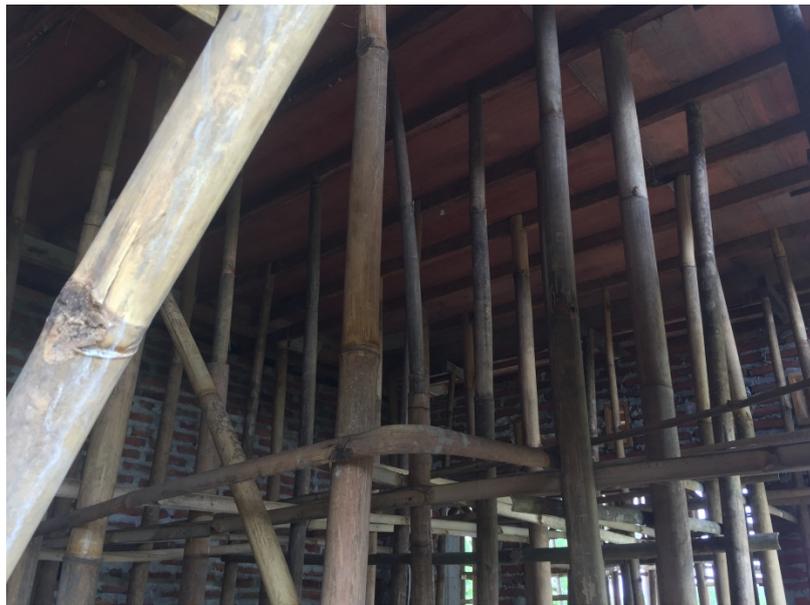
Foto 28 Tampak bagian dalam rumah yang sedang dilakukan pengecoran lantai dua menggunakan bamboo sebagai penyangga bekisting yang terbuat dari kayu.
