# Asesmen Bangunan Sungai Di Yogyakarta Pasca Badai Cempaka 2017

*Assessment of River Buildings in Yogyakarta Post Cempaka Storm 2017*

**Maya Christine Alviana, Nursetiawan**

*Program Studi Teknik Sipil, Fakultas Teknik, Universitas Muhammadiyah Yogyakarta*

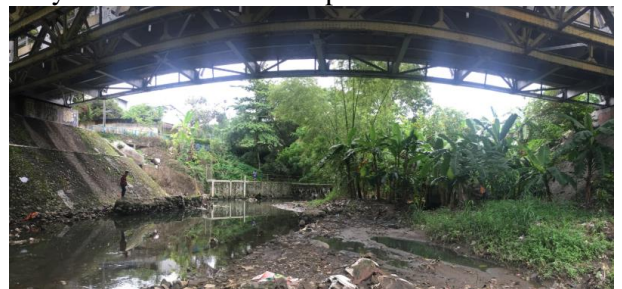
Gambar 6 Foto Jembatan.

Jembatan ini berlokasi di Jl. Kusumanegara, Rejowinangun, Kotagede, Kota Yogyakarta. Jembatan ini berada di tengah kota Yogyakarta. Selanjutnya ada jembatan beton, salah satu jembatan beton yang ditinjau adalah jembatan beton yang berlokasi di Jl. Jejeran - Pleret, Wonokromo, Pleret, kabupaten Bantul.

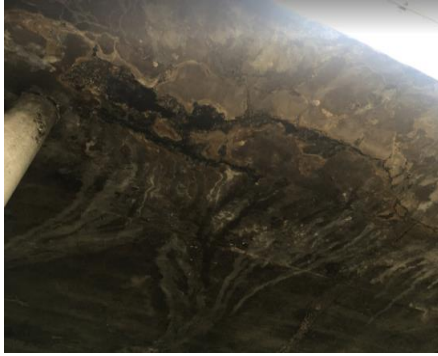
Lebar sungai Gajah Wong yang ditinjau memiliki lebar sekitar 3 sampai 6 meter. Hasil Berdasarkan hasil dari survey lapangan sungai didapatkan hasil bahwa kondisi isfrastruktur sungai Gajah Wong masih terlihat baik, namun ada beberapa jembatan yang mengalami kerusakan struktur.

Gambar 8 Terlihat Kerusakan Pada Salah Satu Jembatan Sungai Gajah Wong

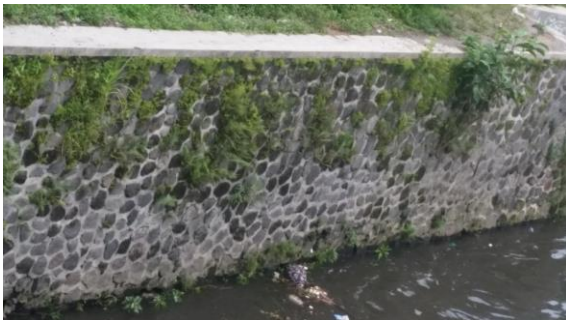
Dan untuk dinding penahan tanah yang disurvei semua dalam keadaan baik. . Bangunan dinding penahan tanah digunakan untuk menahan tekanan tanah lateral yang ditimbulkan oleh tanah urugan atau tanah asli yang labil akibat kondisi topografinya (Setiawan, 2011). Hal ini dipengaruhi oleh kondisi gambaran topografi tempat itu bila dilakukan pekerjaan tanah seperti penanggulangan atau pemotongan tanah (Ramadhani, 2010).

Seperti yang terlihat pada Gambar 8 terlihat kondisi Dinding Penahan tanah masih dalam keadaan yang cukup baik dan tidak terlihat retakan pada strukturnya.

Gambar 9 Dinding Penahan Tanah

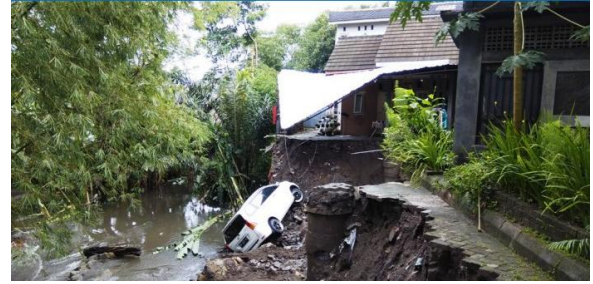
Pasca Badai Cempaka 28 Dan 29 November 2017 talud Di Perumahan Mutiara Tamanan, Dusun Grojogan, Rt 3 Kelurahan Tamanan, Banguntapan ambrol. Pada Gambar 4.8 terlihat satu rumah dan satu unit mobil terbawa longsor tanah karena talud ambrol. Saat wawancara dengan warga juga didapatkan informasi saat terjadi badai tropis pada tanggal 28 dan 29 November 2017 air sungai Gajah Wong meluap sampai 10 cm dari tinggi jagaan, namun masih ada daerah sungai Gajah Wong yang masih dapat menampung luapan sungai saat badai tropis.

Gambar 10 Konsidi Talud Sungai Gajah Wong Ambrol di Banguntapan.

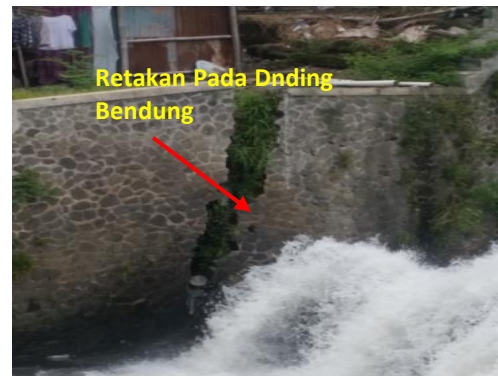
Ada salah satu bendung yang mengalami retakan pada dindingnya karena dampak siklon tropis Cempaka. Bendung ini berlokasi di Banguntapan, Umbulharjo, kabupaten Bantul. Bendung adalah konstruksi yang digunakan untuk menahan laju air, dan memastikan air didistribusikan secara merata (Maulana, 2019).

Gambar 11 Dinding Bendung Mengalami Kerusakan.

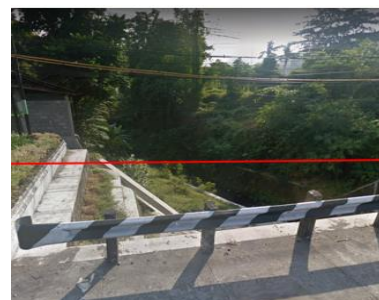
Selain bendung yang mengalami retakan pada salah satu jembatan di Jl. Ring Road Utara, Condongcatur Kecamatan Depok, Kabupaten Sleman. Elevasi muka air saat badai cempaka mencapai 4 meter, padahal pada hari biasanya tinggi muka air pada lokasi ini hanya 0,5 meter sampai 1 meter saja.

Gambar 12 Elevasi Luapan Air Saat Badai Cempaka.

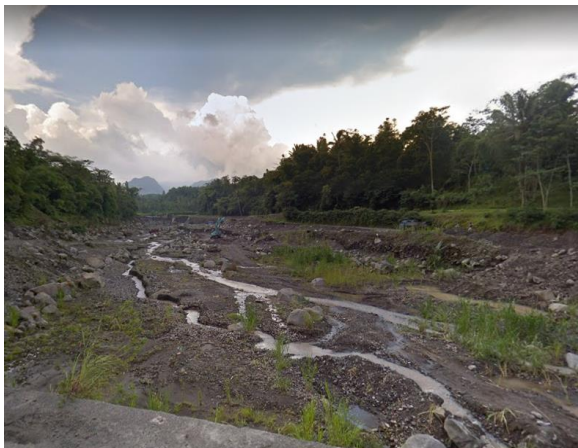
Gambar 13 Kondisi Sempadan Sungai di Daerah Pakem, Sleman.

Pada wilayah kabupaten Sleman terlihat kondisi sempadan sungai berupa lahan kosong, sempadan kota Yogyakarta merupakan pemukiman warga sedangkan sempadan kabupaten Bantul berupa pemukiman warga dan tanah kosong.

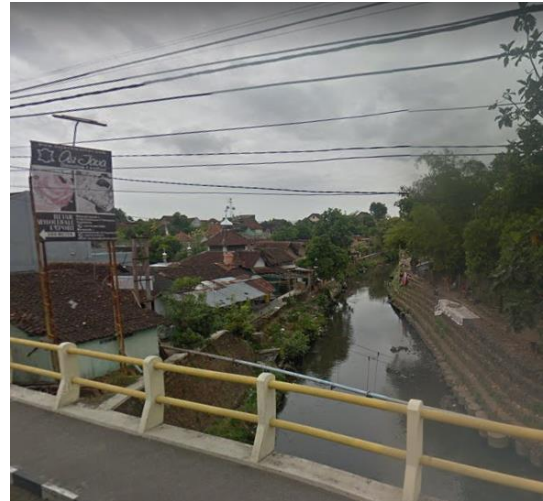
Gambar 14 Kondisi Sempadan Sungai di Daerah Kota Yogyakarta.

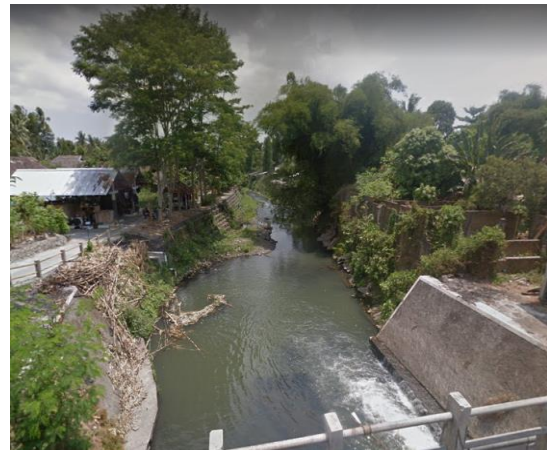
Gambar 15 Kondisi Sempadan Sungai di Daerah Pleret, Bantul.

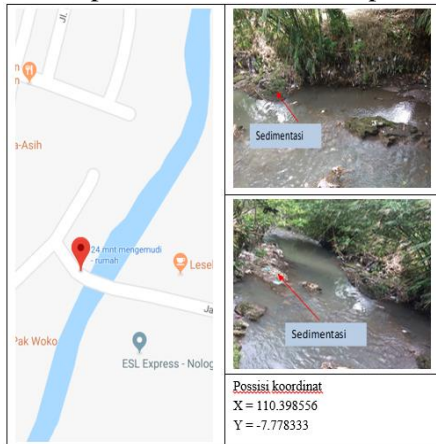
Gambar 16 Sedimen di Sisi Kiri Sungai.

tanah longsor, erupsi lahar gunung Merapi, sampah dan limbah industri (JB. Satrio, 2013). Berikut merupakan kondisi morfologi sungai Gajah Wong dan foto hasil lapangan disertai foto peta lokasinya. Pada Gambar Menunjukkan kondisi sedimen sungai Gajah Wong yang terdapat pada sisi kiri sungai dan pada gambar menunjukkan kondisi sedimen pada kelokan sungai.

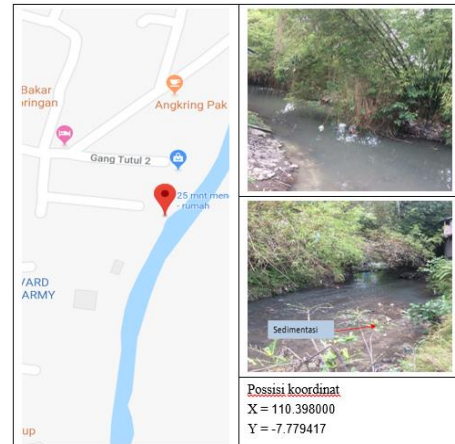
Gambar 17 Sedimen di Kelokan Sungai.
