# Analisis Kerusakan Jalan Dengan Metode Pavement Condition Index (PCI) Dan Rencana Anggaran Biaya Perbaikan

(Studi Kasus Ruas Jalan Ringroad Barat Km 5 s/d Km 9, Kecamatan Gamping, Kabupaten Sleman, Yogyakarta)

**Ega Arief Anggriawan, Emil Adly, Dian Setiawan**

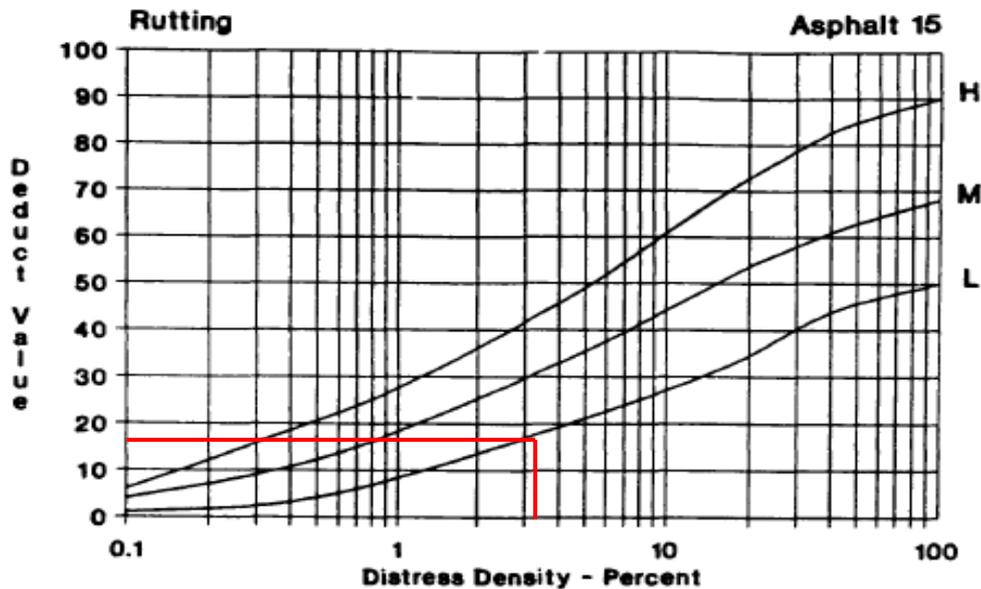
Gambar 4. *Deduct Value* Alur

1. Alur = 28 m<sup>2</sup>
2. Retak buaya = 5,4 m<sup>2</sup>

1. Alur =  $\frac{28}{9 \times 100} \times 100\% = 3,11\%$
2. Retak buaya =  $\frac{5,4}{9 \times 100} \times 100\% = 0,60\%$

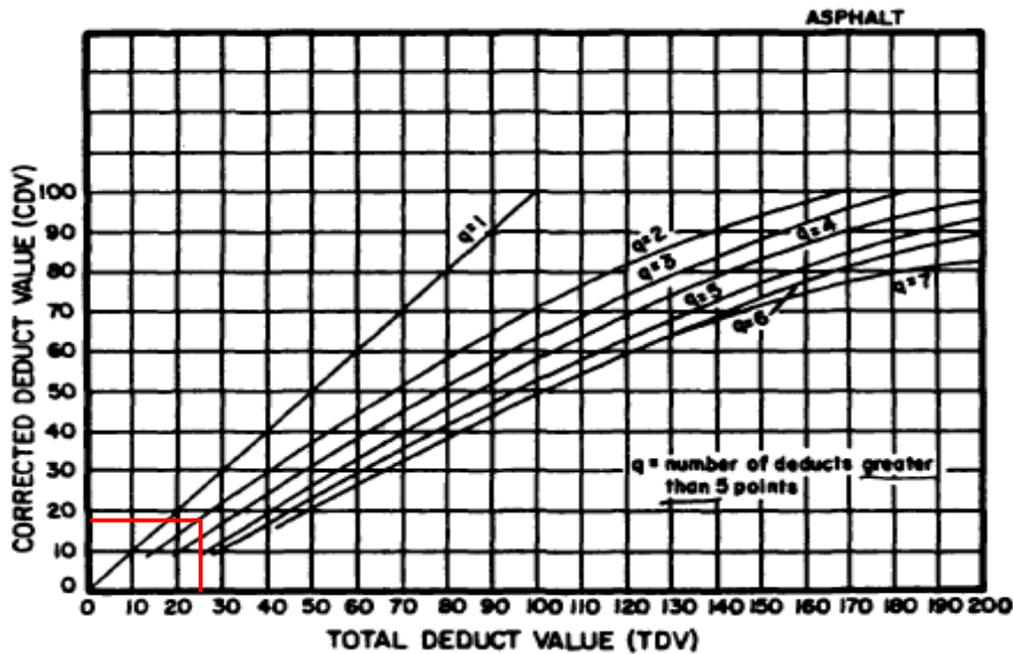
Gambar 6. Grafik *Corrected Deduct Value*

Sta	Deduct Value	Total	q	CDV
6+100 - 6+200	0 18 0 7	25	2	18

Kemudian dari tabel 2. Dimasukan ke dalam grafik hubungan *total deduct value* dengan *corrected deduct value* kemudian

didapat nilai *corrected deduct value* sebesar 18.

Nilai yang diperoleh tersebut dapat menunjukkan kondisi perkerasan pada segmen yang ditinjau, sehingga menentukan hasil PCI, baik, memuaskan, atau bahkan sangat buruk dengan menggunakan parameter PCI. Sebagai contoh untuk segmen sta 6+100 s/d 6+200, CDV = 18, PCI = 100-18 = 82, maka PCI pada segmen sta tersebut sangat baik (*very good*). Untuk penghitungan nilai kondisi perkerasan lebih lengkap akan disajikan pada lampiran 1.

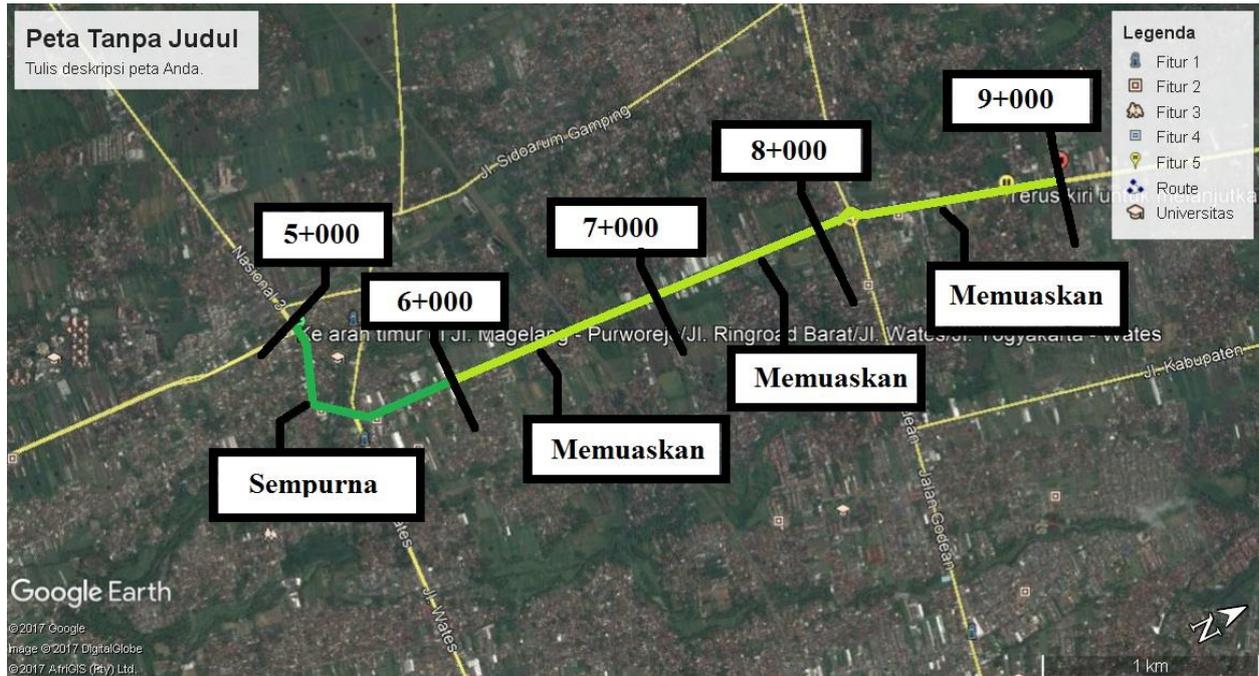
Gambar 8. Penghitungan Nilai PCI Tiap Segmen

1. 5+000 s/d 6+000 km =  $\frac{948}{10} = 94,8\%$   
Sempurna (*Excellent*)
2. 6+000 s/d 7+000 km =  $\frac{732}{10} = 73,2\%$   
Memuaskan (*Satisfactory*)
3. 7+000 s/d 8+000 km =  $\frac{799}{10} = 79,9\%$   
Memuaskan (*Satisfactory*)
4. 8+000 s/d 9+000 km =  $\frac{796}{10} = 79,6\%$   
Memuaskan (*Satisfactory*)

$$PCI_{total} = \frac{\sum PCI}{jumlah\ segmen} = \frac{327,5}{4} = 81,875 \%$$

Maka dapat disimpulkan bahwa nilai perkerasan yang ada di Jalan Ringroad Barat, Gamping adalah Memuaskan (*Satisfactory*).

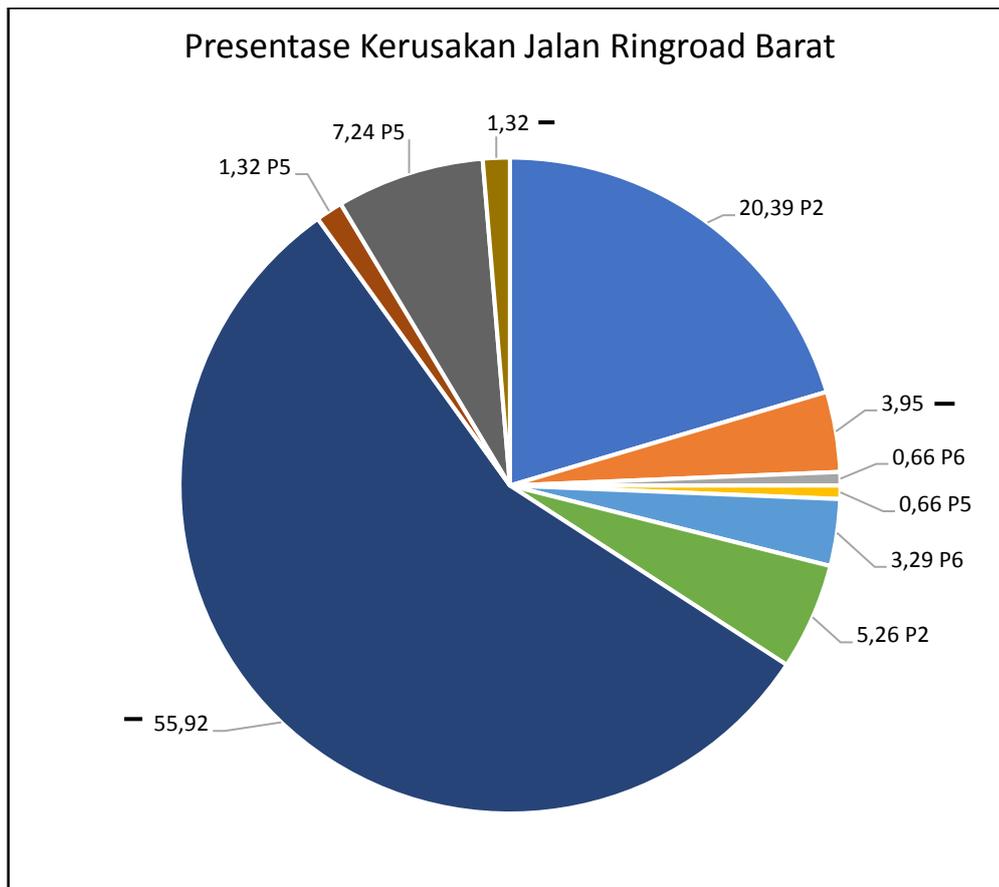
Gambar 9. Chart Presentase Kerusakan Jalan

No.	Jenis Kerusakan	Jumlah Kerusakan	Presentase Kerusakan	Metode Perbaikan
1	Retak Buaya	31	20,39 %	P2
2	Kegemukan	6	3,95 %	-
3	Cekungan	1	0,66 %	P6
4	Keriting	1	0,66 %	P5
5	Retak Pinggir	5	3,29 %	P6
6	Retak	8	5,26 %	P2
7	Memanjang/melintang	85	55,92 %	-
8	Pengausan Agregat	2	1,32 %	-
9	Lubang	11	7,24 %	P5
10	Alur	2	1,32 %	P5
Total Kerusakan		152

Untuk kerusakan kegemukan, tambalan, dan pengausan agregat tidak terdapat langkah penanganan dalam metode perbaikan standar Bina Marga 1995, oleh karena itu pada kerusakan tersebut harus diperbaiki menggunakan *overlay*. Hal tersebut dikarenakan jenis kerusakan kegemukan, tambalan, dan pengausan agregat memerlukan penanganan lanjut dan masih memberikan tingkat keamanan bagi pengguna jalan. Maka hal itu juga berlaku dalam pengerjaan rencana anggaran biaya untuk perbaikan, sehingga pada kerusakan tersebut tidak memerlukan rencana anggaran biaya untuk perbaikan. Metode penanganan kerusakan jalan dengan menggunakan metode perbaikan Bina Marga 1995 telah dijelaskan pada Bab II.
