Identifikasi Potensi Kerentanan Baliho yang Dapat Menimbulkan Bencana Untuk Pengguna Jalan Nasional (Ruas Jalan RingRoad Selatan)

*Identification of potential Vulnerability for Billboards that can give rise Debacle for National Road users.
(South RingRoad Segment)*

Arief Farghani Hassanusi, M. Heri Zulfiar.

Program Study Teknik Sipil, Fakultas Teknik, Universitas Muhammadiyah Yogyakarta

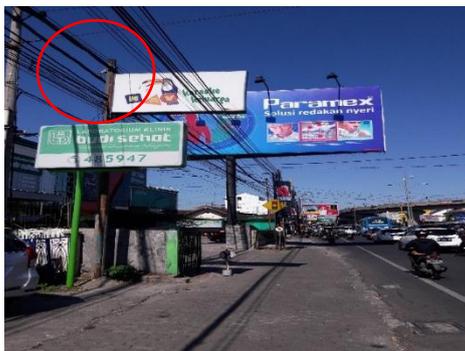
- a. Baliho terlalu dekat dengan tiang listrik
Banyak Baliho yang ada di sepanjang Jl Laksda Adi Suipto didirikan terlalu dekat dengan tiang listrik di khawatirkan apabila baliho tersebut runtuh tiang listrik yang ada di dekatnya ikut runtuh juga yang dapat membahayakan orang-orang yang berada di sekitar baliho tersebut.
- b. Baliho berada di atas bangunan milik warga
Ada beberapa bangunan baliho yang didirikan di atas bangunan milik warga, hal ini cukup berbahaya karena selayaknya rumah haruslah berkeadaan aman dari hal-hal yang tidak diinginkan seperti keruntuhan oleh baliho.

Gambar 12 Baliho terlalu dekat dengan tiang listrik

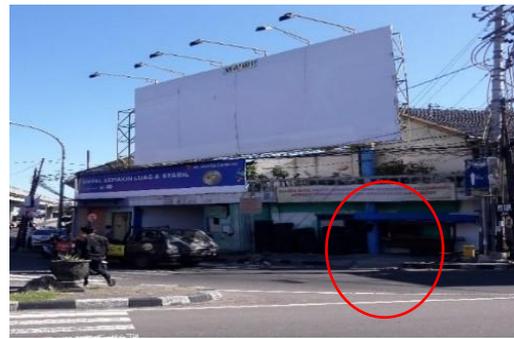
Gambar 13 Baliho berada di atas bangunan milik warga

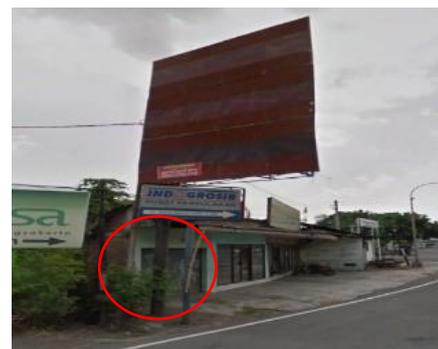
- c. Baliho terlalu dekat dengan badan jalan
Ruang milik jalan yang seharusnya tidak ada bangunan yang berdiri disana namun masih banyak baliho yang di bangun terlalu dekat dengan badan jalan, apabila ada pelebaran jalan baliho atau bangunan yang ada disana dapat mengganggu.
- d. Baliho berada di atas taman atau jalur hijau
Menurut Peraturan Bupati Sleman No 53 Tahun 2015 bahwa baliho di larang didirikan di atas taman atau jalur hijau, namun setelah dilakukan survey lapangan masih banyak baliho yang didirikan di atas taman atau jalur hijau.

Gambar 14 Baliho terlalu dekat dengan badan jalan

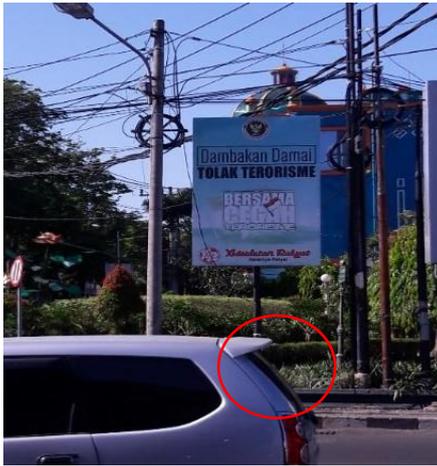
Gambar 15 Baliho berada di atas taman atau jalur hijau

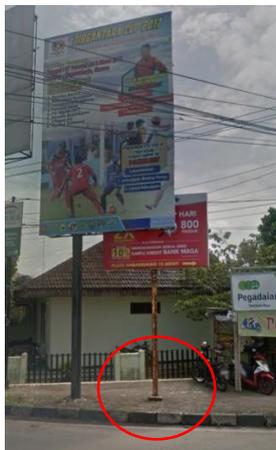
- e. Baliho berada di atas Trotoar Menurut Peraturan Bupati Sleman No 53 Tahun 2015 bahwa baliho di larang didirikan di atas trotoar, namun setelah dilakukan survey lapangan pada tanggal 2 Agustus 2018 masih ada baliho yang didirikan di atas trotoar.

Gambar 16 Baliho berada di atas Trotoar
