BAB IV

HASIL PENELITIAN

4.1.3. Potensi Bahaya pada Bangunan Sekolah

4.1.4. Rekapitulasi Potensi *Multi* Bahaya pada Bangunan Sekolah berdasarkan Pengisian Formulir *VISUS*

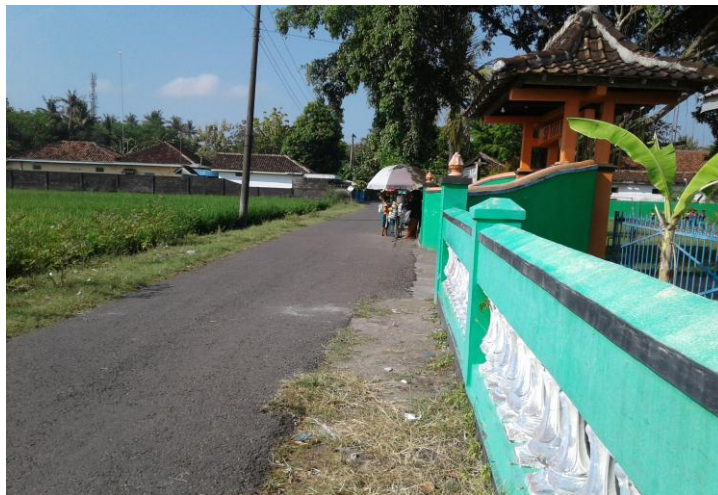
Gambar 4.8 Jalan depan sekolah

Elevasi permukaan jalan depan sekolah yang lebih tinggi dari elevasi permukaan pekarangan sekolah, adanya curah hujan yang cukup tinggi, daerah peresapan air kurang banyak, serta sistem drainase yang kurang baik, membuat sekolah ini berpotensi terkena bahaya banjir.

Dari hasil wawancara dengan bapak kepala sekolah, diperoleh informasi bahwa sekolah ini selalu tergenang banjir apabila curah hujan cukup tinggi, kadang ketinggian banjir mencapai ± 50 cm, dan bisa memasuki ruangan kelas maupun kantornya. Sehingga perabotan sekolah terendam sebagian oleh banjir.

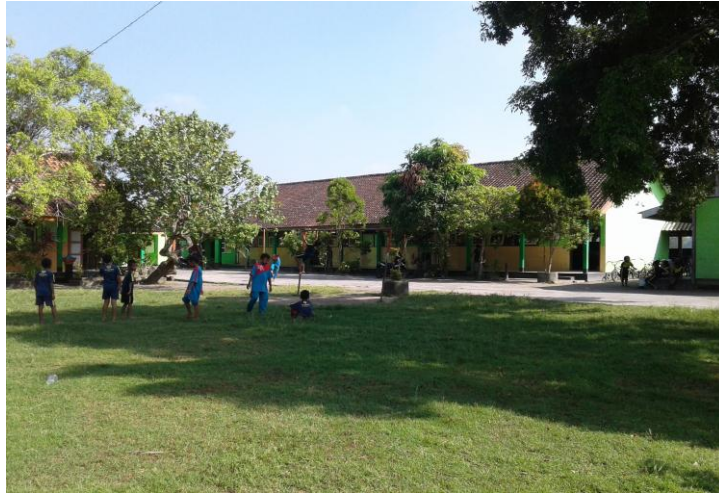
Gambar 4.9 Halaman sekolah

Terlihat pada gambar 4.9 lokasi sekolah berada di tempat yang terbuka, dan kurangnya hambatan angin, membuat sekolah ini berpotensi terkena bahaya angin yang besar. Adanya beberapa pohon di pekarangan sekolah berpotensi tumbang karena angin dan membahayakan keselamatan para penghuni sekolah maupun bangunan sekolahnya. Atap genteng dengan perletakan sederhana di bangunan sekolah ini berpotensi jatuh. Jendela yang sebagian besar terbuat dari kaca berpotensi pecah terkena angin.

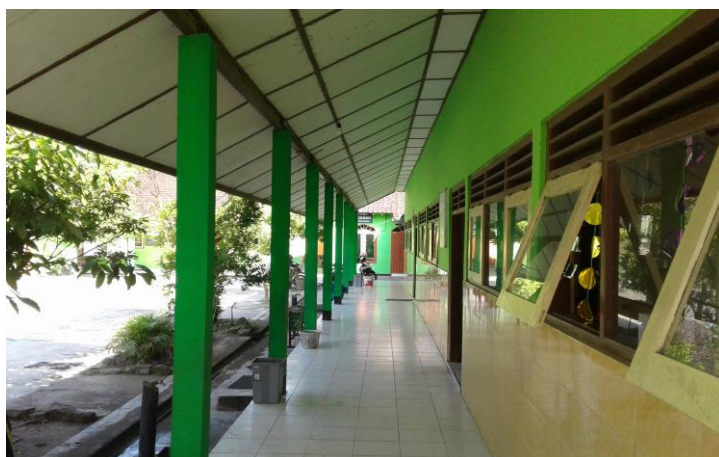
Gambar 4.10 Tampak depan kelas

Terlihat pada gambar 4.10 struktur bangunan sekolah yang sebagian terbuat dari bahan yang mudah terbakar (kayu), zat pengoksidasi/oksigen dalam jumlah yang cukup dan sumber nyala yang cukup, membuat sekolah ini berpotensi terjadinya bahaya kebakaran.

Tidak adanya sistem pemadam kebakaran (hydrant) pada sekolah ini bisa memperparah dampak bahaya kebakaran. Serta tidak adanya penunjuk jalur evakuasi ke tempat aman dari kebakaran juga membahayakan keselamatan para penghuni sekolah apabila terjadi kebakaran.

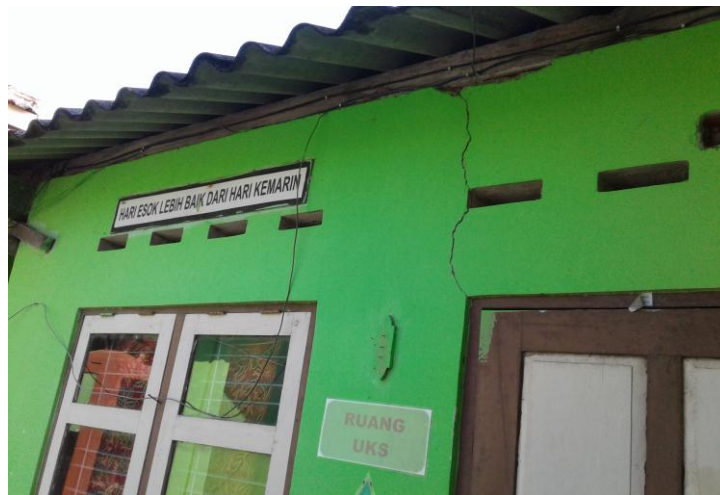
Gambar 4.11 Retakan tembok ruang UKS

Yogyakarta termasuk daerah yang rawan bencana, keberadaan Gunung Merapi di bagian utaranya yang merupakan salah satu gunung berapi teraktif di dunia, dan wilayah yang berbatasan langsung dengan Samudra Hindia di sisi selatannya ini juga terbilang akrab dengan gempa bumi. Tercatat pada 27 Mei 2006 gempa mengguncang di wilayah ini, dengan kekuatan 5,9 SR. Ditengarai masih ada sesar aktif di daerah Bantul yang berpotensi memicu gejala alam serupa. Maka keberadaan SD Tirtosari termasuk berpotensi terjadi gempa. Pada gambar 4.11 bisa dilihat ada retakan di tembok ruang uks yang disebabkan oleh gempa.

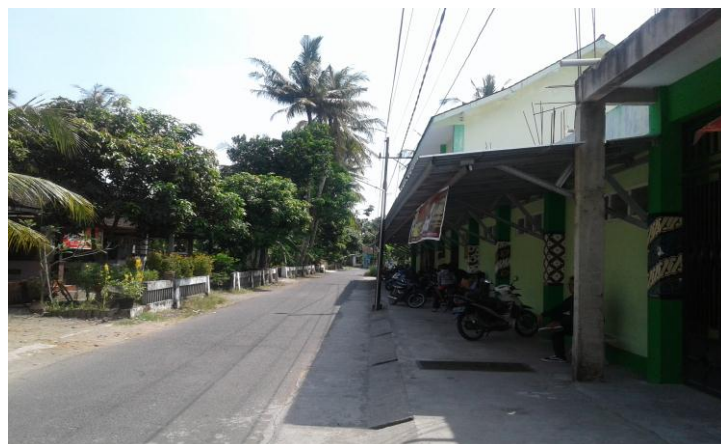
Gambar 4.13 Jalan depan sekolah

Elevasi permukaan jalan depan sekolah yang lebih tinggi dari elevasi permukaan pekarangan sekolah, adanya curah hujan yang cukup tinggi, daerah peresapan air dan serta sistem drainase kurang baik, membuat sekolah ini berpotensi terkena bahaya banjir.

Dari hasil wawancara dengan bapak kepala sekolah, diperoleh informasi bahwa sekolah ini selalu tergenang banjir apabila curah hujan cukup tinggi, kadang ketinggian banjir mencapai ± 70 cm, dan bisa memasuki ruangan kelas maupun kantornya. Sehingga perabotan sekolah terendam sebagian oleh banjir.

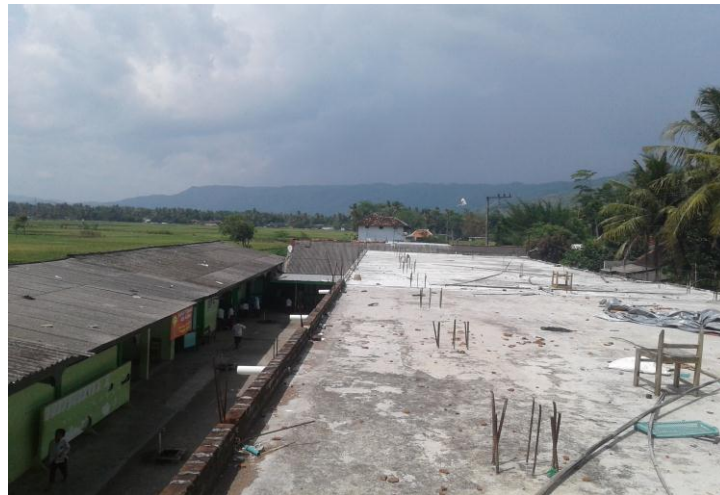
Gambar 4.14 Tampak persawahan sekeliling sekolah

Terlihat pada gambar 4.14 belakang bangunan sekolah yang berdekatan langsung dengan persawahan (lokasi terbuka), sehingga kurang hambatan angin, membuat sekolah ini berpotensi terkena bahaya angin yang besar.

Adanya beberapa pohon di depan sekolah berpotensi tumbang terkena angin sehingga membahayakan keselamatan para penghuni sekolah dan bangunan sekolah. Atap asbes dengan perletakan sederhana bisa terbang, dan jendela dengan penutup kaca bisa pecah terkena bahaya angin.

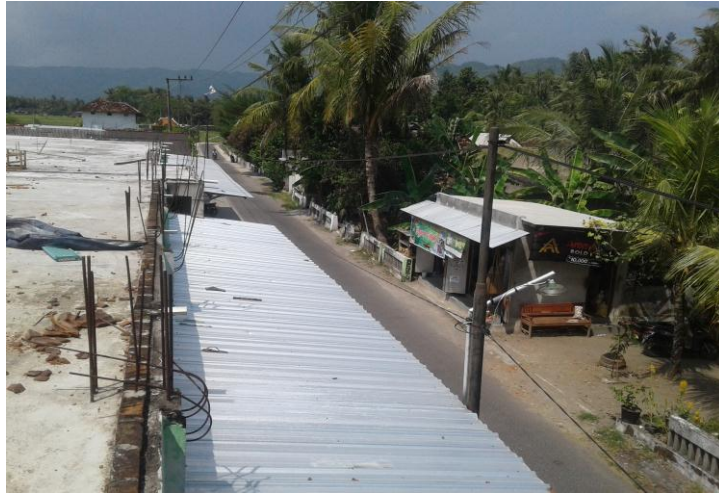
Gambar 4.15 Tampak tiang kabel listrik dekat bangunan sekolah

Terlihat pada gambar 4.15 adanya kabel listrik yang berada di dekat bangunan sekolah, sebagian struktur dari bahan yang mudah terbakar (kayu), dan tidak adanya sistem pemadam kebakaran (hydrant) membuat sekolah ini berpotensi terjadi kebakaran.

Tidak adanya sistem peringatan dini bahaya kebakaran, serta tempat aman untuk berlindung dari kebakaran yang kurang luas maka dapat membahayakan keselamatan para penghuni sekolah.

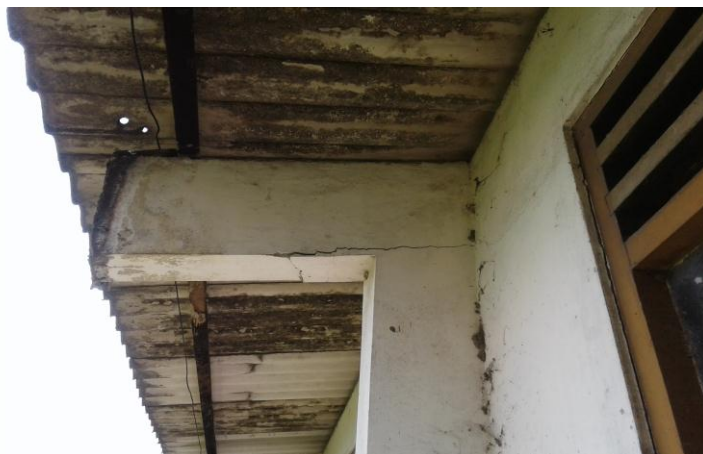
Gambar 4.16 Tampak retakan pada tembok bagian belakang sekolah

Ditengarai masih ada sesar aktif di daerah Bantul yang berpotensi memicu gejala alam serupa. Maka keberadaan SD Unggulan Muhammadiyah Kretek termasuk berpotensi terjadi gempa lagi. Pada gambar 4.16 bisa dilihat retakan tembok bagian belakang sekolah.

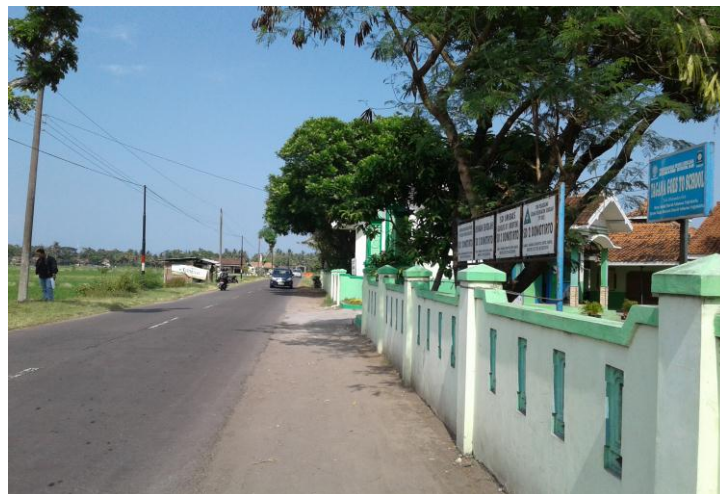
Gambar 4.18 Tampak jalan depan sekolah

Elevasi permukaan jalan depan sekolah yang lebih tinggi dari elevasi permukaan pekarangan sekolah, adanya curah hujan yang cukup tinggi, daerah peresapan air dan serta sistem drainase kurang baik, membuat sekolah ini berpotensi terkena bahaya banjir.

Dari hasil wawancara dengan kepala sekolah, diperoleh informasi bahwa sekolah ini selalu tergenang banjir apabila curah hujan cukup tinggi, kadang ketinggian banjir mencapai ± 60 cm, dan bisa memasuki ruangan kelas maupun kantornya. Sehingga perabotan sekolah terendam sebagian oleh banjir.

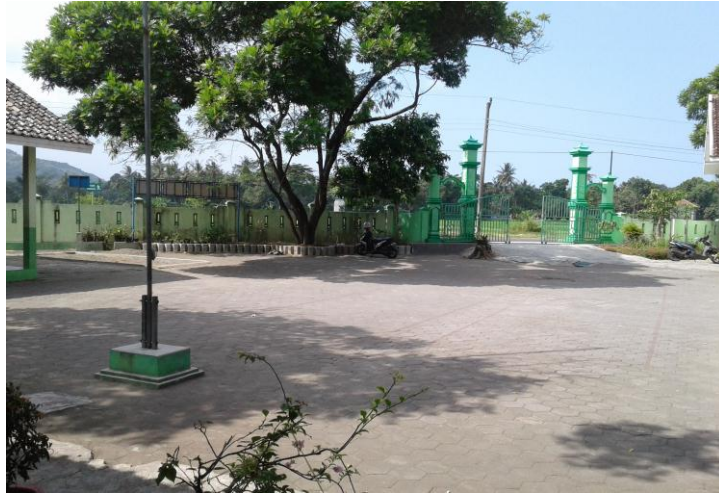
Gambar 4.19 Halaman sekolah

Dapat dilihat pada gambar 4.19 depan bangunan sekolah yang berdekatan langsung dengan persawahan (lokasi terbuka), sehingga kurang hambatan angin, membuat sekolah ini berpotensi terkena bahaya angin yang besar.

Adanya beberapa pohon di pekarangan sekolah berpotensi tumbang terkena angin sehingga membahayakan keselamatan para penghuni sekolah dan bangunan sekolah. Atap genteng dengan perletakan sederhana bisa terbang, dan jendela dengan penutup kaca bisa pecah terkena bahaya angin.

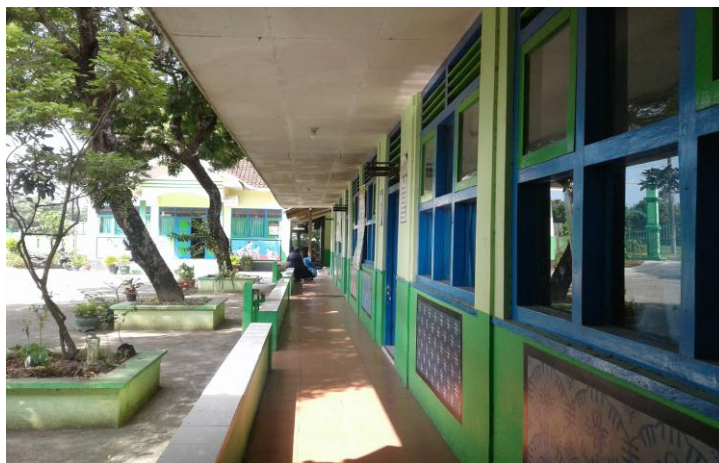
Gambar 4.20 Tampak depan kelas

Dapat dilihat pada gambar 4.20 struktur bangunan sekolah yang sebagian terbuat dari bahan yang mudah terbakar (kayu), zat pengoksidasi/oksigen dalam jumlah yang cukup dan sumber nyala yang cukup, membuat sekolah ini berpotensi terjadinya bahaya kebakaran. Tidak adanya sistem pemadam kebakaran (hydrant) pada sekolah ini bisa memperparah dampak bahaya kebakaran. Serta tidak adanya penunjuk jalur evakuasi ke tempat aman dari kebakaran juga membahayakan keselamatan para penghuni sekolah apabila terjadi kebakaran.

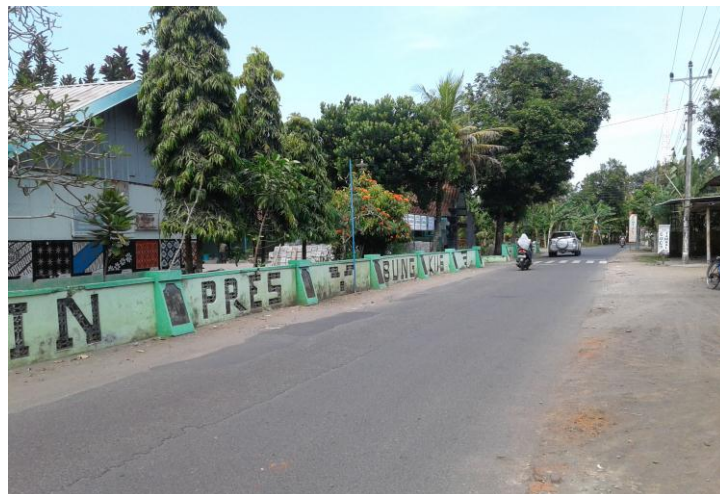
Gambar 4.22 Tampak jalan depan sekolah

Lokasi sekolah berada di dataran rendah yang berdekatan dengan Sungai Opak, adanya curah hujan yang cukup tinggi, daerah peresapan air dan sistem drainase yang kurang baik menyebabkan sekolah sangat berpotensi terjadinya banjir.

Dari hasil wawancara dengan kepala sekolah, diperoleh informasi bahwa sekolah ini selalu tergenang banjir apabila curah hujan cukup tinggi, kadang ketinggian banjir mencapai ± 60 cm, dan bisa memasuki ruangan kelas maupun kantornya. Sehingga perabotan sekolah terendam sebagian oleh banjir.

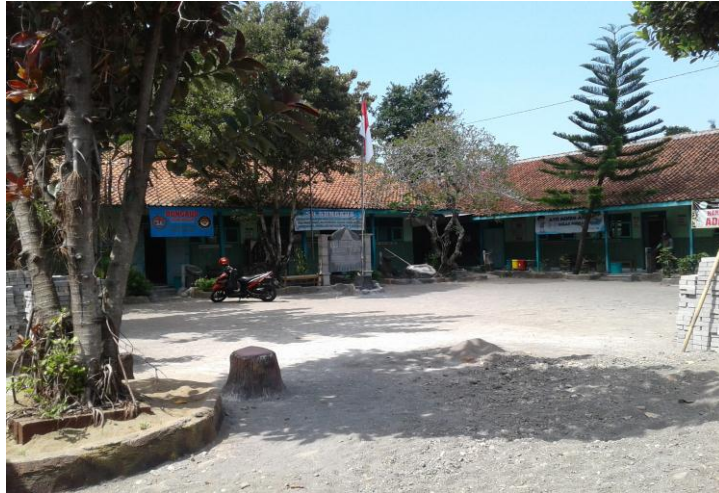
Gambar 4.23 Halaman sekolah

Lokasi sekolah yang berada di tengah pemukiman warga dan hambatan angin yang cukup, membuat sekolah ini berpotensi kecil terkena bahaya angin. Adanya beberapa pohon di pekarangan sekolah berpotensi tumbang jika terkena angin besar sehingga membahayakan keselamatan para penghuni sekolah dan bangunan sekolah. Atap genteng dengan perletakan sederhana bisa terbang, dan jendela dengan penutup kaca bisa pecah terkena bahaya angin besar.

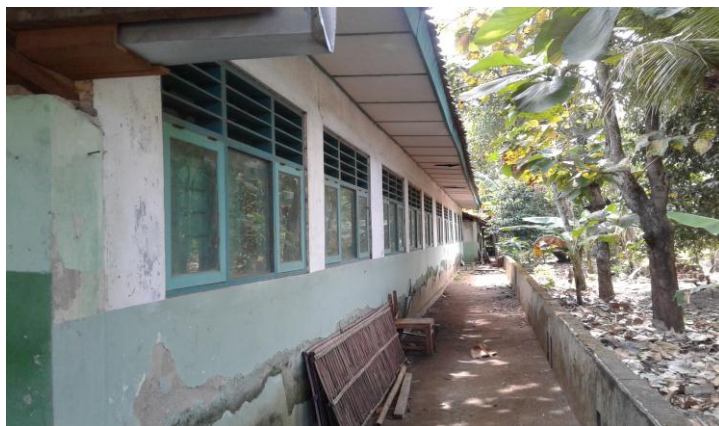
Gambar 4.24 Tampak belakang sekolah dan pepohonan

Pada gambar 4.24 dapat dilihat banyaknya pepohonan di sekitar bangunan sekolah, dan sebagian struktur bangunan yang mudah terbakar (kayu), serta tidak adanya sistem pemadam kebakaran (hydrant) membuat sekolah ini berpotensi

terkena bahaya kebakaran. Tidak adanya sistem peringatan dini bahaya kebakaran, serta tempat aman untuk berlindung dari kebakaran yang kurang luas maka dapat membahayakan keselamatan para penghuni sekolah.

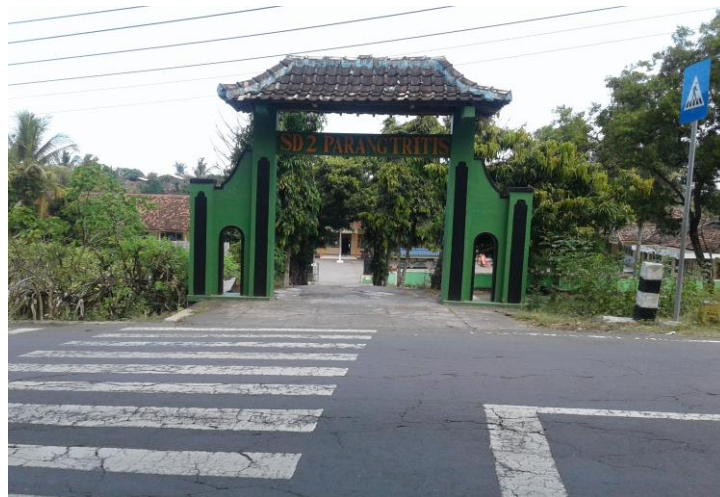
Gambar 4.26 Tampak jalan depan sekolah

Dapat dilihat pada gambar 4.26 elevasi permukaan jalan depan sekolah yang lebih tinggi dari elevasi permukaan pekarangan sekolah, adanya curah hujan yang cukup tinggi, daerah peresapan air dan serta sistem drainase kurang baik, membuat sekolah ini berpotensi terkena bahaya banjir.

Dari hasil wawancara dengan kepala sekolah, diperoleh informasi bahwa sekolah ini selalu tergenang banjir apabila curah hujan cukup tinggi, kadang ketinggian banjir mencapai ± 30 cm, dan bisa memasuki ruangan kelas maupun kantornya. Sehingga perabotan sekolah terendam sebagian oleh banjir.

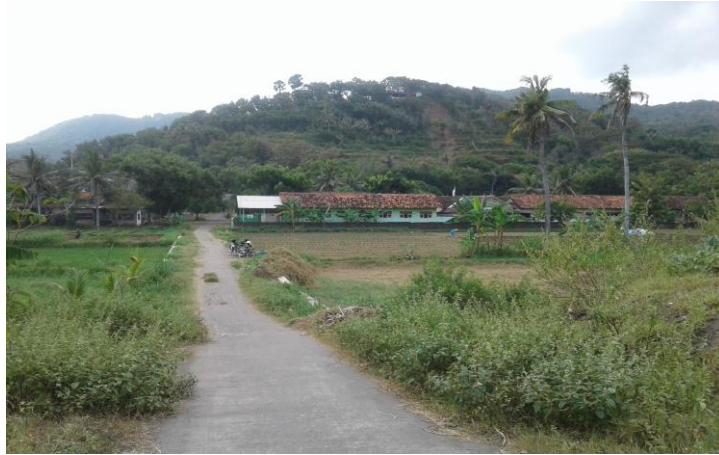
Gambar 4.27 Tampak belakang sekolah dan persawahan

Dapat dilihat pada gambar 4.27 lokasi sekolah berada di tempat terbuka dan berdekatan langsung dengan bibir pantai serta kurangnya hambatan angin membuat sekolah ini berpotensi terkena bahaya angin besar.

Adanya bangunan di belakang sekolah berpotensi roboh terkena angin sehingga membahayakan keselamatan para penghuni sekolah dan bangunan sekolah. Atap genteng dengan perletakan sederhana bisa terbang, dan jendela dengan penutup kaca bisa pecah terkena bahaya angin.

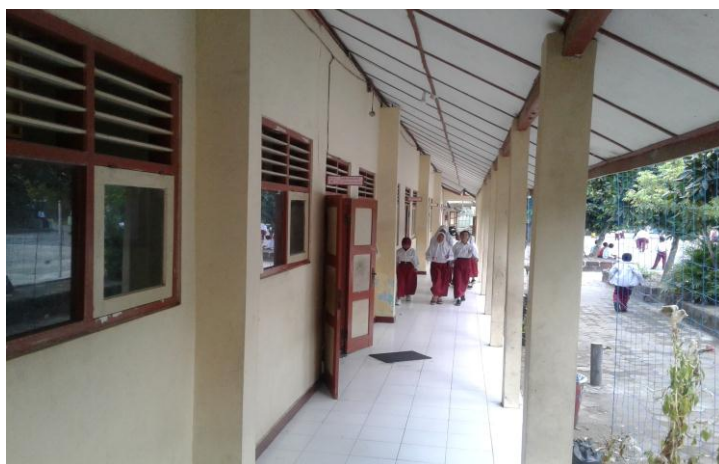
Gambar 4.28 Tampak depan kelas

Dapat dilihat pada gambar 4.28 struktur bangunan sekolah yang sebagian terbuat dari bahan yang mudah terbakar (kayu), zat pengoksidasi/oksigen dalam jumlah yang cukup dan sumber nyala api yang cukup, membuat sekolah ini berpotensi terjadinya bahaya kebakaran. Tidak adanya sistem pemadam kebakaran (hydrant) pada sekolah ini bisa memperparah dampak bahaya kebakaran. Serta tidak adanya penunjuk jalur evakuasi ke tempat aman dari kebakaran juga membahayakan keselamatan para penghuni sekolah apabila terjadi kebakaran.

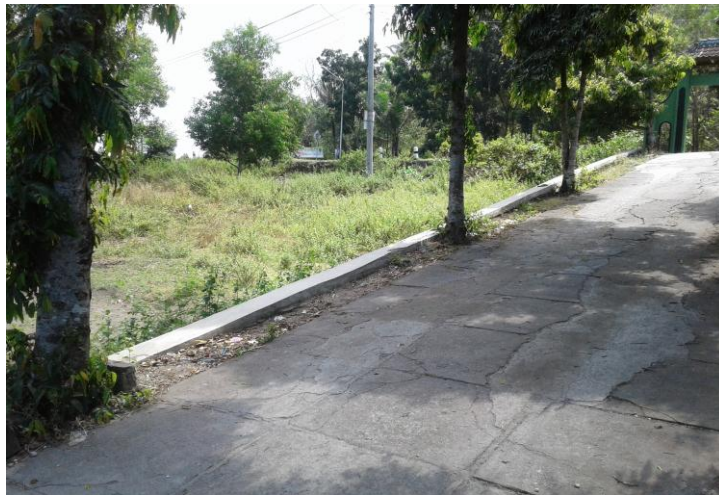
Gambar 4.29 Kemiringan tanah depan sekolah

Dapat dilihat pada gambar 4.29 tanah di depan sekolah yang miring, jenis tanah yang kurang padat, lokasi yang berdekatan jalan raya yang ramai dan banyak dilalui oleh kendaraan bermuatan berat menyebabkan getaran-getaran pada lapisan tanah sekitarnya, serta lokasi sekolah yang berdekatan langsung dengan tebing membuat sekolah ini berpotensi terjadinya bahaya longsor.
