LAMPIRAN 2

Foto-Foto di SD Tirtosari

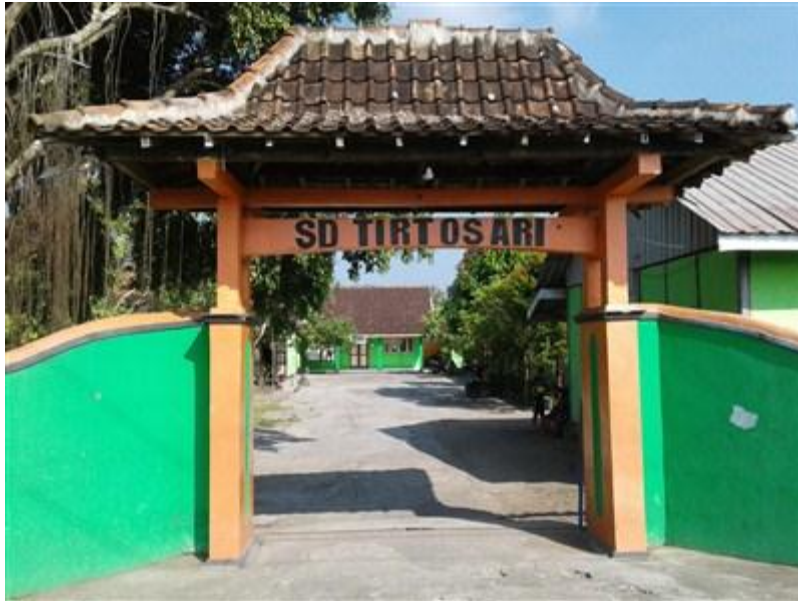
Foto 1 tampak gerbang sekolah yang memiliki bukaan yg kurang luas sehingga akses evakuasi para penghuni sekolah melalui gerbang ini bisa terjadi penumpukan orang yang dapat menyulitkan untuk keluar.

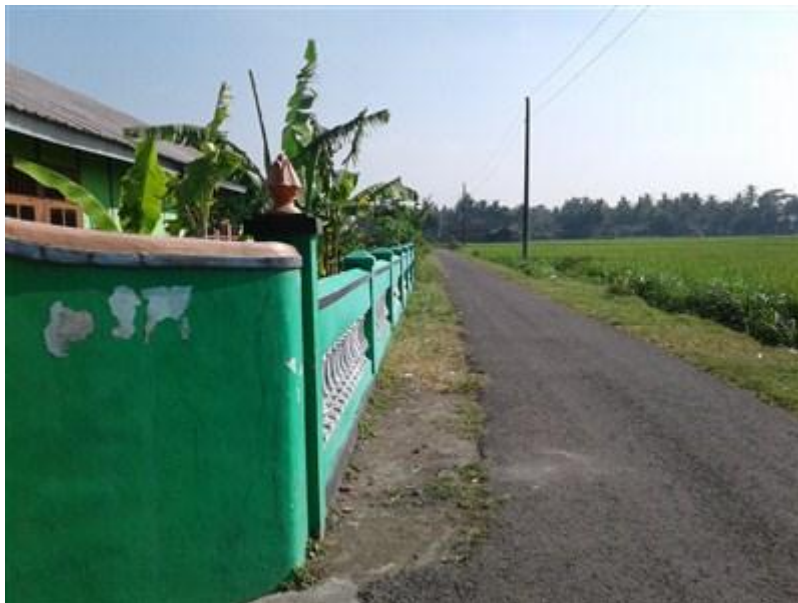
Foto 2 tampak pagar yang memiliki tinggi ± 1 m, sehingga hambatan angin menuju sekolah ini kurang dan dapat memperparah potensi bahaya angin. Area persawahan yang mengelilingi sebagian besar bangunan sekolah yang berpotensi terjadi bahaya angin yang besar.

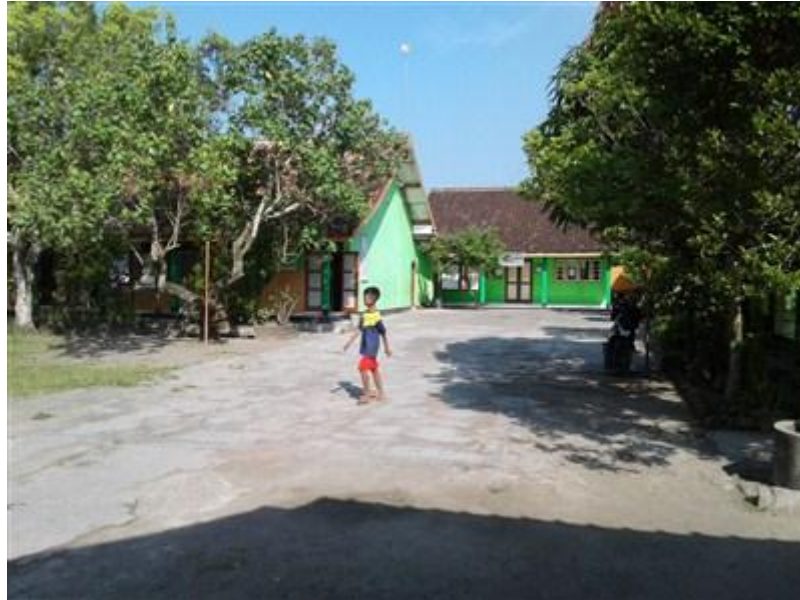
Foto 3 tampak pekarangan sekolah yang terdapat beberapa pohon yang berpotensi membahayakan para penghuni dan bangunan sekolah apabila terjadi bahaya angin, bahaya kebakaran, serta bahaya gempa.

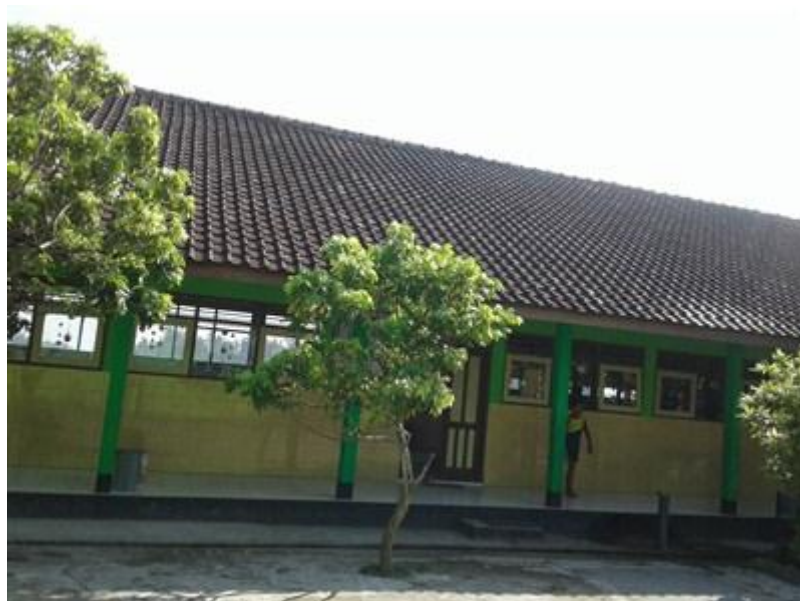
Foto 4 tampak atap bangunan sekolah yang berbentuk pelana dengan lanjutan selasar, serta perletakan genteng yang sederhana sehingga berisiko terjatuhnya genteng apabila terjadi bahaya angin dan gempa. Serta struktur atap yang terbuat dari kayu yang dapat memperparah penjalaran api dengan cepat apabila terjadi bahaya kebakaran.

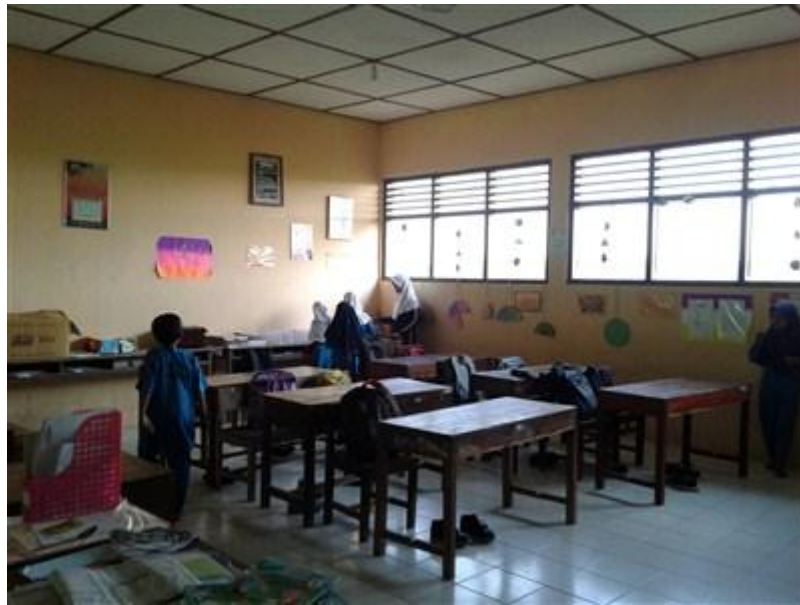
Foto 5 tampak dalam kelas yang terdapat banyak perabotan dari kayu yang dapat mempercepat penjalaran api apabila terjadi kebakaran, jendela dengan penutup kaca yang berisiko pecah apabila terjadi bahaya angin dan gempa.

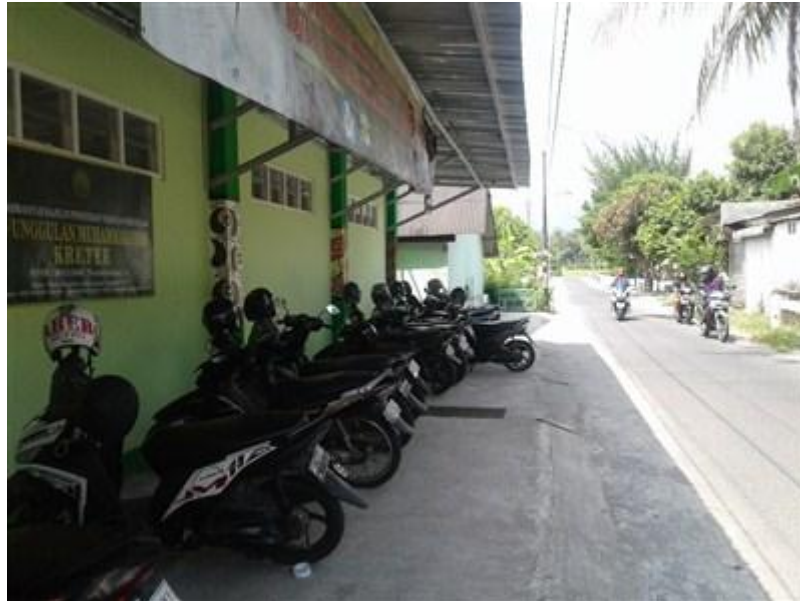
Foto 6 tampak depan sekolah yang terdapat saluran drainase di bawah parkir motor yang berisiko runtuh apabila terjadi gempa, dan mengerus tanah yang berdekatan langsung dengan pondasi bangunan sekolah.

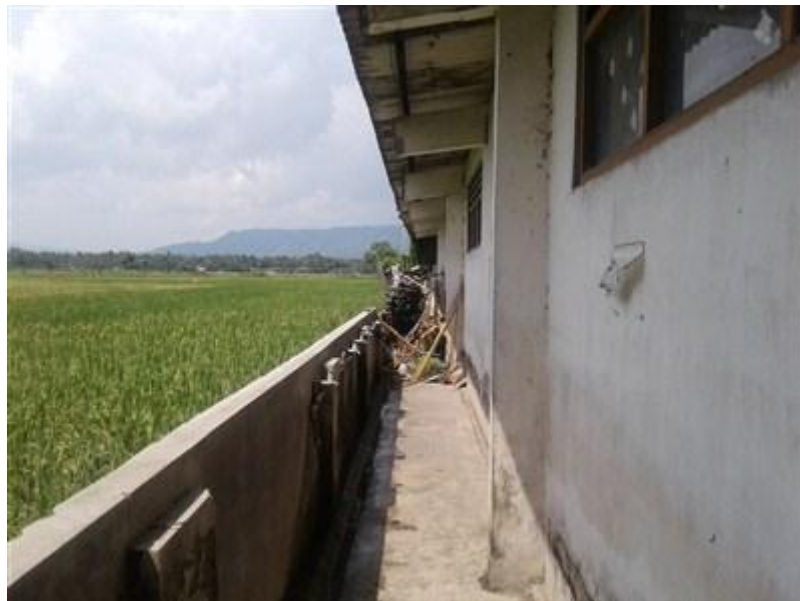
Foto 7 tampak belakang sekolah yang terdapat pagar pembatas antara bangunan sekolah dan area persawahan yang berisiko terhadap bahaya angin karena lokasi yang terbuka dan kurangnya hambatan angin.

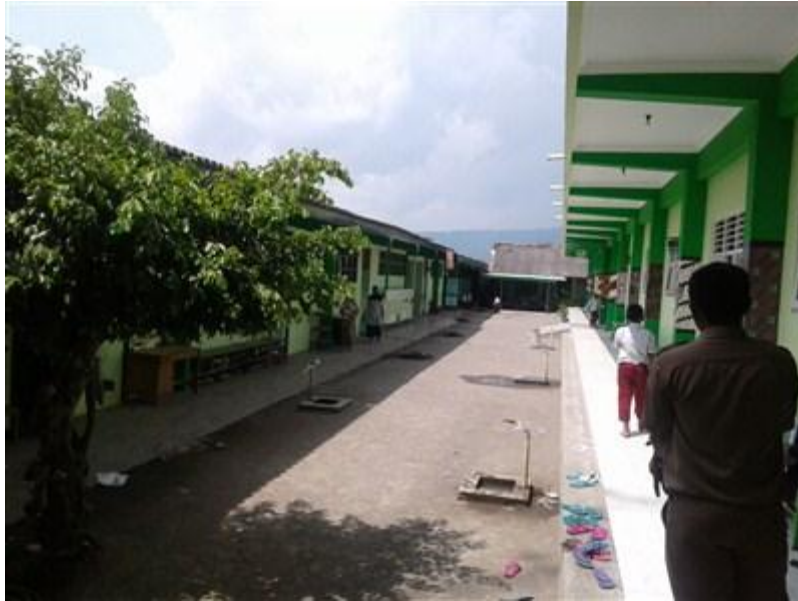
Foto 8 tampak pekarangan sekolah yang memiliki luas kurang mencukupi untuk area aman dari bahaya runtuhnya beberapa elemen bangunan sekolah apabila terjadi gempa ataupun kebakaran. Tidak adanya saluran drainase pada area pekarangan yang dapat memperparah potensi bahaya banjir.

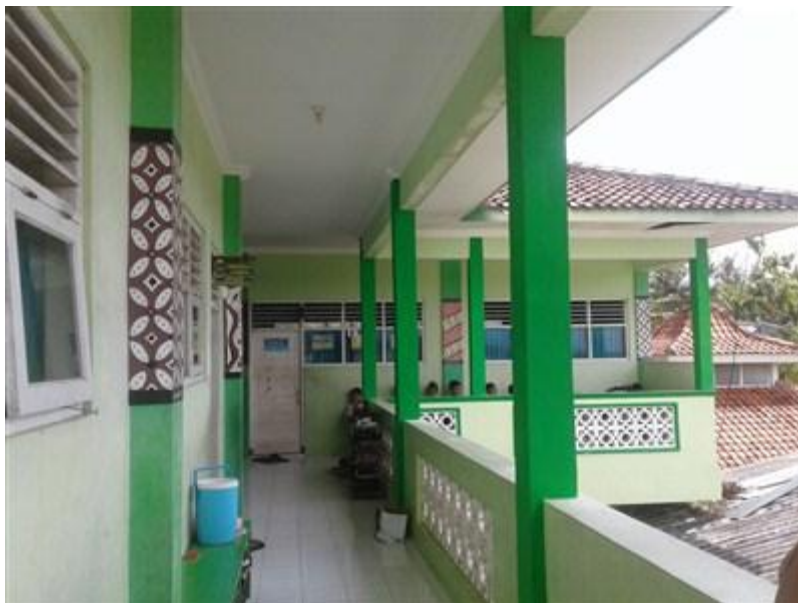
Foto 9 tampak depan kelas lantai 2 bangunan sekolah yang memiliki akses jalan kurang luas sehingga dapat mempersulit jalur evakuasi penghuni sekolah apabila terjadi bahaya gempa, kebakaran, ataupun angin.

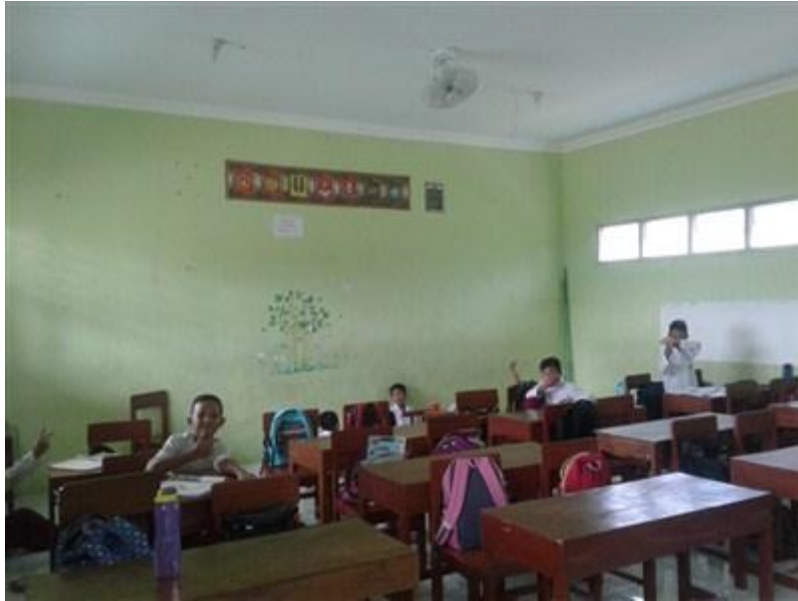
Foto 10 tampak dalam kelas yang terdapat banyak perabotan dari kayu yang bisa mempercepat penjalaran api apabila terjadi bahaya kebakaran, dan tidak adanya sistem pemadam api bisa menambah risiko bahaya kebakaran.

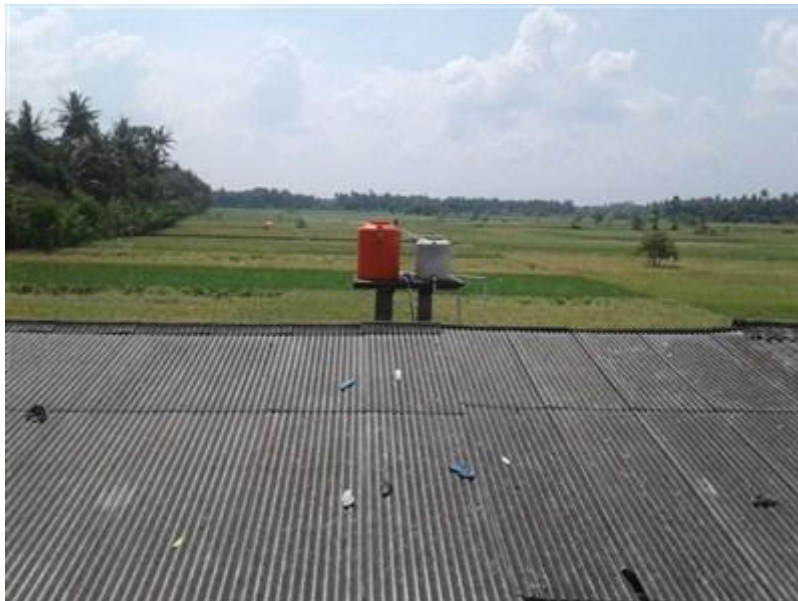
Foto 11 tampak bagian atap bangunan sekolah yang terbuat dari asbes dengan perletakan sederhana yang beresiko terhadap bahaya angin dan gempa sehingga dapat jatuh menimpa para penghuni sekolah.

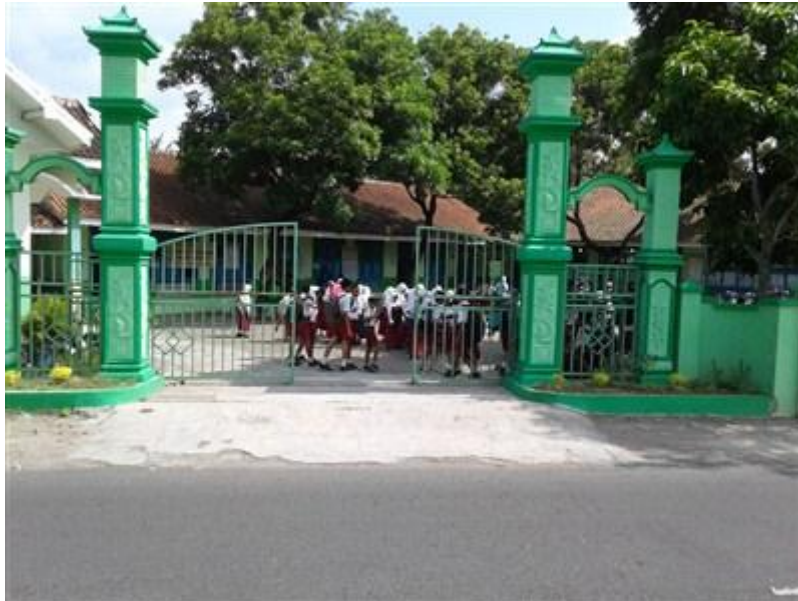
Foto 12 tampak gerbang sekolah dekat dengan jalan yang berisiko terhadap keselamatan para pengguna jalan maupun orang-orang yang menuju atau keluar sekolah karena tidak adanya rambu-rambu lalulintas seperti *zebra cross*.

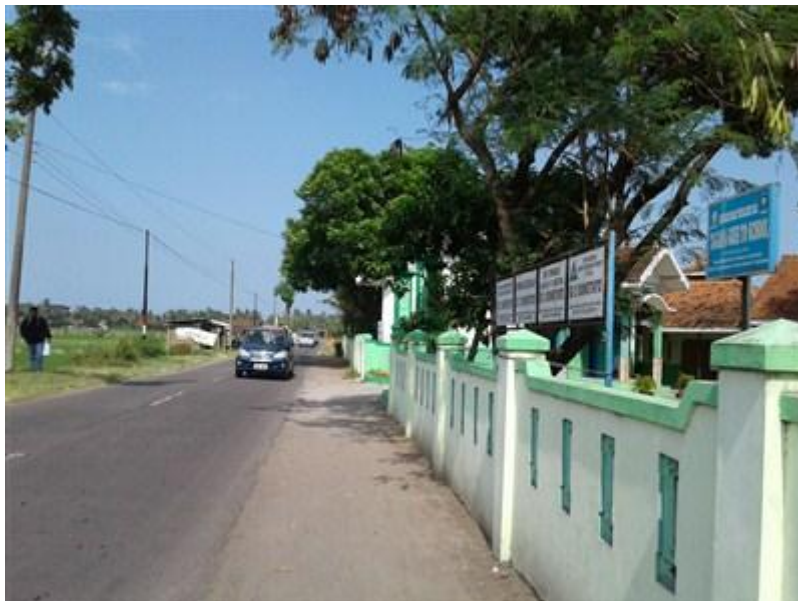
Foto 13 tampak pagar depan sekolah yang memiliki tinggi $\pm 1,5$ m sehingga hambatan angin menuju sekolah ini kurang dan dapat memperparah risiko bahaya angin, serta risiko runtuhnya pagar apabila terjadi gempa.

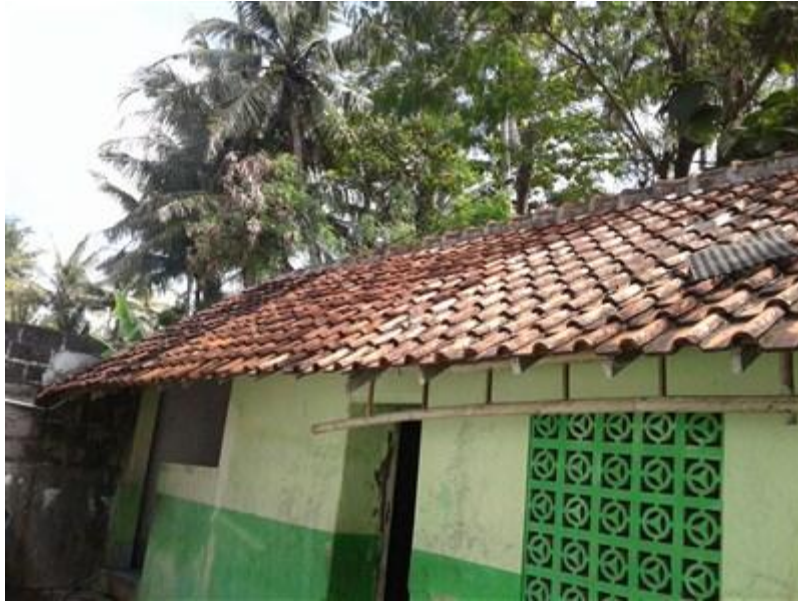
Foto 14 tampak bangunan yang berisiko tertimpa pohon apabila terjadi bahaya angin, gempa, maupun kebakaran.

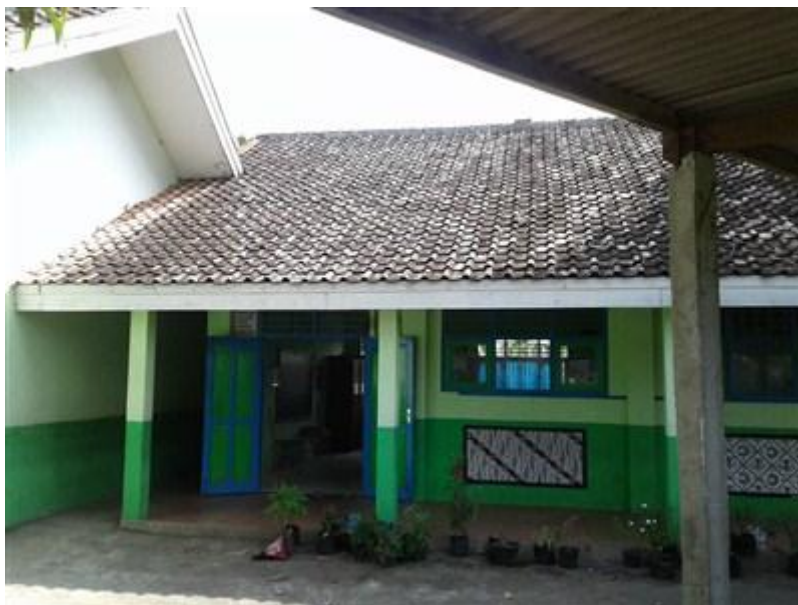
Foto 15 tampak dua bangunan sekolah yang berdekatan yang berisiko runtuhnya bangunan sehingga menimbulkan efek domino apabila terjadi bahaya gempa. Atap genteng dengan perletakan sederhana yang berisiko menimpa para penghuni sekolah apabila terjadi bahaya gempa dan angin. Risiko runtuhnya struktur atap yang terbuat dari kayu apabila terjadi kebakaran.

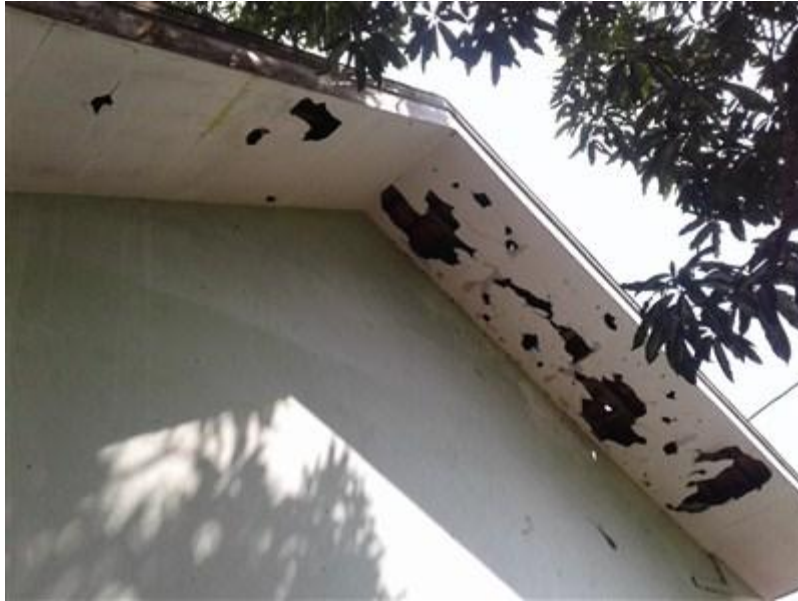
Foto 16 rusaknya eternit karena rapuh termakan usia yang berisiko menimpa para penghuni sekolah.

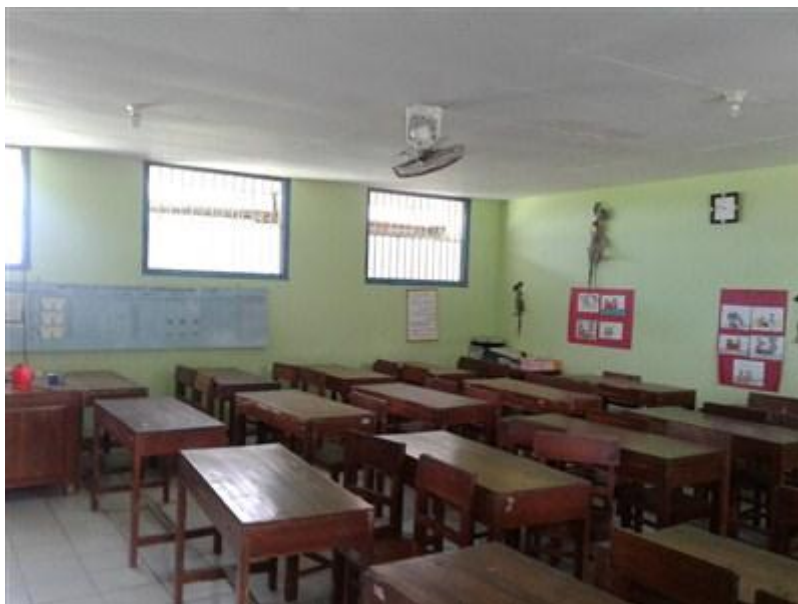
Foto 17 tampak dalam kelas yang terdapat banyak perabotan kayu yang mempercepat penjalaran api apabila terjadi kebakaran. Tidak adanya sistem pemadam kebakaran yang dapat mengurangi dampak bahaya kebakaran. Adanya ventilasi yang besar berisiko memperparah bahaya kebakaran, dan bahaya angin.

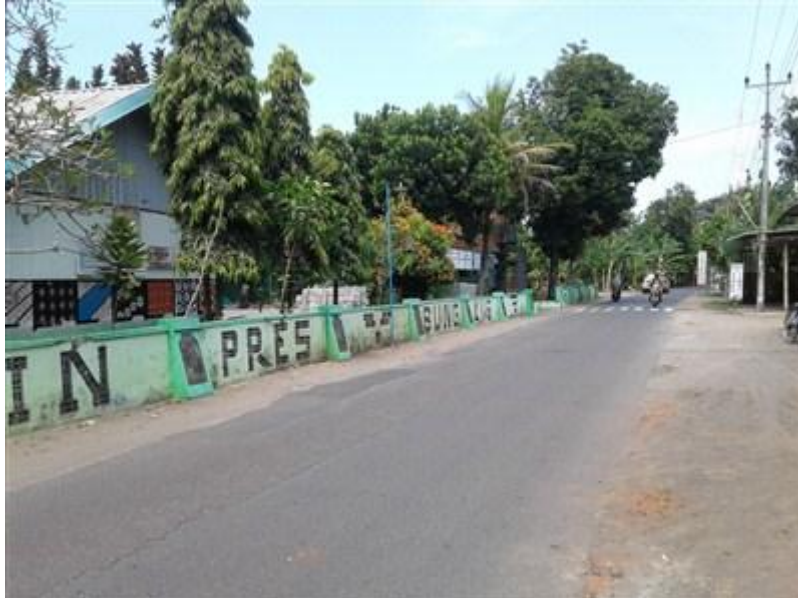
Foto 18 tampak jalan depan sekolah yang tidak memiliki saluran drainase sehingga memperparah dampak bahaya banjir. Akses jalan yang cukup ramai mengingat jalan ini adalah jalan menuju Pantai Depok, sehingga berisiko terhadap keselamatan para pengguna jalan maupun orang-orang yang menuju atau keluar sekolah.

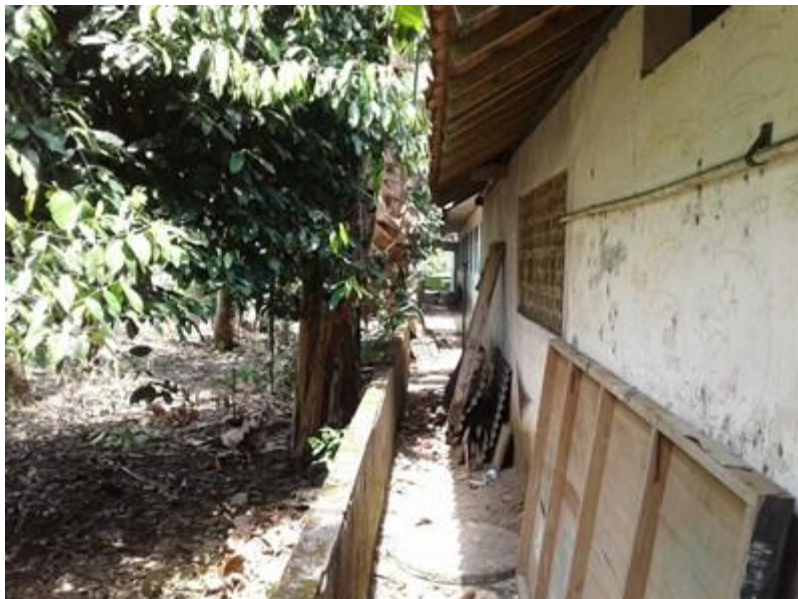
Foto 19 tampak belakang sekolah yang berdekatan dengan perkebunan, sehingga berisiko robohnya pohon dan menimpa bangunan sekolah apabila terjadi bahaya angin, kebakaran, maupun gempa.

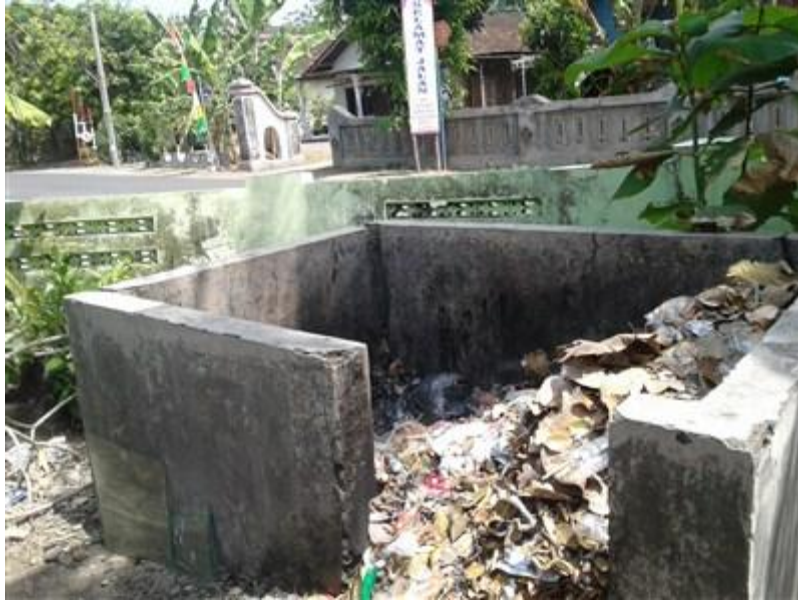
Foto 20 pengelolaan sampah yang kurang baik berisiko terhadap kesehatan dan keselamatan para penghuni maupun bangunan sekolah karena seringkali sampah yang menumpuk dibakar dan bisa menjalar ke bangunan di dekatnya.

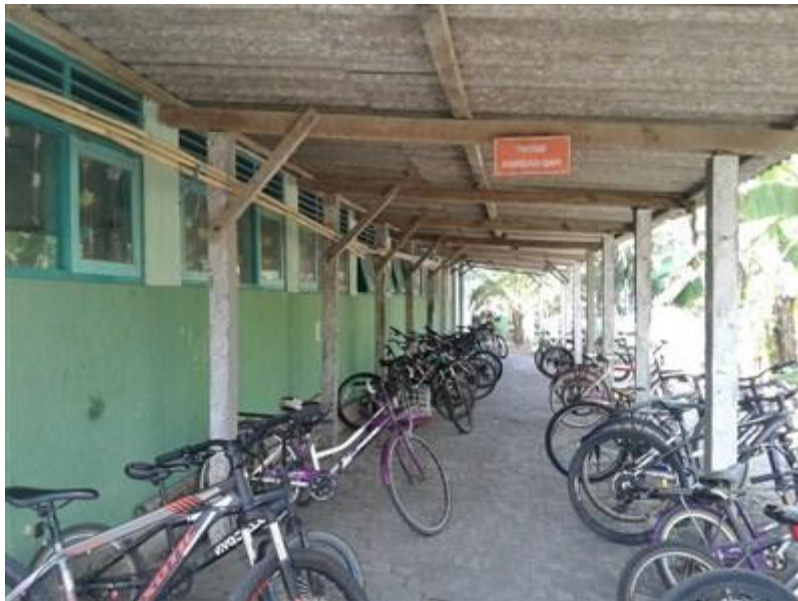
Foto 21 tampak area parkir yang berisiko terhadap jatuhnya asbes dengan perletakan sederhana apabila terjadi bahaya angin maupun gempa.

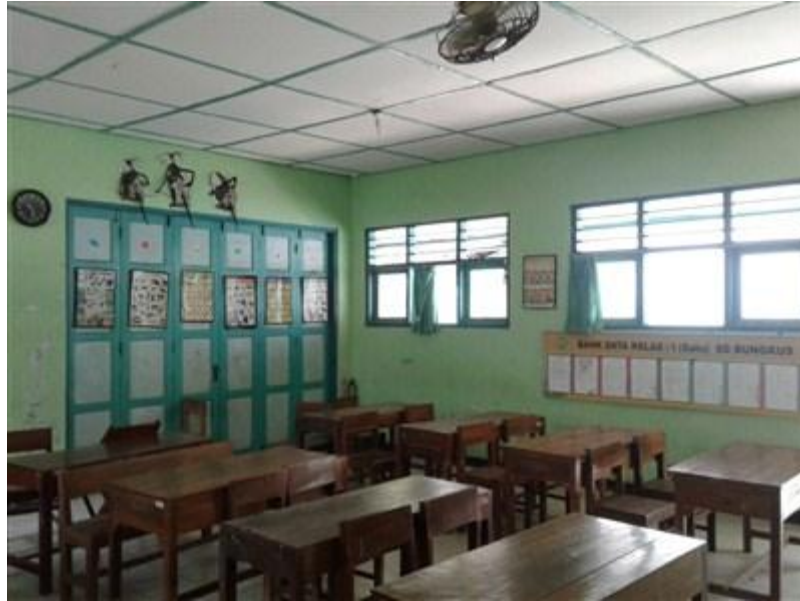
Foto 22 tampak dalam kelas yang tak memiliki sistem pemadam kebakaran dan terdapat perabotan kayu yang bisa mempercepat penjalaran api apabila terjadi kebakaran, jendela dengan penutup kaca yang berisiko pecah apabila terjadi bahaya angin maupun gempa.

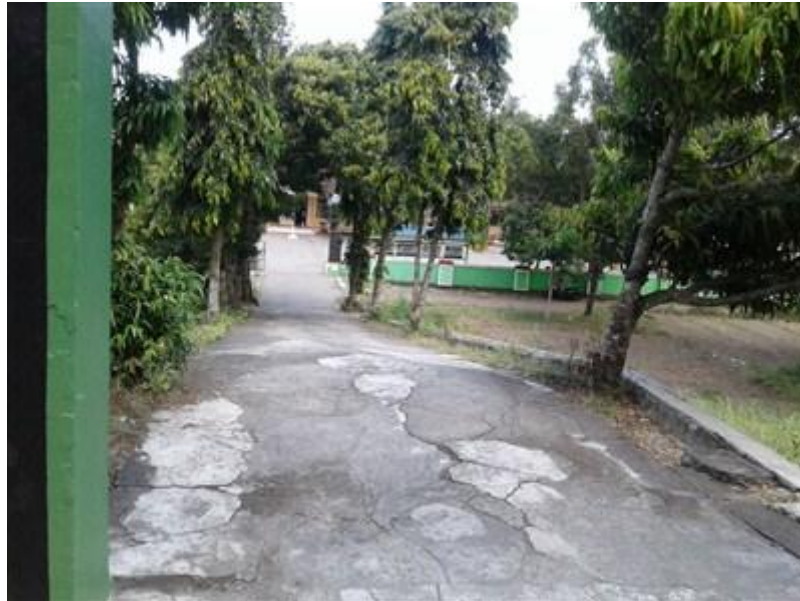
Foto 23 tampak jalan depan sekolah yang menurun dan permukaannya yang tidak rata berisiko terhadap keselamatan pengguna jalan, adanya pepohonan yang berisiko roboh terkena bahaya angin.

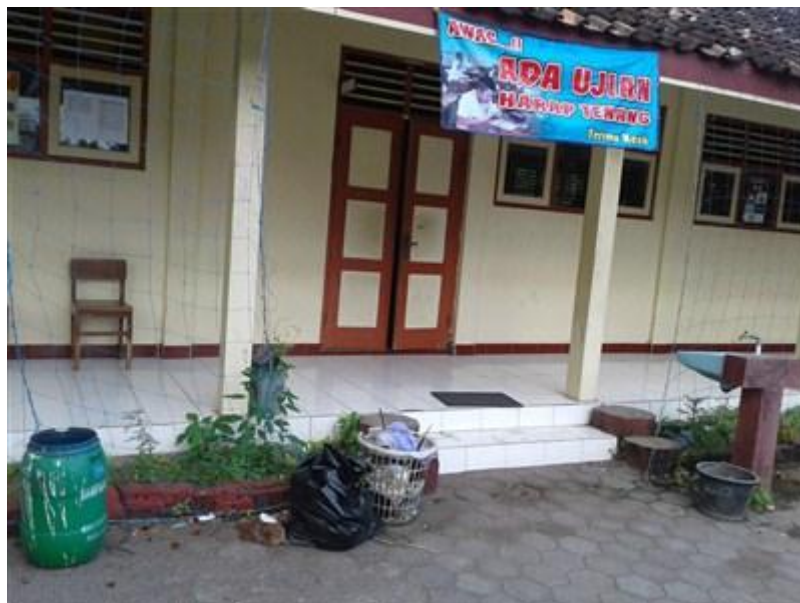
Foto 24 pengelolaan sampah yang kurang baik berisiko terhadap kesehatan para penghuni sekolah, struktur atap selasar dari kayu dan perletakan genteng yang sederhana berisiko jatuh apabila terkena bahaya angin maupun gempa.

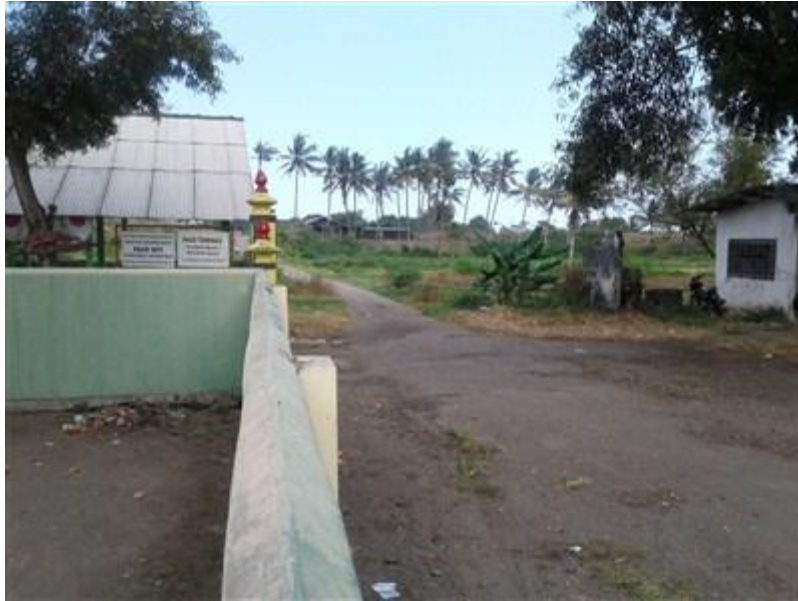
Foto 25 tampak jalan dari sekolah menuju Pantai Parangkusumo yang berjarak kurang dari 1 km yang berisiko terhadap bahaya tsunami, area sekolah yang terbuka sehingga berisiko terkena bahaya angin, dan tidak adanya saluran drainase berpotensi terkena banjir.

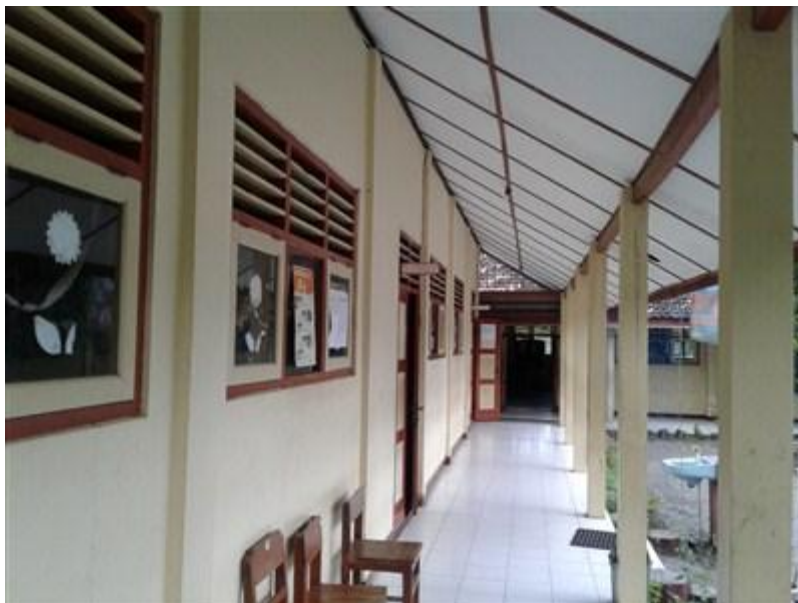
Foto 26 tampak depan kelas yang terlihat tidak adanya sistem pemadam kebakaran dan struktur selasar yang terbuat dari kayu yang mempercepat penjalaran api apabila terjadi kebakaran.

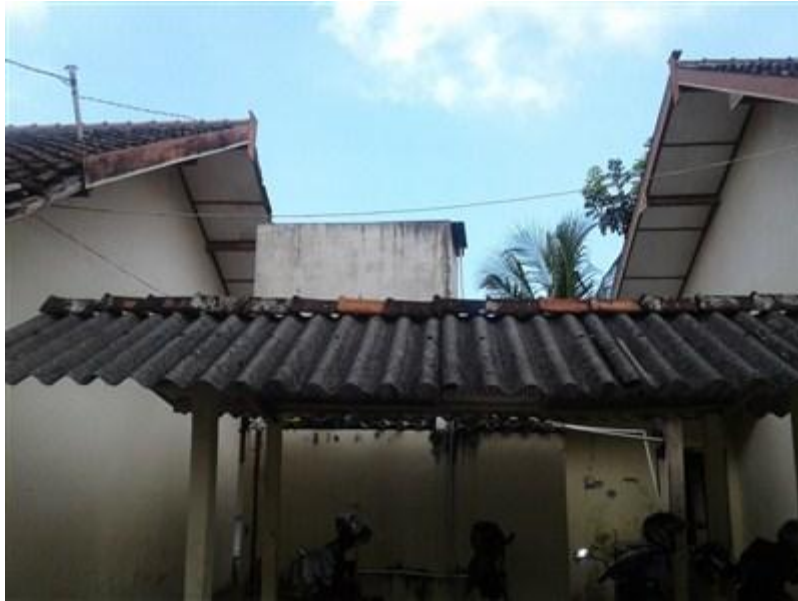
Foto 27 terlihat kabel diatas struktur bangunan sekolah yang berpotensi konslet dan terbakar, perletakan genteng dan asbes yang sederhana berisiko jatuh apabila terjadi bahaya angin dan gempa.

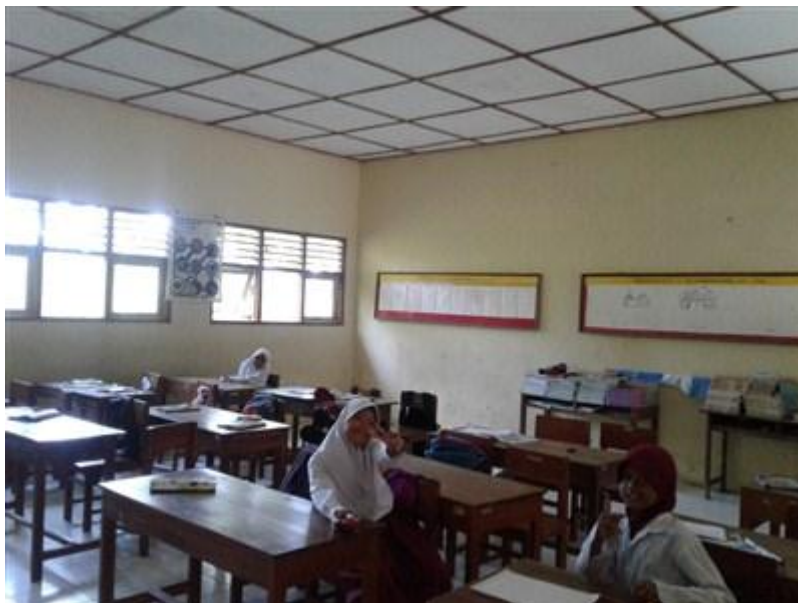
Foto 28 tampak dalam kelas yang tidak memiliki sistem pemadam kebakaran dan terdapat banyak perabotan dari kayu yang bisa mempercepat penjalaran api apabila terjadi kebakaran, jendela dengan penutup kaca yang berisiko pecah apabila terjadi bahaya angin dan gempa.

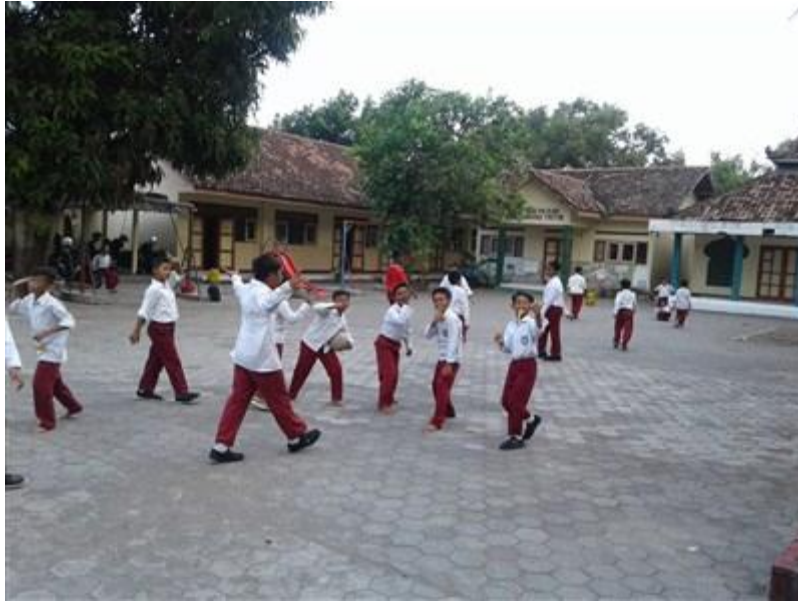
Foto 29 tampak pekarangan sekolah dengan permukaan paving yang mengurangi peresapan air apabila terjadi banjir, beberapa pohon yang dapat roboh apabila terjadi bahaya angin dan gempa sehingga dapat mengancam keselamatan para penghuni maupun bangunan sekolah.
