ANALISIS KOROSI PADA BUMPER COROLLA KE20 YANG SUDAH BERUMUR 45 TAHUN

Nama : Engked Algibert T
Nim : 20150130054

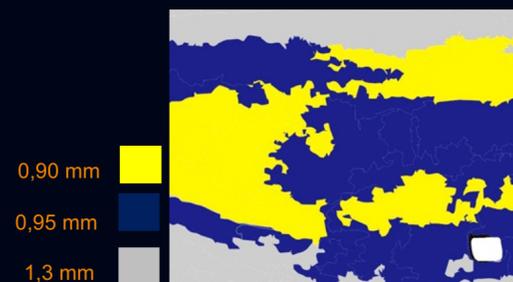
1. Bumper Depan

Hasil Pemetaan Korosi Bumper Corolla KE20

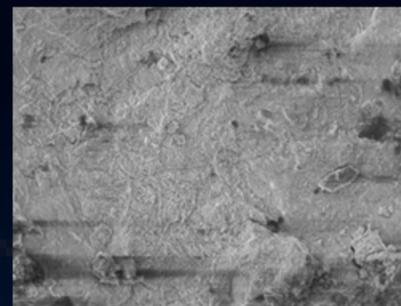
1. Bumper Depan

Terlihat kerusakan permukaan yang terjadi akibat korosi menjadikan permukaan kedua bumper terlihat kasar warna yang terlihat gelap menunjukan darah yang terkena korosi sumuran.
