## BAB IV

### HASIL DAN PEMBAHASAN

#### 4.1. Hasil Penelitian dan Pengukuran Jaringan 4G

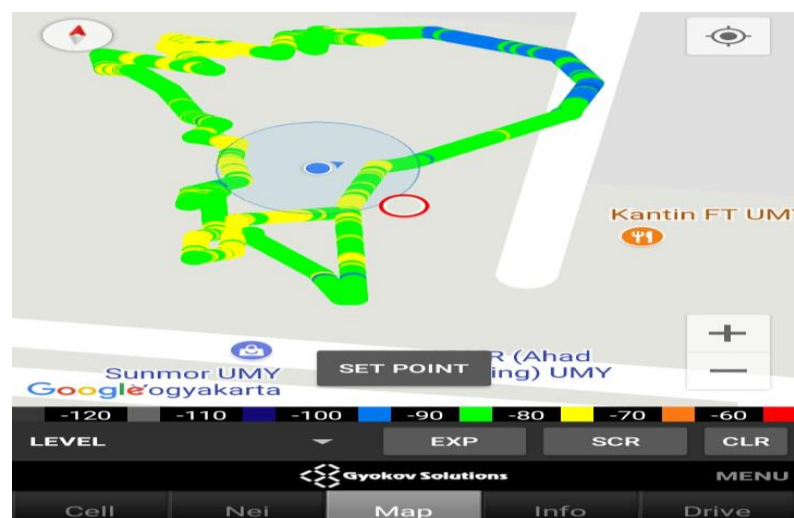
**Gambar 4.2. Pengukuran RSRP Lantai Dasar (Basement) Bagian Tepid**

Dari hasil data pengukuran pada gambar 4.2 pada pengukuran *drive test* bagian Tepi dapat dilihat bahwa pada lantai dasar kualitas nilai RSRP pada saat memakai aplikasi *G-net track Pro* di dapat adalah kualitas *good* (baik), kualitas normal sampai kualitas *poor* (buruk). Nilai RSRP yang didapat dari hasil pengukuran menghasilkan warna kuning, hijau, dan biru tua. Warna Hijau yang artinya bahwa nilai RSRP nya besarnya adalah -80 dBm s/d -90 dBm kualitas dalam kondisi normal, Warna kuning yang artinya bahwa nilai RSRP nya besarnya adalah -70 dBm s/d -80 dBm dimana didapat bahwa kualitas dalam kondisi baik, selain itu didapat warna biru tua yang artinya bahwa nilai RSRP nya besarnya adalah -101 dBm s/d -110 dBm dimana didapat bahwa kualitas dalam kondisi buruk.

Pada hasil pengukuran di gedung admisi UMY lantai dasar didapat hasil pada gambar 4.2 pengukuran Nilai RSRP pada saat posisi Tepi didapat warna kuning sebesar 17,567%, warna hijau sebesar 68,918% dan biru tua sebesar 13,513%. Dari hasil tersebut di dapat bahwa mayoritas dominan berwarna hijau artinya kualitas dalam kondisi normal lebih dominan namun dilain sisi didapat bahwa ada warna biru tua sebesar 13,513%, yang mana secara KPI nilai RSRP nya besarnya -101 dBm s/d -110 dBm artinya bahwa kualitas jaringan dalam kondisi buruk.

Pada hasil pengukuran di gedung admisi UMY lantai dasar didapat hasil pada gambar 4.2 pengukuran Nilai RSRP pada saat posisi Tepi didapat warna biru tua sebesar 13,513% artinya dalam kondisi buruk dan pada gambar 4.3 pengukuran Nilai RSRP pada posisi jalur tengah didapat hasil warna biru tua sebesar 20% artinya dalam kondisi buruk.

Kondisi buruk pada RSRP tersebut disebabkan oleh berbagai faktor antara lain, secara fakta dapat dilihat bahwa banyaknya gangguan karena penghalang seperti dinding atau sekat dan gedung AR A dan Gedung E2 dan E3, yang mana sebagai penghalang dari BTS ke arah lantai dasar menyebabkan kualitas RSRP mendapatkan hasil yang buruk. Selain itu daya pemancar yang kurang karena banyaknya *mobilitas* pengunjung di area dekat Admisi khususnya parkir, adanya jarak yang jauh antara BTS telkomsel sekitar UMY dan BTS telkomsel sekitar indomaret dengan Gedung Admisi. Oleh karena itu, agar mendapatkan hasil yang maksimal RSRP pada lantai dasar tersebut dibutuhkan BTS baru/*site* terdekat agar jaringan pada lantai dasar agar mendapat daya sinyal yang baik.

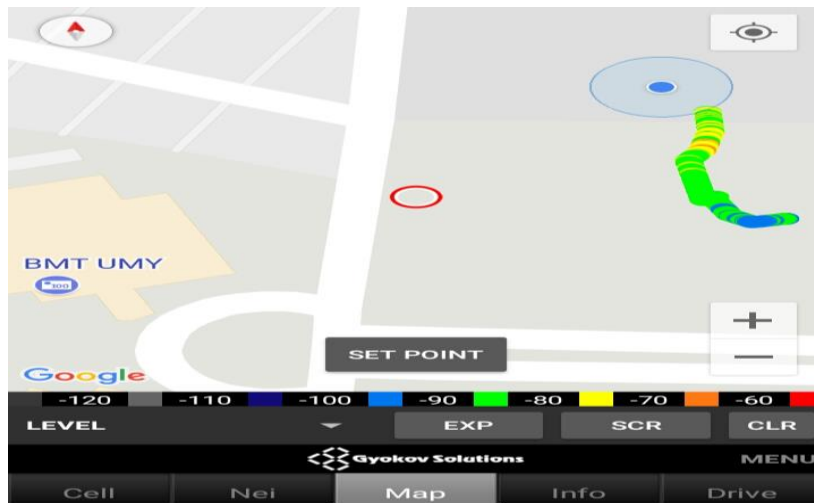
**Gambar 4.3 Pengukuran RSRP Lantai Dasar (*Basement*) bagian Tengah.**

Berbeda pada saat pengukuran RSRP pada saat posisi tengah bukan Tepi seperti pada gambar 4.3 di dapat hasil pengujian berwarna hijau, kuning, biru tua dan *orange*. Warna hijau yang artinya bahwa nilai RSRP nya besarnya adalah -80 dBm s/d -90 dBm kualitas dalam kondisi normal, Warna kuning yang artinya bahwa nilai RSRP nya besarnya adalah -70 dBm

s/d -80 dBm dimana didapat bahwa kualitas dalam kondisi baik. warna biru tua yang artinya bahwa nilai RSRP nya besarnya adalah -101 dBm s/d -110 dBm dimana didapat bahwa kualitas dalam kondisi buruk.

Pada hasil pengukuran di gedung admisi UMY lantai dasar didapat hasil pada gambar 4.3 pengukuran Nilai RSRP pada posisi jalur tengah didapat hasil warna *orange* sebesar 2,105%, kuning sebesar 28,421% , hijau sebesar 49,473% dan biru tua sebesar 20%. Dari hasil tersebut di dapat dominan berwarna hijau, Namun, Dilain sisi didapat warna biru tua sebesar 20% yang mana secara KPI nilai RSRP nya besarnya -101 dBm s/d -110 dBm artinya bahwa kualitas dalam kondisi buruk.

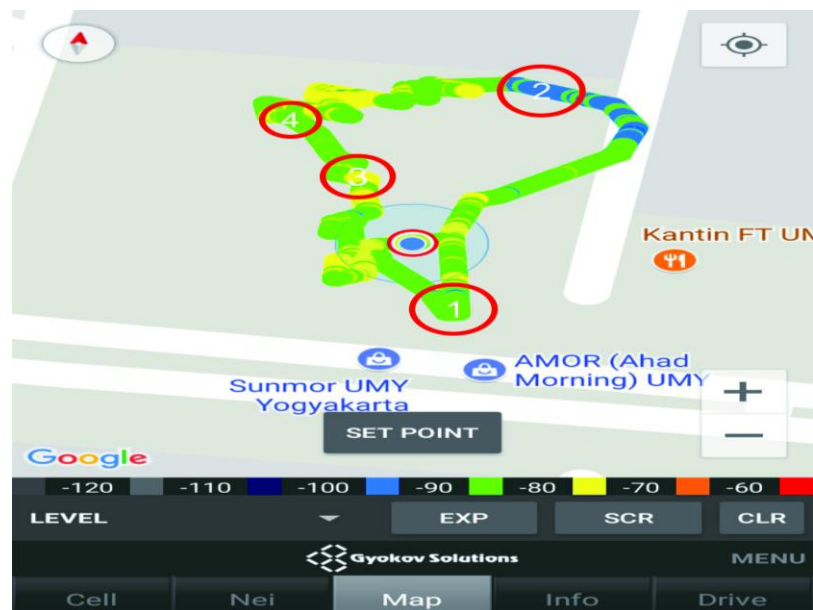
**Gambar 4.6 Perhitungan RSRP Lantai Dasar Bagian Tepi**

Dari hasil gambar pengukuran nilai RSRP pada gambar 4.6 diambil 4 titik sebagai sample dengan menggunakan rumus diatas maka didapat hasil perhitungan RSRP bagian tepi sebagai berikut:

1.  $RSRP = RSSI - 10 \log 12 * N$   
 $= -54 - 10 \log 12 * 100$   
 $= -84,79 \text{ dBm}$
2.  $RSRP = RSSI - 10 \log 12 * N$   
 $= -76,208 \log 12 * 100$

$$= -106,99 \text{ dBm}$$

3.  $RSRP = RSSI - 10 \log 12 * N$   
 $= -44,208 - 10 \log 12 * 100$   
 $= -74,99 \text{ dBm}$
4.  $RSRP = RSSI - 10 \log 12 * N$   
 $= -54 - 10 \log 12 * 100$   
 $= -84,79 \text{ dBm}$

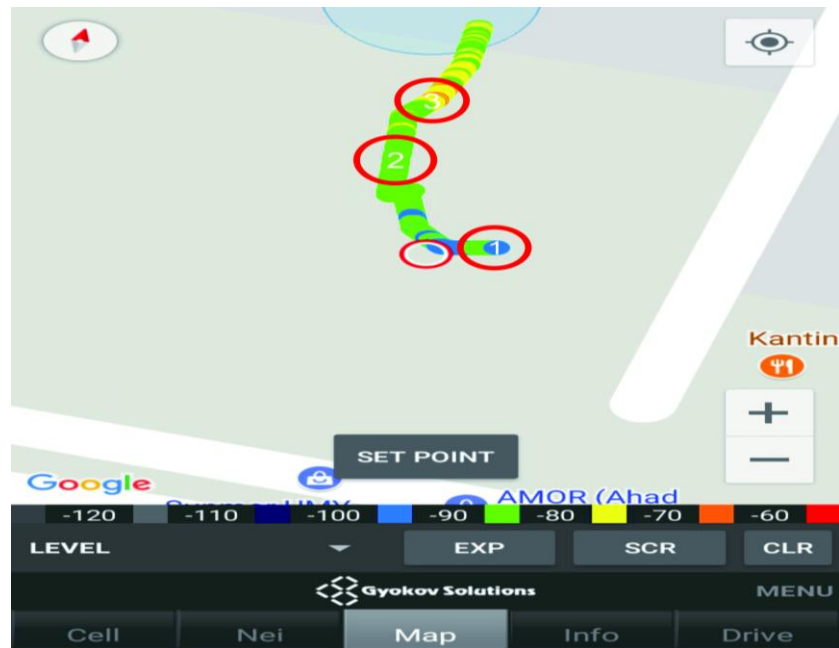
**Gambar 4.7 Perhitungan RSRP Lantai Dasar Bagian Tengah**

Dari hasil gambar pengukuran nilai RSRP pada gambar 4.7 diambil 3 titik sebagai sample dengan menggunakan rumus diatas maka didapat hasil perhitungan RSRP bagian tengah sebagai berikut:

1.  $RSRP = RSSI - 10 \log 12 * N$   
 $= -76,809 \log 12 * 100$   
 $= -107,6 \text{ dBm}$
2.  $RSRP = RSSI - 10 \log 12 * N$   
 $= -53,409 \log 12 * 100$   
 $= -84,20 \text{ dBm}$
3.  $RSRP = RSSI - 10 \log 12 * N$   
 $= -44,208 - 10 \log 12 * 100$   
 $= -74,99 \text{ dBm}$

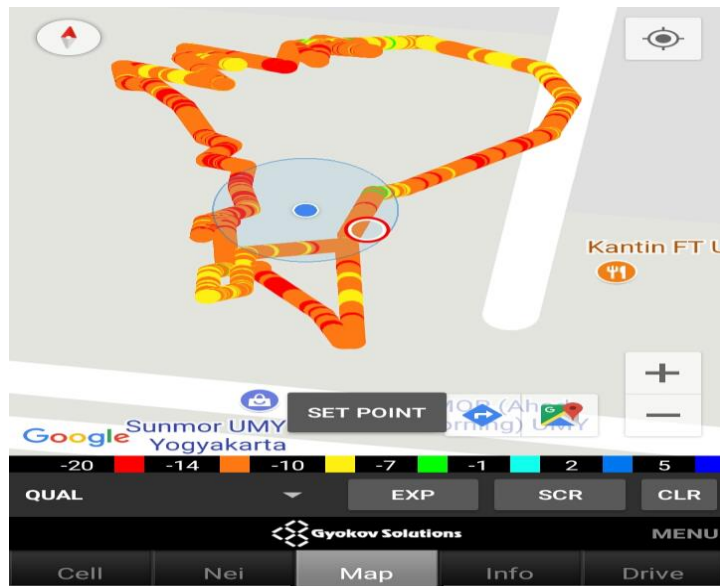
Gambar 4.8 Pengukuran RSRQ Lantai Dasar (*Basement*)  
Bagian Tepi

Dari hasil data pengukuran pada gambar 4.8 pada saat pengukuran bagian Tepi dapat dilihat bahwa pada lantai dasar kualitas nilai RSRQ pada saat memakai aplikasi *G-net track Pro* di dapat adalah kualitas normal, kualitas buruk sampai kualitas sangat (buruk). Nilai RSRQ yang didapat dari hasil pengukuran menghasilkan warna hijau, kuning, orange dan merah. Warna Hijau yang artinya bahwa nilai RSRQ nya besarnya adalah -1 dB s/d -7 dB kualitas dalam kondisi normal, Warna kuning yang artinya bahwa

nilai RSRQ nya besarnya adalah -7 dB s/d -10 dB dimana didapat bahwa kualitas dalam kondisi normal, Warna *Orange* yang artinya bahwa nilai RSRQ nya besarnya adalah -10 dB s/d -14 dB dimana didapat bahwa kualitas dalam kondisi buruk selain itu didapat warna merah yang artinya bahwa nilai RSRQ nya besarnya adalah -14 dB s/d -20 dB dimana didapat bahwa kualitas dalam kondisi sangat buruk.

Pada hasil pengukuran di gedung admisi UMY lantai dasar didapat hasil pada gambar 4.8 pengukuran RSRQ pada saat bagian tepi didapat warna hijau sebesar 1,351% , kuning sebesar 20,270% , *orange* sebesar 54,054% dan merah sebesar 24,324%. Dari hasil tersebut di dapat bahwa mayoritas dominan berwarna *orange* artinya kualitas dalam kondisi buruk lebih dominan namun dilain sisi didapat warna merah, kuning dan hijau. Warna *orange* 54,054% dan merah 24,324% membuktikan bahwa kualitas RSRQ pada lantai dasar kualitas buruk dan sangat buruk. Walaupun secara hasil uji cobannya bahwa sebagian besar nilai RSRP kondisi baik akan tetapi nilai RSRQ sebagian besar kondisi buruk. Jika secara rumus bahwa semakin besar nilai RSRP semakin besar pula nilai RSRQ maka berbanding lurus, Namun apabila berlawanan bisa terjadi saat RSRQ kondisi buruk akan tetapi RSRP bagus dikarenakan adanya *interferensi* artinya bawa nilai RSSI nya jauh lebih besar dari RSRP.

Pada hasil pengukuran di gedung admisi UMY lantai dasar didapat hasil pada gambar 4.8 pengukuran RSRQ pada saat bagian tepi didapat warna *orange* 54,054% dan merah 24,324% artinya dalam kondisi buruk dan sangat buruk dan pada gambar 4.9 pengukuran Nilai RSRQ pada saat kondisi lewat jalur tengah didapat warna *Orange* 64,210% artinya kondisi buruk.

Kondisi buruk pada RSRQ selain itu disebabkan oleh berbagai faktor antara lain, secara fakta dapat dilihat bahwa banyaknya gangguan karena penghalang seperti dinding atau sekat dan gedung AR A dan Gedung E2 dan E3, yang mana sebagai penghalang dari BTS ke arah lantai dasar menyebabkan kualitas RSRQ mendapatkan hasil yang buruk. Selain itu daya pemancar yang kurang karena banyaknya *mobilitas* pengunjung di area dekat Admisi khususnya parkir, adanya jarak yang jauh antara BTS telkomsel sekitar UMY dan BTS telkomsel sekitar indomaret dengan Gedung Admisi. Oleh karena itu, agar mendapatkan hasil yang maksimal RSRQ pada lantai dasar tersebut dibutuhkan adanya perbaikan yaitu mengubah frekuensi yang menginterferensi atau cell yang menginterferensi dan mengubah arah antenna yang menginterferensi agar jaringan pada lantai dasar agar mendapat kualitas jaringan yang baik.

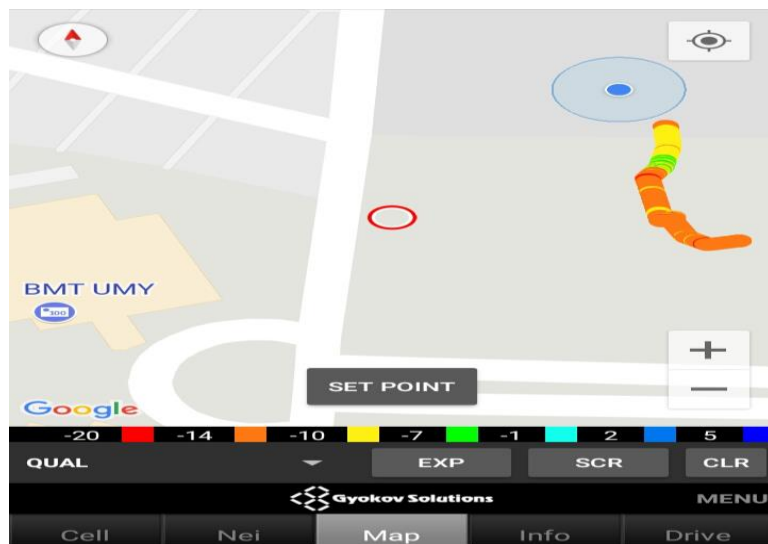
Gambar 4.9 Pengukuran RSRQ Lantai Dasar (*Basement*)  
Bagian Tengah

Berbeda pada saat pengukuran RSRQ pada saat pada bagian tengah bukan Tepi seperti pada gambar 4.9 di dapat hasil pengukuran berwarna kuning, hijau, *orange* dan merah. Warna Kuning yang artinya bahwa nilai RSRQ nya besarnya adalah -7 dB s/d -10 dB kualitas dalam kondisi normal, Warna Hijau yang artinya bahwa nilai RSRQ nya besarnya adalah -1 dB s/d -7 dB kualitas dalam kondisi normal, Warna *Orange* yang artinya bahwa nilai RSRQ nya besarnya adalah -10 dB s/d -14 dB dimana didapat bahwa kualitas dalam kondisi buruk dan Warna merah yang artinya bahwa nilai RSRQ nya besarnya adalah -14 dB s/d -20 dB dimana didapat bahwa kualitas dalam kondisi sangat buruk.

Pada hasil pengukuran di gedung admisi UMY lantai dasar didapat hasil pada gambar 4.9 pengukuran Nilai RSRQ pada saat kondisi lewat jalur tengah didapat warna *Orange* 64,210% , hijau 7,3684%, kuning 26,315% dan merah 2,105%. Dari hasil tersebut di dapat bahwa lebih di dominasi mayoritas warna *orange* sebesar 64,210% membuktikan bahwa kualitas RSRQ pada lantai dasar kualitas buruk, Walaupun secara hasil uji cobanya bahwa sebagian besar nilai RSRP kondisi baik akan tetapi nilai RSRQ sebagian besar kondisi buruk. Jika secara rumus bahwa semakin besar nilai RSRP semakin besar pula nilai RSRQ hal ini berbanding lurus. Namun apabila terjadi sebaliknya, hal ini bisa terjadi saat RSRQ (qual) kondisi buruk akan tetapi RSRP (level) kondisi baik dikarenakan adanya *interferensi* artinya bawa nilai RSSI nya jauh lebih besar dari RSRP.

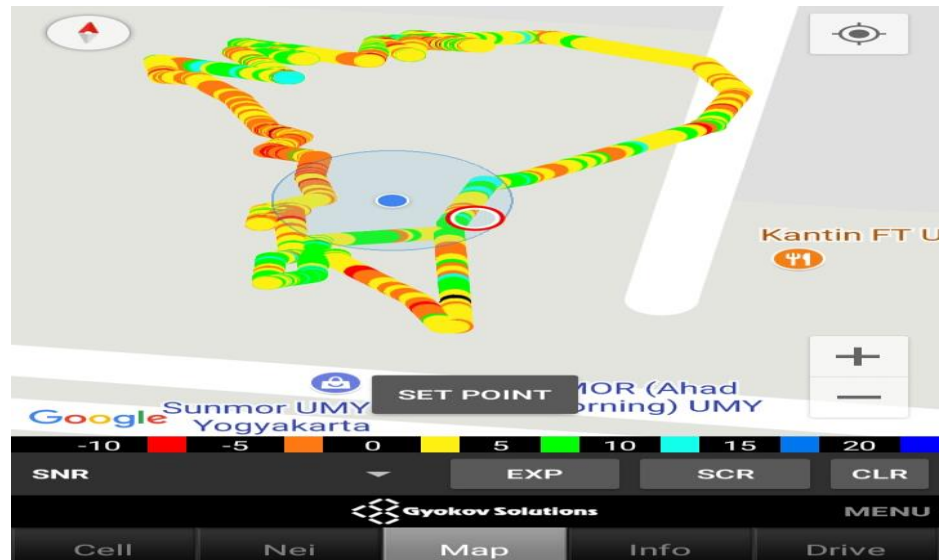
**Gambar 4.12 Pengukuran SNR Lantai Dasar (Basement)  
Bagian Tepi**

Dari hasil data pengukuran pada gambar 4.12 pada pengukuran bagian tepi dapat dilihat bahwa pada lantai dasar kualitas nilai SNR pada saat memakai aplikasi *G-net track Pro* di dapat adalah kualitas sangat baik, kualitas baik, buruk sampai kualitas sangat (buruk). Nilai SNR yang didapat dari hasil pengujian menghasilkan warna biru muda, hijau, kuning, orange, merah dan hitam. Warna Biru muda yang artinya bahwa nilai SNR nya besarnya adalah 10 dB s/d 15 dB dimana didapat bahwa kualitas dalam kondisi baik, warna hijau yang artinya bahwa nilai SNR nya besarnya adalah 5 dB s/d 10 dB dimana didapat bahwa kualitas dalam kondisi normal, warna kuning yang artinya bahwa nilai SNR nya besarnya adalah 0 dB s/d 5 dB dimana didapat bahwa kualitas dalam kondisi normal, warna orange yang artinya bahwa nilai SNR nya besarnya adalah -5 dB s/d 0 dB dimana didapat bahwa kualitas dalam kondisi buruk, warna merah yang artinya bahwa nilai SNR nya besarnya adalah -10 dB s/d -5 dB dimana didapat bahwa kualitas

dalam kondisi sangat buruk dan warna hitam yang artinya bahwa nilai SNR nya besarnya adalah lebih dari -10 dB dimana didapat bahwa kualitas dalam kondisi sangat buruk.

Pada hasil pengukuran di gedung admisi UMY lantai dasar didapat hasil pada gambar 4.12 pengukuran Nilai SNR pada bagian jalur Tepi didapat warna biru muda 2,9729% , hijau 28,9189%, kuning 46,4864% , *orange* 16,486%, merah 4,8648% dan hitam 0,2702%. Dari hasil tersebut di dapat bahwa mayoritas dominan berwarna kuning artinya kualitas dalam kondisi normal lebih dominan namun dilain sisi didapat Warna *orange* 16,486% , merah 4,8648% dan hitam 0,2702% membuktikan bahwa kualitas SNR pada lantai dasar kualitas buruk dan sangat buruk.

Pada hasil pengukuran di gedung admisi UMY lantai dasar didapat hasil pada gambar 4.12 pengukuran Nilai SNR pada saat posisi Tepi didapat warna Warna *orange* 16,486% , merah 4,8648% dan hitam 0,2702% membuktikan bahwa kualitas SNR pada lantai dasar kualitas buruk dan sangat buruk serta pada gambar 4.13 pengukuran pada bagian tengah didapat warna *orange* 18,947% yang membuktikan bahwa kualitas SNR pada lantai dasar kualitas buruk.

Kondisi SNR buruk tersebut disebabkan oleh berbagai faktor antara lain, secara fakta dapat dilihat bahwa banyaknya gangguan karena penghalang seperti dinding atau sekat dan gedung AR A dan Gedung E2 dan E3, yang mana sebagai penghalang dari BTS ke arah lantai dasar menyebabkan kualitas SNR mendapatkan hasil yang buruk. Selain itu daya pemancar yang kurang karena banyaknya *mobilitas* pengunjung di area dekat Admisi khususnya parkir, adanya jarak yang jauh antara BTS telkomsel sekitar UMY dan BTS telkomsel sekitar indomaret dengan Gedung Admisi. Oleh karena itu, agar mendapatkan hasil yang maksimal SNR pada lantai dasar tersebut dibutuhkan adanya perbaikan yaitu melakukan elektrik Tilt pada antenna sectoral enodeB bertujuan meningkatkan SINR yang awalnya tidak optimal ataupun mengubah posisi antenna yang terlalu rendah menyebabkan *coverage area* dari suatu enodeB terlalu sempit yang berdampak pada perbedaan *uplink* dan *downlink* serta adanya penambahan *new site* untuk menambah cakupan *coverage* pada suatu jaringan agar mendapat kualitas jaringan yang baik.

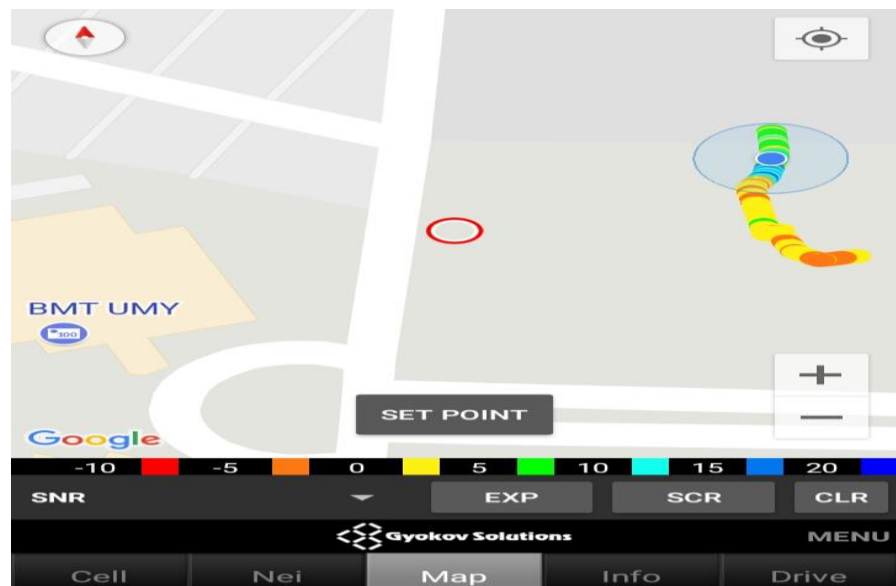
**Gambar 4.13 Pengukuran SNR Lantai Dasar (Basement)  
Bagian Tengah**

Berbeda pada saat pengukuran SNR pada saat pada bagian tengah bukan tepi seperti pada gambar 4.13 di dapat hasil pengukuran berwarna biru tua, biru muda, hijau, kuning, dan orange. Warna biru tua yang artinya bahwa nilai SNR nya besarnya adalah lebih dari 20 dB kualitas dalam kondisi sangat baik, Warna biru muda yang artinya bahwa nilai SNR nya besarnya adalah 10 dB s/d 15 dB kualitas dalam kondisi baik, Warna hijau yang artinya bahwa nilai SNR nya besarnya adalah 5 dB s/d 10 dB dimana didapat bahwa kualitas dalam kondisi normal dan Warna kuning yang artinya bahwa nilai SNR nya besarnya adalah 0 dB s/d 5 dB dimana didapat bahwa kualitas dalam kondisi normal dan Warna orange yang artinya bahwa nilai SNR nya besarnya adalah -5 dB s/d 0 dB dimana didapat bahwa kualitas dalam kondisi buruk

Pada hasil pengukuran di gedung admisi UMY lantai dasar didapat hasil pada gambar 4.13 pengukuran Nilai SNR pada bagian tengah didapat warna biru tua 2,105%, biru muda 5,263%, hijau 23,1578%, kuning 50,52%, dan *orange* 18,947%. Dari hasil tersebut di dapat bahwa mayoritas dominan berwarna kuning artinya kualitas dalam kondisi normal lebih dominan namun dilain sisi didapat warna *orange*. Warna *orange* 18,947% yang membuktikan bahwa kualitas SNR pada lantai dasar kualitas buruk.

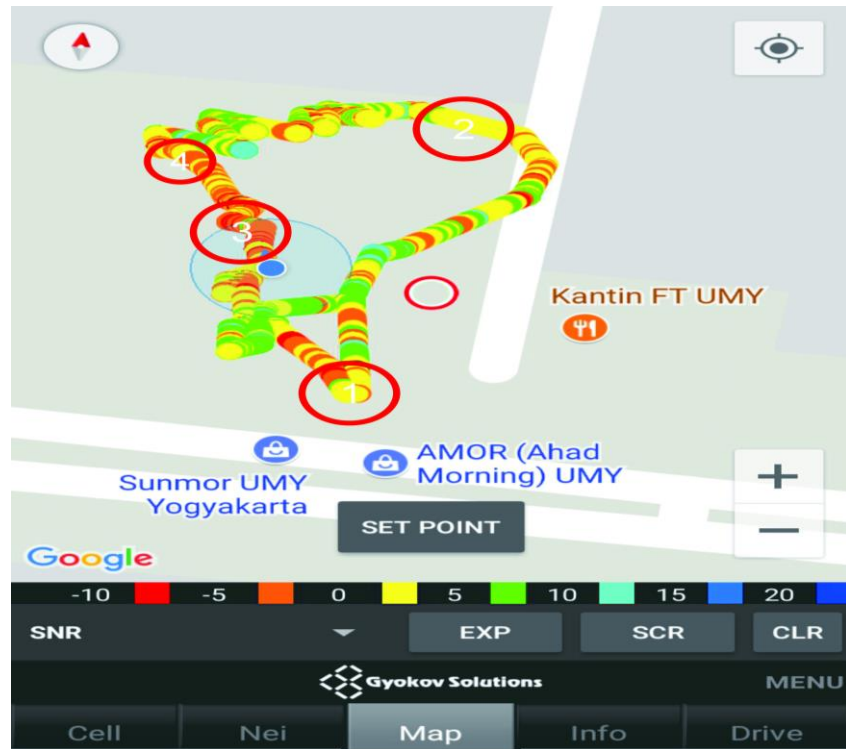
**Gambar 4.16 Perhitungan SNR Lantai Dasar bagian Tepi**

Dari hasil gambar pengukuran nilai SNR pada gambar 4.16 diambil 4 titik sebagai sample, yang mana nilai Re didapat dari G-net track pro dan Rb didapat dari nilai frekuensi. Maka dari sample tersebut dapat diterapkan menggunakan rumus diatas maka didapat hasil perhitungan SNR bagian tepi sebagai berikut:

$$\begin{aligned} 1. \text{ SNR} &= 12 * \text{RSRQ} * \frac{Re}{Rb} \\ &= 12 * -12 * \frac{-1,388}{100} \\ &= 1,99872 \text{ dB} \end{aligned}$$

$$\begin{aligned} 2. \text{ SNR} &= 12 * \text{RSRQ} * \frac{Re}{Rb} \\ &= 12 * -12 * \frac{-1,388}{100} \\ &= 1,99872 \text{ dB} \end{aligned}$$

$$\begin{aligned} 3. \text{ SNR} &= 12 * \text{RSRQ} * \frac{Re}{Rb} \\ &= 12 * -12 * \frac{4,87}{100} \\ &= -7,0128 \text{ dB} \end{aligned}$$

$$\begin{aligned} 4. \text{ SNR} &= 12 * \text{RSRQ} * \frac{Re}{Rb} \\ &= 12 * -16 * \frac{1,0416}{100} \\ &= -1,98 \text{ dB} \end{aligned}$$

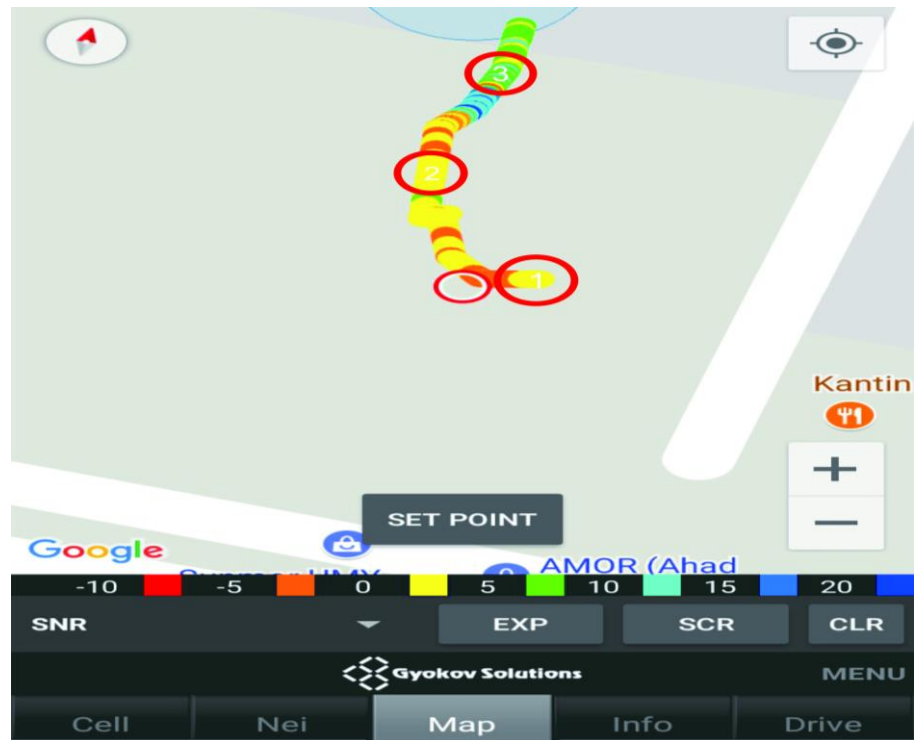
**Gambar 4.17 Perhitungan SNR Lantai Dasar bagian Tengah**

Dari hasil gambar pengukuran nilai SNR pada gambar 4.17 diambil 3 titik sebagai sample, yang mana nilai Re didapat dari G-net track pro dan Rb didapat dari nilai frekuensi. Maka dari sample tersebut dapat diterapkan dengan menggunakan rumus diatas maka didapat hasil perhitungan SNR bagian tengah sebagai berikut:

1.  $SNR = 12 * RSRQ * \frac{Re}{Rb}$   
 $= 12 * -12 * \frac{-1,388}{100}$   
 $= 1,99872 \text{ dB}$
2.  $SNR = 12 * RSRQ * \frac{Re}{Rb}$   
 $= 12 * -12 * \frac{-1,388}{100}$   
 $= 1,99872 \text{ dB}$
3.  $SNR = 12 * RSRQ * \frac{Re}{Rb}$   
 $= 12 * -8 * \frac{-7,2916}{100}$   
 $= 6,999 \text{ dB}$

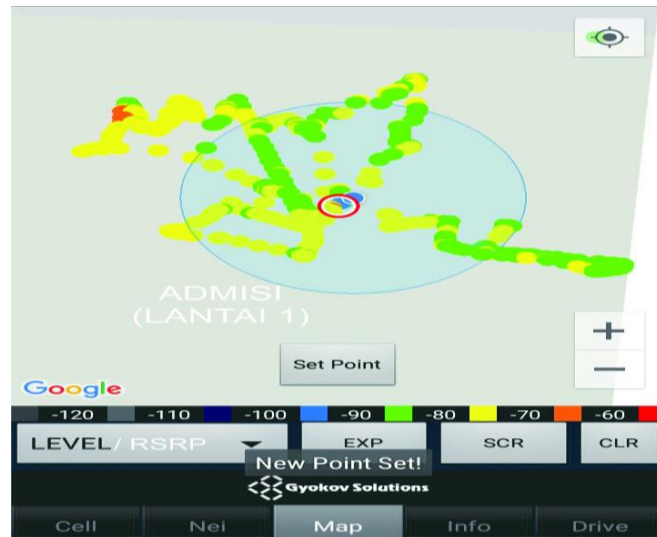
**Gambar 4.19 Pengukuran RSRP Lantai 1 Bagian Tepi**

Dari hasil data pengukuran pada gambar 4.19 pada bagian Tepi dapat dilihat bahwa pada lantai 1 kualitas nilai RSRP pada saat memakai aplikasi *G-net track Pro* di dapat adalah kwalitaas *very good* (sangat baik), kualitas baik sampai kualitas buruk. Nilai RSRP yang didapat dari hasil pengujian menghasilkan warna merah, warna hijau, warna kuning dan warna biru tua. Warna Hijau yang artinya bahwa nilai RSRP nya besarnya adalah -80 dBm s/d -90 dBm kualitas dalam kondisi normal, Warna kuning yang artinya bahwa nilai RSRP nya besarnya adalah -70 dBm s/d -80 dBm dimana didapat bahwa kualitas dalam kondisi baik, Warna merah yang artinya bahwa nilai RSRP nya besarnya adalah lebih besar dari -60 dBm dimana didapat bahwa kualitas dalam kondisi sangat baik. warna biru tua yang artinya bahwa nilai RSRP nya besarnya adalah -101 dBm s/d -110 dBm dimana didapat bahwa kualitas dalam kondisi buruk.

Pada hasil pengukuran di gedung admisi UMY lantai I didapat hasil pada gambar 4.19 pengukuran Nilai RSRP pada bagian tepi didapat warna merah 13,5135% , kuning 65,4054% , hijau 32,432% dan biru tua 8,1081%. Dari hasil tersebut di dapat bahwa mayoritas dominan berwarna kuning artinya kualitas dalam kondisi baik lebih dominan namun dilain sisi didapat bahwa ada warna biru tua 8,1081% yang mana secara KPI nilai RSRP nya besarnya -101 dBm s/d -110 dBm artinya bahwa kualitas dalam kondisi buruk.

Pada hasil pengukuran di gedung admisi UMY lantai I didapat hasil pada gambar 4.19 pengukuran Nilai RSRP pada saat posisi Tepi didapat warna biru tua sebesar 8,1081% artinya dalam kondisi buruk dan pada gambar 4.20 pengukuran Nilai RSRP pada posisi jalur tengah didapat hasil warna biru tua sebesar 1,3793% artinya dalam kondisi buruk.

Kondisi buruk pada RSRP tersebut disebabkan oleh berbagai faktor antara lain, secara fakta dapat dilihat bahwa banyaknya gangguan karena penghalang seperti dinding atau sekat dan gedung AR A dan Gedung E2 dan E3, yang mana sebagai penghalang dari BTS ke arah lantai I menyebabkan kualitas RSRP mendapatkan hasil yang buruk. Selain itu daya pemancar yang kurang karena banyaknya *mobilitas* pengunjung di area dekat Admisi khususnya parkir, adanya jarak yang jauh antara BTS telkomsel sekitar UMY dan BTS telkomsel sekitar indomaret dengan Gedung Admisi. Oleh karena itu, agar mendapatkan hasil yang maksimal RSRP pada lantai I tersebut dibutuhkan adanya perbaikan mengubah arah antenna, mengubah tinggi antenna dan membuat BTS baru/*site* terdekat agar jaringan pada lantai dasar agar mendapat level daya sinyal yang baik.

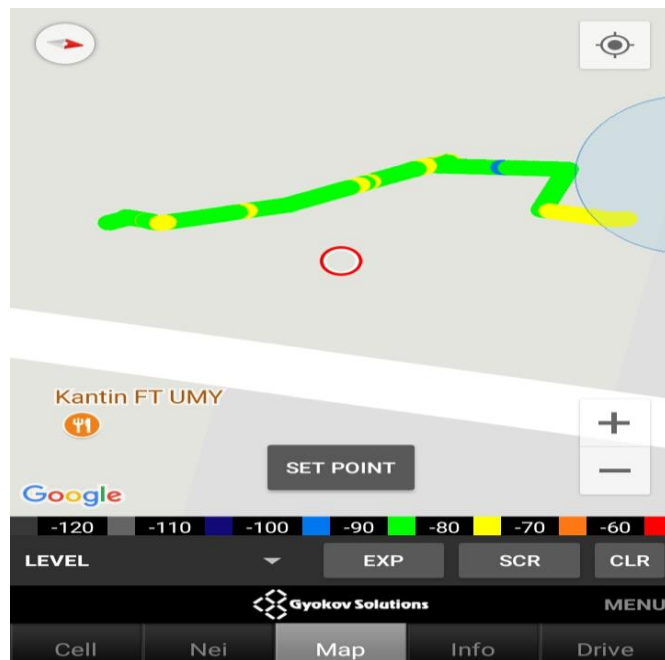
**Gambar 4.20 Pengukuran RSRP Lantai 1 Bagian Tengah**

Pada saat pengukuran RSRP pada saat pada posisi tengah seperti pada gambar 4.20 di dapat hasil pengukuran didapat hampir sama yaitu berwarna hijau, kuning dan biru tua. Warna hijau yang artinya bahwa nilai RSRP nya besarnya adalah -80 dBm s/d -90 dBm kualitas dalam kondisi normal, Warna kuning yang artinya bahwa nilai RSRP nya besarnya adalah -70 dBm s/d -80 dBm dimana didapat bahwa kualitas dalam kondisi baik dan Warna Biru tua yang artinya bahwa nilai RSRP nya besarnya adalah -101 dBm s/d -110 dBm dimana didapat bahwa kualitas dalam kondisi buruk.

Pada hasil pengukuran di gedung admisi UMY lantai I didapat hasil pada

gambar 4.20 pengukuran Nilai RSRP pada bagian tengah didapat kuning 24,137% , hijau 74,482% dan biru tua 1,3793%. Dari hasil tersebut di dapat bahwa mayoritas dominan berwarna kuning artinya kualitas dalam kondisi baik lebih dominan namun dilain sisi didapat bahwa ada warna biru tua 1,3793% yang mana secara KPI nilai RSRP nya besarnya -101 dBm s/d -110 dBm artinya bahwa kualitas dalam kondisi buruk.

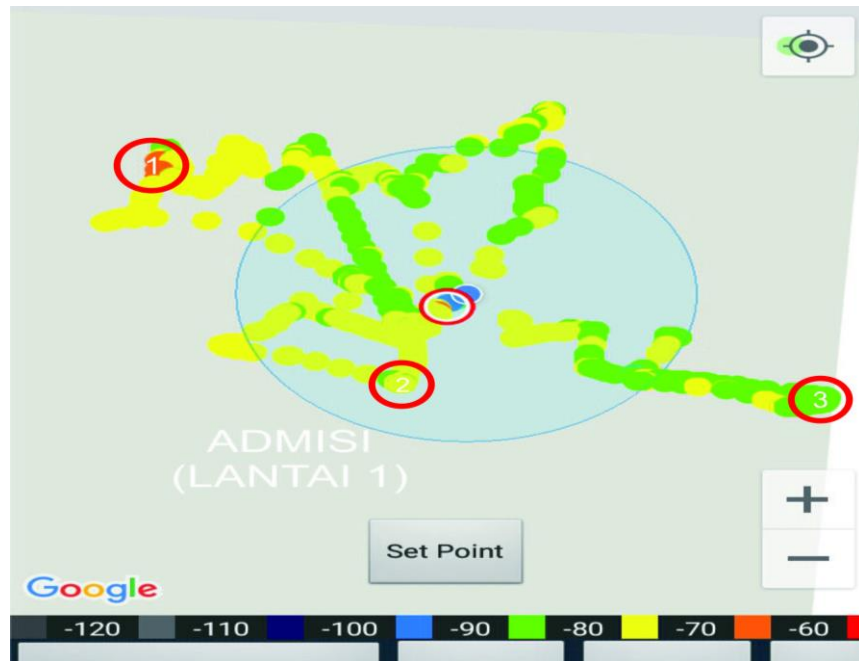
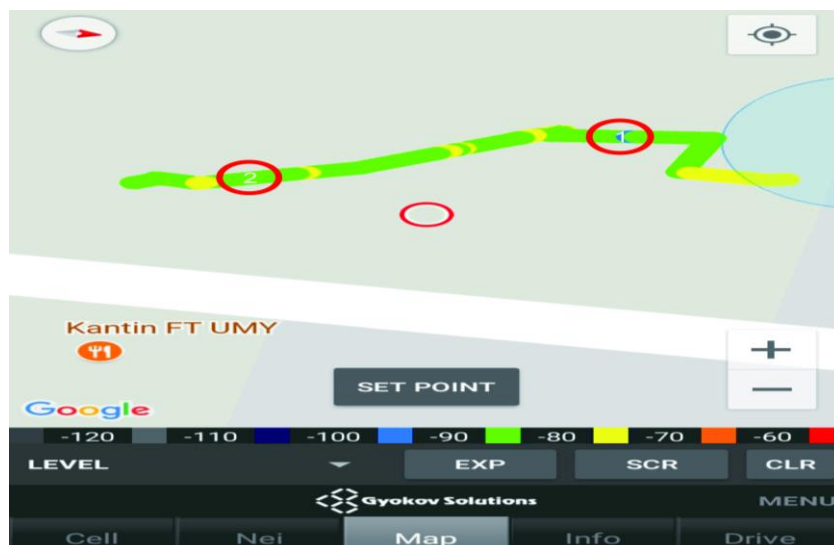
Dari hasil gambar 4.23 analisis perhitungan RSRP lantai 1 bagian tepi didapat adalah -64,871, -73,28 dan -84,50 dalam satuan dBm sedangkan dari hasil gambar 4.24 analisis perhitungan RSRP lantai 1 bagian tengah didapat adalah -106,281 dan -84,581 dalam satuan dBm.

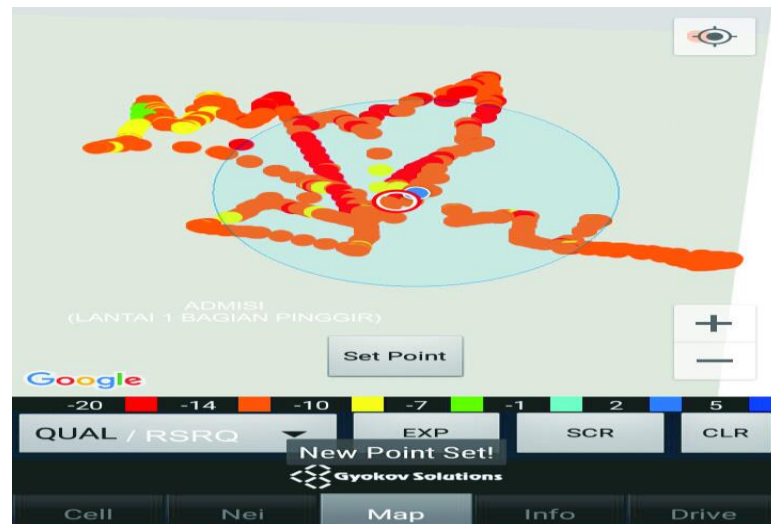
Gambar 4.25 Pengukuran RSRQ Lantai 1 Bagian Tepi

Dari hasil data pengukuran pada gambar 4.25 pada bagian tepi dapat dilihat bahwa pada lantai I kualitas nilai RSRQ pada saat memakai aplikasi *G-net track Pro* di dapat adalah kualitas normal, kualitas buruk sampai kualitas sangat (buruk). Nilai RSRQ yang didapat dari hasil pengukuran menghasilkan warna hijau, kuning, *orange* dan merah. Warna Hijau yang

artinya bahwa nilai RSRQ nya besarnya adalah -1 dB s/d -7 dB kualitas dalam kondisi normal, Warna kuning yang artinya bahwa nilai RSRQ nya besarnya adalah -7 dB s/d -10 dB dimana didapat bahwa kualitas dalam kondisi normal, Warna Orange yang artinya bahwa nilai RSRQ nya besarnya adalah -10 dB s/d -14 dB dimana didapat bahwa kualitas dalam kondisi buruk selain itu didapat warna merah yang artinya bahwa nilai RSRQ nya besarnya adalah -14 dB s/d -20 dB dimana didapat bahwa kualitas dalam kondisi sangat buruk.

Pada hasil pengukuran di gedung admisi UMY lantai I didapat hasil pada gambar 4.25 pengukuran Nilai RSRQ pada bagian tepi didapat warna hijau 1,3513% , kuning 12,972%, *orange* 55,1351% dan merah 30,5405%. Dari hasil tersebut di dapat bahwa mayoritas dominan berwarna *orange* 55,1351% artinya kualitas dalam kondisi buruk lebih dominan namun dilain sisi didapat warna merah, kuning dan hijau. Warna *orange* 55,1351% dan merah 30,5405% membuktikan bahwa kualitas RSRQ pada lantai I kualitas buruk dan sangat buruk.

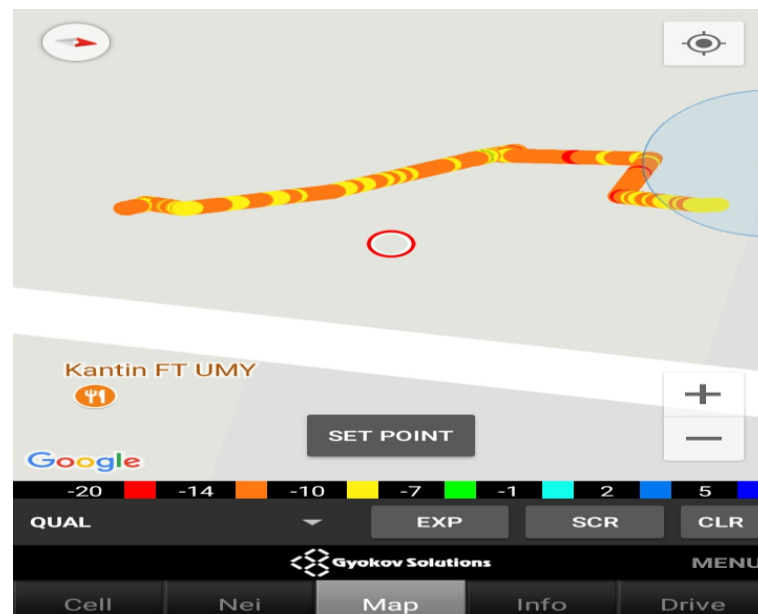
Gambar 4.26 Pengukuran RSRQ Lantai 1 Bagian Tengah

Berbeda pada saat pengukuran RSRQ pada saat bagian tengah seperti pada gambar 4.26 di dapat hasil pengukuran berwarna kuning, *orange* dan merah. Warna Kuning yang artinya bahwa nilai RSRQ nya besarnya adalah -7 dB s/d -10 dB kualitas dalam kondisi normal, Warna *Orange* yang artinya bahwa nilai RSRQ nya besarnya adalah -10 dB s/d -14 dB dimana didapat bahwa kualitas dalam kondisi buruk dan Warna merah yang artinya bahwa nilai RSRQ nya besarnya adalah -14 dB s/d -20 dB dimana didapat bahwa kualitas dalam kondisi sangat buruk.

Pada hasil pengukuran di gedung admisi UMY lantai I didapat hasil pada gambar 4.26 pengukuran Nilai RSRQ pada bagian tengah didapat warna kuning 33,793%, *orange* 63,4482% dan merah 2,758%. Dari hasil tersebut di dapat bahwa mayoritas dominan berwarna *orange* artinya kualitas dalam kondisi buruk lebih dominan namun dilain sisi didapat warna merah dan kuning . Warna *orange* 63,4482% dan merah 2,758% membuktikan bahwa

kualitas RSRQ pada lantai 1 kualitas buruk dan sangat buruk.
