BAB IV

HASIL PENELITIAN DAN PEMBAHASAN

4.3 Hasil Asesmen Infrastruktur Sungai Code menggunakan *Survey123*

4.5 Kondisi Infrastruktur Sungai Code

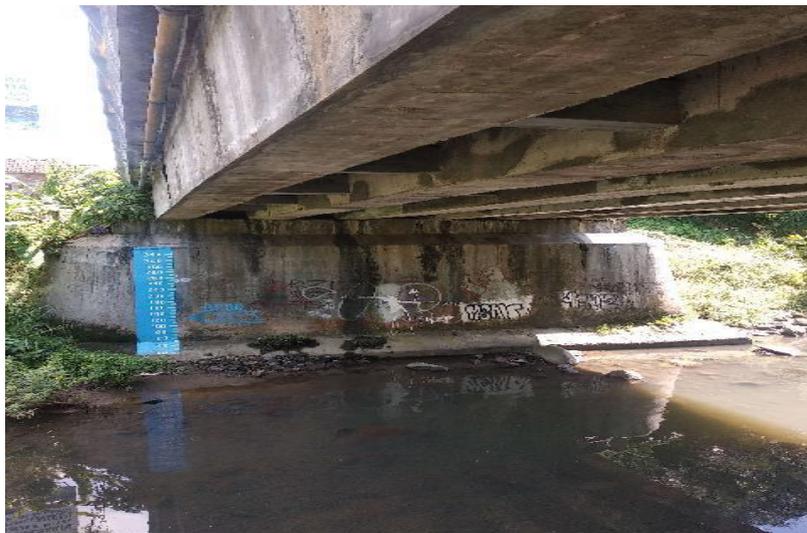
Gambar 4.43 Jembatan Beton JB4 di Jl.Damai

Pada saat survey lapangan, terdapat 2 jenis jembatan di Sungai Code yaitu, jembatan beton dan jembatan baja. Jembatan beton secara umum memiliki kondisi cukup baik, hanya ada beberapa kerusakan yang terdapat pada dinding penahan tanah yang berada di sekitar jembatan. Selanjutnya dari keterangan warga ada kerusakan bangunan ground sill sekitar jembatan yang terletak di Jl. Damai akan tetapi sudah dilakukan perbaikan oleh pemerintah.

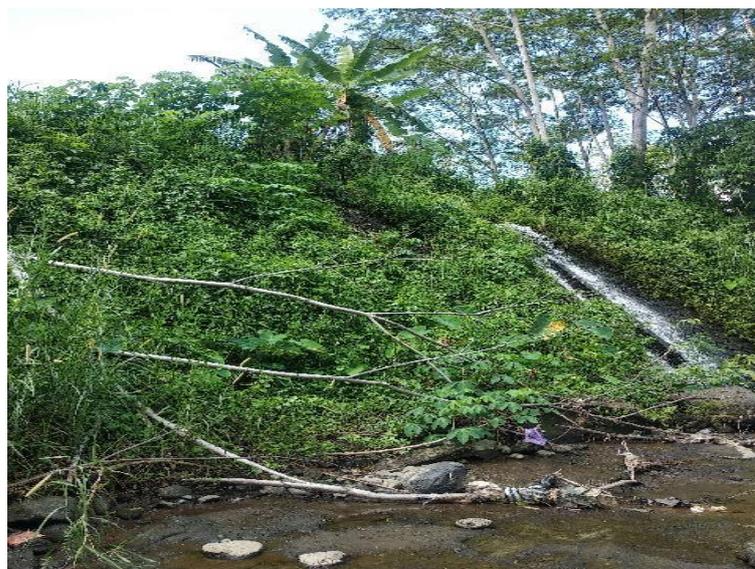
Gambar 4.44 Kerusakan dinding penahan tanah

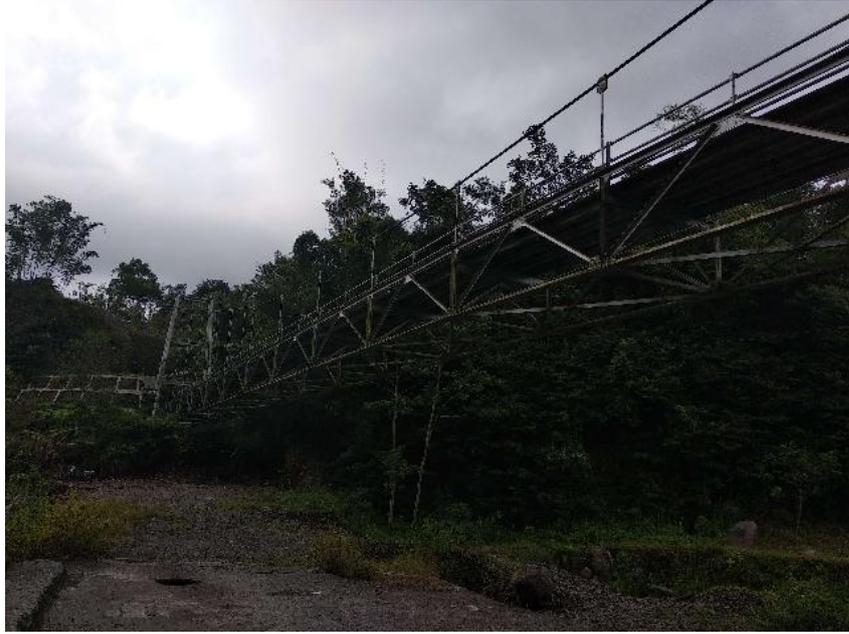
Gambar 4.45 Jembatan rangka JB1 baja

Jembatan rangka baja secara umum memiliki kondisi baik, hanya saja terdapat banyak tumpukan sedimen berupa bebatuan dari letusan erupsi merapi tahun 2010 seperti yang ditampilkan pada Gambar 4.45. Gambar dibawah merupakan bagian bawah bangunan jembatan dengan jenis rangka baja, wilayah sempadan tidak terdapat tanggul.

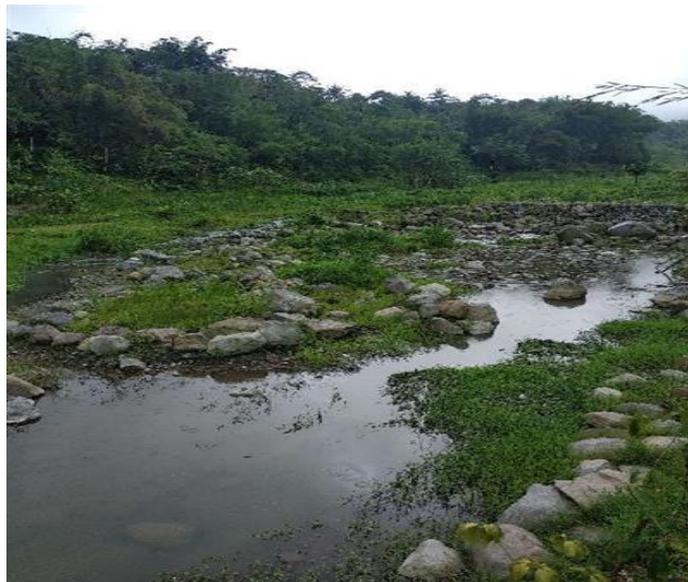
Gambar 4.46 Sedimentasi pada jembatan rangka baja

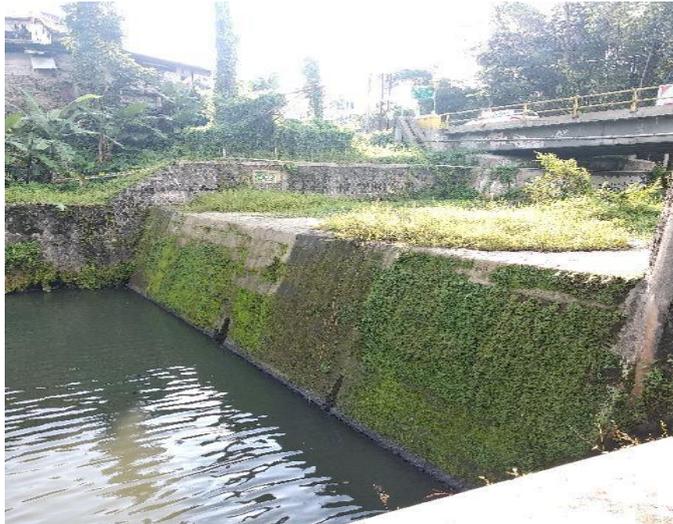
Gambar 4.47 *Groundsill* GS1 di daerah Jl.Damai

Groundsill yang ada pada hasil survey lapangan berjumlah 2 yang terletak di Jl. Damai dan di Kota Yogyakarta. *Groundsill* ini memiliki lebar 26 meter serta memiliki material dasar sungai berupa pasir seperti yang ditampilkan pada Gambar 4.46. Kondisi *groundsill* dalam keadaan baik, hanya saja banyak sedimentasi yang menumpuk disekitar bangunan *groundsill*.

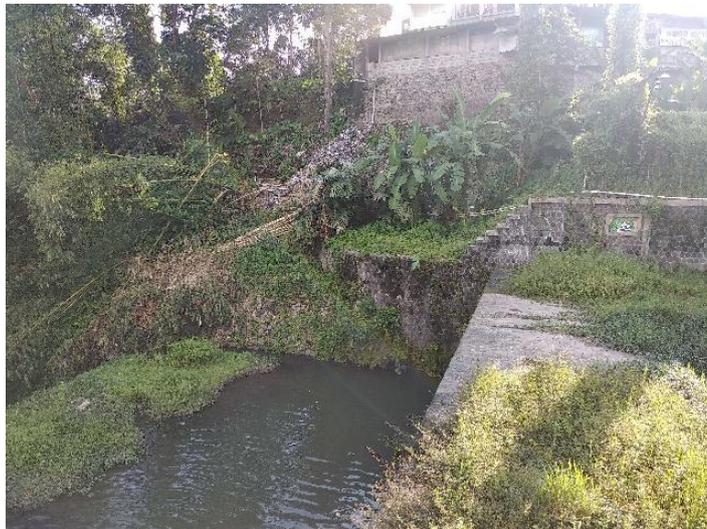
Gambar 4.48 Dinding penahan tanah *groundsill*

Groundsill ini memiliki dinding penahan tanah yang terbuat dari batu kali dengan kondisi yang cukup baik hanya saja terlihat tumpukan sampah serta yang menutupi bagian dinding penahan tanah seperti yang dapat dilihat pada Gambar 4.47.

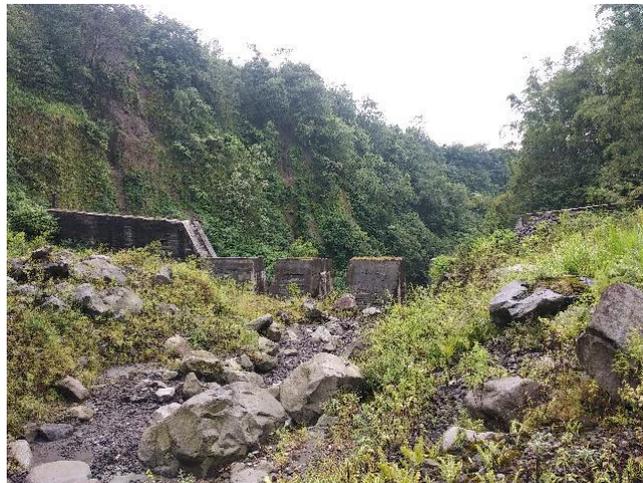
Hasil survey menunjukkan bahwa semua kondisi sabo dam dalam keadaan baik, hanya saja penumpukan sedimentasi berupa bongkahan batu besar yang terjadi akibat erupsi merapi tahun 2010 seperti yang ditampilkan pada Gambar 4.50.

Gambar 4.52 Sedimen berupa bongkahan batu besar

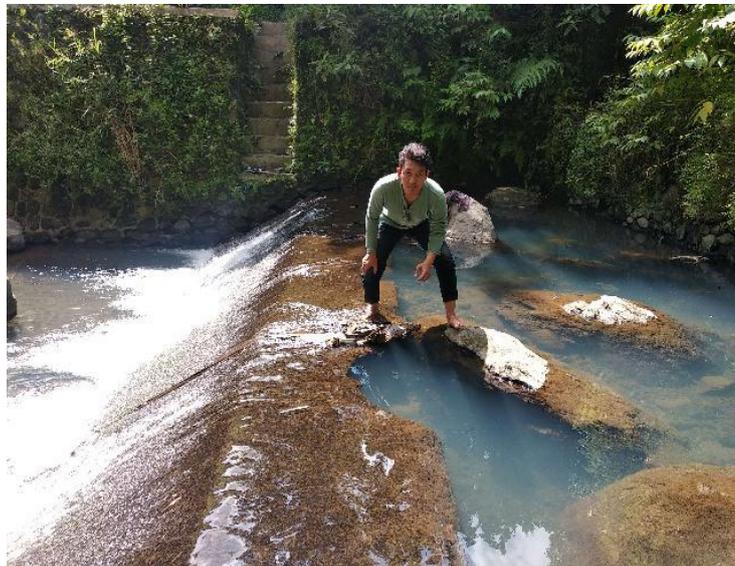
Hasil dari survey yang dilakukan yang terlihat pada Gambar 4.54 bahwa bendung terlihat ada kerusakan berupa gerusan atau patahan tetapi tidak berdampak terlalu berarti untuk fungsi dari bendung tersebut, baik pada bagian hulu maupun hilir bendung terdapat tumpukan sedimen berupa bongkahan batu dengan diameter ± 1 meter seperti yang terlihat pada Gambar 4.55.

Gambar 4.56 Kerusakan pada bendung

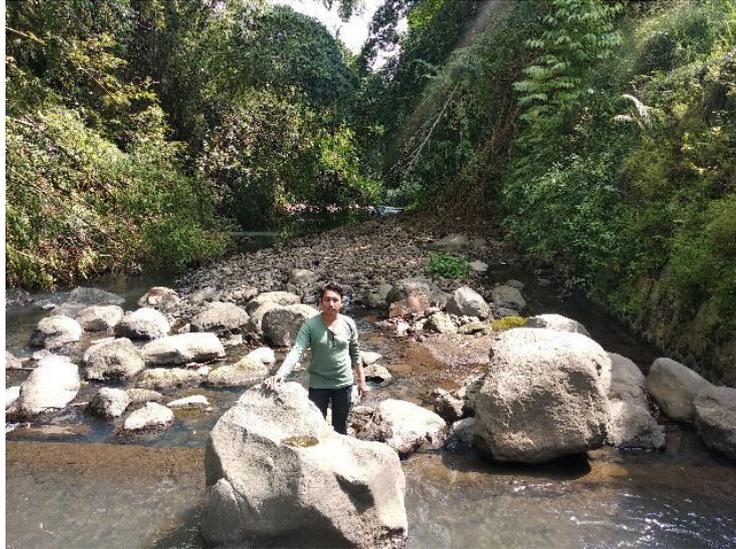
Gambar 4.57 Sedimentasi disekitar bendung

Hasil dari survei yang telah dilakukan terlihat pada Gambar 4.56 dan Gambar 4.57 bahwa bendung ini belum di rehabilitasi sehingga kondisi bendung saat ini baik hanya saja tumpukan sedimen yang jika tidak di angkut akan menyebabkan terganggunya aliran sungai. Pada bagian hilir bendung masih terdapat sedimen berupa pasir dan tumbuhan yang dapat dilihat pada Gambar 4.57.
