## BAB IV

### HASIL PENELITIAN DAN PEMBAHASAN

### 4.3. Hasil Asesmen Insfrastruktur Sungai Winongo dengan *Survey123*

#### 4.4. Kondisi Insfrastruktur Sungai

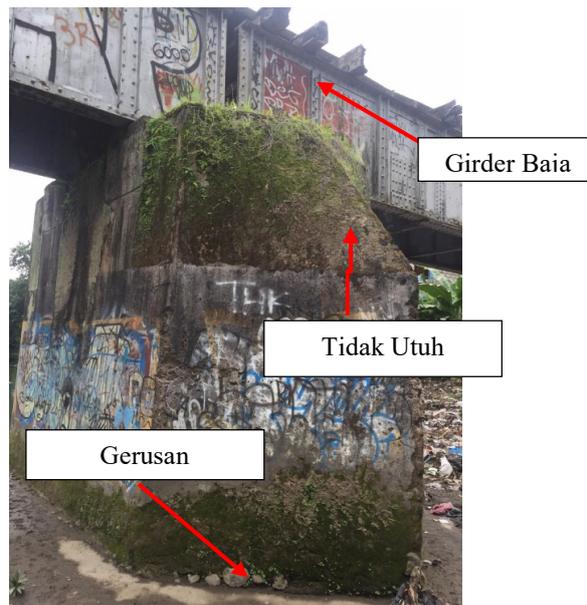
Gambar 4.18 Foto abutmen jembatan girder baja

Jembatan jenis baja diatas terletak di Glondong, Tirtonirmolo, Kasihan, Bantul Regency, Special Region of Yogyakarta. Meskipun konstruksi jembatan tersebut masih cukup kokoh, namun dapat dilihat jika pada bagian bawah abutmen terdapat gerusan, di bagian atas abutmen juga telah tergerus sehingga terlihat tidak utuh lagi di sekitar jembatan tersebut, khususnya pada Daerah Aliran Sungai (DAS) terdapat tumpukan sampah yang cukup banyak dan dapat menghalangi arus alir air saat volume arus naik. Selain masalah sampah, pada jembatan ini juga terjadi sedimentasi dari pasir dan campuran sampah sampah kecil.

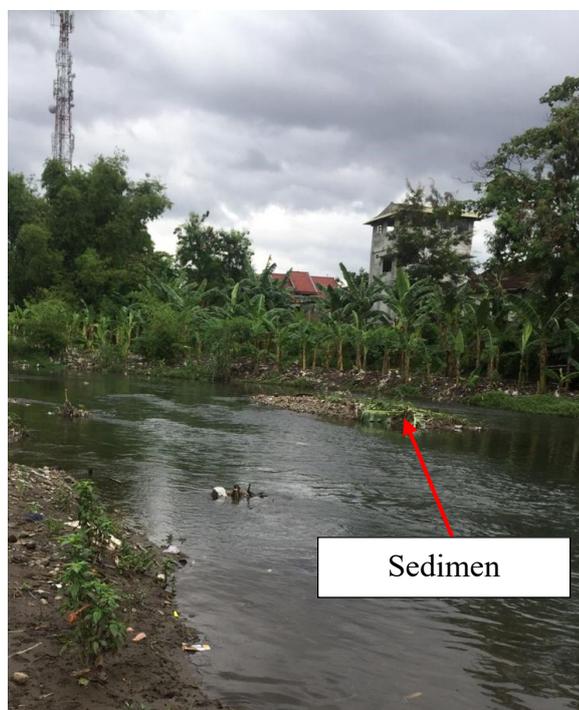
Gambar 4.20 Foto sedimen

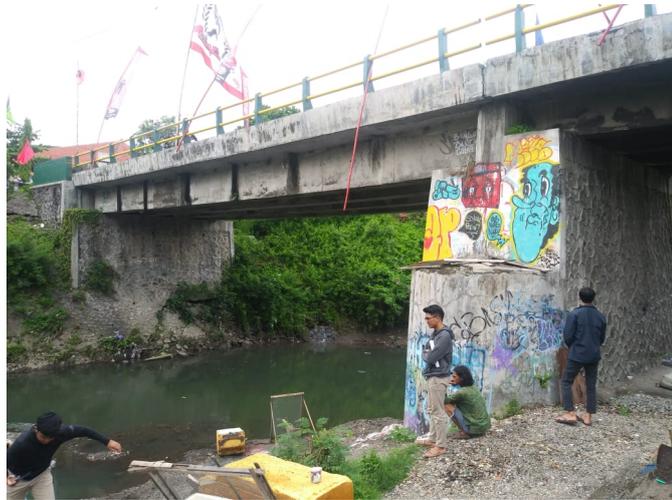
Gambar 4.21 Foto jembatan beton

Pada Gambar 4.22 merupakan jembatan beton yang berada di Jl Prapanca Kota Yogyakarta, Daerah Istimewa Yogyakarta 55184, dengan lebar sungai sekitar 17 meter, tinggi aliran air sekitar 1 meter dengan aliran yang tenang, jembatan beton tersebut memiliki kerusakan pada bagian abutmen sebelah kiri arah gambar yang telah retak dan disekitaran retakan dikelilingi oleh tumbuhan rumput.

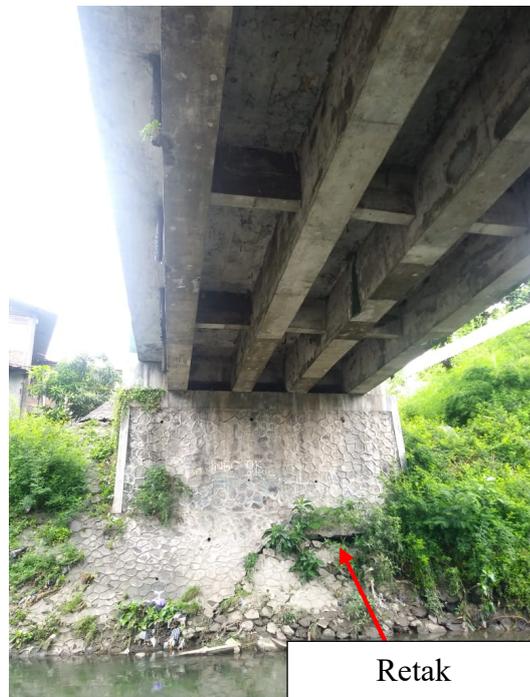
Retak

Gambar 4.22 Foto kerusakan abutmen

Kerusakan pada abutmen pada gambar di atas dapat disebabkan oleh gerusan air saat muka air naik, laju pertumbuhan vegetasi tumbuhan di sekitar abutmen, getaran dari beban lalu lintas yang diterima, dan faktor-faktor lainnya.

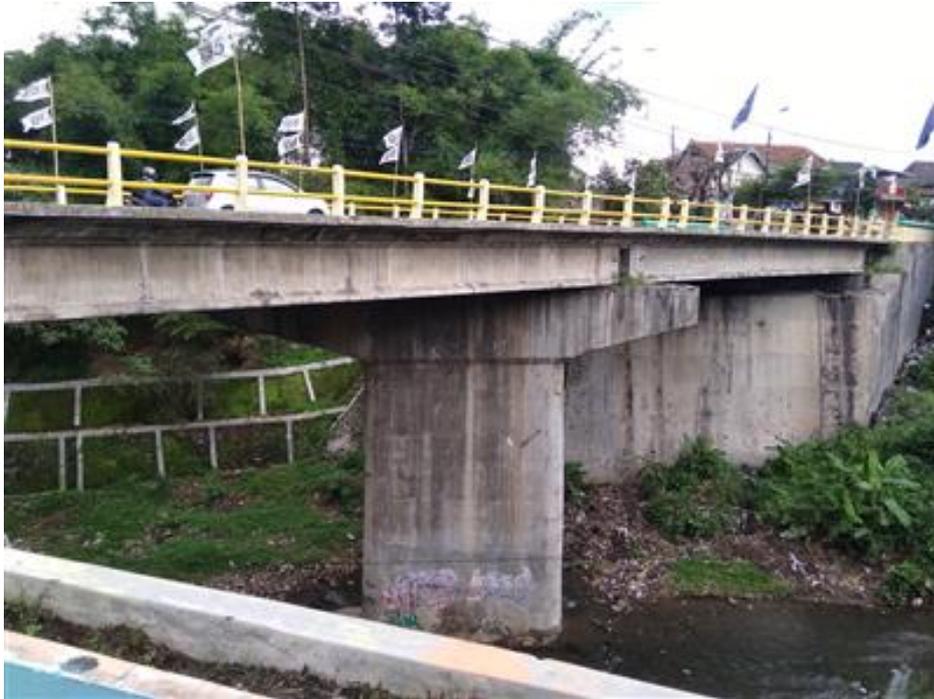
Gambar 4.23 Jembatan beton dengan satu pilar di badan sungai

Pada Gambar 4.24 merupakan jembatan dengan satu pilar di badan sungai yang berada di Jl Letjen Suprpto 368-232, Pringgokusuman, Gedong Tengen, Kota Yogyakarta, Daerah Istimewa Yogyakarta 55272. Sungai pada jembatan tersebut mempunyai lebar 21 meter dengan kedalaman airnya sekitar 20 cm, tidak ada kerusakan yang besar pada jembatan tersebut.

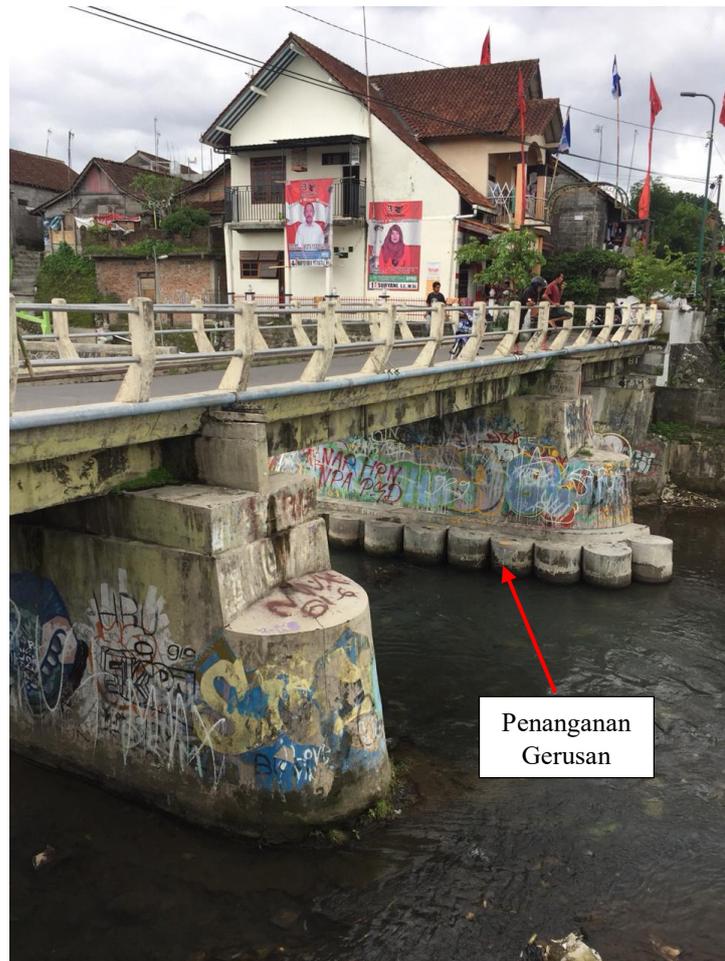
Gambar 4.24 Jembatan beton dengan 2 pilar di badan sungai

Jembatan selanjutnya yaitu jembatan dengan jumlah 2 pilar yang masuk di badan sungai, jembatan ini terletak pada Jl Sidomulyo, Bener, Kec. Tegalrejo, Kota Yogyakarta, Daerah Istimewa Yogyakarta 55243. Pada jembatan di atas dapat dilihat jika telah adanya penanganan gerusan pada pilar yang telah diselimuti oleh beton berbentuk silinder yang dipasang mengelilingi daerah gerusan searah vertikal. Dari segi morfologinya, pusat aliran sungainya berada pada sekitar pilar jauh pada foto, terlihat aliran yang lebih besar dan potensi gerusan tentu lebih besar pada aliran yang deras.

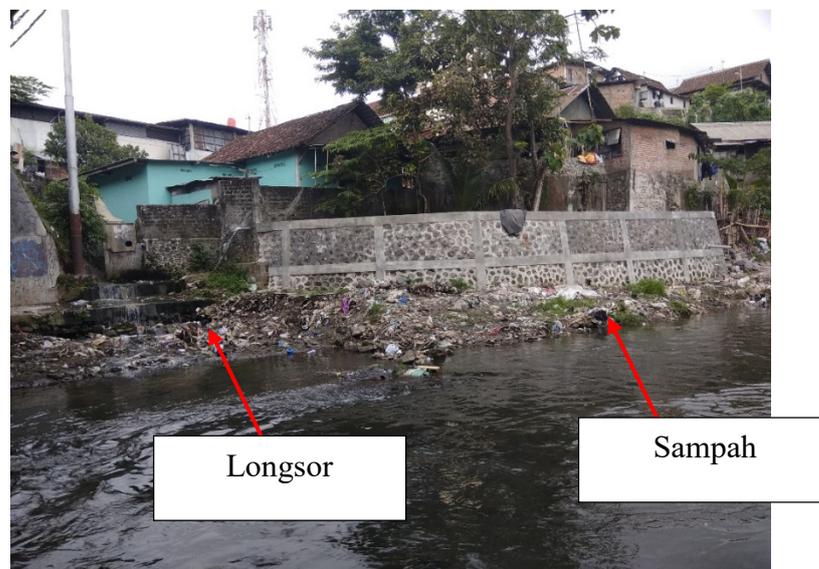
Gambar 4.26 Pemukiman warga disekitar jembatan

Pada Gambar 4.27 menunjukkan bahwa terdapat perumahan penduduk di sekitar sempadan sungai, terdapat satu jalur pembuangan limbah rumah tangga melalui sebuah saluran kecil yang mengarah ke sungai tersebut, terlihat juga banyaknya sampah sampah yang berserakan di pinggiran sungai, hal ini tentu saja membutuhkan perhatian karena dapat menimbulkan masalah seperti adanya longsor pada arah saluran pembuangan yang mengarah ke sungai.

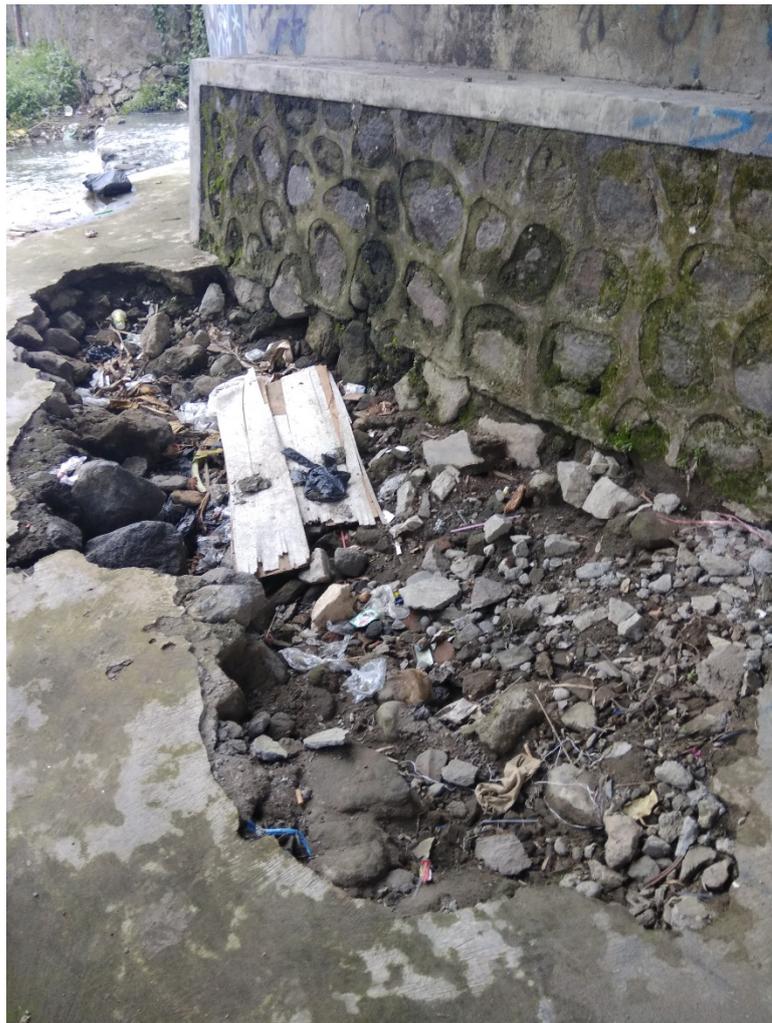
Gambar 4.27 Gerusan pada sekitar DPT

Pada Gambar 4.28 menunjukkan bahwa adanya gerusan di sekitar dinding penahan tanah, gerusan ini dapat terjadi saat muka air naik, jika hal ini terjadi secara terus menerus maka dapat membuat gerusan semakin melebar dan dapat

membuat dinding penahan tanah tidak mempunyai pijakan dan akhirnya dapat terjadi longsor pada DPT.

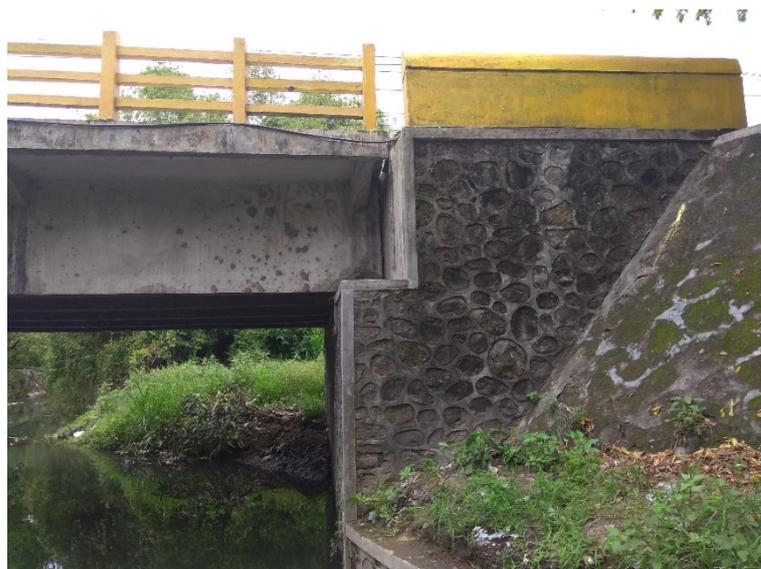
Gambar 4.29 Abutmen jembatan

Pada Gambar 4.30 merupakan foto abutmen yang berada di badan sungai terlihat, tidak ada kerusakan pada struktur utama jembatan tersebut.

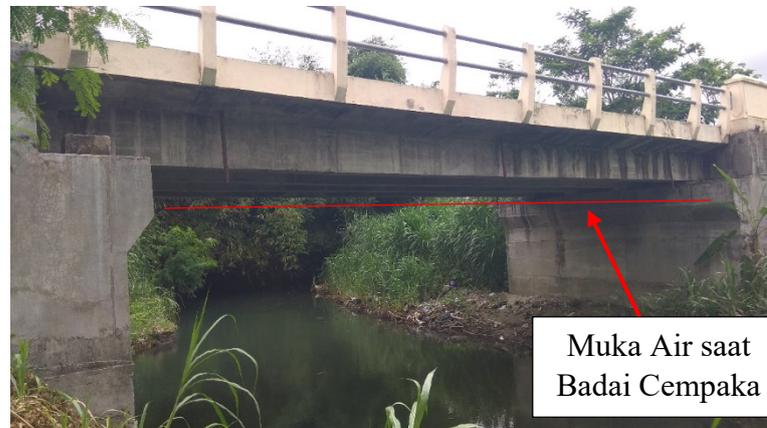
Gambar 4.30 Foto jembatan beton

Pada Gambar 4.31 merupakan jembatan beton yang berada di Jl Lkr. Timur, Bantul, Daerah Istimewa Yogyakarta, dapat dilihat dari foto jembatan tersebut masih cukup kokoh, tidak ada gerusan pada abutmen jembatan, dan tidak ada kerusakan atau retak pada abutmen dan girder jembatan. Saat badai Cempaka 2017, tinggi muka air pada jembatan ini yaitu 4 meter.

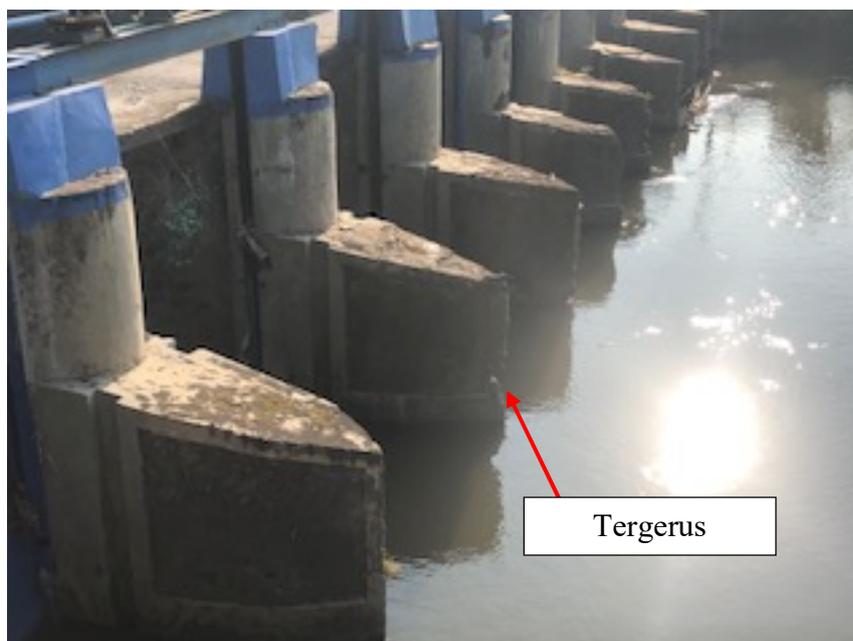
Gambar 4.31 Foto bendung di Jalan Parang Tritis

Pada Gambar 4.32 merupakan bendung yang berada pada Jalan Parang Tritis, Bambanglipuro, Bantul Regency, Special Region of Yogyakarta 55764, pada Bendung tersebut terdapat berbagai kerusakan kecil, pada bangunan Pelimban terdapat gerusan gerusan yang membuat struktur menjadi tidak kokoh, hal ini dapat diakibatkan karena gerusan dari air yang mengalir dan usia bangunan yang cukup lama sehingga menyebabkan kekuatan beton menjadi berkurang.

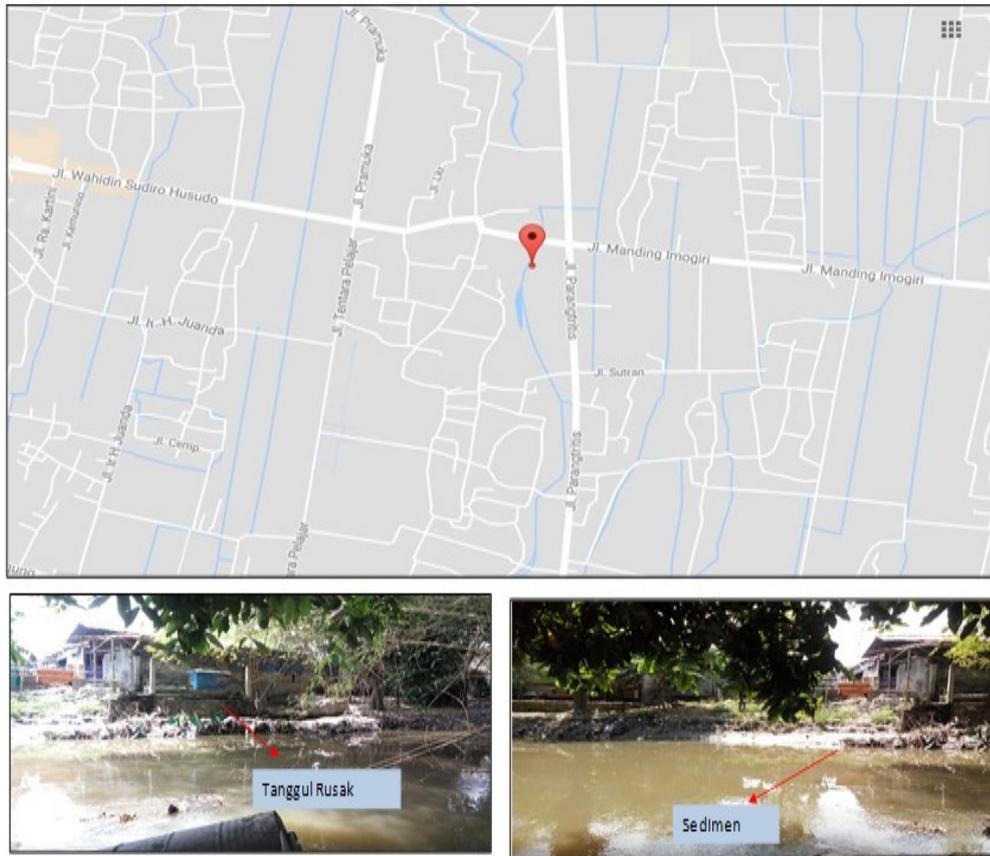
Gambar 4.42 Detail morfologi yang menunjukkan terdapat kerusakan pada tanggul dan sedimen pada sungai Winongo
