BAB IV

HASIL PENELITIAN DAN PEMBAHASAN

4.1. Proyek Pembangunan Gedung unit C universitas Aisyiyah Yogyakarta

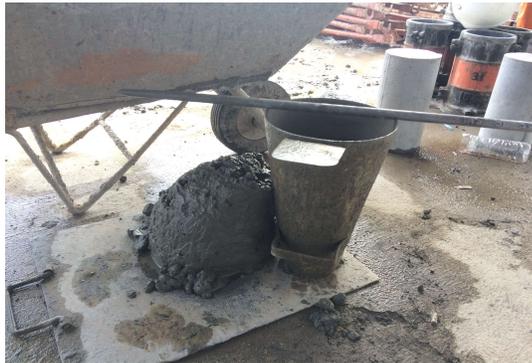
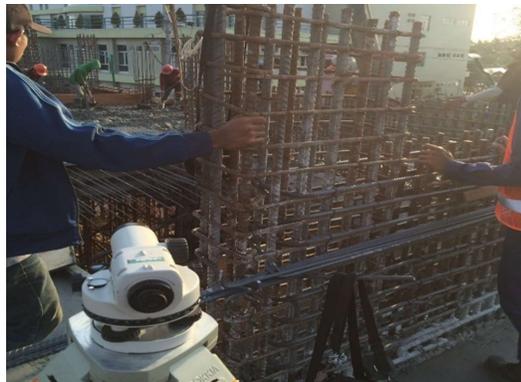
Gambar 4.1 Proses pengujian slump pada beton

Gambar 4.2 Proses pengecekan besi

Pada gambar 4.1 dan 4.2 merupakan contoh penerapan sistem manajemen mutu yang diterapkan oleh departemen. Tujuan utama dari pengujian sampel adalah salah satu bentuk cara meminimalisir penyimpangan mutu. Selain

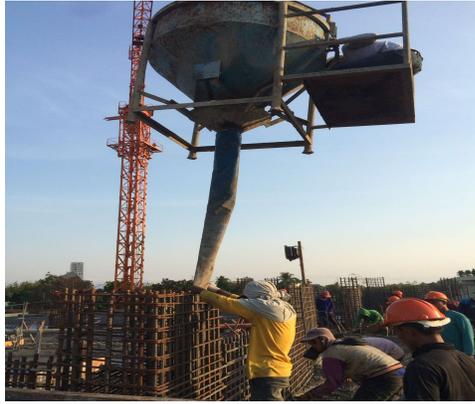
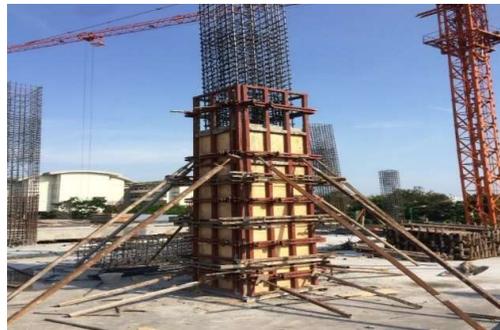
Gambar 4.3 Proses saat pengecoran

Gambar 4.4 Proses pengecoran kolom

Dilihat berdasarkan gambar 4.3 dan 4.4 kebijakan yang telah dibuat departemen tentang pengendalian mutu pada proyek pembangunan Gedung unit C, Universitas Aisyiyah Yogyakarta sudah dilaksanakan dan diterapkan dengan baik sesuai dengan prosedur berdasarkan acuan dokumen kerja, yaitu melakukan *checklist* hasil pekerjaan berupa pengecekan, pengukuran dan pengujian.

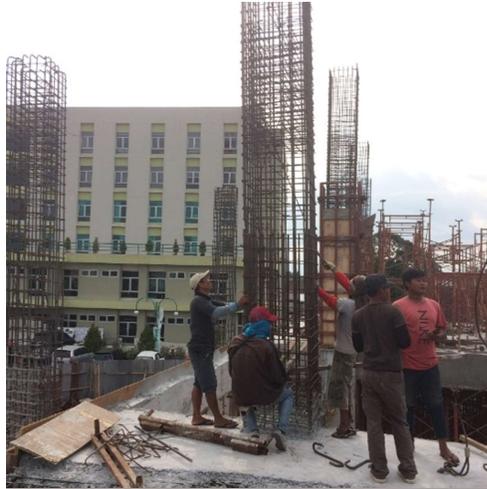
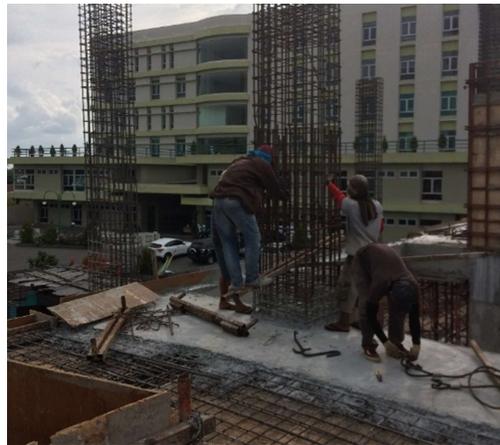
Gambar 4.5 Proses perakitan tulangan kolom

Gambar 4.6 Proses pemasangan tulangan kolom

Pada Gambar 4.5 dan 4.6 dilihat pada tahap pekerjaan pembesian kolom mulai dari perakitan hingga proses pemasangan sepenuhnya telah sesuai dengan prosedur serta *controlling* pada setiap hasil akhir pekerjaan. Berdasarkan tabel penilaian di atas didapatkan tingkat risiko berdasarkan pekerjaan pembesian kolom dengan nilai rata-rata adalah 7.09, maka risiko yang terjadi pada tahap pekerjaan pembesian kolom masuk dalam kategori level sedang.

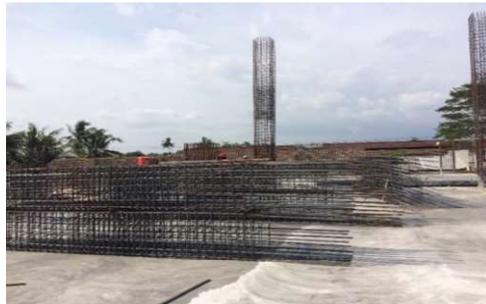
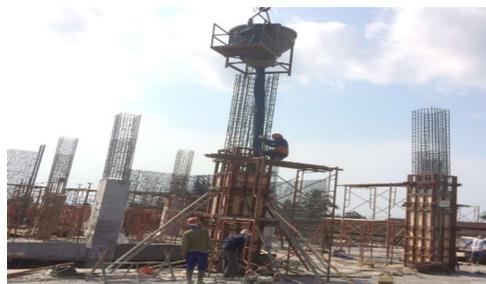
Gambar 4.7 Proses pembekistingan kolom

Gambar 4.8 Proses pengecekan vertikal kolom

Pada Gambar 4.7 dan 4.8 dilihat bahwa tahap pekerjaan pembekistingan kolom mulai dari perakitan hingga proses pemasangan sepenuhnya telah sesuai dengan prosedur serta *controlling* pada setiap hasil akhir pekerjaan. Berdasarkan tabel penilaian di atas didapatkan tingkat risiko berdasarkan pekerjaan pembekistingan kolom dengan nilai rata-rata adalah 5.81, maka risiko yang terjadi pada tahap pekerjaan pemebesian kolom masuk dalam kategori level sedang.

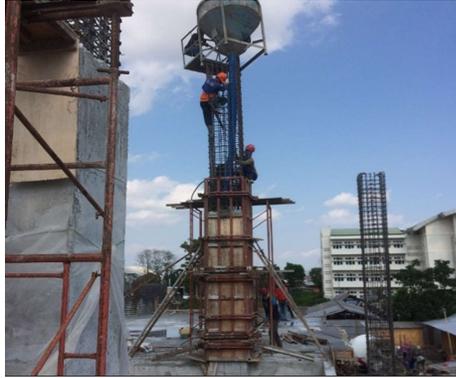
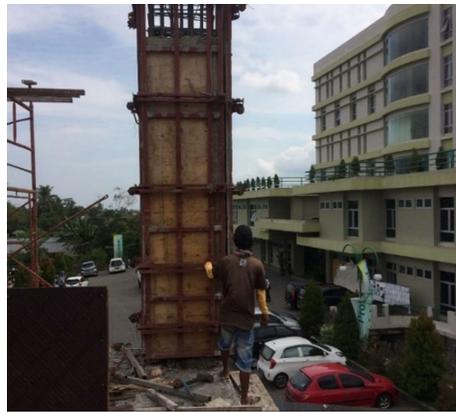
Gambar 4.9 Proses pengecoran kolom

Gambar 4.10 Proses pengecoran kolom

Pada Gambar 4.9 dan 4.10 dilihat bahwa tahap pekerjaan pengecoran kolom sepenuhnya telah sesuai dengan prosedur serta *controlling* pada setiap hasil akhir pekerjaan. Berdasarkan tabel penilaian di atas didapatkan tingkat risiko dari pekerjaan pengecoran kolom dengan nilai rata-rata adalah 6.21, maka risiko yang terjadi pada tahap pekerjaan pengecoran kolom masuk dalam kategori level sedang.

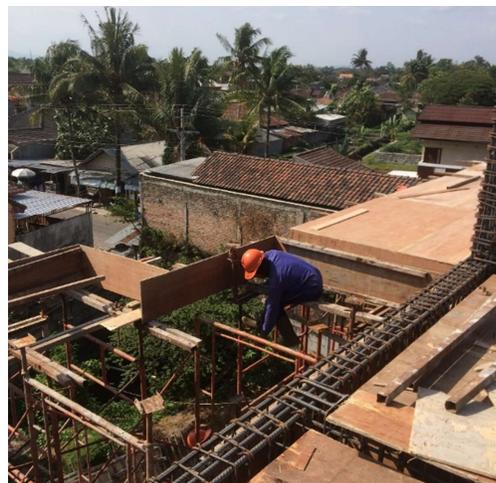
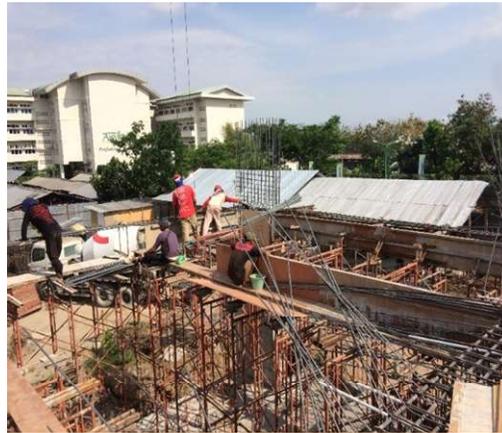
Gambar 4.11 Proses pekerjaan pembekistingan balok

Gambar 4.12 Proses pekerjaan pembekistingan balok

Pada Gambar 4.11 dan 4.12 dilihat pada tahap pekerjaan pembekistingan balok sepenuhnya telah sesuai dengan prosedur serta *controlling* pada setiap hasil akhir pekerjaan. Berdasarkan tabel penilaian di atas didapatkan tingkat risiko dari pekerjaan pembekistingan balok dengan nilai rata-rata adalah 5.88, maka risiko yang terjadi pada tahap pekerjaan pembekistingan balok masuk dalam kategori level sedang.

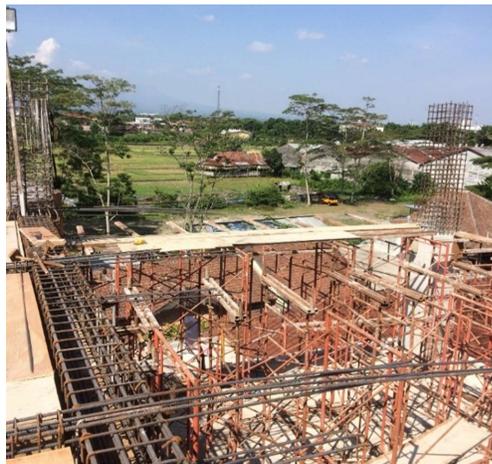
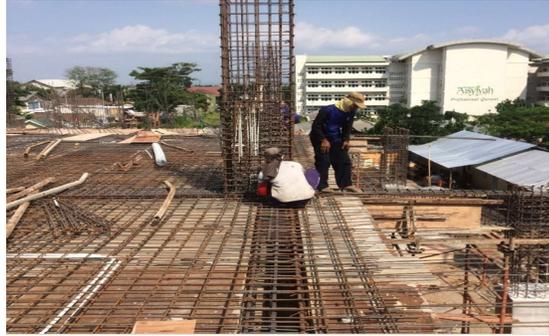
Gambar 4.13 Proses pekerjaan pembesian balok

Gambar 4.14 Proses pekerjaan pembesian balok

Pada Gambar 4.13 dan 4.14 dilihat pada tahap pekerjaan pembesian balok sepenuhnya telah sesuai dengan prosedur serta *controlling* pada setiap hasil akhir pekerjaan. Berdasarkan tabel penilaian di atas didapatkan tingkat risiko dari pekerjaan pembesian balok dengan nilai rata-rata adalah 6.77, maka risiko yang terjadi pada tahap pekerjaan pembesian balok masuk dalam kategori level sedang.

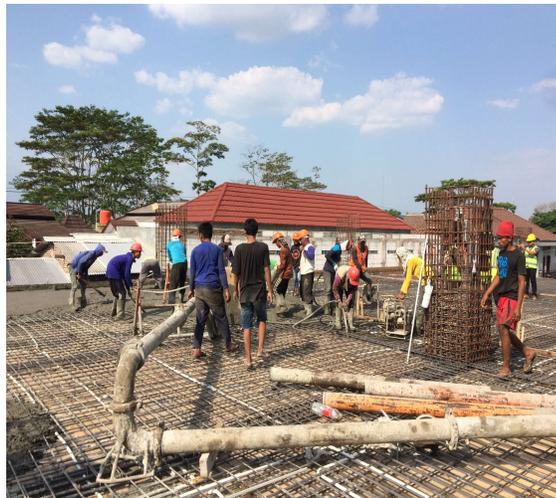
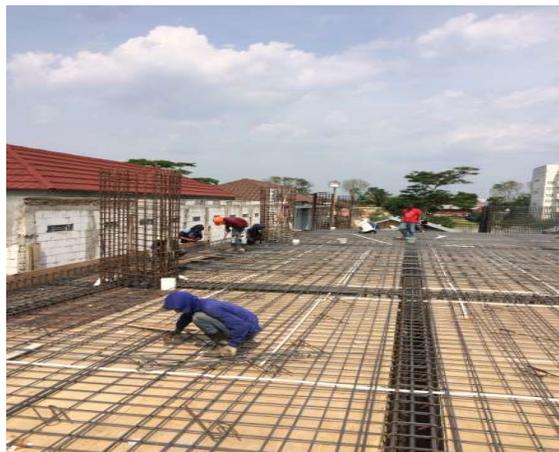
Gambar 4.15 Proses pekerjaan pembekistingan plat lantai

Gambar 4.16 Proses pekerjaan pembekistingan plat lantai

Pada Gambar 4.15 dan 4.16 dilihat bahwa pada tahap pekerjaan pembekistingan plat lantai sepenuhnya telah sesuai dengan prosedur serta *controlling* pada setiap hasil akhir pekerjaan. Berdasarkan tabel penilaian di atas didapatkan tingkat risiko dari pekerjaan pembekistingan plat lantai dengan nilai rata-rata adalah 6.02, maka risiko yang terjadi pada tahap pekerjaan pembekistingan plat lantai masuk dalam kategori level sedang.

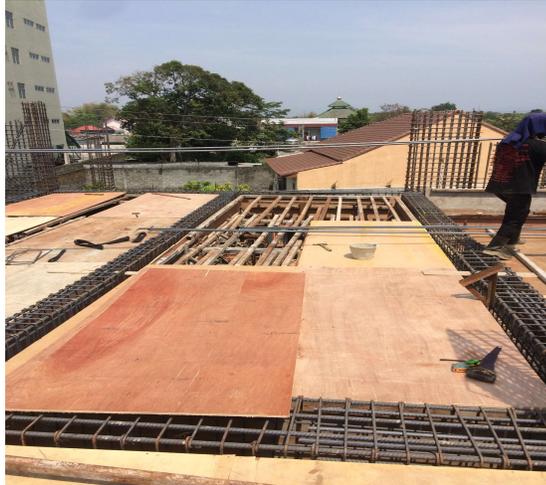
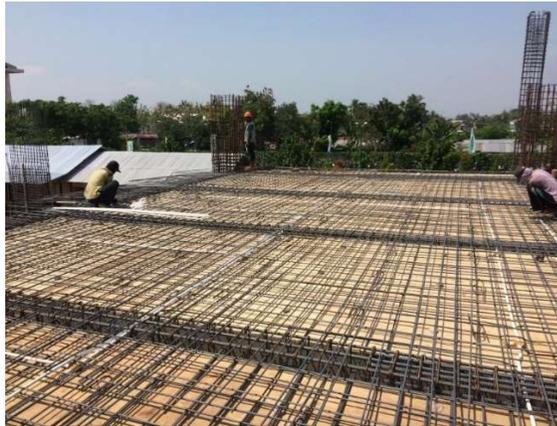
Gambar 4.17 Proses pekerjaan pembesian plat lantai

Gambar 4.18 Proses pekerjaan pembesian plat lantai

Gambar 4.17 dan 4.18 dilihat pada tahap pekerjaan pembesian plat lantai sepenuhnya telah sesuai dengan prosedur serta *controlling* pada setiap hasil akhir pekerjaan. Berdasarkan tabel penilaian di atas didapatkan tingkat risiko dari pekerjaan pembesian plat lantai dengan nilai rata-rata adalah 7.51, maka risiko yang terjadi pada tahap pekerjaan pembesian plat lantai masuk dalam kategori level sedang.

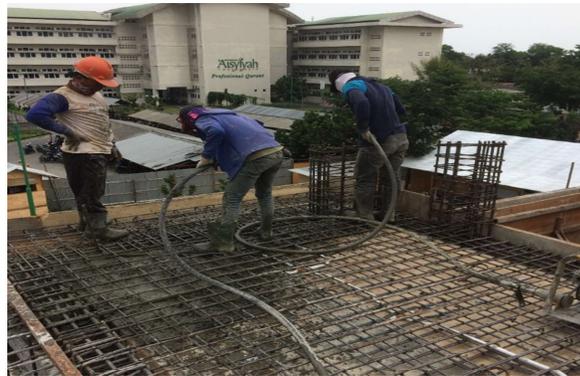
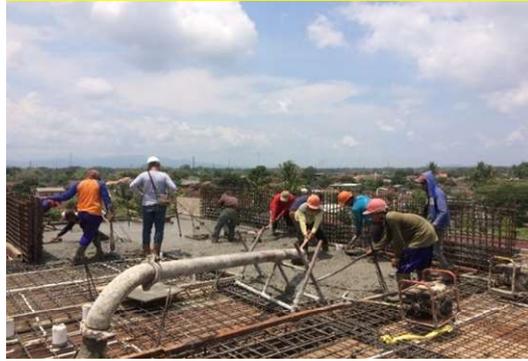
Gambar 4.19 Proses pekerjaan pengecoran plat lantai

Gambar 4.20 Proses pekerjaan pengecoran plat lantai

Pada Gambar 4.19 dan 4.20 dilihat pada tahap pekerjaan pengecoran plat lantai biasanya dilakukan secara bersamaan. Pada pekerjaan pengecoran plat sepenuhnya telah sesuai dengan prosedur serta *controlling* pada setiap hasil akhir pekerjaan. Berdasarkan tabel penilaian di atas didapatkan tingkat risiko dari pekerjaan pengecoran plat lantai dengan nilai rata-rata adalah 5.63, maka risiko yang terjadi pada tahap pekerjaan pengecoran balok dan plat lantai masuk dalam kategori level sedang.
