BAB IV

HASIL PENELITIAN DAN PEMBAHASAN

4.1. Proyek Pembangunan Hotel Grand Keisha Yogyakarta

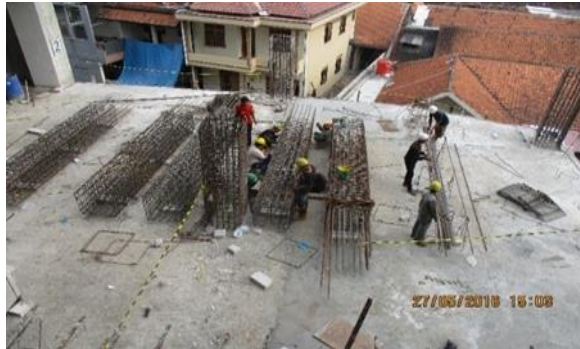
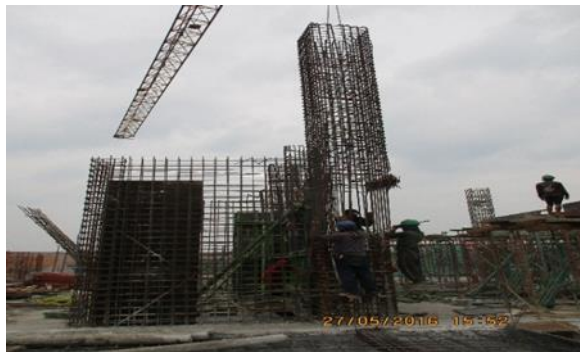
Gambar 4.6 Proses perakitan tulangan kolom

Pada Gambar 4.6 dan 4.7 dilihat pada tahap pekerjaan pembesian kolom mulai dari perakitan hingga proses pemasangan sepenuhnya telah sesuai dengan prosedur serta *controlling* pada setiap hasil akhir pekerjaan. Dari Tabel 4.1 didapatkan tingkat risiko dari pekerjaan pembesian kolom dengan nilai rata-rata adalah 7,09. Maka risiko yang terjadi pada tahap pekerjaan pembesian kolom masuk dalam kategori level sedang.

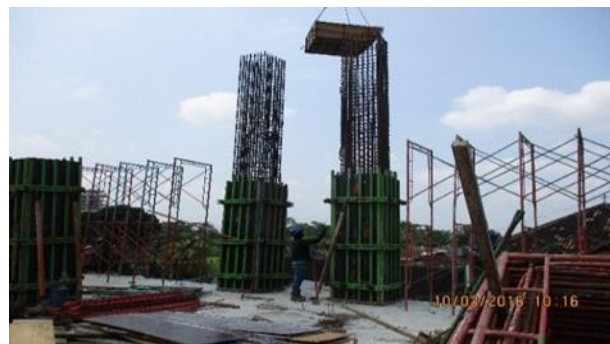
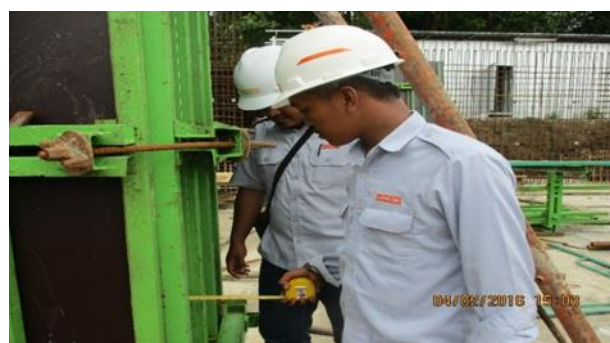
Gambar 4.8 Proses pembekistingan kolom

Pada Gambar 4.8 dan 4.9 dilihat bahwa tahap pekerjaan pembekistingan kolom mulai dari perakitan hingga proses pemasangan sepenuhnya telah sesuai dengan prosedur serta *controlling* pada setiap hasil akhir pekerjaan. Dari Tabel 4.2 didapatkan tingkat risiko dari pekerjaan pembekistingan kolom dengan nilai rata-rata adalah 5,81. Maka risiko yang terjadi pada tahap pekerjaan pemebesian kolom masuk dalam kategori level sedang.

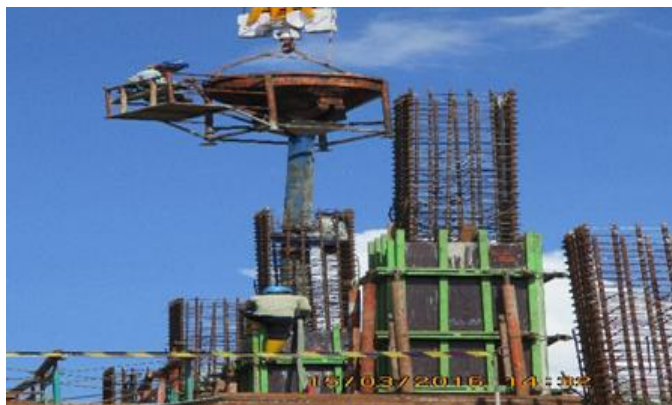
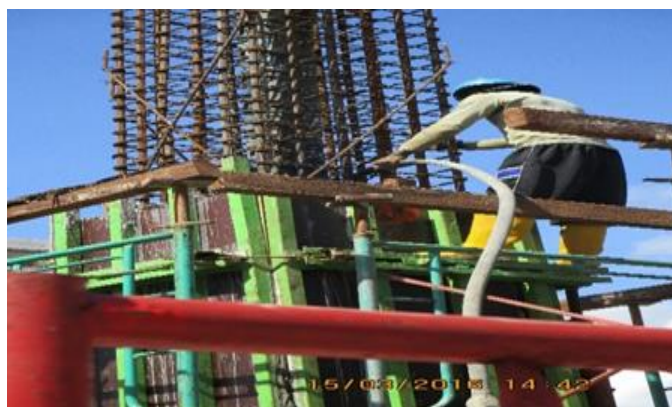
Gambar 4.10 Proses pengecoran kolom

Pada Gambar 4.10 dan 4.11 dilihat bahwa tahap pekerjaan pengecoran kolom sepenuhnya telah sesuai dengan prosedur serta *controlling* pada setiap hasil akhir pekerjaan. Dari Tabel 4.3 di atas didapatkan tingkat risiko dari pekerjaan pengecoran kolom dengan nilai rata-rata adalah 6,21. Maka risiko yang terjadi pada tahap pekerjaan pengecoran kolom masuk dalam kategori level sedang.

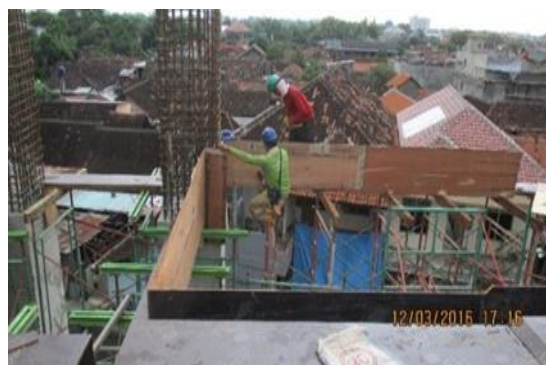
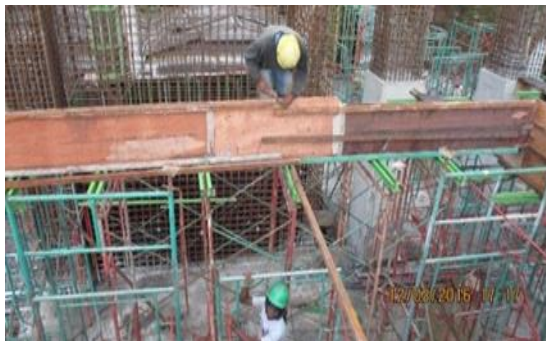
Gambar 4.12 Proses pekerjaan pembekistingan balok

Pada Gambar 4.12 dan 4.13 dilihat pada tahap pekerjaan pembekistingan balok sepenuhnya telah sesuai dengan prosedur serta *controlling* pada setiap hasil akhir pekerjaan. Dari Tabel 4.4 di atas didapatkan tingkat risiko dari pekerjaan pembekistingan balok dengan nilai rata-rata adalah 5,88. Maka risiko yang terjadi pada tahap pekerjaan pembekistingan balok masuk dalam kategori level sedang.

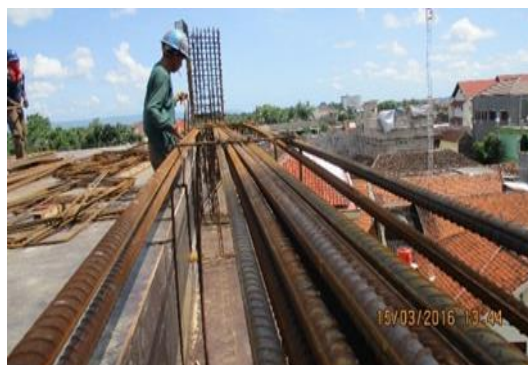
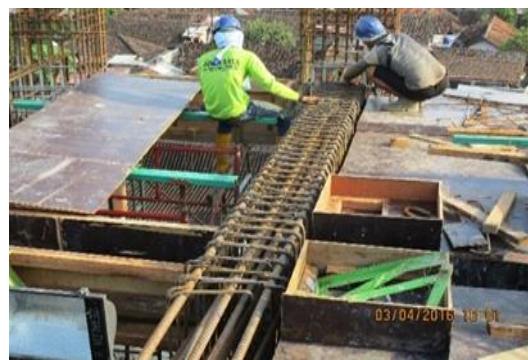
Gambar 4.14 Proses pekerjaan pembesian balok

Pada Gambar 4.14 dan 4.15 dilihat pada tahap pekerjaan pembesian balok sepenuhnya telah sesuai dengan prosedur serta *controlling* pada setiap hasil akhir pekerjaan. Dari Tabel 4.5 di atas didapatkan tingkat risiko dari pekerjaan pembesian balok dengan nilai rata-rata adalah 6,77. Maka risiko yang terjadi pada tahap pekerjaan pembesian balok masuk dalam kategori level sedang.

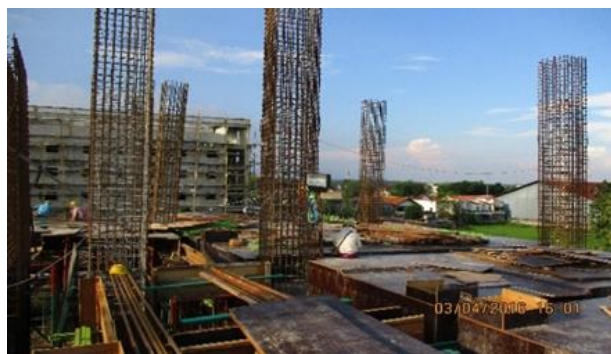
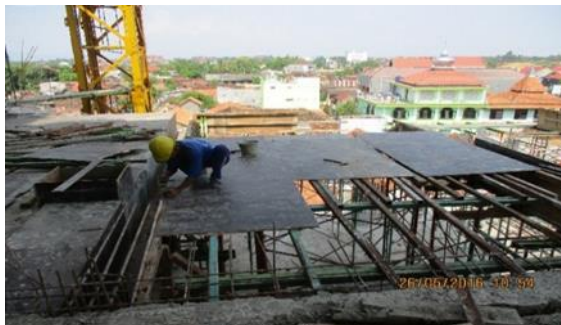
Gambar 4.16 Proses pekerjaan pembekistingan plat lantai

Pada Gambar 4.16 dan 4.17 dilihat bahwa pada tahap pekerjaan pembekistingan plat lantai sepenuhnya telah sesuai dengan prosedur serta *controlling* pada setiap hasil akhir pekerjaan. Dari Tabel 4.6 di atas didapatkan tingkat risiko dari pekerjaan pembekistingan plat lantai dengan nilai rata-rata adalah 6,02. Maka risiko yang terjadi pada tahap pekerjaan pembekistingan plat lantai masuk dalam kategori level sedang.

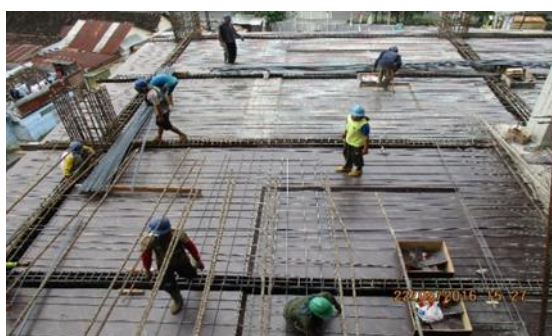
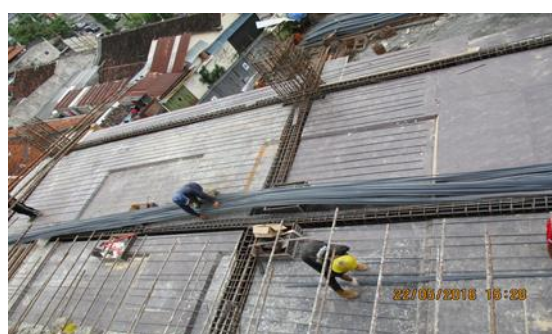
Gambar 4.18 Proses pekerjaan pembesian plat lantai

Pada Gambar 4.18 dan 4.19 dilihat pada tahap pekerjaan pembesian plat lantai sepenuhnya telah sesuai dengan prosedur serta *controlling* pada setiap hasil akhir pekerjaan. Dari Tabel 4.7 di atas didapatkan tingkat risiko dari pekerjaan pembesian plat lantai dengan nilai rata-rata adalah 7,51. Maka risiko yang terjadi pada tahap pekerjaan pembesian plat lantai masuk dalam kategori level sedang.

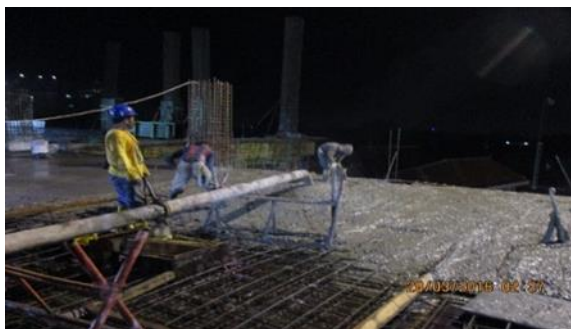
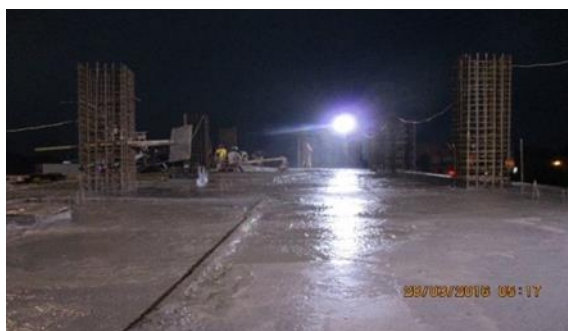
Gambar 4.20 Proses pekerjaan pengecoran plat lantai

Pada Gambar 4.20 dan 4.21 dilihat pada tahap pekerjaan pengecoran plat lantai biasanya dilakukan secara bersamaan. Pada pekerjaan pengecoran plat sepenuhnya telah sesuai dengan prosedur serta *controlling* pada setiap hasil akhir

pekerjaan. Dari Tabel 4.8 di atas didapatkan tingkat risiko dari pekerjaan pengecoran plat lantai dengan nilai rata-rata adalah 5,63. Maka risiko yang terjadi pada tahap pekerjaan pengecoran balok dan plat lantai masuk dalam kategori level sedang.
