BAB V

PEMBAHASAN

B. Evaluasi Kerusakan

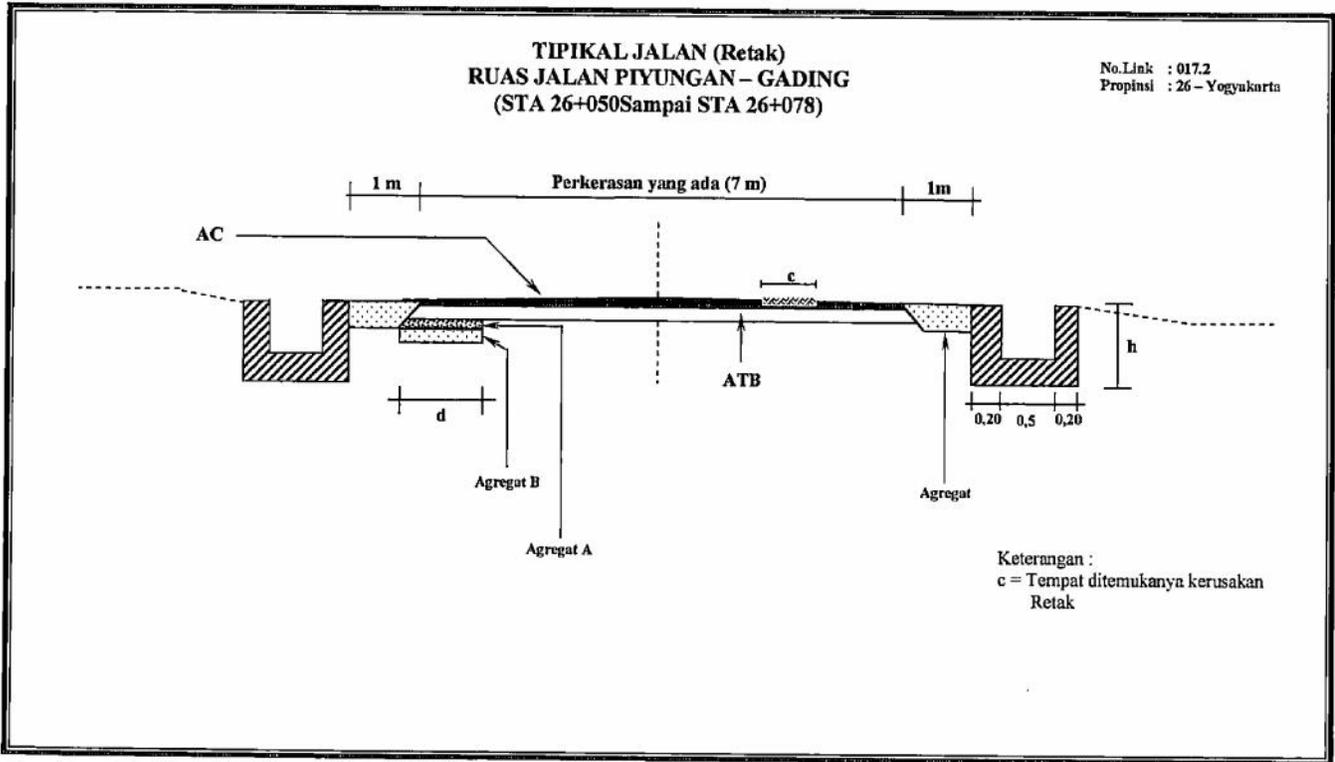
Gambar 5.5. Tipikal Melintang Jalan (Kerusakan)

Untuk Gambar Detail Perkerasan dan Tipikal Kerusakan Ruas Jalan Piyungan–Gading (Sta 25+850 – 26+850) dapat dilihat pada Gambar 5.5-5.9 berikut ini:
