# BAB 4

## RENCANA KEGIATAN REHABILITASI DAN REKONSTRUKSI

## REHABILITASI DAN REKONSTRUKSI PASCA BENCANA ERUPSI MERAPI

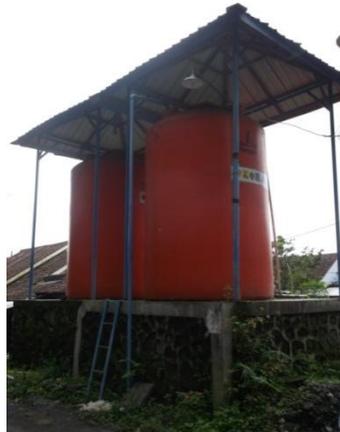
Gambar 4.1. Kebutuhan Reservoir/Tandon Air

Pengadaan reservoir juga perlu dilakukan khususnya dihuntap Randusari karena reservoir yang ada hanya berfungsi 1 titik saja.

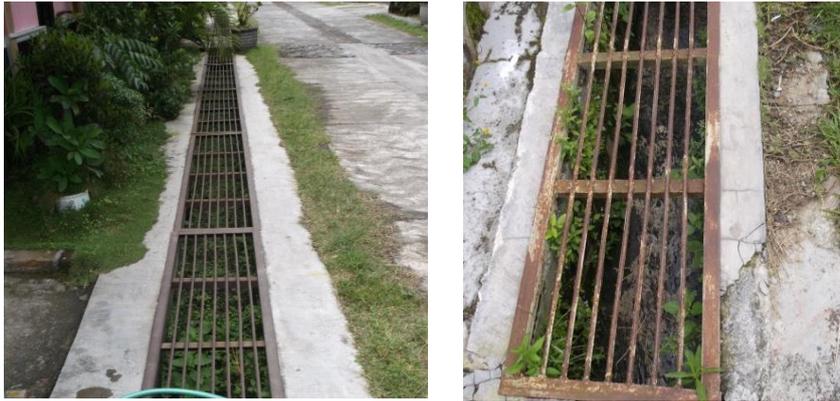
Gambar 4.2. Kebutuhan Drill Drainase

Berdasarkan hasil analisis terkait kondisi drainase lingkungan, jaringan drainase yang ada di setiap huntap sudah memenuhi standar dan kondisinya yang lancar dan tidak tersumbat. Yang perlu diperhatikan adalah terkait kebersihan seperti tumbuhnya tanaman – tanaman liar. Hal ini dapat diatasi dengan diadakannya kerja bakti setiap minggu agar drainase lingkungan bersih dan penambahan drill yang bias dibuka tutup pada setiap jaringan drainase dengan tujuan agar lebih aman untuk penghuni.

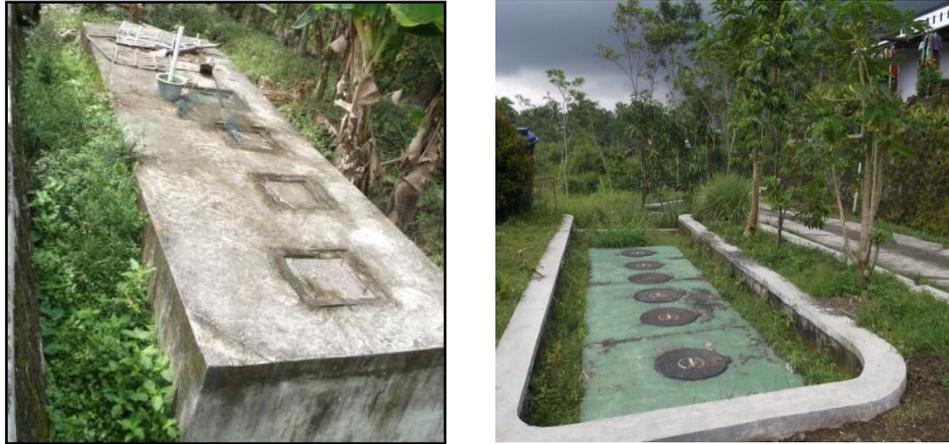
Gambar 4.4. Kebutuhan IPAL Komunal

Berdasarkan hasil analisis jaringan air limbah, huntap – huntap yang ada sekarang sudah memiliki IPAL Komunal yang berfungsi dengan baik. Namun ada juga yang perlu di perbaiki karena permasalahan IPAL yang sering meluap. Selain itu juga ada huntap yang masih belum ada IPAL Komunal, oleh sebab itu maka perlu diberikan IPAL Komunal agar lingkungan khususnya air bersih yang ada tidak tercemar.

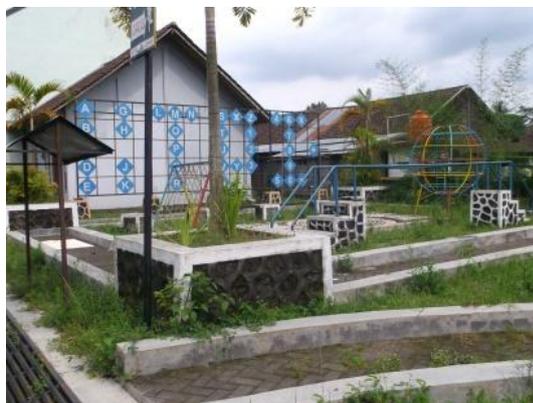
Gambar 4.6. Contoh Kebutuhan RTH

Berdasarkan hasil analisis Ruang Terbuka Hijau, huntap – huntap yang ada sekarang telah memiliki RTH seperti lapangan, taman bermain, dan pemakaman. Namun ada juga huntap yang belum sama sekali ada RTH. Huntap tersebut yaitu Jetis Sumur, Bulak Susukan, Gambretan 1 dan Gambretan 2. Berdasarkan hasil perhitungan standar kebutuhan luas Ruang Terbuka Hijau berdasarkan Jumlah penduduk maka huntap yang memenuhi syarat yaitu Huntap Jetis Sumur dengan jumlah penduduk 324 jiwa. Oleh sebab itu maka huntap ini memerlukan minimal 1 RTH taman RT atau taman bermain untuk memenuhi kebutuhan tersebut.

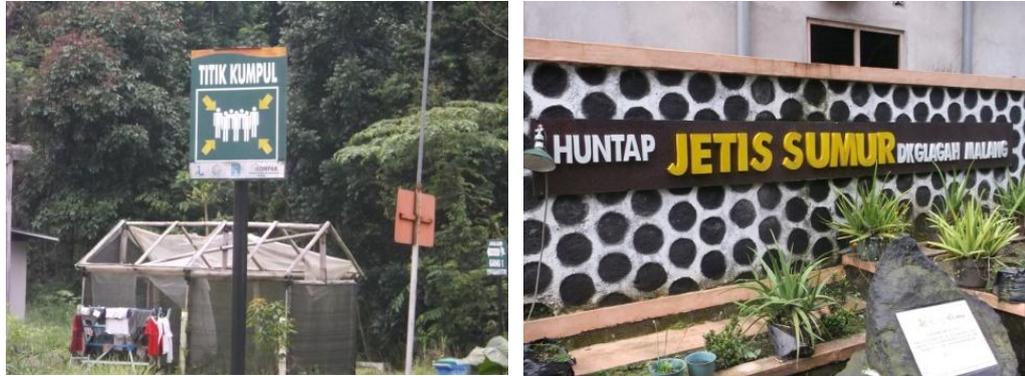
Gambar 4.7. Contoh Kebutuhan Tata Tanda

Berdasarkan hasil analisis, terdapat 3 huntap yang belum memiliki tata tanda atau signage. Huntap tersebut yaitu Huntap Bulaksusukan, Gambretan 1 dan Gambretan 2 sehingga diperlukan adanya pengadaan tata tanda di huntap tersebut.

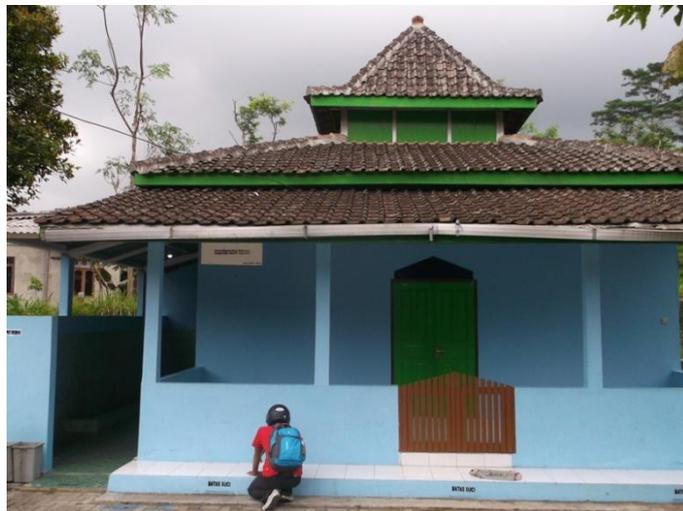
Gambar 4.8. Kebutuhan Sarana Peribadatan

Berdasarkan hasil analisis menunjukkan bahwa sebagian besar huntap telah memiliki fasilitas peribadatan. Namun ada juga yang belum terfasilitasi yaitu huntap Gambretan 1, Gambretan 2, Randusari dan Koripan. Berdasarkan perhitungan analisis diatas huntap yang masuk syarat untuk pengadaan fasilitas peribadatan yaitu Huntap Randusari dengan fasilitas musholah.

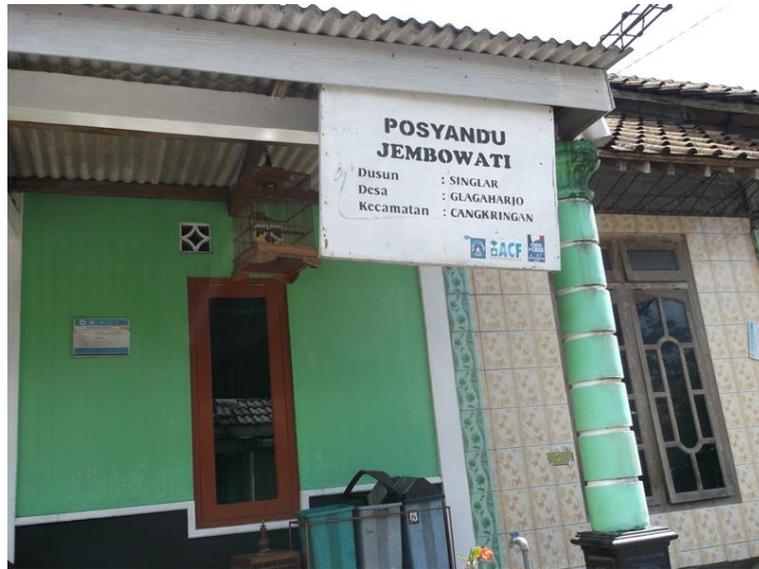
Gambar 4.9. Contoh Kebutuhan Sarana Kesehatan

Berdasarkan hasil analisis tentang kondisi fasilitas kesehatan, huntap – huntap yang ada mayoritas sudah memiliki fasilitas kesehatan berupa posyandu dengan kondisi yang baik. Kegiatan posyandu ini sering dilakukan di rumah kepala dukuh ataupun balai pertemuan setiap sebulan sekali.

Terdapat huntap – huntap yang belum memiliki sarana fasilitas kegiatan yaitu huntap bulaksusunan, huntap Plosokerep, huntap gambretan 1, huntap gambretan 2, Randusari, Koripan, Jelapan, dan Beteng Permai.

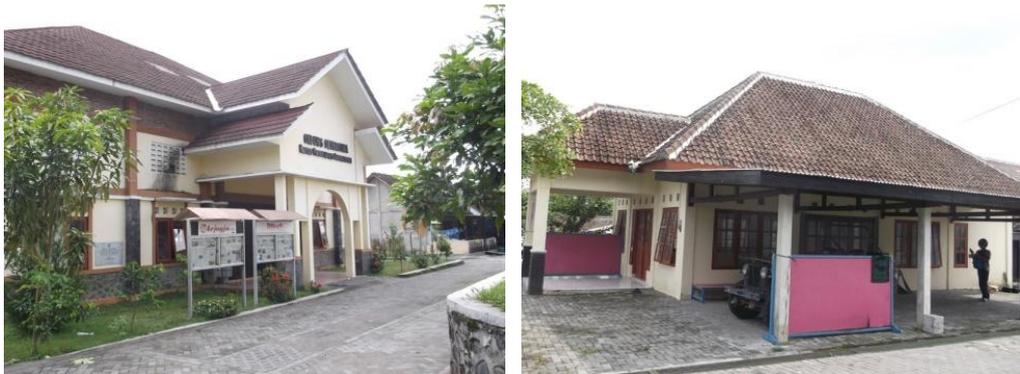
Gambar 4.10. Contoh Kebutuhan Sarana Sosial Budaya

Berdasarkan hasil analisis kondisi fasilitas diketahui bahwa mayoritas huntap telah memiliki fasilitas sosial budaya dengan kondisi fasilitas tergolong baik. Selain itu juga terdapat huntap yang sudah memiliki Fasilitas namun kondisinya ada perlu dirawat. Huntap tersebut yaitu huntap Banjarsari.

Huntap yang belum memiliki fasilitas sosial budaya yaitu huntap batur, bulak susukan, gambretan 1, gambretan 2, cancangan, dongkelsari dan randusari.

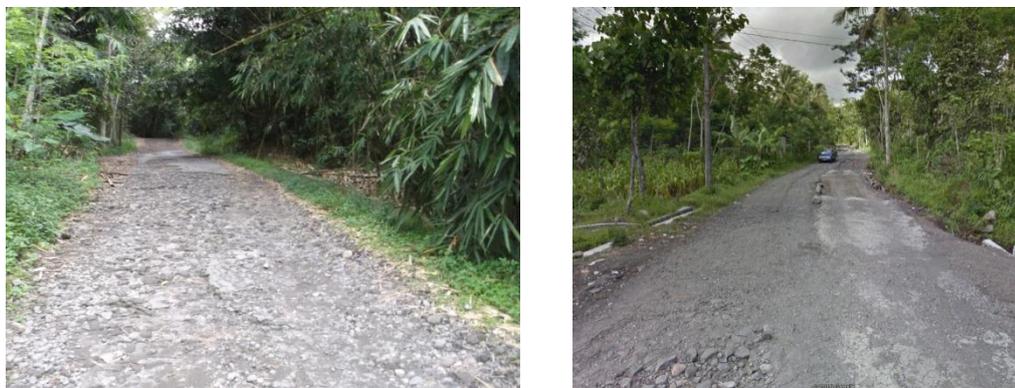
**Gambar 3.11. Infrastruktur Jalan Rusak**

Berdasarkan hasil analisis terkait kondisi jalan di hunta – hunta, menunjukan bahwa kondisi jaringan jalan di setiap hunta sudah cukup baik. Namun ada hunta yang jalan lingkungannya rusak. Hunta tersebut yaitu Hunta Gondang 2 dan pada ruas jalan dari Hunta Karang Kendal menuju Hunta Pagerjurang dengan kondisi jalan yang cukup memprihatinkan.

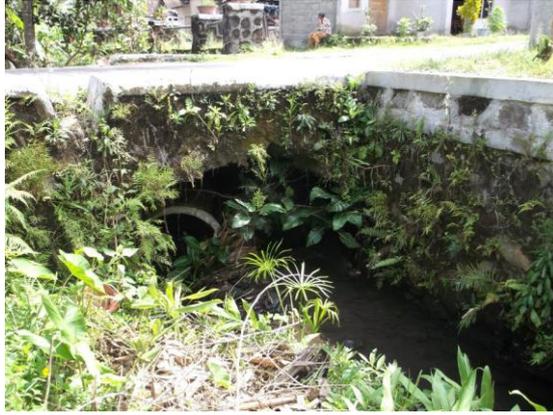
Gambar 3.12. Infrastruktur Jembatan Rusak

Berdasarkan hasil analisis, kondisi jembatan yang ada yaitu jembatan ruas gading menuju koripan, jembatan gantung pagerjurang, jembatan Krajan I dan Jembatan menuju Hunta Batur termasuk dalam kondisi baik. Namun ada kondisi jembatan yang rusak yaitu jembatan yang menuju hunta Dongkelsari. Jembatan hunta Dongkelsari bagian utara terdapat kerusakan di area buis beton.

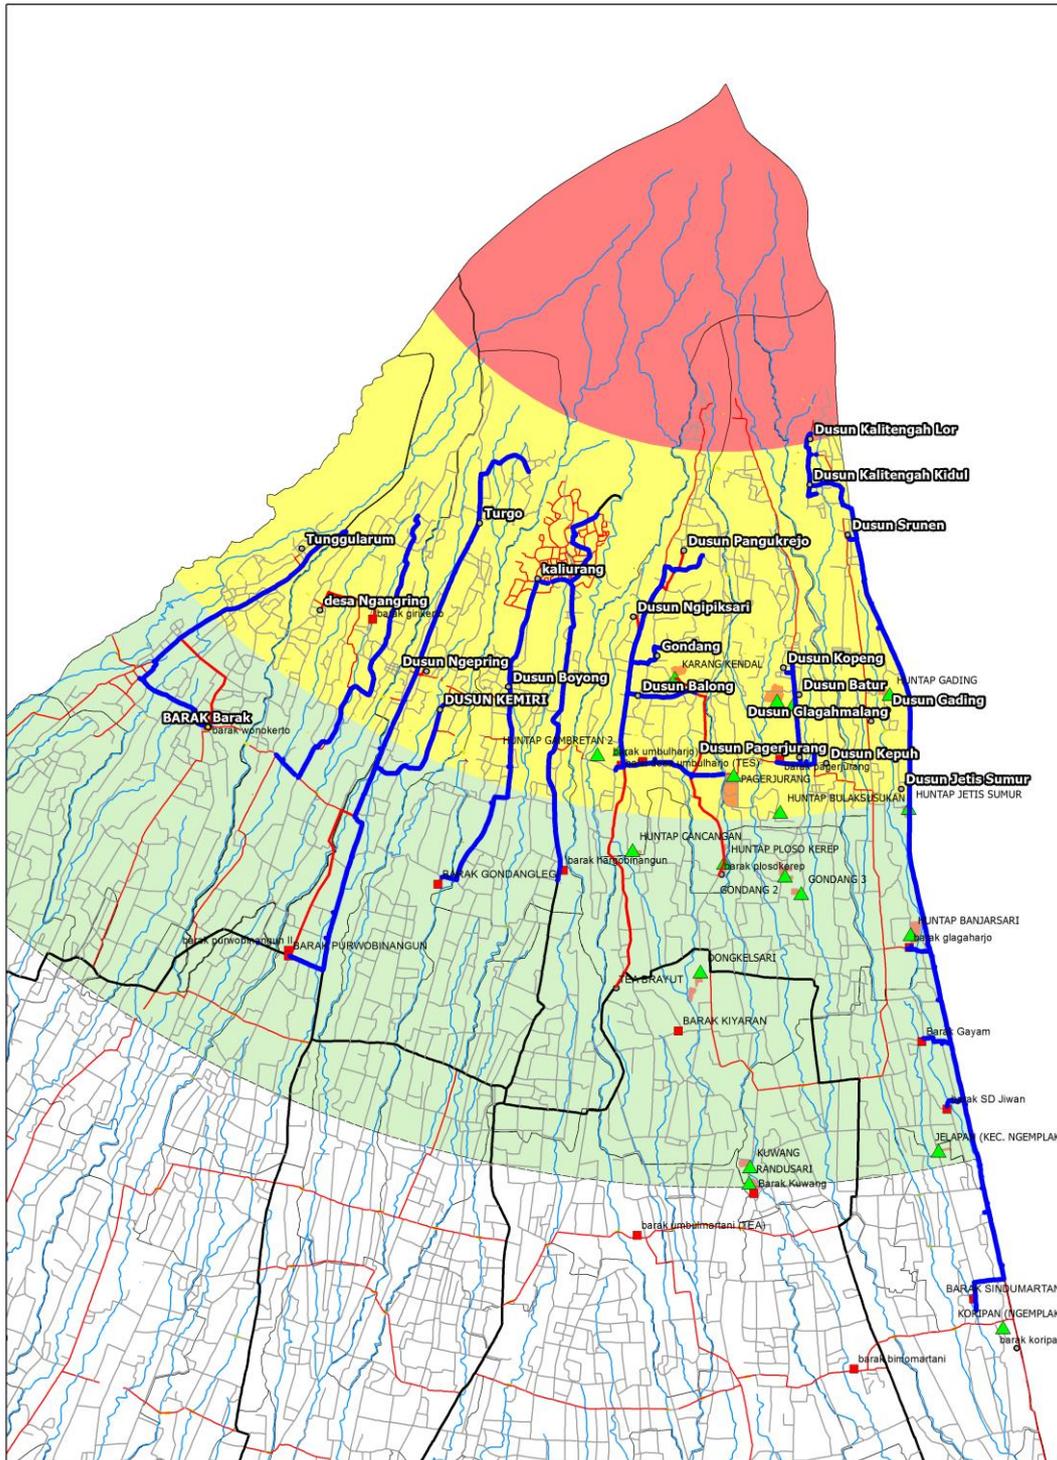
Gambar 3.13 Peta Jalur Evakuasi Berdasarkan berdasarkan Skema Alur Evakuasi Penduduk

Dari skema dan skenario alur evakuasi yang tersebut bisa disimpulkan bahwa yang merupakan jalur evakuasi bencana erupsi Gunungapi Merapi adalah semua jaringan jalan tak terkecuali jalan lokal, jalan lingkungan, jalan kolektor maupun jalan lainnya yang secara umum adalah jalan yang bersifat menjauh dari pusat bencana sendiri dalam hal ini merupakan semua jalan yang menuju ke selatan.

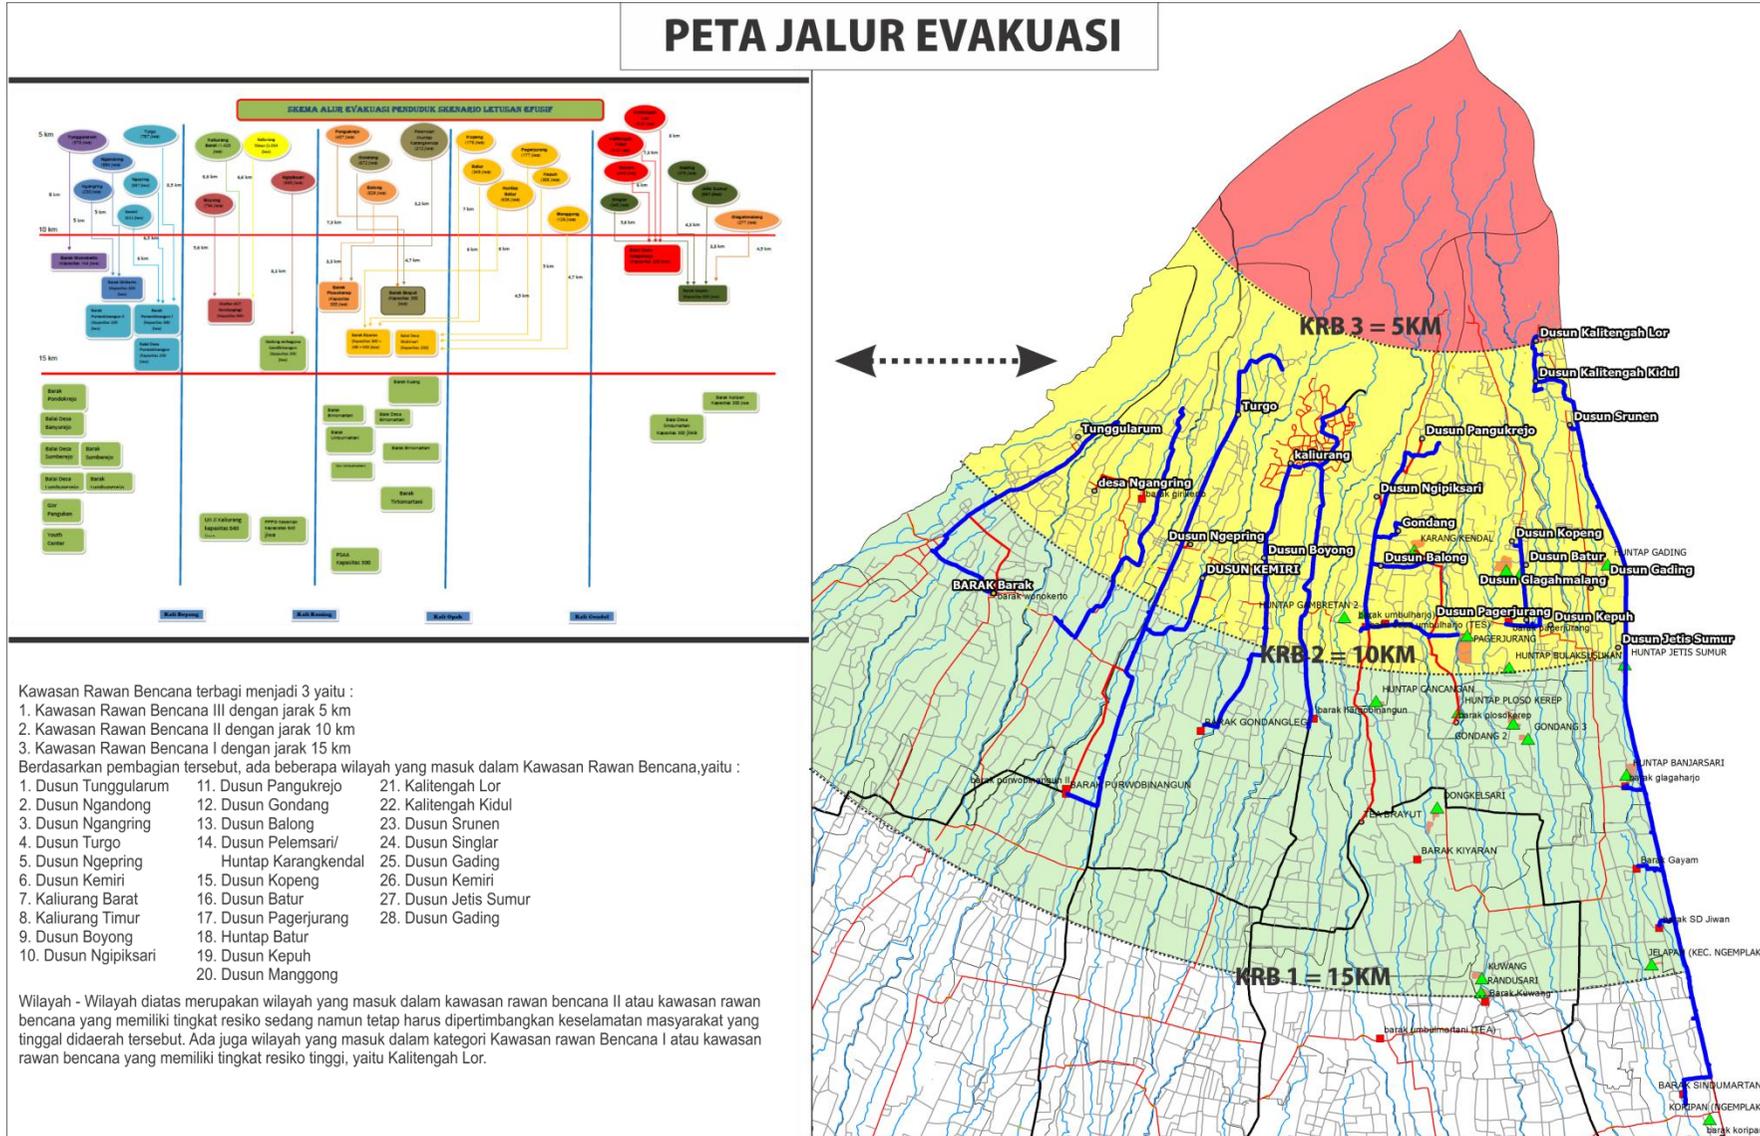
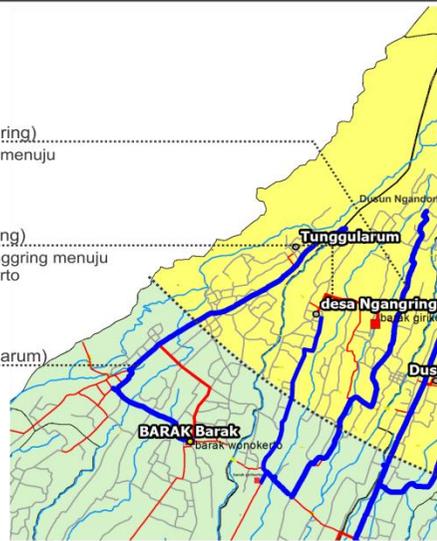
**PETA JALUR EVAKUASI**

Wilayah dusun Ngandong merupakan wilayah yang masuk dalam kategori KRB II. Opsi untuk jalur evakuasi ini yaitu melalui jalan kabupaten Jl. Nangsri Lor - Ngepring (nama jalan mengikuti SK Bupati Sleman tahun 2013) menuju ke arah selatan sampai ke barak Girikerto. Kondisi jalan sekarang sudah baik dengan lebar jalan 5.6 m sehingga cukup untuk dijadikan sebagai jalur evakuasi.

Wilayah dusun Nganggring merupakan wilayah yang masuk dalam kategori KRB II. Opsi untuk jalur evakuasi ini yaitu melalui jalan kabupaten Jl. Babadan - Ngandong (nama jalan mengikuti SK Bupati Sleman tahun 2013) menuju ke arah selatan sampai ke barak Girikerto. Kondisi jalan sekarang sudah baik dengan lebar jalan 5.9 m sehingga cukup untuk dijadikan sebagai jalur evakuasi.

Wilayah dusun Tunggularum merupakan wilayah yang masuk dalam kategori KRB II. Opsi untuk jalur evakuasi ini yaitu melalui jalan kabupaten Jl. Balarente - Tunggularum (nama jalan mengikuti SK Bupati Sleman tahun 2013) menuju ke arah selatan kemudian setelah sampai di batas Jl. Sempu - Jrahak belok ke arah timur dan mengikuti jalan dan setelah itu sampai ke Barak Wonokerto. Kondisi jalan sekarang sudah baik dengan lebar jalan 5.6 m sehingga cukup untuk dijadikan sebagai jalur evakuasi.

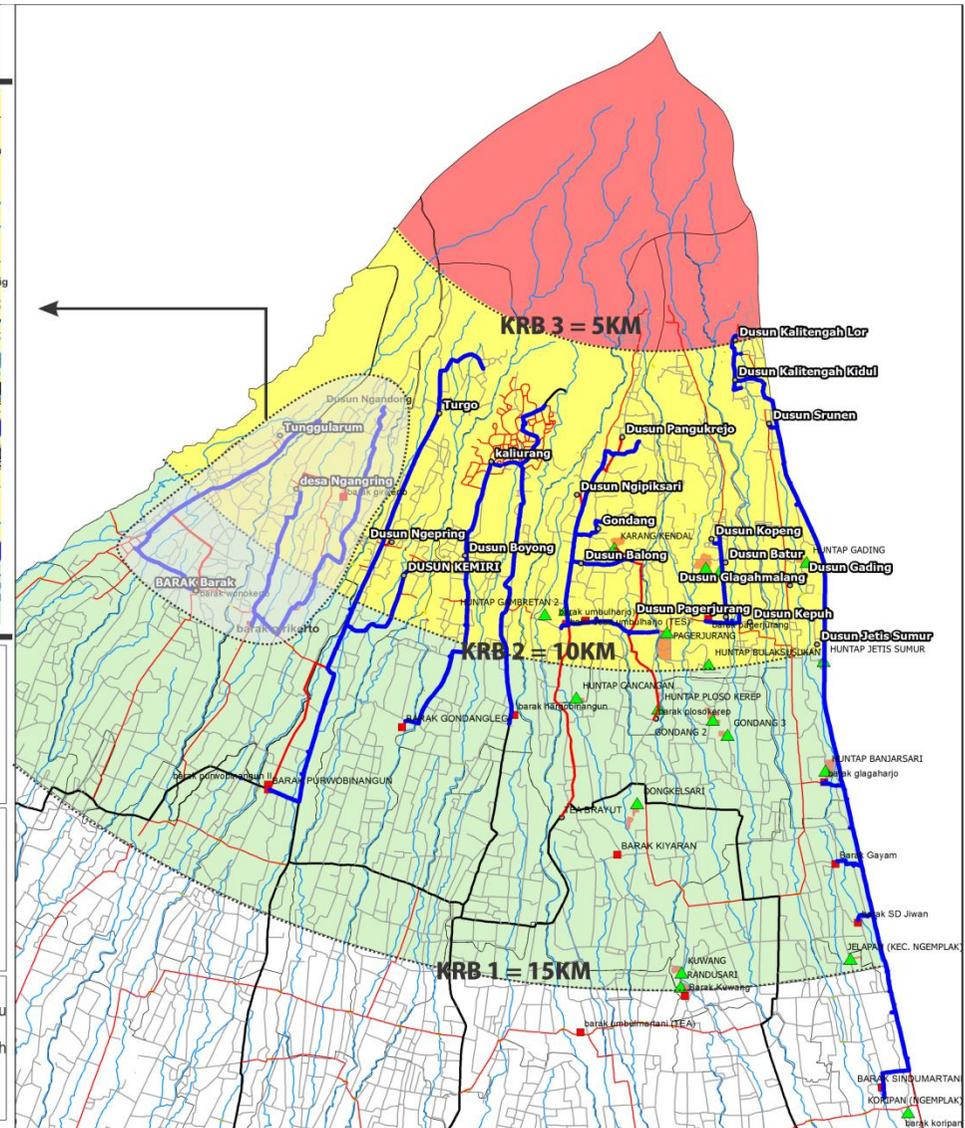
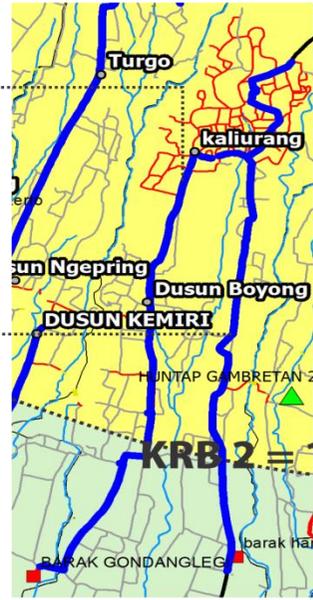
**PETA JALUR EVAKUASI**

Wilayah dusun Boyong dan Kaliurang merupakan wilayah yang masuk dalam kategori KRB II, dikarenakan kedua wilayah ini berada di 1 arah yang sama menuju barak Gondang Legi maka opsi jalur evakuasi yaitu melalui Jl. Purworejo - Kaliurang ( nama jalan sesuai dengan SK Bupati Sleman 2013) kemudian menuju keselatan dengan mengikuti jalan sampai di barak Gondang Legi. Kondisi jalan sekarang untuk kedua jalan itu sudah cukup baik dengan lebar jalan 8.3 m.

Opsi lain untuk jalur evakuasi dari kaliurang yaitu melalui jalan Provinsi yaitu Jl. Kaliurang menuju langsung keselatan sampai dengan di barak Hargobinangun. Kondisi Jl. Kaliurang sekarang cukup baik dengan lebar jalan 8 m.

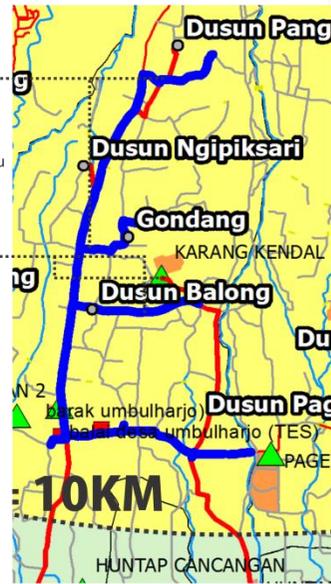
**PETA JALUR EVAKUASI**

Wilayah dusun Pangkrejo, Dusun Gondang dan Ngipiksari memiliki 1 jalur yang sama yaitu menuju barak/ TEA Brayut. Oleh karena itu opsi yang diambil untuk dijadikan sebagai jalur evakuasi yaitu Jl. Banteng - Karanggenen dan Jl. Bedoyo - Balong menuju ke arah selatan sampai ke TEA Brayut. Kondisi dari kedua jalan ini sudah baik dengan material aspal dengan lebar jalan 6.80 m.

Wilayah dusun Balong dan Huntep Karangkendal memiliki 1 jalur untuk menuju ke barak Plosokerep. Opsi yang diambil untuk dijadikan sebagai jalur evakuasi yaitu Jl. Plosokerep - Balong kemudian keselatan menuju ke Jl. Watuadeg - Plosorejo sampai ke Barak Plosokerep. Kondisi dari kedua jalan ini variatif. Jl. Plosokerep - Balong memiliki kerusakan yang cukup parah, hampir 100% kerusakan terjadi dikarenakan truk penambang sering melewati jalan ini. Untuk jalan Watuadeg - Plosorejo sudah baik.
