BAB IV

PEMBAHASAN DAN HASIL

4.3 Bagian Interior Sebelum Dilakukan *Development*

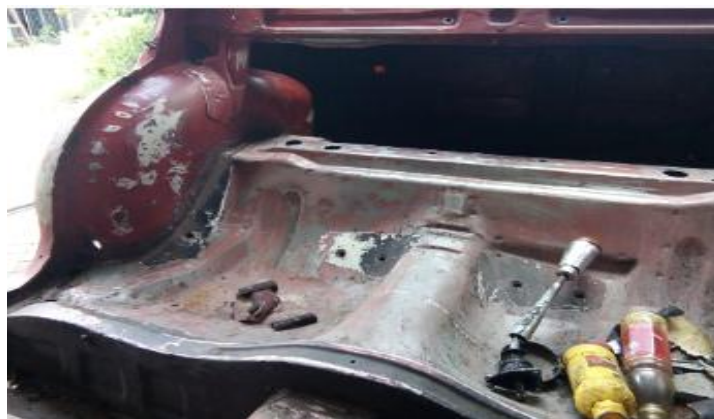
Gambar 4.1 *Body* Jok Belakang.

Terlihat pada gambar dibawah ini merupakan bagian jok belakang yang belum dilakukan *development*. Masih terlihat tidak rapi dan banyak bagian dempul yang retak-retak. Dengan dilakukan *development* pada bagian interior dapat memperbaiki permukaan yang mengalami kerusakan dan keropos akibat korosi, dan dapat mengganti atau menambal permukaan bodi yang berlubang.

Dengan tujuan pada bagian interior terlihat mempunyai nilai seni dan estetika yang baik. Namun tetap memperhatikan kenyamanan dan *factor* keamanan.

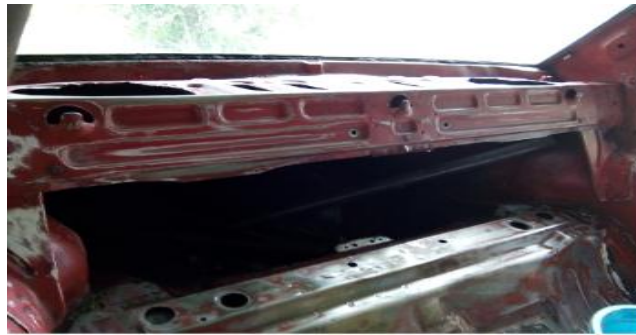
Gambar 4.2 *Body* Jok Belakang.

Dibagian bodi *interior* banyak sekali mengalami kerusakan dan permukaan yang tidak rata, mulai dari karat dan juga keropos pada permukaan bodi Mitsubishi Lancer SL.

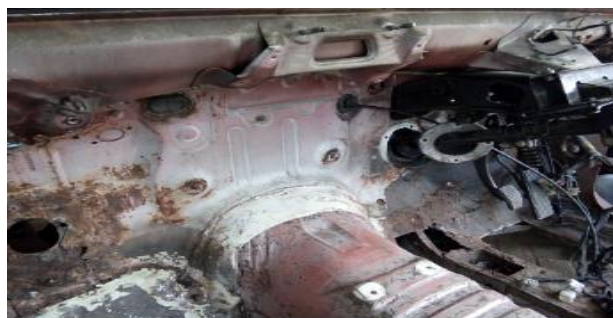
Gambar 4.3 *Body Interior* Bawah *Dashboard*.

Gambar dibawah ini merupakan bagian bawah *dashboard* yang masih terlihat sangat tidak rapi dan banyak permukaan yang tidak rata bahkan banyak bagian bodi yang berkarat. Dengan dilakukan perbaikan bertujuan untuk memperbaiki permukaan yang tidak rata dan berkarat untuk membuat tampilan mempunyai nilai seni dan estetika yang lebih tinggi.

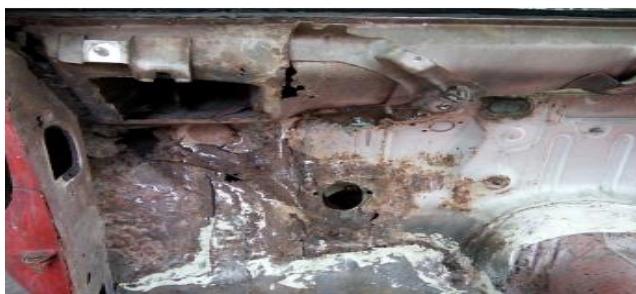
Gambar 4.4 *Body Interior Bawah Dashboard.*

Terlihat banyak sekali permukaan yang berkarat dan berlubang akibat karat. Perlu dilakukan tindakan perbaikan dengan mengganti plat pada permukaan yang berlubang dan dilanjutkan dengan pendempulan pada permukaan yang sudah dilakukan perbaikan, agar mempunyai tampilan yang lebih baik dari sebelum dilakukan perbaikan.

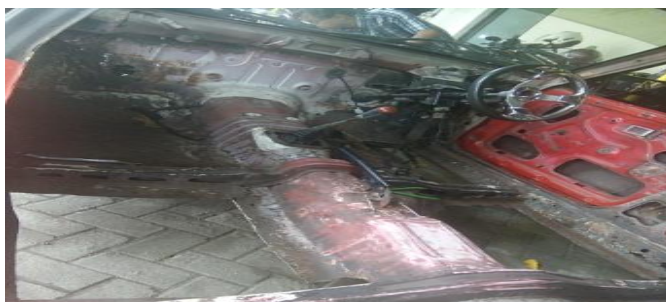
Gambar 4.5 Lantai Interior Sudah Dilakukan Pemotongan.

Pada gambar dibawah ini bagian lantai pada kendaraan Mitsubishi Lancer SL banyak permukaan yang keropos dan berkarat. Dan perlu dilakukan perbaikan dengan mengganti lantai menggunakan plat bordes *aluminium* bertekstur.

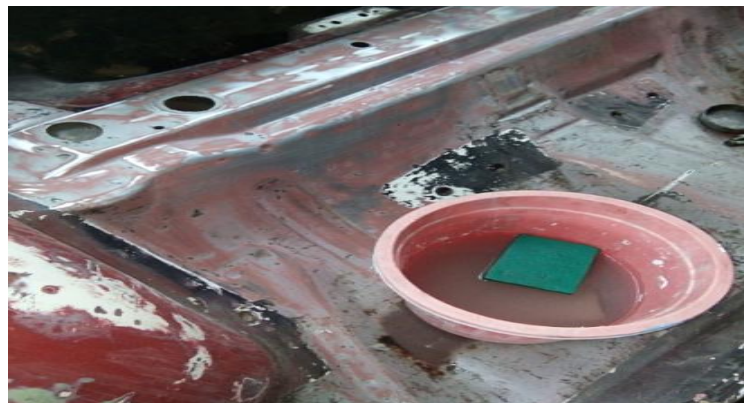
Gambar 4.6 Proses Pengamplasan Bagian Bodi Jok Belakang.

Sebelum dilakukan proses *epoxy* perlu dilakukan proses pengamplasan, langkah ini dilakukan untuk mendapatkan hasil permukaan yang rata dan benar-benar bersih dari karat maupun permukaan dempul yang tidak rata.

jika suatu permukaan panel yang kadar karatnya masih ringan maka karat tersebut dapat dihilangkan dengan mengamplas plat tersebut. gunakan kertas amplas kering untuk mengamplas karat. kertas amplas yang dapat digunakan, tingkat kekasarannya harus disesuaikan dengan berat ringannya karat yang akan diampas pada permukaan kendaraan.

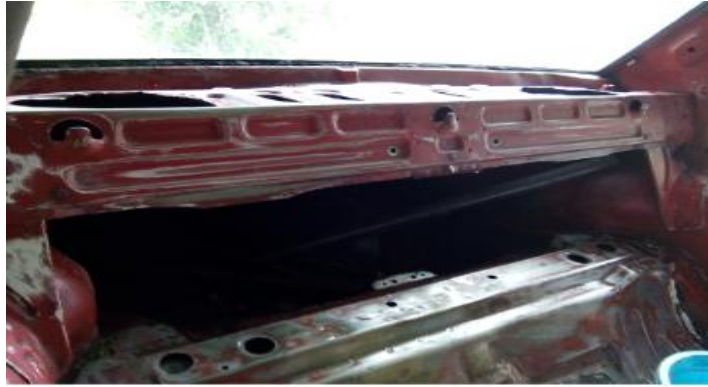
Gambar 4.7 Proses Pengamplasan Bagian Bodi Jok Belakang.

Dibawah ini merupakan bagian bodi interior belakang jok, yang sedang dilakukan pengamplasan sebelum dilakukan pengecatan.

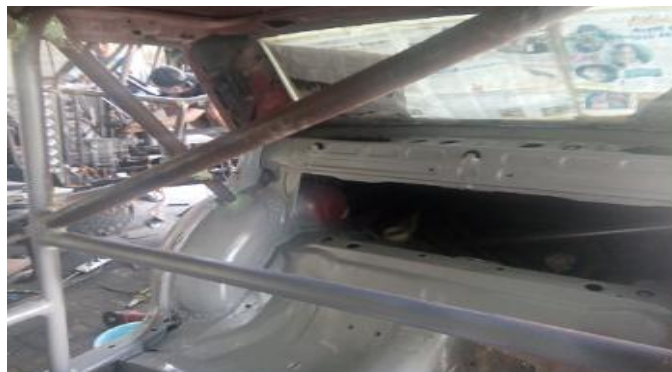
Gambar 4.8 Proses Epoxy Bagian Body Jok Belakang.

Setelah dilakukan pengamplasan pada permukaan yang tidak rata maupun berkarat, berikutnya yaitu dilakukan pelapisan cat dasar atau disebut *epoxy*. pada proses *epoxy* dilakukan pastikan pada permukaan benar-benar bersih dan tidak berlubang.

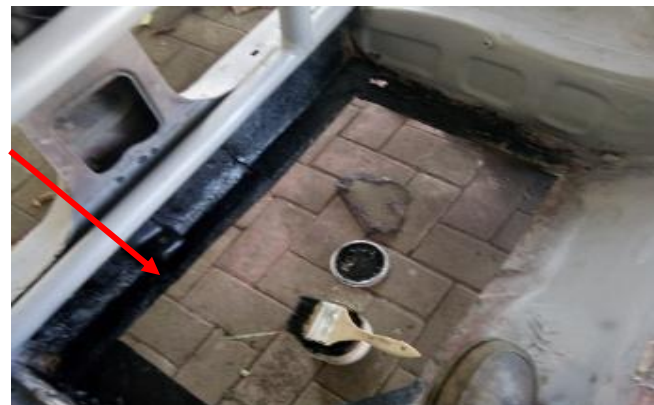
Gambar 4.10 Pelapisan *Flinkote*.

Pelapisan *flinkotee* dilakukan beberapa kali lapis agar pada permukaan benar-benar terlapsi *flinkotee* dengan tujuan mencegah terjadinya karat akibat korosi.

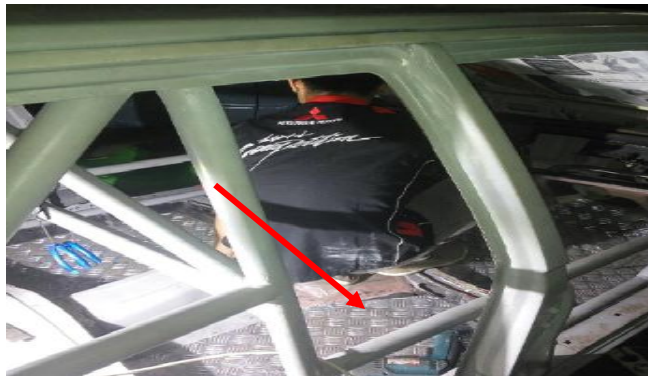
Gambar 4.11 Pemasangan Plat *Bordes*.

Setelah dilakukan pemotongan plat lantai yang sudah keropos akibat korosi, dan sudah dilakukan pelapisan anti karat atau dilapisi *flinkote*, selajutnya proses pemasangan plat *bordes* agar mempunyai estetika yang baik dan bersih. selain itu pemilihan bordes *aluminium* bertekstur dengan tujuan pada permukaan lantai tidak licin pada saat menekan pedal gas, kopling dan rem. selain itu plat bordes *aluminium* ini pilih karena ringan dan mudah dibentuk sesuai kebutuhan.

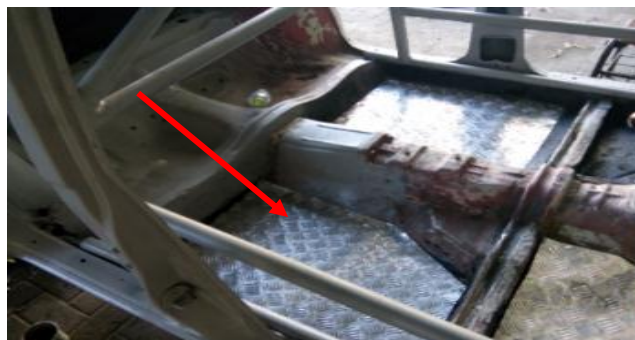
Gambar 4.12 Pemasangan Plat *Bordes*.

Menggunakan plat bordes *aluminium* bertekstur dengan tujuan mereduksi berat kendaraan.

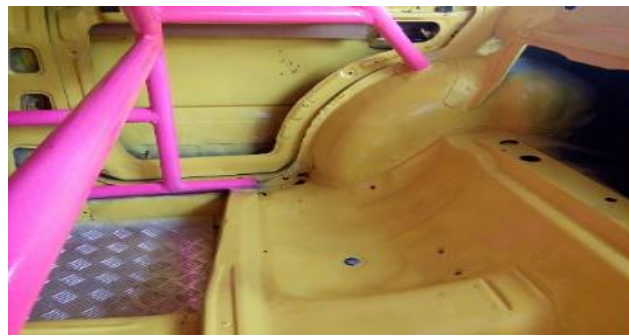
Gambar 4.13 Bagian *Body* Jok Belakang.

Setelah proses pengamplasan dan permukaan benar-benar rata, langkah selanjutnya yang dilakukan yaitu pelapisan cat dasar atau *epoxy*. Setelah kedua proses tersebut dilakukan maka dilanjutkan dengan pengecatan pada yang sudah dilapisi *epoxy*.

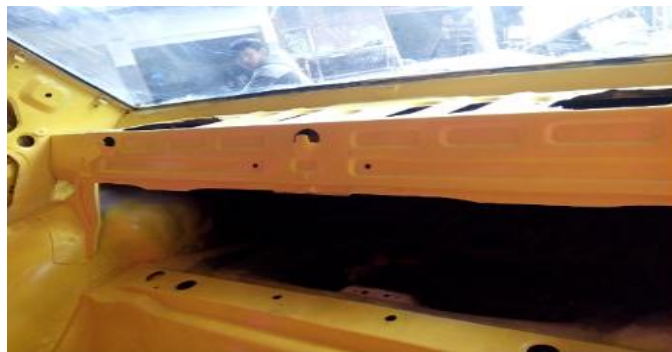
Gambar 4.14 Bagian *Body* Jok Belakang.

Pemilihan warna pada bagian interior lebih terang dengan tujuan memudahkan jika terjadi *trouble* dan pengecekan pada saat terdapat komponen yang terlepas ataupun hilang dan menambah nilai seni yang lebih baik dan estetika yang lebih menarik.

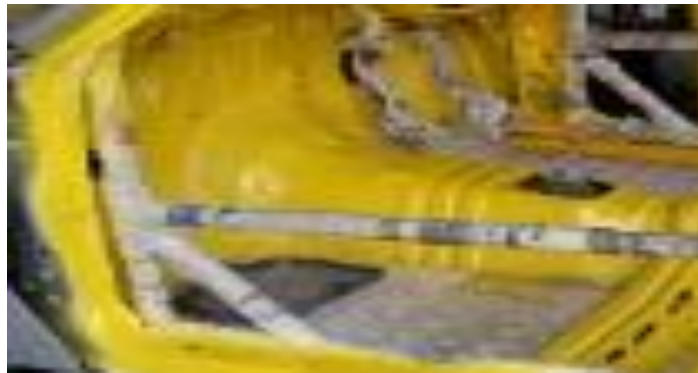
Gambar 4.15 Bagian *Body Interior* Bawah *Dashboard*.

Setelah dilakukan proses pengamplasan dan *epoxy* pada bagian permukaan yang dipastikan benar-benar rata permukaannya, selanjutnya proses pengecatan pada bagian tersebut.

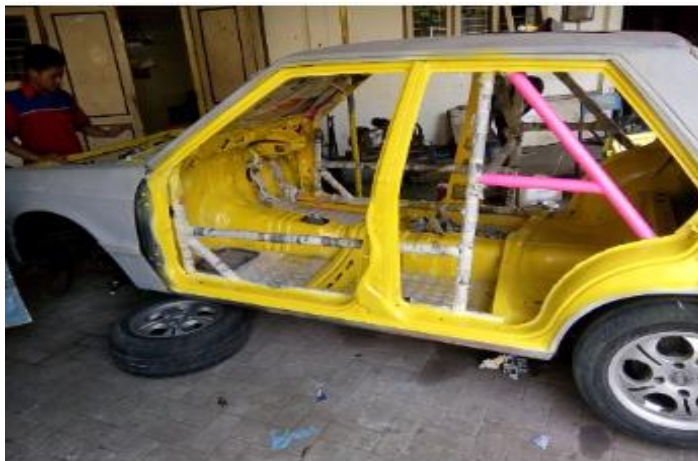
Gambar 4.16 Bagian *Body Interior* Bawah *Dashboard*.

Selain menambah nilai seni yang lebih baik pengecatan pada bagian interior dibawah *dashboard* juga untuk mencegah terjadinya karat akibat korosi

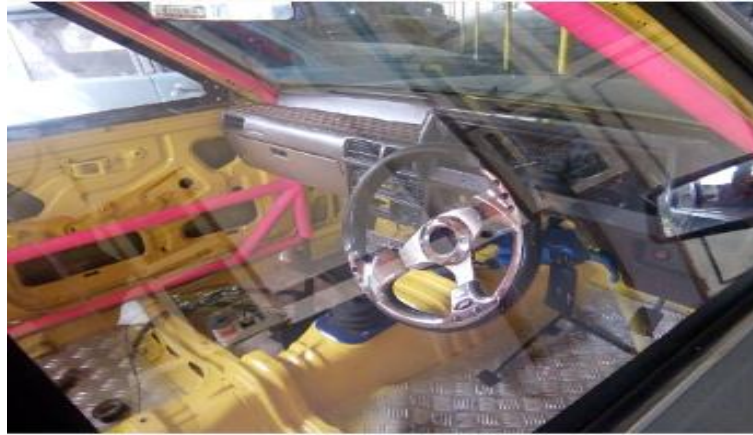
Gambar 4.17 Bagian Interior.

Pada gambar dibawah ini merupakan tampilan setelah dilakukan pengecatan pada bagian interior. Terlihat pada bagian interior lebih mempunyai nilai estetika yang baik dibandingkan dengan sebelum dilakukan *development*.

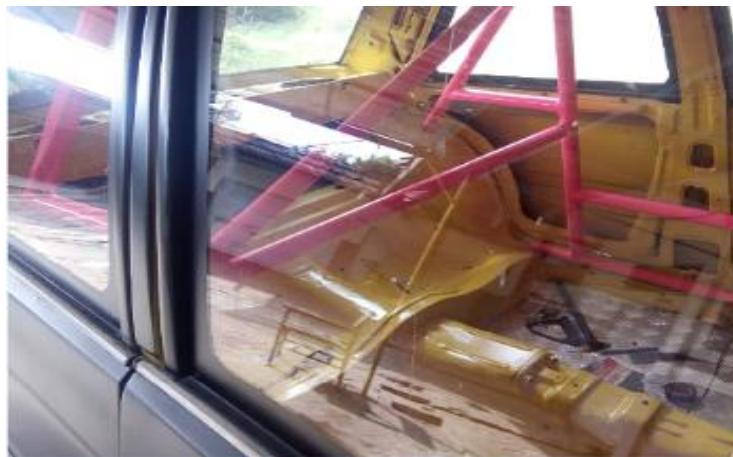
Gambar 4.18 Bagian Interior.

Pada gambar dibawah ini merupakan tampilan setelah dilakukan pengecatan pada bagian interior. pada interior lebih terlihat terang dengan pemilihan warna kuning dengan *roll bar* warna merah muda terlihat kombinasi yang baik dan mempunyai nilai seni yang baik.

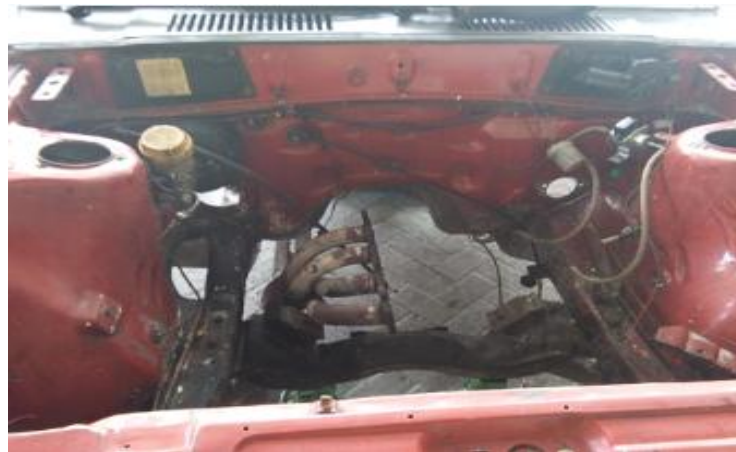
Gambar 4.19 Bagian *Engine Buy*.

Pada gambar dibawah ini merupakan kondisi awal sebelum dilakukan *development* pada bagian *engine buy* yang memiliki warna merah gelap.

Pada bagian *engine buy* dilakakukan *development* bertujuan untuk merubah warna pada *body* menjadi lebih terang untuk mempermudah mengindikasi apabila terjadi kerusakan dan *troubleshooting* apabila terjadi kebocoran-kebocoran seperti oli mesin, kebocoran minyak rem pada *boster* dan mempermudah mencari kebocoran pada komponen selang-selang.

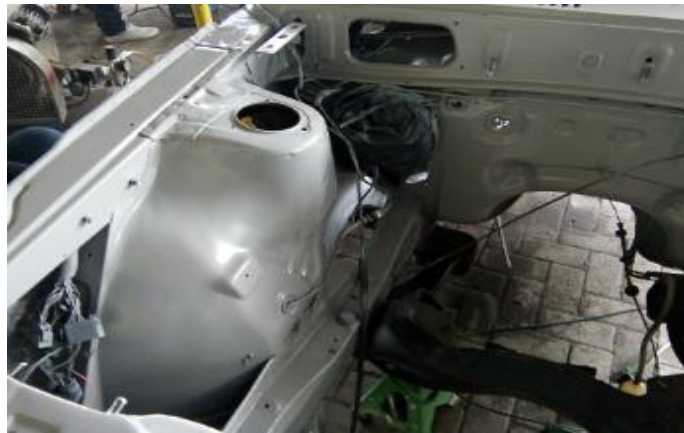
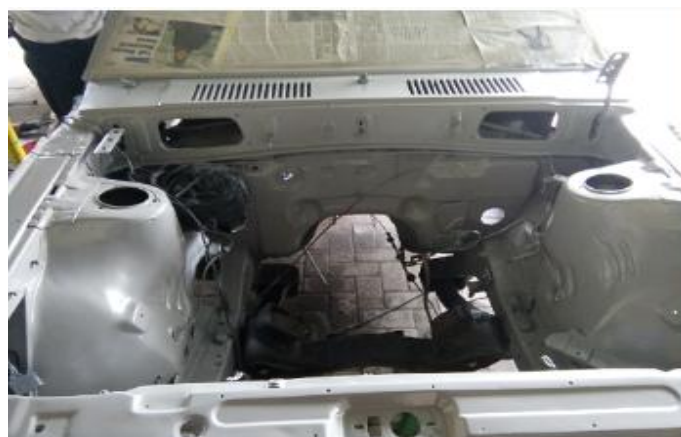
Gambar 4.20 Proses *Epoxy Engine Buy*.

Sebelum dilakukannya pengecatan warna pada bagian engine buy terlebih dahulu dilakukan pelapisan cat dasar yaitu *epoxy*, namun sebelum proses *epoxy* ini, pastikan permukaan pada *engine buy* benar-benar bersih dan rata. Pada langkah sebelumnya sudah dilakukan pengamplasan pada bagian yang tidak rata dan berkarat.

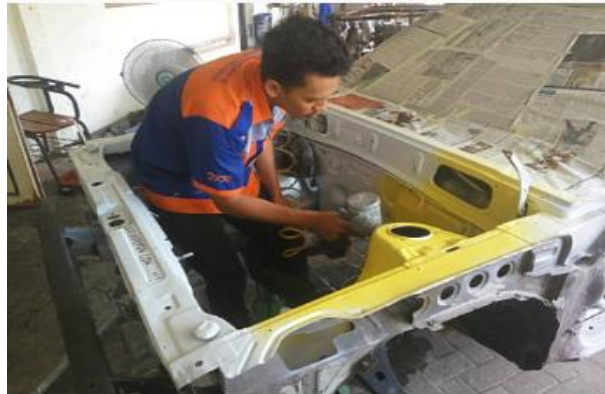
Gambar 4.22 Proses Pengecatan Pada Bagian *Engine Bay*.

Setelah selesai dilakukan proses pelapisan cat dasar maka selanjutnya yaitu pengecatan warna pada *engine bay*, berikut ini proses pengecatannya.

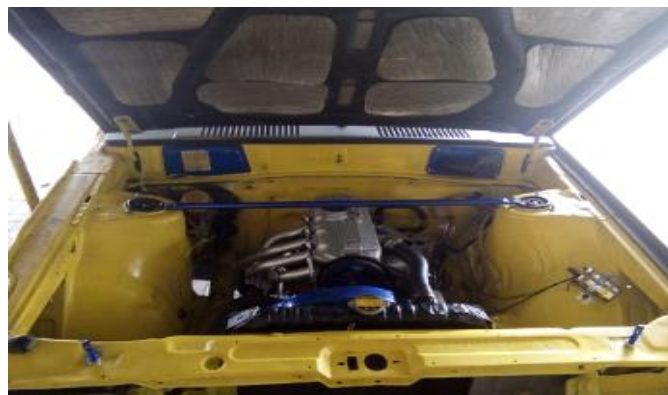
Gambar 4.23 Setelah Dilakukan Pengecatan Warna Pada *Engine Bay*.

Pemilihan warna yang lebih terang bertujuan untuk memudahkan jika terjadi kebocoran oli dan minyak rem pada ruang mesin selain itu juga untuk menunjang estetika yang lebih baik dan menarik.

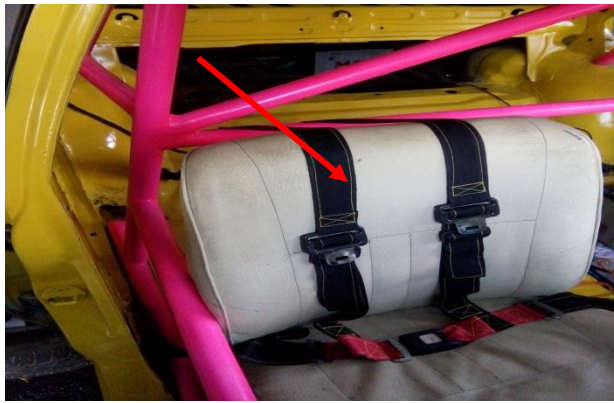
Gambar 4.24 *Custom Seat Belt.*

penggunaan 4 titik pengait pada sabuk pengaman bertujuan untuk meningkatkan faktor keamanan yang lebih baik untuk pengemudi (*drifter*). *seat belt* 4 titik sering digunakan pada mobil-mobil balap.

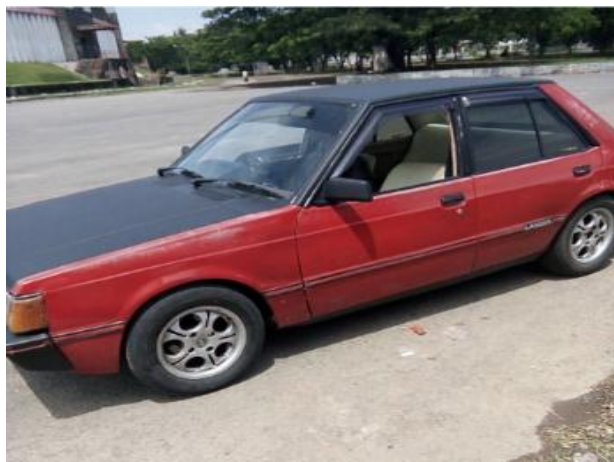
Gambar 4.26 Kondisi Awal Sebelum Dilakukan *Development*.

Development pada bagian eksterior bertujuan untuk memperbaiki dan memperbaiki warna pada *body* dan meratakan permukaan yang sudah retak-retak maupun cat yang sudah terkelupas. Pada gambar dibawah ini merupakan kondisi awal sebelum dilakukan *development*.

Sebelum dilakukan proses pengecatan pada bagian eksterior ada beberapa tahapan yang harus dilakukan untuk mendapatkan hasil pengecatan yang baik dan mempunyai nilai seni yang lebih tinggi. Seperti pengamplasan permukaan, pendempulan bagian yang retak dan rusak pelapisan cat dasar sebelum dilakukan pengecatan warna, dan proses selanjutnya pelapisan cat warna, yang terakhir *finishing* dengan pelapisan *clear coat*.

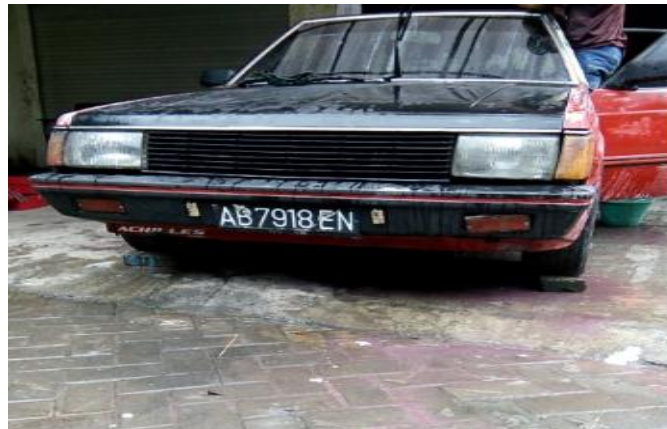
Gambar 4.27 Pengamplasan Bagian Eksterior.

Pada proses pengamplasan pada bagian *body* eksterior dilakukan untuk meratakan dan memperbaiki permukaan-permukaan *body* yang sudah rusak maupun permukaan dempul yang sudah retak.

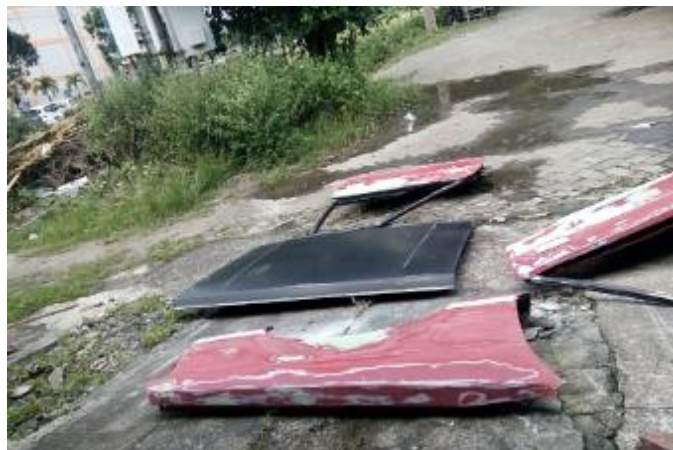
Gambar 4.28 Pengamplasan Bagian Eksterior.

Pengamplasan yang dilakukan disesuaikan dengan kondisi permukaan. Bagaimana tingkat kerusakan dan kekasarannya pada setiap permukaan.

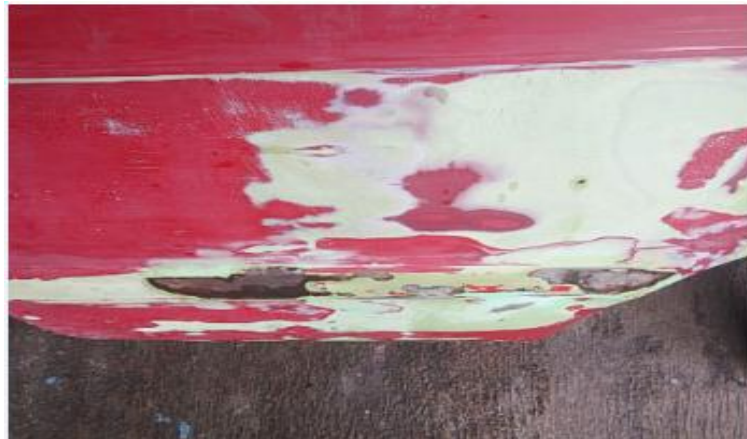
Gambar 4.29 Proses Pendempulan Bagian Pintu.

Pada proses pendempulan dilakukan untuk memperbaiki permukaan yang sudah mengalami kerusakan maupun permukaan yang retak. Untuk pencampuran dempul dengan *hardener* agar benar-benar tercampur merata yaitu dengan mencampur sebanyak 1:100, yang dimaksud dengan campuran 1 yaitu jumlah *hardener*, sedangkang untuk 100 yaitu jumlah dempul (*putty*).

Berikut ini merupakan kondisi pada saat proses pendempulan pada bagian bodi-bodi *Eksterior*.

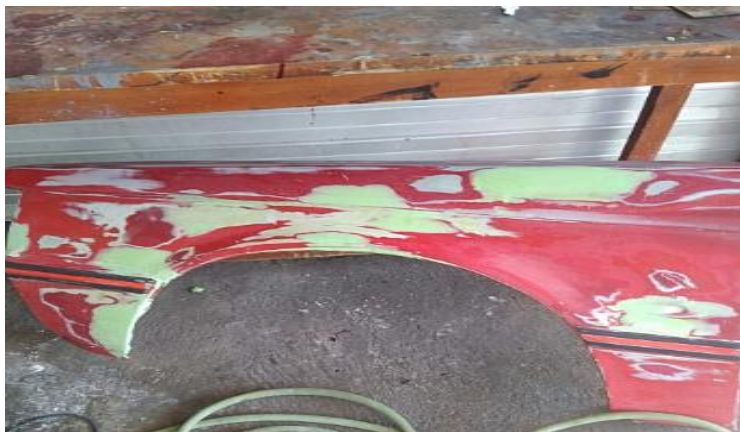
Gambar 4.30 Proses Pendempulan Bagian *Fender* Depan Kiri.

Pada gambar dibawah ini merupakan proses pendempulan pada bagian bodi *Eksterior* yang mengalami kerusakan pada bagian permukaan dan perlu dilakukan perbaikan.

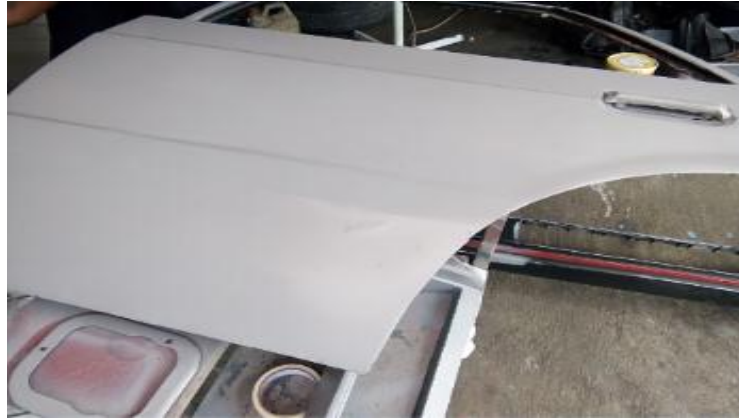
Gambar 4.31 Bagian Pintu Belakang Kiri.

Setelah permukaan body pada bagian eksterior benar-benar sudah rata, maka yang selanjutnya dilakukan proses pelapisan cat dasar (*epoxy*). Sebelum melakukan pelapisan cat dasar harus mencampurkan antara *epoxy*, *hardener* dan *thinner* dengan perbandingan campuran $1 : 2 : \frac{1}{4}$. Untuk jumlah *epoxy* yaitu 1 dengan jumlah *thinner* 2 dan jumlah *hardener* $\frac{1}{4}$. Contoh 1 liter *epoxy* 2 liter *thinner* dan $\frac{1}{4}$ *hardener*.

Berikut ini merupakan proses pelapisan cat dasar (*epoxy*) pada bagian eksterior.

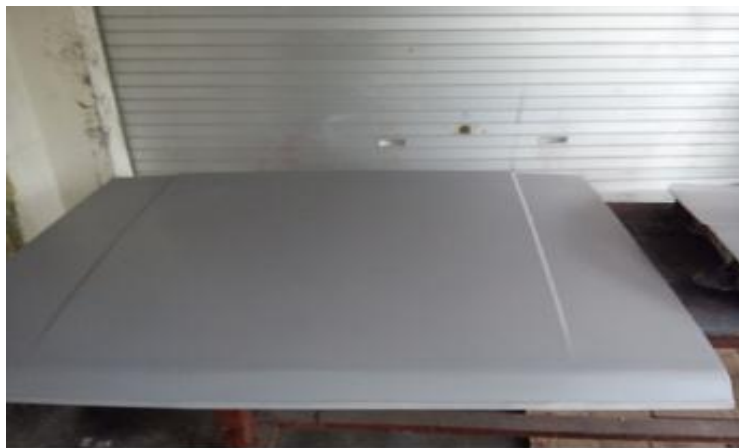
Gambar 4.32 Bagian *body* atas *engine bay*.

Proses pelapisan cat dasar (*epoxy*) pada bagian *body* eksterior dilakukan untuk melapisi permukaan yang dilakukan pengecatan warna, dan untuk menghasilkan pengecatan warna yang maksimal dan mempunyai estetika yang tinggi.

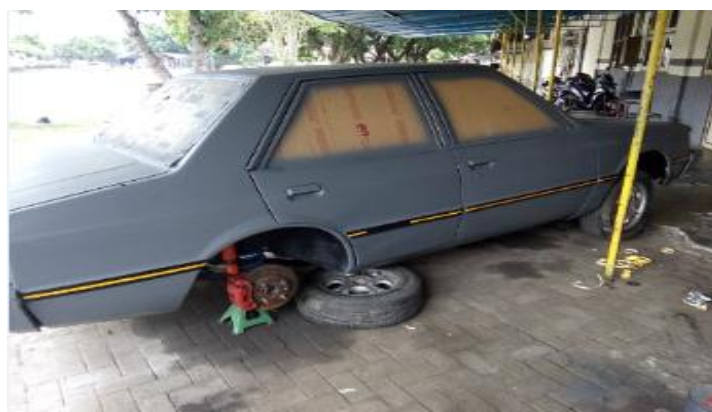
Gambar 4.33 Pengecatan Bodi Eksterior.

Proses pengecatan warna dilakukan apabila permukaan *epoxy* sudah diampas dan rata, maka selanjutnya bisa dilakukan pengecatan warna. Dengan mencampurkan cat dan *thinner*. Dengan perbandingan takaran 1 : 2, yang dimaksud yaitu dengan 1 liter cat warna maka untuk jumlah *thinner* yaitu 2 liter. Kemudian aduk kedua cairan tersebut benar-benar tercampur semua.

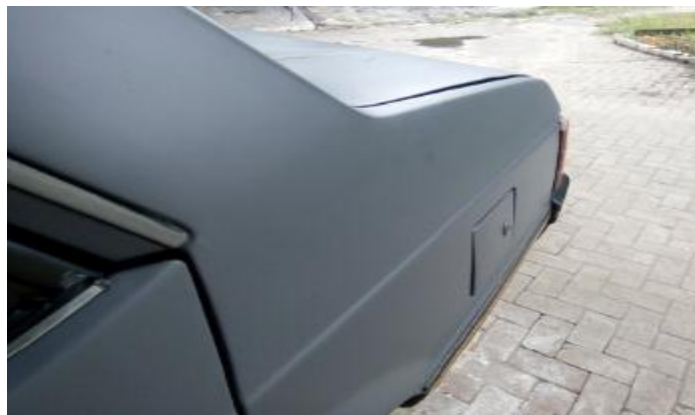
Gambar 4.34 Bagian *Fender* Belakang Kiri.

Pemilihan warna abu-abu pada Mitsubishi Lancer SL dengan tujuan membuat tampilan lebih menarik dan mempunyai nilai seni yang lebih tinggi dari sebelum dilakukan *development*. Selain itu pemilihan warna abu-abu karena warna ini mempunyai karakter yang netral untuk dilakukan kombinasi warna lainnya dan memberikan corak maupun motif pada permukaan abu-abu tersebut. warna abu-abu juga mempunyai sifat yang kuat seperti batu-batuan di alam

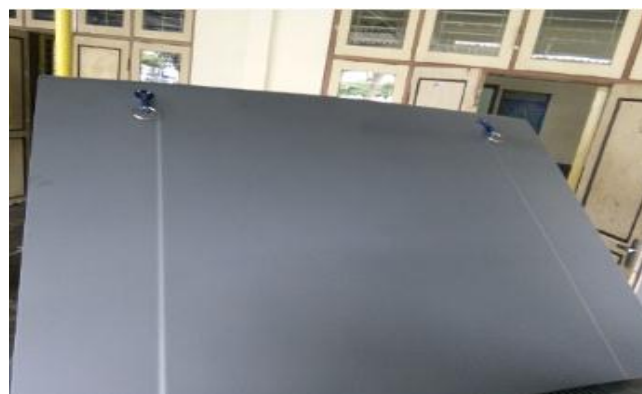
Gambar 4.35 Bagian Kap *Engine Buy*.

Berikut ini merupakan proses pengecatan pada bagian eksterior tutup mesin (*engine buy*).

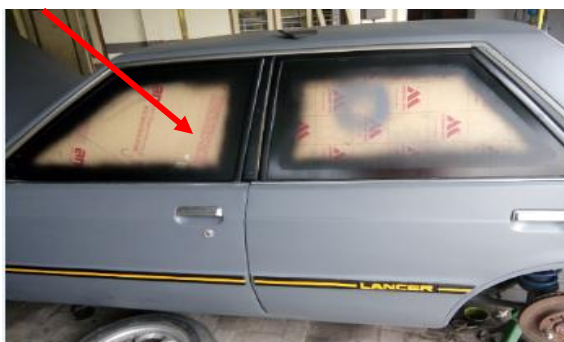
Gambar 4.36 Menggunakan Kaca *Acrylic*.

Penggantian kaca dengan menggunakan *acrylic* bertujuan untuk mengurangi resiko pada saat kecelakaan agar tidak terkena pecahan kaca samping pada saat terjadi kecelakaan.

Mobil ini sebelumnya menggunakan kaca jenis *taper glass*, tapi untuk mengurangi resiko cedera pada saat terjadi kecelakaan. penggunaan kaca jenis *acrylic* digunakan untuk mereduksi bobot kendaraan.

penggunaan kaca jenis *acrylic* mempunyai berapa tujuan. Kaca *acrylic* mempunyai sifat yang tidak mudah pecah dan sangat ringan sering digunakan pada mobil-mobil balap. Selain itu kaca *acrylic* dipilih untuk mencegah terjadinya *insident* pada saat mobil terbalik dan mengakibatkan kaca pecah, pemilihan *acrylic* ini bertujuan untuk menghindari hal tersebut dan bertujuan sebagai mengurangi berat kendaraan.

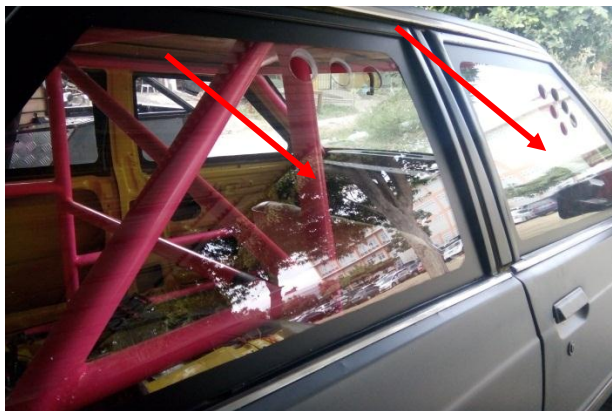
Gambar 4.37 Bagian Kaca Depan Kanan dan Belakang Kanan.

Selain bobot kendaraan dapat dikurangi, pemilihan kaca *acrylic* juga bertujuan untuk menunjang estetika dan tampilan mobil agar terlihat lebih menarik dan mempunyai nilai seni yang lebih tinggi dibandingkan dengan sebelum dilakukan *development*.

Acrylic juga mudah diaplikasikan untuk berbagai kebutuhan lainnya. Karena *acrylic* ini sangat mudah dibentuk dan tidak mudah pecah.

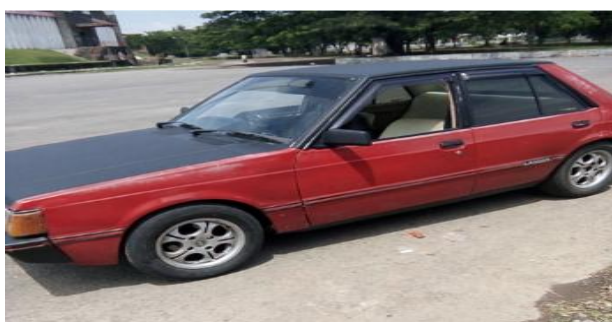
Gambar 4.38 Menggunakan Velg Standar.

Sebelum dilakukan *development* masih menggunakan velg R14 7 Inchi Pcd 114. Pada lubang baut belum menggunakan lapisan baja, maka pada lubang baut mudah mengalami keretakan terlebih lagi bisa mengalami pecah. Berikut ini kondisi sebelum dilakukan penggantian velg pada Mitsubishi Lancer SL

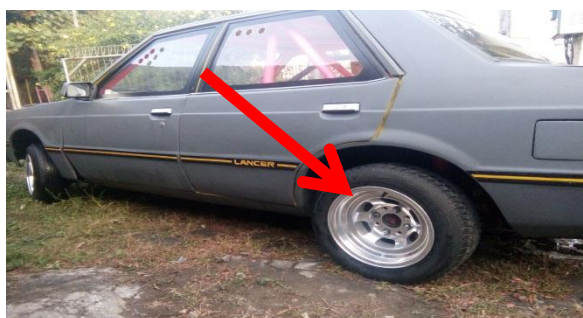
Gambar 4.39 Menggunakan Velg Selby.

Setelah dilakukan *development* untuk jenis velg menggunakan model Selby R13 *double* Pcd 114/120 7 Inchi et 0. Pada permukaan lubang baut sudah menggunakan lapisan baja untuk memperkuat kedudukan baut. Dengan lebar 7 *inchi* bertujuan agar *handling* mobil lebih stabil pada saat manuver dan lebih lincah karena penggunaan velg dengan diameter lebih kecil.

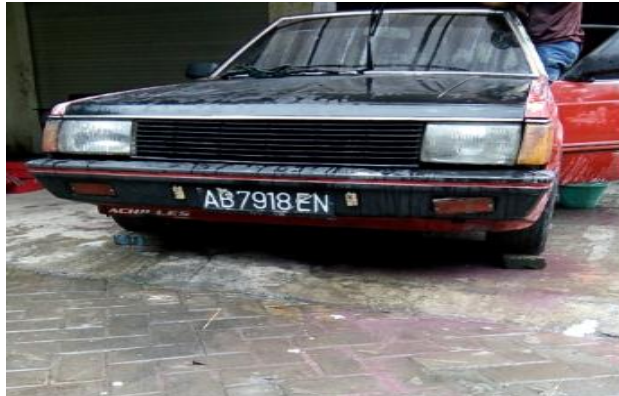
Gambar 4.40 Bagian Depan *Grill* Radiator

Pada gambar dibawah ini merupakan kondisi sebelum dilakukan *development* pada bagian *grill* radiator dan lampu utama masih dalam kondisi standar.

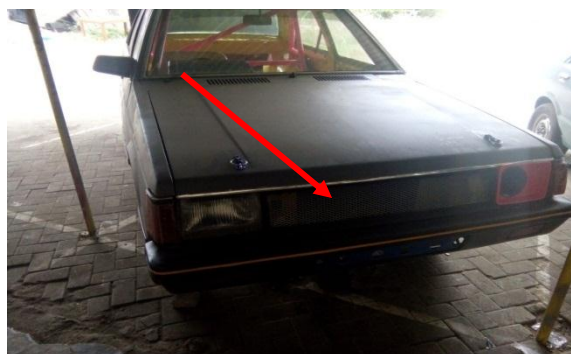
Gambar 4.41 Bagian *Grill* Radiator

Pada gambar dibawah ini merupakan kondisi setelah dilakukan *development* pada bagian *grill* radiator dan lampu utama sebelah kiri, untuk *grill* radiator sudah diganti dengan jaring-jaring *aluminium* bertujuan untuk membantu pendinginan mesin agar lebih maksimal dan menambah tampilan lebih menarik.

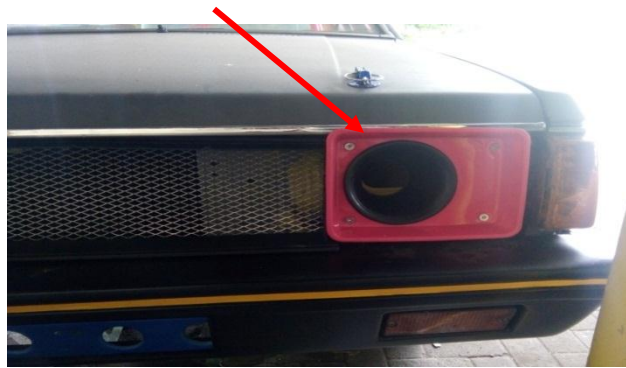
Gambar 4.42 Bagian *Custom* Lampu Kiri.

Development pada bagaian lampu depan kiri ini bertujuan untuk membantu proses pendinginan mesin pada ruang *engine buy*. Dengan melewati lubang yang terdapat pada *custom* lampu tersebut maka udara dari depan kendaraan dapat masuk ke ruang mesin (*engine buy*).

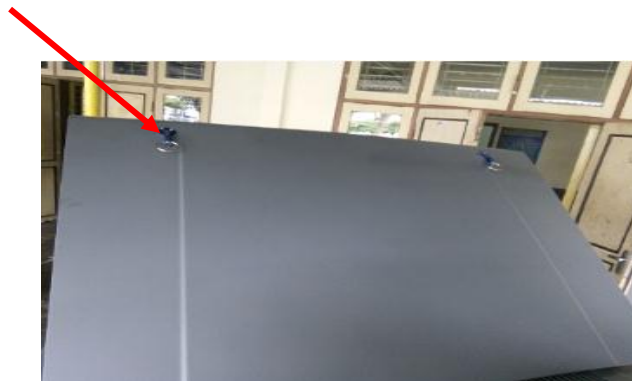
Gambar 4.43 *Custom Lock* Pada Kap *Engine Buy*.

Custom lock pada bagian kap *engine buy* bertujuan untuk mencegah terjadi kap mesin membuka pada saat kecepatan tinggi dilintasan. *custom lock* dipilih untuk meningkat faktor keamanan pada kendaraan balap.

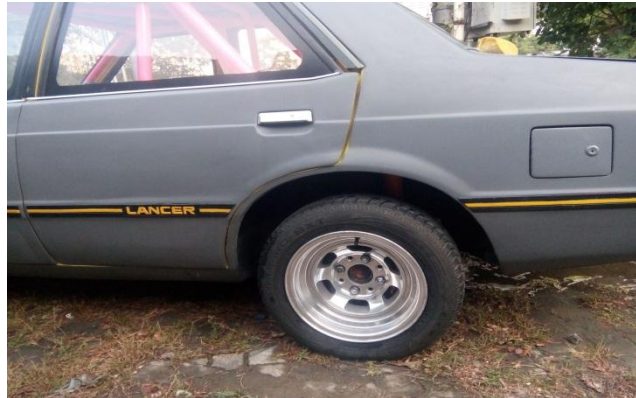
Gambar 4.44 Penggantian Ban.

Penggantian ban bertujuan untuk meningkatkan *handling* yang baik dan menambah kenyamanan pada saat dilintasi balap.

Pemilihan ban yang digunakan yaitu dengan merk GT Radial Campiro BXT 185/60 untuk bagian belakang, sedangkan 165/70 untuk bagian depan dengan merk Bridgeston Techno 370. Kedua merk ban tersebut memiliki sifat yang baik pada saat kecepatan tinggi dan lebih stabil. Pengendalian juga lebih baik dan *handling* lebih baik.
