INSPEKSI KESELAMATAN JALAN YOGYAKARTA – WONOSARI KM 18 SAMPAI DENGAN KM 22

Yogyakarta - Wonosari road is an artery road connecting Yogyakarta City and Gunung Kidul Regency. There have been 187 accidents (2012-2016) which are generally caused by road factors. Therefore it is necessary to conduct safety inspection on this road segment. This study aims to conduct road geometric and equipment safety inspection, and analyse pavement structure condition. This research begins with literature study, primary survey (road geometric, road equipment and pavement structure condition) and secondary survey (traffic accident data) that used for analysis refers to the prevailing regulations. The results showed that there were 5 horizontal alignments (1 SS, 4 SCS) where road pavement widening on curve does not meet the requirement (only 1.8 meters), stopping distance 106.51 meters and viewing distance 441.95 meters (meet the requirement), most of road equipment has not meet the requirement in procurement, placement, and maintenance, and pavement structure condition index (PCI) is 78.75% (Very Good).

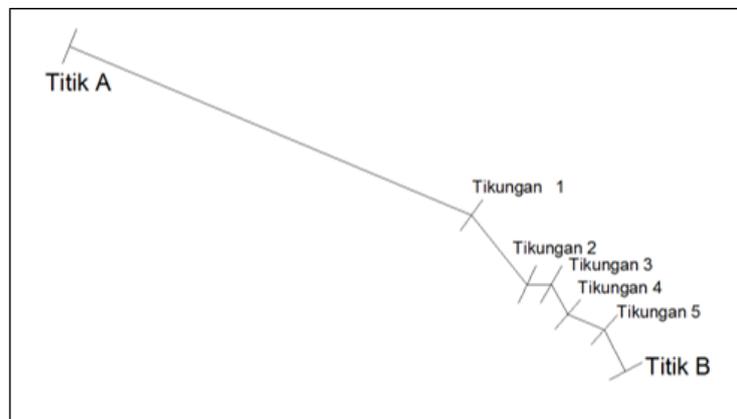
Gambar 3 Trase Jalan

Berdasarkan perhitungan dan rekapitulasi, ruas jalan Yogyakarta-Wonosari KM 18 sampai dengan KM 22 memiliki tikungan I (T1) berjenis S-S, sedangkan tikungan 2, 3, 4 dan 5 berjenis S-C-S. Pelebaran yang seharusnya ada pada setiap tikungan yaitu 3,26 m (1,63 m sebelah kanan jalan dan 1,63 m pada kiri jalan), dengan jarak pandang henti (Jd) 106,51 m dan jarak pandang mendahului (Jd) 441,95 m sudah memenuhi standar Bina Marga. Rekapitulasi perhitungan diberikan pada Tabel 1 berikut.

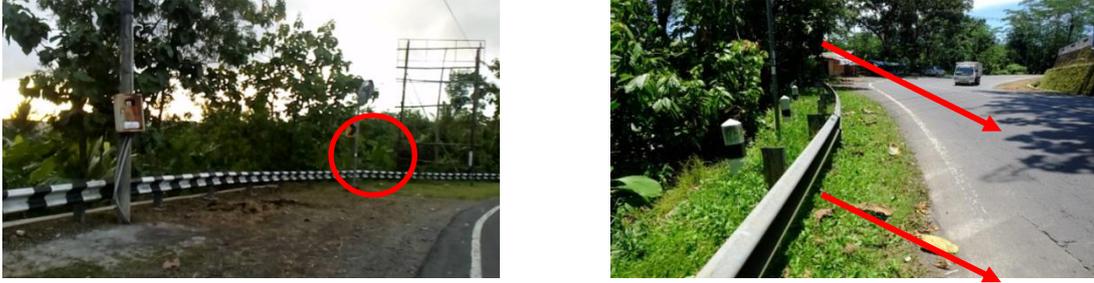
Hasil pemeriksaan rambu lalu lintas terdapat banyak temuan seperti letak rambu yang tidak tepat, umumnya tertutup pohon, dan beberapa tempat penting seperti lokasi sebelum jembatan tidak dilengkapi rambu (lihat Gambar 4).

Hasil pemeriksaan marka jalan terdapat temuan-temuan yang sama pada beberapa titik, seperti marka menerus yang hilang pada titik tikungan, serta terdapat marka jalan yang rusak disebabkan oleh kerusakan jalan (lihat Gambar 4).

Gambar 4 Kondisi Rambu Jalan Tertutup Pohon (Foto Kiri) dan Marka Jalan Hilang Maupun Rusak (Foto Kanan)

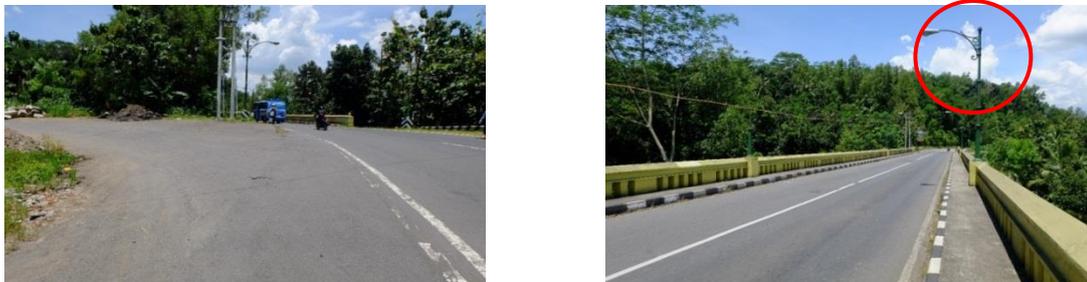
Hasil pemeriksaan menunjukkan terdapat simpang yang tidak memiliki (APILL) (lihat Gambar 5). Hal ini perlu diantisipasi terhadap arus lalu lintas yang diprediksi semakin padat di masa yang akan datang sehingga dapat menimbulkan potensi kecelakaan.

Hasil pemeriksaan menunjukkan terdapat lampu dalam keadaan rusak (tidak menyala) dan lampu penerangan jalan hanya terdapat di sekitar jembatan. Oleh karena itu seharusnya lampu penerangan jalan tambahan perlu diletakkan pada tempat-tempat tertentu seperti simpang dan tikungan yang membutuhkan pencahayaan.

Gambar 5 Kondisi Simpang Bersinyal Tanpa Alat Pemberi Isyarat Lalu Lintas (Foto Kiri) dan Lampu Penerangan Jalan Rusak dan Jumlahnya Tidak Mencukupi (Foto Kanan)

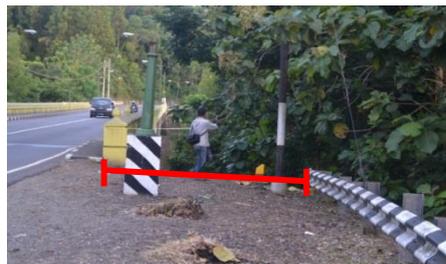
Hasil pemeriksaan alat pengendali dan pengaman jalan ditemukan beberapa pagar pengaman jalan dan delinator yang sudah tidak layak, mengalami kerusakan, dan terdapat pemasangan pagar pengaman jalan yang tidak memenuhi standar (lihat Gambar 6).

Gambar 6 Kondisi Pagar Pengaman Tidak Memenuhi Ketentuan
