BAB IV

PEMBAHASAN DAN HASIL

4.1.1 Data awal spooring

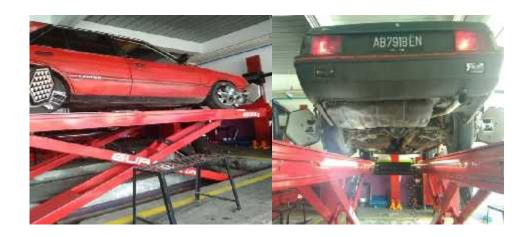
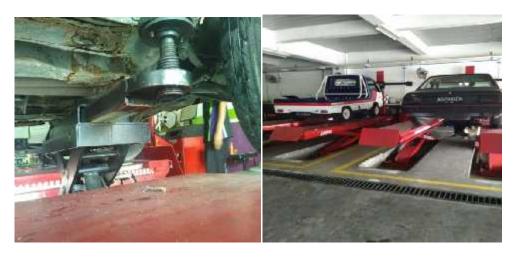
Gambar 4.1 Proses pengambilan data spesifikasi Mitsubishi Lancer Sl

Langkah pertama sebelum proses development pada front wheel alignment penulis melakukan pengambilan data awal spesifikasi Mitsubishi Lancer Sl.

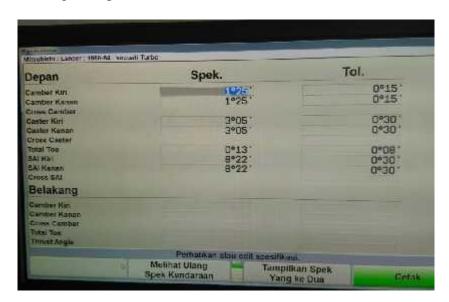
Gambar 4.2 Spesifikasi front wheel aligment mitsubishi sl

Berikut merupakan data spesifikasi *front wheel alignment & rear wheel alignmet* Mitsubishi Lancer Sl yang akan digunakan sebagai tolak ukur untuk melakukan *development* pada bagian kaki-kaki dan kelengkapannya pada roda bagian depan Mitsubishi Lancer Sl.

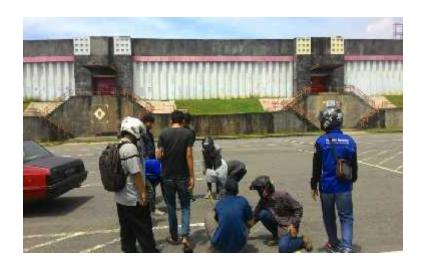
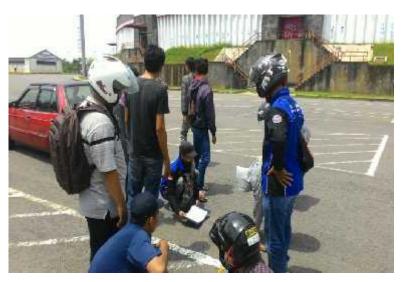
Gambar 4.3 Pengukuran radius putar

Hal ini dilakukan untuk mengetahui seberapa besar jarak *radius* putar dari Mitsubishi Lancer Sl dengan komponen kaki kaki yang masih standart karena tujuan dari *development* bagian kaki-kaki depan Mitsubishi Lancer Sl adalah meningkatkan performa dari kemampuan bermanufer di tikungan.

Tabel data *turning radius* Mitsubishi Lancer SI sebelum dan sesudah dilakukan *development*, data *turning radius* berfungsi untuk mengetahui kemampuan kendaraan untuk bermanufer satu putaran penuh dan jarak yang di bentuk dari perputaran tersebut.

Data Turning radius	
DATA Sebelum development	DATA Sesudah development
5,5 meter	4,9 meter

Dari data *turning radius* Mitsubishi Lancer SI spesifikasi awal dapat membentuk 5,5 meter satu putaran penuh, dengan komponen kaki kaki awal dan penyetelan faktor *front wheel alignment* di bentuk *camber* positif, *caster* positif, dengan total *cross caster* 1°42', *caster* positif memiliki kelebihan daya balik kemudi baik tapi memiliki kekurangan melebarnya radius putar,

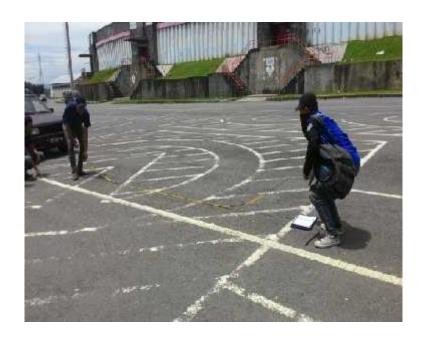
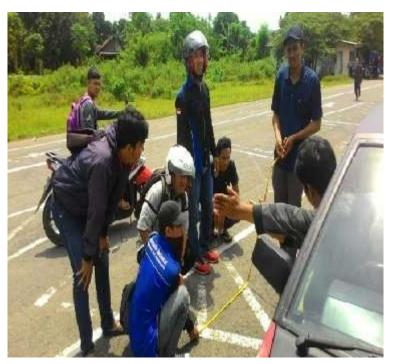
Gambar 4.4 Pengujian handling

Pengujian ini dilakukan dengan tujuan untuk mengetahui apakah terdapat komponen yang bermasalah pada sistem kemudi atau sebagai indikasi awal adanya perbedaan ukuran pada tiap faktor yang ada pada front wheel alignment.

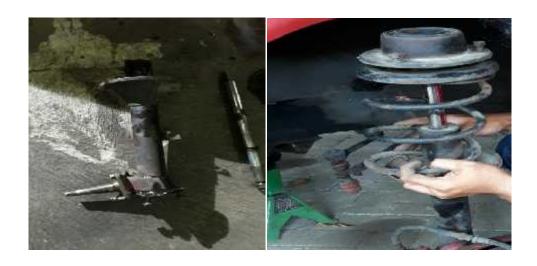
Gambar 4.5 Kondisi awal shock absorber

a. Tipe suspensi : *Macpherson strut* pada keadaan awal mengalami kerusakan baik kondisi *coil spring* yg sudah tidak standart dan *shock absorber* yang sudah bocor.

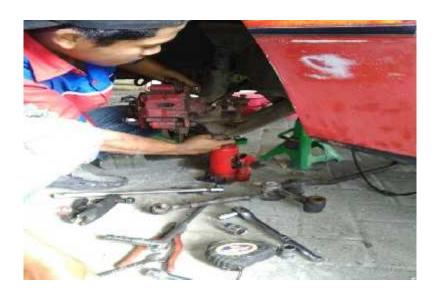
Gambar 4.6 Pengamatan skomponen kaki kaki

b. Komponen kaki kaki : *lower arm* tipe tunggal yang bergabung langsung *knuckle arm* dan tuas *knuckle* menghadap kebelakang, nap roda beserta kaliper dan disc brake yang bergabung dengan *shock breacker*.

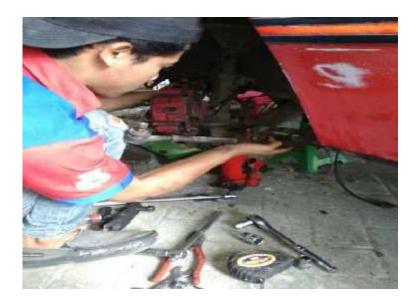
Gambar 4.7 Pengamatan struktur kaki kaki

c. Tipe struktur kaki kaki Mitsubishi Lancer S1 tidak di lengkapi dengan stelan *camber*, pengaturan *toe angle* hanya dari satu sisi menjadikan pengaturan tidak merata antara perbandingan kiri dan kanan.

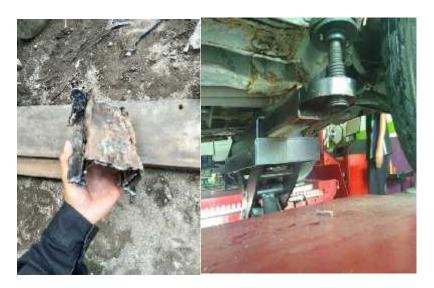
Gambar 4.8 Pengamatan bagian chasis bawah

d. Bagian dudukan chasis belakang mengalami kropos yang cukup luas dan bertepan pada dudukan *lower* sehingga memerlukan penambalan serta pembuatn dudukan *lower* di titik ke dua.

d. Pembuatan dudukan *lower arm* pada titik kedua karena pergantian komponen *lower arm* yang semula satu titik di ubah menjadi dua titik.

e. Pemasangan dudukan *lower arm* pada titik kedua karena pergantian komponen *lower arm* yang semula satu titik di ubah menjadi dua titik.

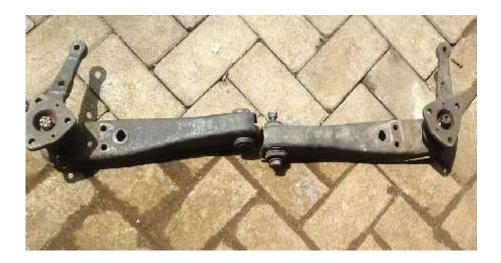
Gambar 4.9 Pemindahan dudukan tie rod

a. Pada bagian *knuckle arm* yang berhubungan langsung dengan *lower* arm di lakukan pemindahan titik dudukan *tie rod* dengan tujunan makin di dekatkannya posisi pergerakan *tie rod* ke pangkal tuas *knuckle arm*.

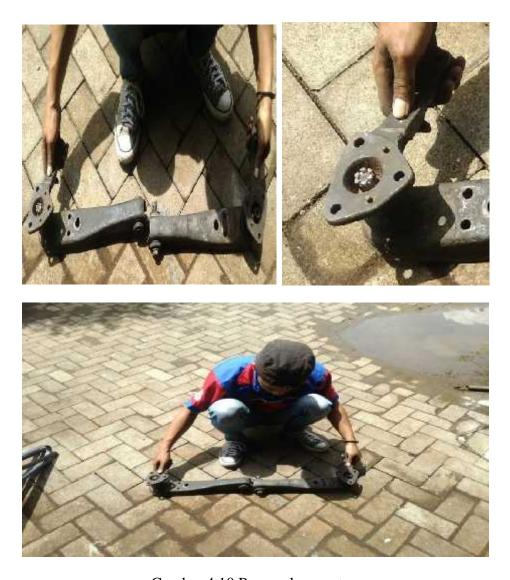
Gambar 4.10 Pemangkasan stoper

- b. Di lakukan perpanjangan pada komponen *steering lingkage* khususnya pada bagian *canter link* dengan tujuan jarak belok dari setiap sisi makin bertambah.
- c. Pemangkasan *stoper* pada *knuckle arm* sehinga menghilangkan jarak yg tidak boleh di langgar atau menghilangkan tuas besi yang bersinggungan dengan *lower arm* sehingga tuas *knuckle arm* bisa terdorong lebih jauh yang imbasnya adalah jarak belok tercipta lebih besar dan *radius* putar di perkecil.

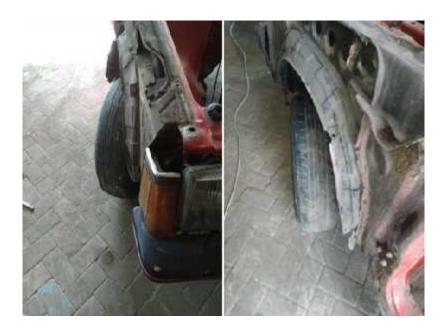
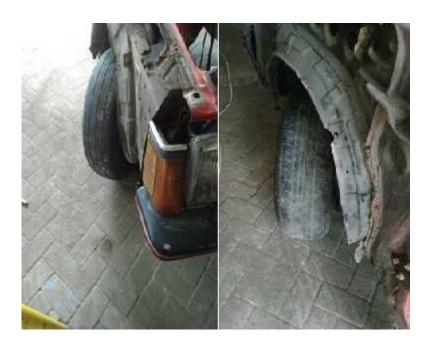
Gambar 4.11 Hasil riset Front wheel alignment

Hasil riset untuk memperkecil radius putar dan memaksimalkan kemampuan belok Mitsubishi Lancer Sl .

1) Foto sebelum riset

2) Foto sesudah riset

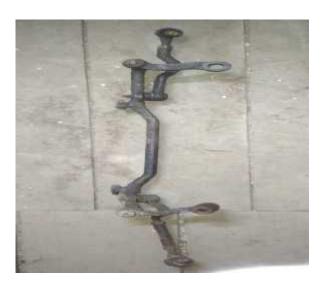
Gambar 4.12 Sistem kemudi tipe reckulating ball

a. Pergantian *steering steer* dari *reckulating ball ke rack* and *pinion* dengan tujuan menghilangkan pembagian tenaga yang terlalu besar jika pada *reckulating ball* ada 4 titik jika pada *rack and pinion* hanya terjadi 2 pembagian tenaga. Berikut merupakan foto sistem kemudi sebelum dan sesudah di lakukan pergantian sistem kemudi.

Data speleng kemudi Mitsubishi Lancer SI dengan sistem kemudi rackulating ball, menujkkan data 18 cm 60°, 18 cm diambil dari diameter steering wheel dan 60° dari speleng yang terdapat pada sistem kemudi jenis rackulating ball, di karenakan dari semua jumlah bola baja yang ada di dalam gear box sistem kemudi ini sudah tidak sama besar ukrannya, walaupun jumlahnya sama banyak tapi ruang yang ada di dalam jalur bola baja tidak

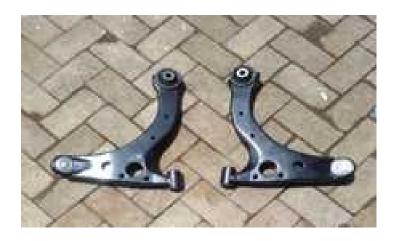
Gambar 4.15 Lower arm custom

Lower arm cuctom ini berbeda secara bentuk dan kelengkapannya dengan lower arm lama untuk lower arm baru ini menggunakan tipe L tanpa bergabung dengan komponen knuckle dan arah ball joint menghadap ke bawah.

b. Pergantian *lower arm* tipe tunggal ke *lower arm* tipe L dengan pembagian beban 2 titik bertujuan untuk memperingan penerimaan benban yang diterima *lower arm*. Pendistribusian beban dari seluruh beban hanya di terima oleh satu titik pada *lower arm* tipe lama di *upgrade* penerimaan beban di bagi menjadi dua titik.

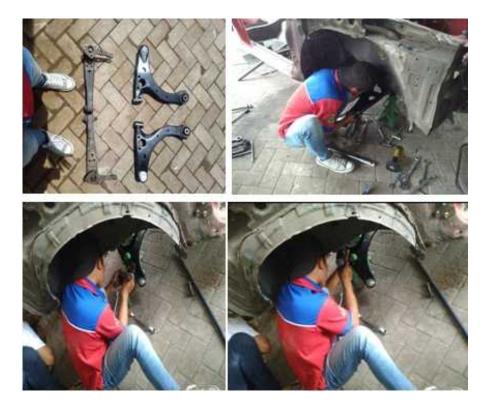
Gambar 4.16 Pemasangan Lower arm custom

Pemasangan *lower arm* baru harus menyesuaikan posisi *cross* member untuk penekanan masuk memerlukan bangtuan besi pengungkit seperti linggis dan melakukan *impact godham* dari luar.

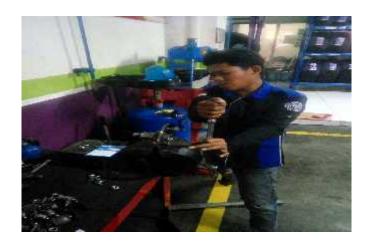
Gambar 4.19 Pemasangan as nap roda

f. Pemasangan *as* nap roda dengan baut roda yang sudah di ubah sesuai *pcd velg114*.

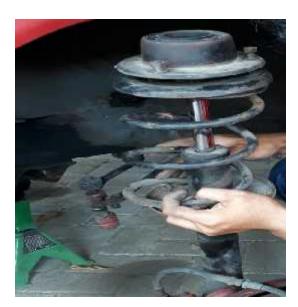
Gambar 4.20 Shock absorber lama

1) Shock absorber lama

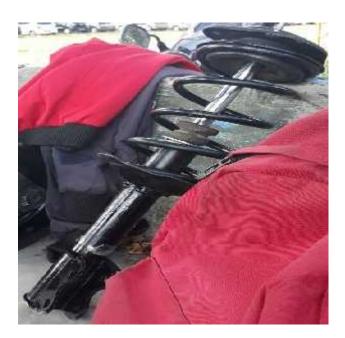
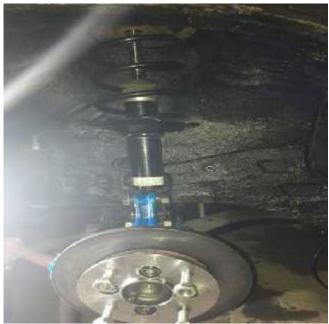
Gambar 4.21 Shock absorber baru

g. Pergantian dari *Shock absorber standart* beralih ke *shock absober* baru yang secara komponen tidak bertumpu pada *lower arm*, melainkan bertumpu pada *knuckel arm* dilengkapi dengan baut *chamber*.

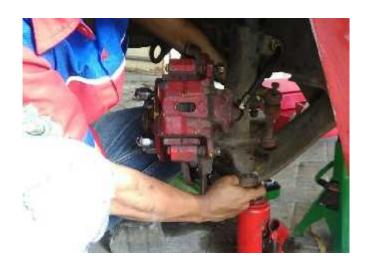
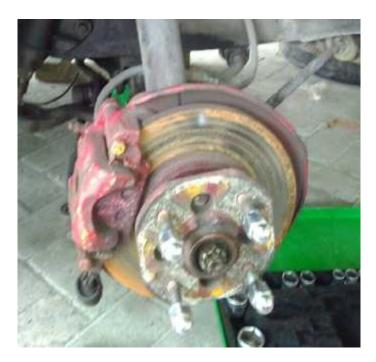
Gambar 4.23 Steering knuckle lama

Stering knuckle arm Mitsubishi Lancer S1 standart menyatu dengan komonen lower arm dan berhubungan langsung dengan tiga posisi dudukan shock absorber tanpa di lengkapi setelan camber serta posisi dudukan ball joint rack menghadap ke belakang.

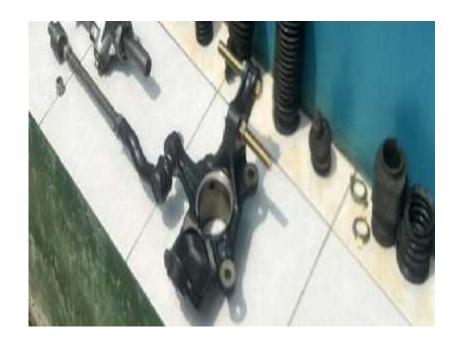
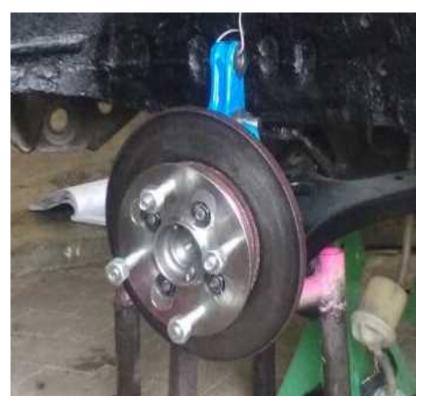
Gambar 4.24 Stering knuckle arm baru

Stering knuckle arm custom ini di lengkapi dengan setelan camber berupa lubang oval pada bagian atas berhubungan langsung dengan shock absorber dan posisi titik dudukan tie rod yang berhubungan dengan steering rack berada di depan.

4) Stering knuckle arm custom Menggunakan knuckle arm dengan tuas di bagian depan dan dudukan lower arm menghadap kebawah, yang membedakan dengan knuckle arm yang lama adalah part yang ada pada knuckle arm ini lebih fleksibel pergantiannya meliputi as rnap roda, bearing, canter ring serta dilengkapinya lubang berbentuk oval pada bagian atas di peruntukan untuk baut camber.

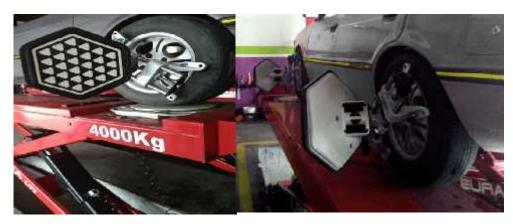
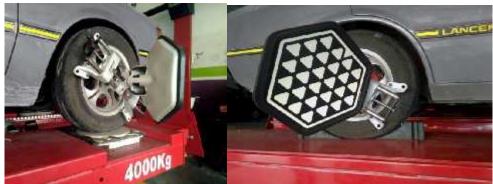
Gambar 4.27 Setelah dilakukan Spooring

a. Hasil Gambar Spooring Mitsubishi Lancer Sl setelahdilakukan development.

Front Wheel Alignment			
Data Spooring			
DATA Sesudah development			
Rear Axcle	Position	Actual	
1. Camber negatif	Left	-1°30'	
	Right	-0°44'	
	Cross	-0°46'	
2. Toe	Left	0°01'	
	Right	-0°14'	
	Total	-0°13'	
Front Excel			
1. Camber negatif	Left	-0°36'*	
C	Right	0°03'*	
	Cross	-0°40'	
2. Caster negatif	Left	3°18'	
C	Right	3°43'*	
	Cross	-0°25'	
3. SAI	Left	12°56'*	
	Right	12°10'*	
	Cross	0°46'	
4. Toe in	Left	0°03'	
	Right	0°04'	
	Total	0°07'

5. Max steering lock	Left steer	
	Left	-43°41'
	Right	35°38'
	Right steer	
	Left	35°38'
	Right	-43°41'

Dari data spooring di atas dapat di ketahui bahwa faktor front wheel alignment sudah dilakukan development menunjukan penggunaan camber negatif, dengan total cross camber -0°40', penggunaan camber ini mengakibatkan pengendalian kendaraan menjadi berat, dikarenakan pembentukan camber negatif jika terkena beban seluruh beban akan di terima oleh momen bengkok spindle. Dengan kata lain penempatan beban tidak berada pada ketetapannya namun menimbulkan daya cengkram yang baik pada roda. Dikarenakan permukaan roda yang bergesekan langsung dengan jalan memiliki daya gesek yang lebih luas dari pengaturan camber spesifikasi awalnya.

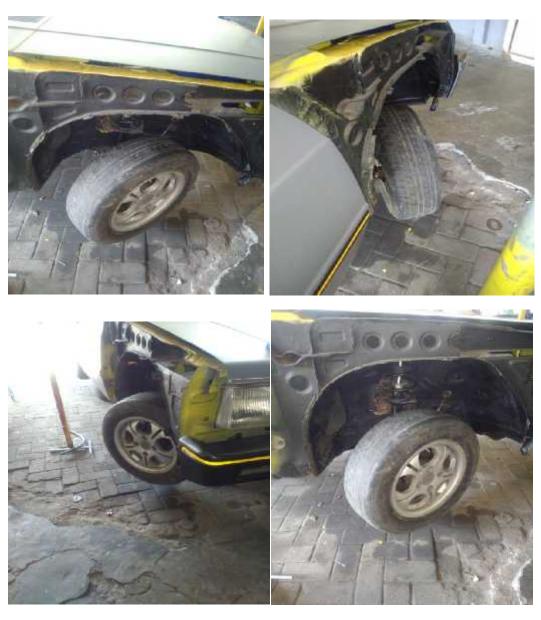
Gambar 4.28 Maksimal belok roda kanan

Berikut merupakan gambar sudut belok roda sebelah kanan saat manufer belok kiri Mitsubishi Lancer SI setelah dilakukan *development*.

Dari gambar diatas menunjukkan maksimal belok roda kanan Mitsubishi Lancer SI setelah dilakukan *development*, dari data *spooring* dapat diketahui kemampuan belok Mitsubishi Lancer SI bertambah dari spesifikasi standartnya kemampuan berbelok dari Mitsubishi Lancer SI 30°49', setelah di lakukan *development* berbelok sebelah kiri bagian roda kanan membentuk sudut *otter* 35°38'.

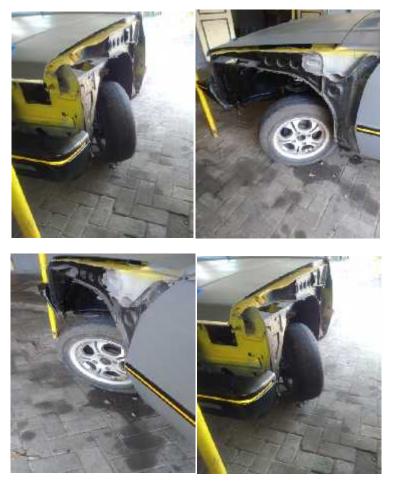
Gambar 4.29 Maksimal belok roda kiri

2. Berikut merupakan gambar sudut belok roda sebelah kanan saat manufer belok kiri Mitsubishi Lancer SI setelah dilakukan *development*.

Dari gambar diatas menunjukkan maksimal belok roda kiri Mitsubishi Lancer SI setelah dilakukan *development*, dari data spooring dapat diketahui kemampuan belok Mitsubishi Lancer SI bertambah dari spesifikasi standartnya, kemampuan berbelok dari Mitsubishi Lancer SI -38°21', setelah di lakukan *development* berbelok sebelah kiri bagian roda kiri membentuk sudut *otter* -43°41'.

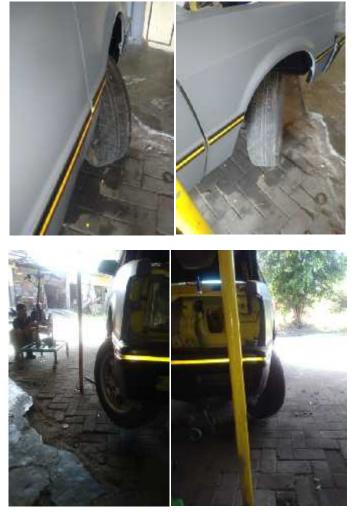
Gambar 4.30 Proyeksi belok *full body*

3. Berikut merupakan gambar sudut belok full body sebelah kanan saat manufer belok kiri Mitsubishi Lancer SI setelah dilakukan *development*.

Tujuan dari gambar diatas adalah sebagai penjelasan dan gambar sebenarnya dari roda bagian depan Mitsubishi Lancer SI saat fender depan kiri dan kanan terpasang, dan data sudut belok Mitsubishi Lancer SI sama dengan penjelsan sudut belok beserta data *spooring* seperti penjelasan sebelumnya.
