BAB III

METODE PENELITIAN

Adapun beberapa langkah dalam menganalisa kerusakan yang terjadi pada sistem pendingin serta meningkatkan performa dari sistem pendingin pada mobil Mitsubishi Lancer SL Tahun 1983 adalah sebagai berikut :

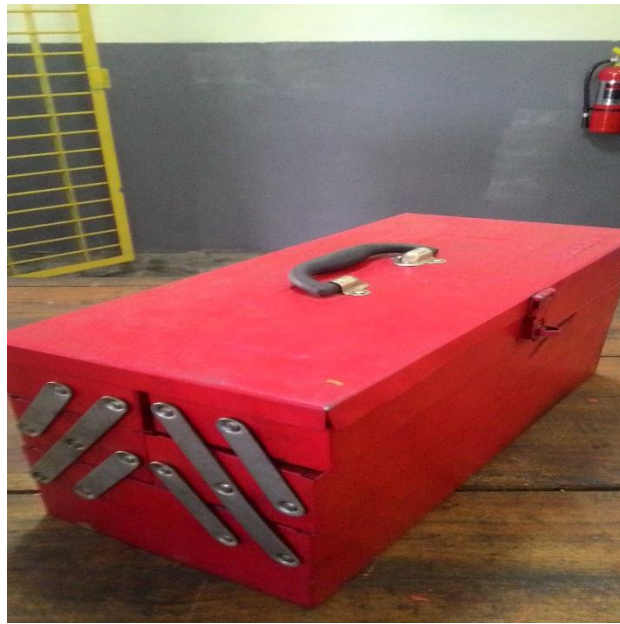
Gambar 3.1 Toolbox set

Adalah sebuah kumpulan berbagai macam kunci – kunci yang berfungsi untuk mempermudah dalam pemasangan sebuah komponen, baut, mur dan yang lainnya. Komponen didalam toolbox

rata rata berisi set kunci L, palu karet dan besi, set kunci pas, set kunci ring, set tang,feeler gauge, obeng (-) dan (+) dan yang lain lain.

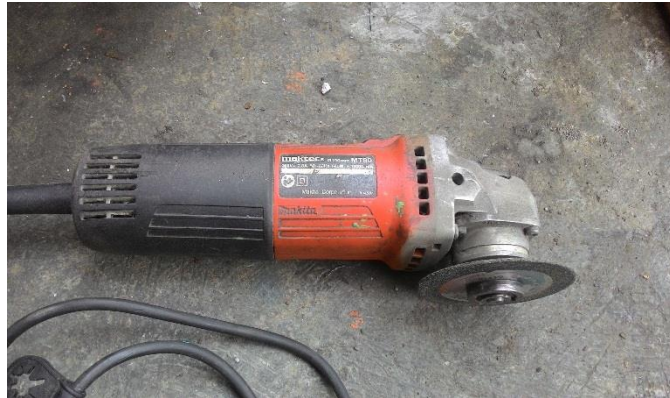
Gambar 3.2 Gerinda tangan potong

Adalah sebuah alat pemotong elektrik yang bekerja berdasarkan aliran listrik dan berfungsi untuk memotong komponen besi ataupun yang lainnya, untuk mempermudah penggunaanya dalam memotong komponen yang dibutuhkan dengan lebih cepat dan lebih praktis.

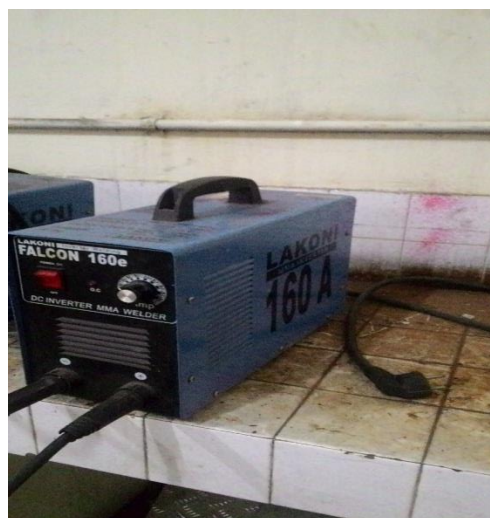
Gambar 3.3 Alat Las Listrik

Adalah alat pengelasan yang berfungsi untuk menyambungkan komponen besi dari dua biji menjadi satu kesatuan atau lebih dengan cara menempelkan elektroda pada komponen logam atau besi sehingga logam cair dari elektroda dan dari sebagian benda yang akan disambung tercampur dan mengisi celah dari kedua logam yang akan disambung, kemudian membeku dan tersambunglah kedua logam tersebut.

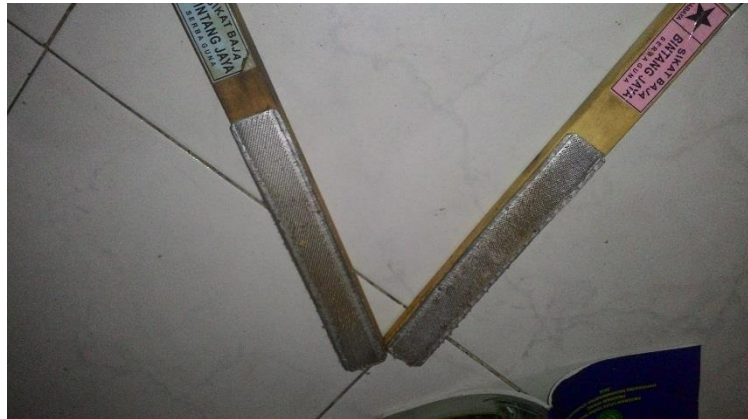
Gambar 3.4 Sikat Baja dan Besi

Adalah sikat yang berfungsi untuk membersihkan karat yang menempel pada komponen besi sehingga komponen besi tersebut akan terlihat lebih bersih dari karat yang menempel.

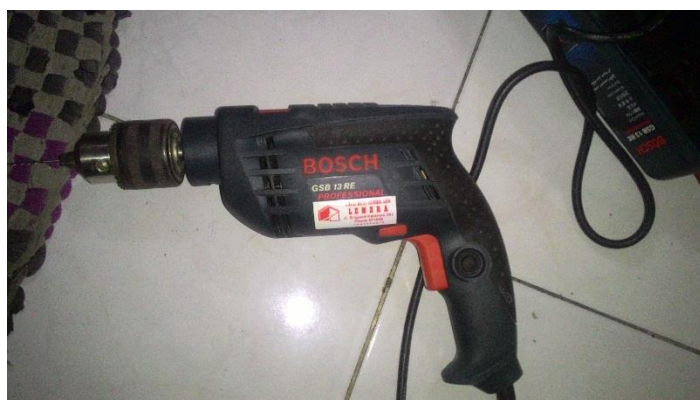
Gambar 3.5 Mesin Bor Tangan

Yaitu alat yang digunakan untuk melubangi komponen yang diperlukan sesuai dengan kebutuhan, mesin bor ini pada tugas akhir ini digunakan untuk mengebor bagian cap mesin dan dudukan plat pada kipas radiator.

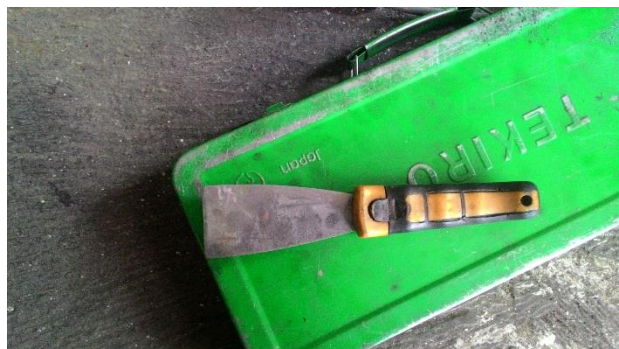
Gambar 3.7 Scrap

Scrap ini digunakan untuk membersihkan kerak kerak yang menempel pada komponen serta untuk menghilangkan bekas bekas *sealer* yang menempel pada komponen sehingga lebih bersih dari sebelumnya.

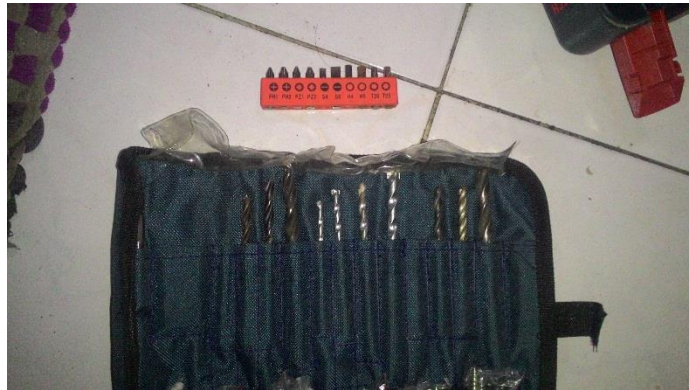
Gambar 3.8 Set Mata Bor Tangan

Mata bor ini digunakan untuk melubangi komponen pada cup mesin dan dudukan radiator sesuai dengan ukuran dari baut yang diperlukan untuk melakukan pemasangan pengunci cap

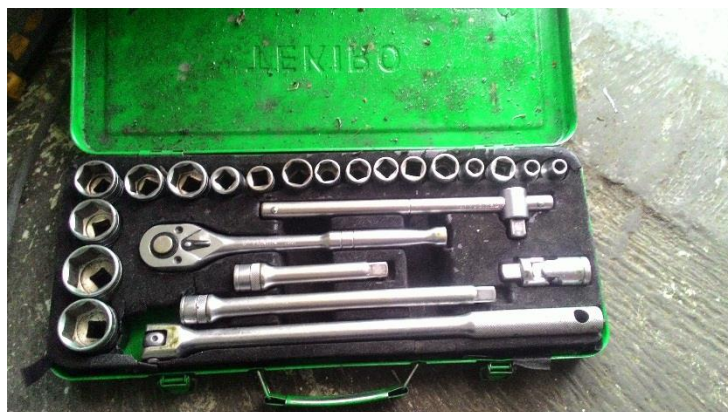
Gambar 3.9 Set Kunci Shock

Kunci ini diperlukan untuk mengencangkan ataupun mengendorkan suatu mur ataupun baut dari sebuah komponen yang terlalu keras atau sudah aus.

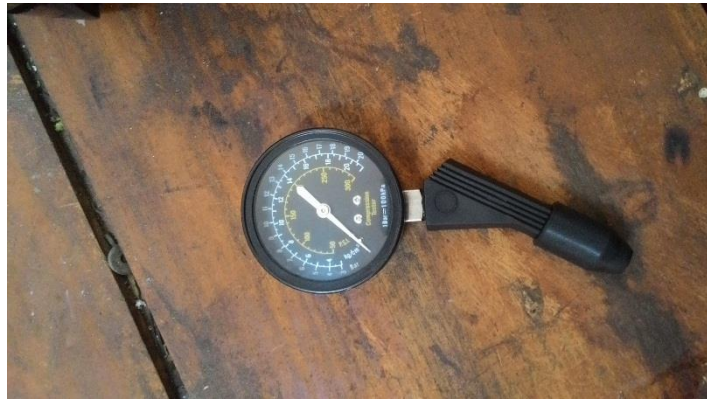
Gambar 3.10 Kompression Tester

Alat ini digunakan untuk mengetahui besarnya kompresi yang ada pada sebuah silinder kendaraan dengan lebih akurat.

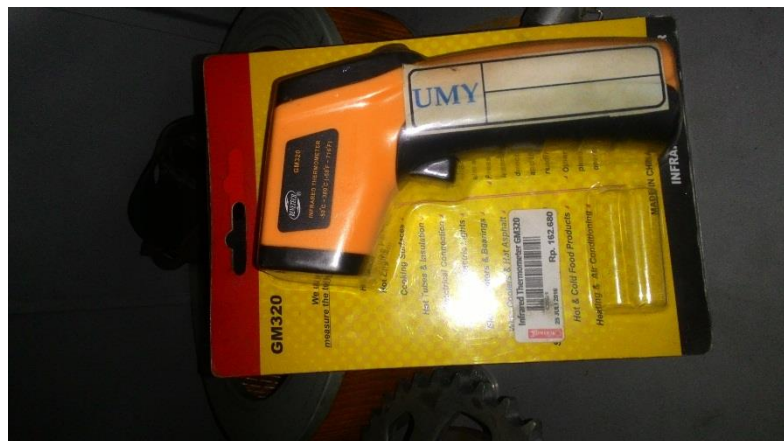
Gambar 3.11 *Infrared Thermometer*

Alat ini digunakan untuk mengetahui panas dari kendaraan berdasarkan infrared yang dipancarkan pada sebuah benda yang memiliki panas dengan lebih akurat.

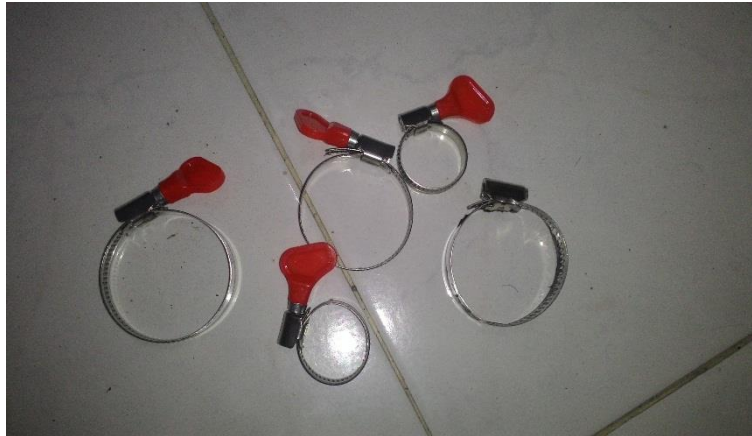
Gambar 3.13 Klem Air

Komponen klem ini diperlukan untuk melakukan penguatan kekencangan pada komponen selang radiator dan selang *bypass* pada komponen sistem pendingin agar air tidak keluar dari saluran tersebut serta menjaga agar selang menempel pada komponen tersebut dengan kencang dan terhindar dari lepasnya selang dari komponen tersebut.

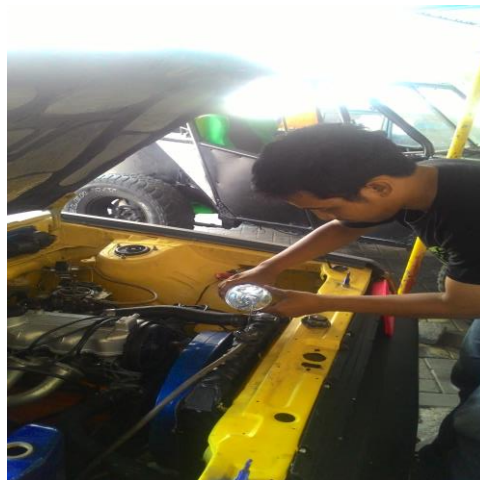
Gambar 3.14 Air radiator

Air radiator ini diperlukan untuk mengisi radiator dan tangki cadangan (*reservoir tank*) yang berfungsi sebagai media penyerap panas dari mesin menuju radiator untuk di dinginkan.

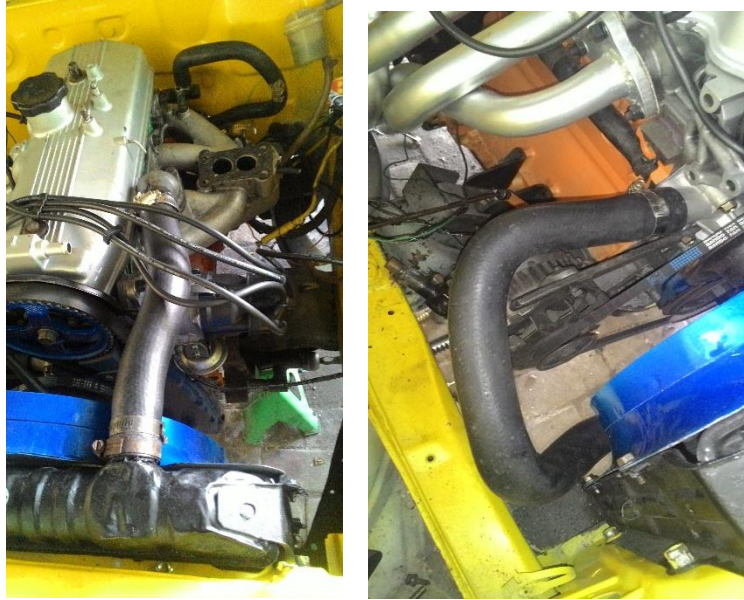
Selang ini diperlukan untuk menggantikan selang yang lama karena sudah dalam kondisi yang rusak (pecah-pecah, bocor, dan sudah tidak elastis) sehingga perlu dilakukan penggantian,

dilakukanya penggantian ini dimaksudkan agar air yang berada di sistem pendingin tidak berkurang karena kebocoran.

Gambar 3.15 Selang Radiator bagian atas dan bawah

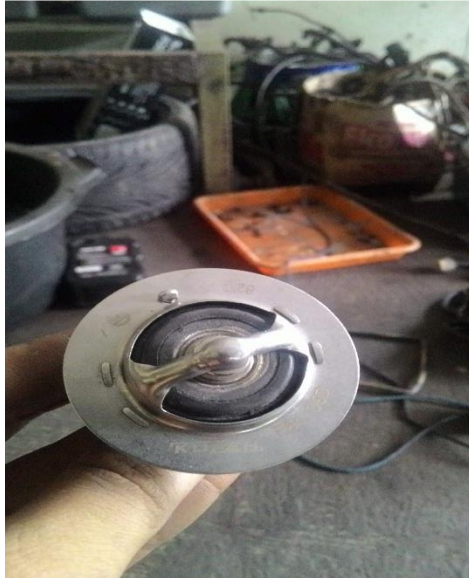
Pada komponen ini di mobil Mitsubhisi Lancer SL 1983 ini komponen tersebut sudah tidak ada sehingga perlu dilakukanya penambahan thermostat agar suhu pada mesin lebih ideal untuk bekerja. (Thermostat yang digunakan pada mobil ini menggunakan spesifikasi 82 derajat celcius)

Gambar 3.16 Thermostat

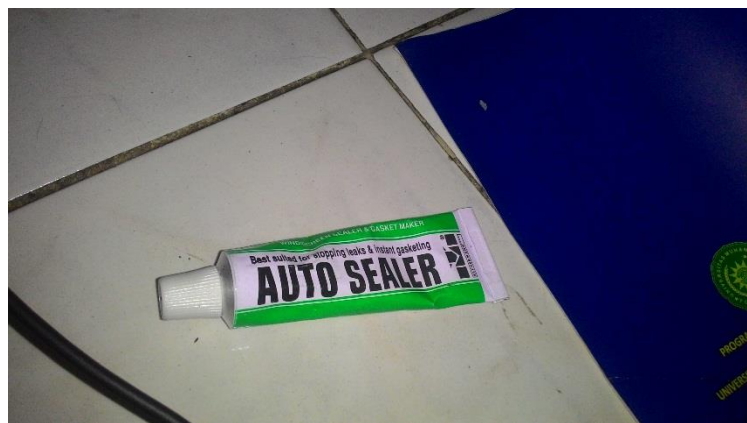
Gambar 3.17 Sealer atau Perapat

Sealer ini diperlukan untuk merapatkan selang selang pada sistem pendingin agar kemungkinan terjadinya kebocoran atau rembesan air dapat diminimalisirkan lagi.

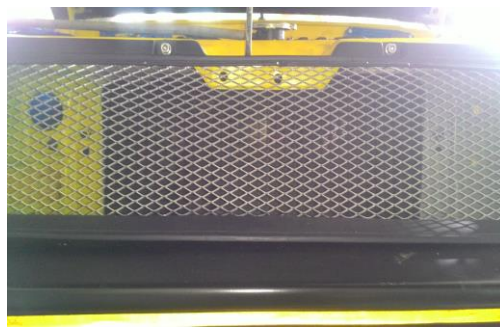
Gambar 3.18 Grill Depan

Pemasangan kawat yang tersambung pada grill ini dimaksudkan untuk melindungi sisi dalam dari radiator itu sendiri serta memperbanyak asupan udara yang masuk untuk membantu proses pendinginan dari sistem pendingin terutama pada bagian radiator

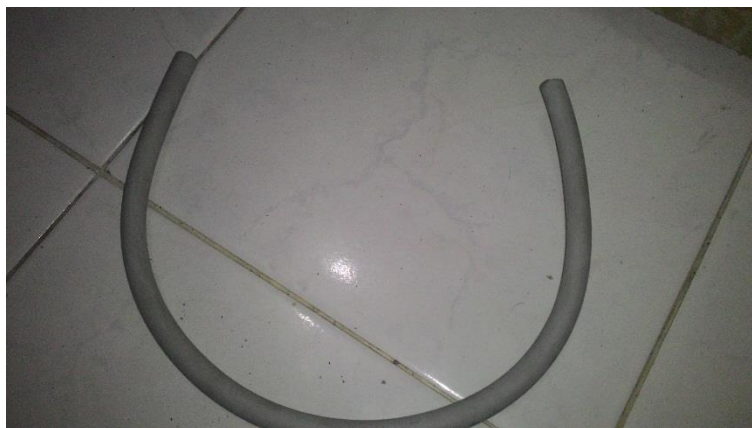
Gambar 3.19 Selang Reservoir atau tangki cadangan

Penggantian selang tangki ini dikarenakan selang yang lama sudah dalam kondisi yang bocor sehingga perlu diperlukan penggantian agar air dapat tersalurkan lebih baik.

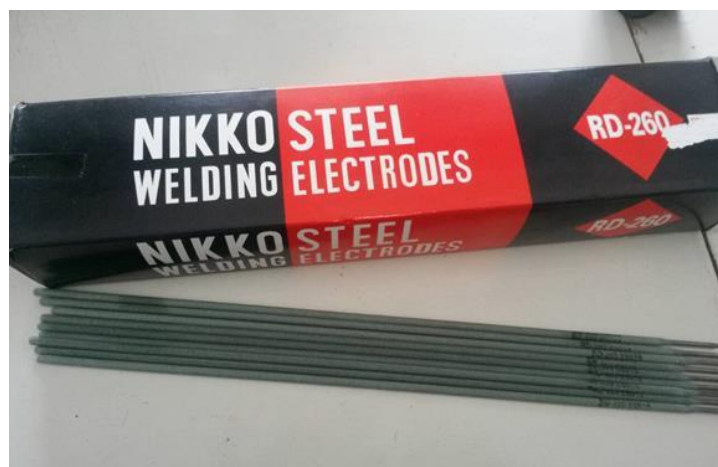
Gambar 3.21 Elektroda Las Listrik

Yaitu digunakan untuk menghubungkan dua benda yang terpisah menjadi satu ataupun lebih dengan dihubungkan pada mesin las tersebut.

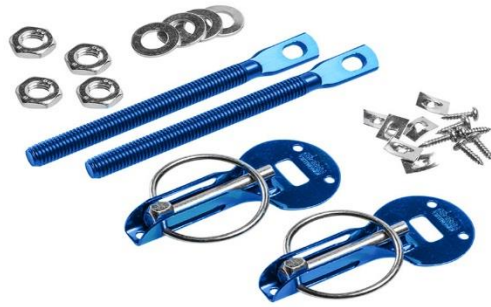
Gambar 3.23 Pengunci cap mesin

Pengunci cap ini diperlukan diakibatkan pemasangan extra fan bagian depan yang mengganggu komponen pengunci cap sehingga perlu dilakukan penggantian cap mesin agar penguncian cap dapat tetap dilakukan.

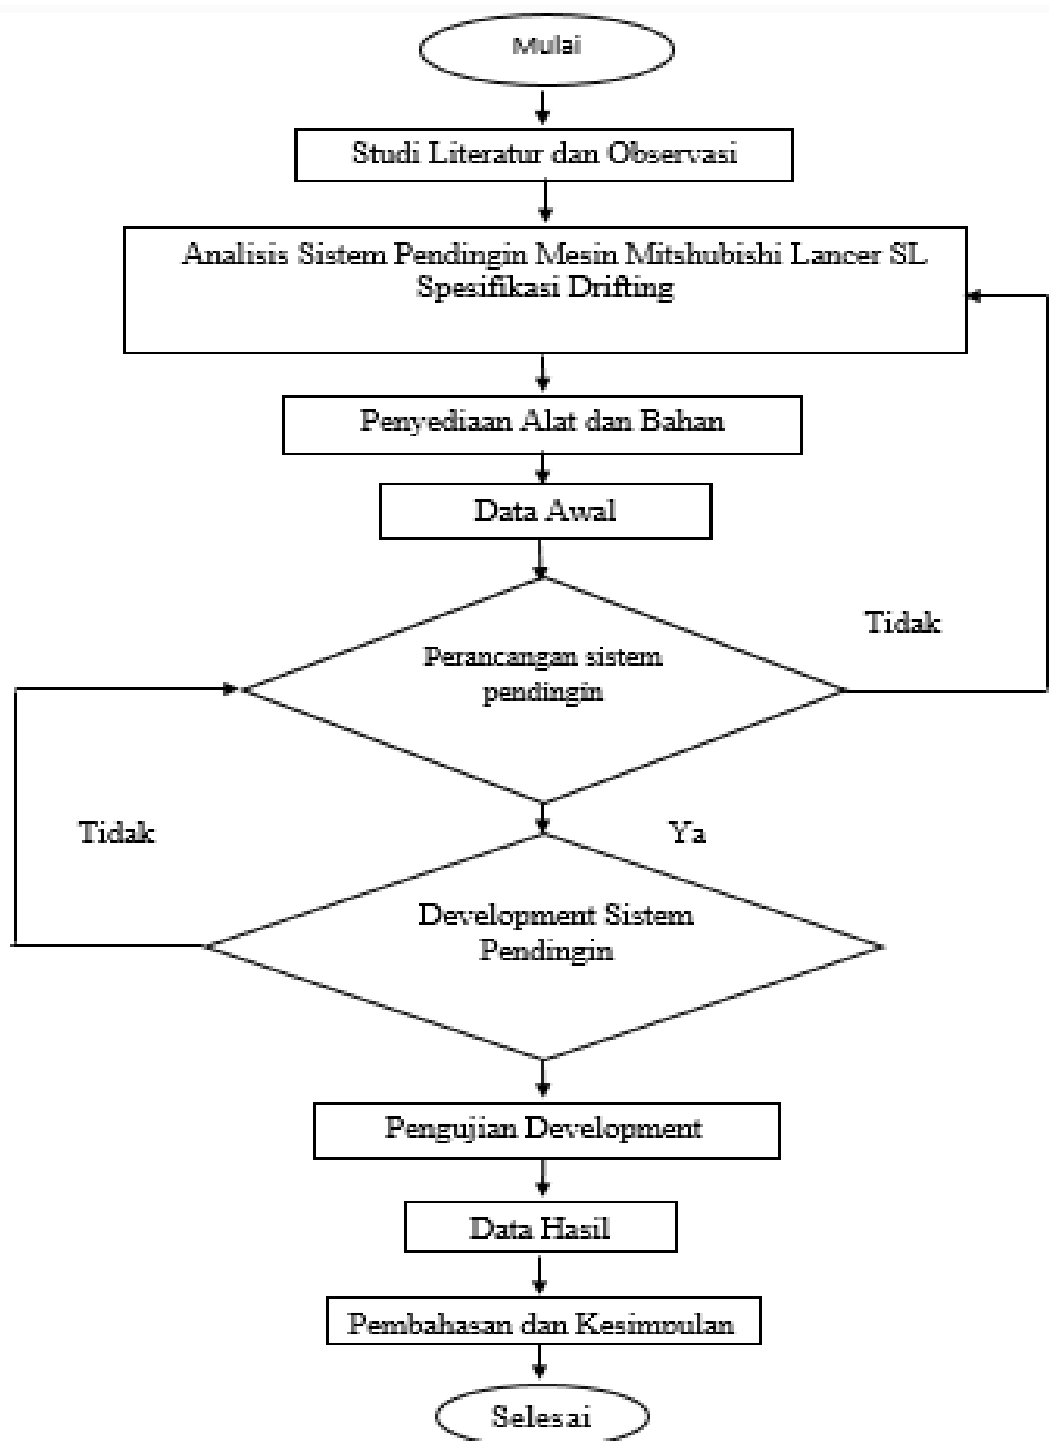
Gambar 3.24 Diagram alir Tugas Akhir

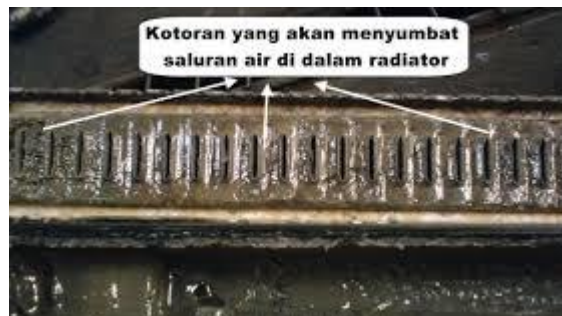
Radiator dari mobil Mitsubishi Lancer sendiri dalam kondisi yang kurang baik (terjadi kebocoran) sehingga perlu diperbaiki ke bengkel spesialis radiator untuk menambal dan membersihkan kerak yang menempel didalamnya, sedangkan untuk penggantian radiator ke yang lebih besar tidak perlu dilakukan karena kenaikan spesifikasi dari mesin masih dalam kondisi wajar (standarnya) sehingga pendinginan masih mampu untuk mendinginkan.

Gambar 3.25 Kondisi dalam Radiator

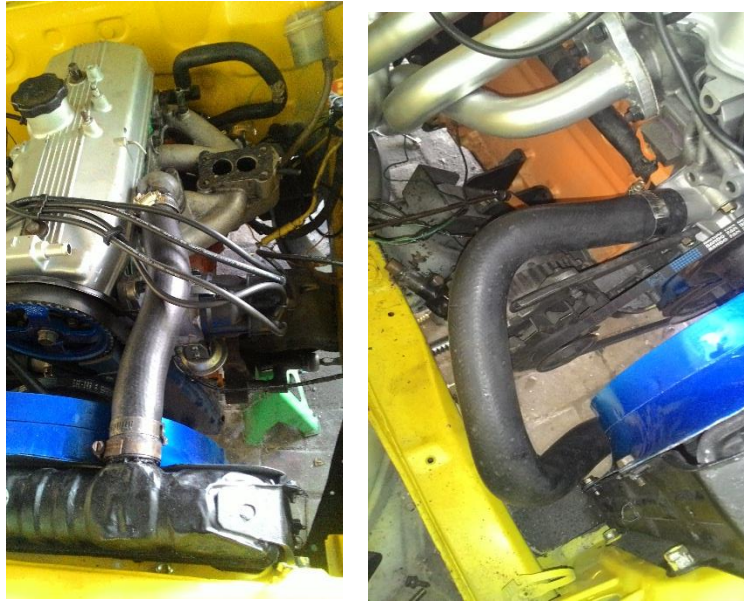
Penggantian selang radiator sendiri sangat perlu dilakukan karena kebocoran yang terjadi pada selang tersebut karena usia dari selang tersebut sudah terlalu tua, sehingga perlu dilakukannya peremajaan pada selang radiator bagian atas maupun bawah.

Gambar 3.36 Pemasangan Selang Radiator bagian atas dan bawah

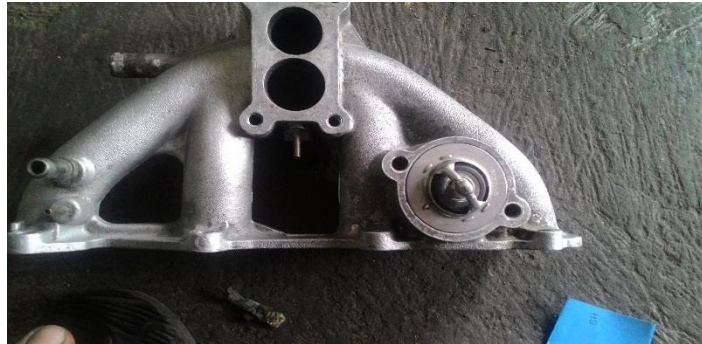
Penambahan komponen thermostat pada mobil ini adalah untuk membantu agar mesin lebih cepat mendapatkan suhu kerja ideal pada mesin sehingga menghindari terjadinya *overcooling* (terlalu dingin) sehingga mengakibatkan mesin terlalu boros dalam penggunaan bahan bakar akibat kondisi suhu mesin yang kurang ideal dalam proses pembakarannya, serta fungsi lainnya adalah agar tenaga mesin optimal dan lebih hemat dalam penggunaan bahan bakar.

Gambar 3.27 Penambahan thermostat

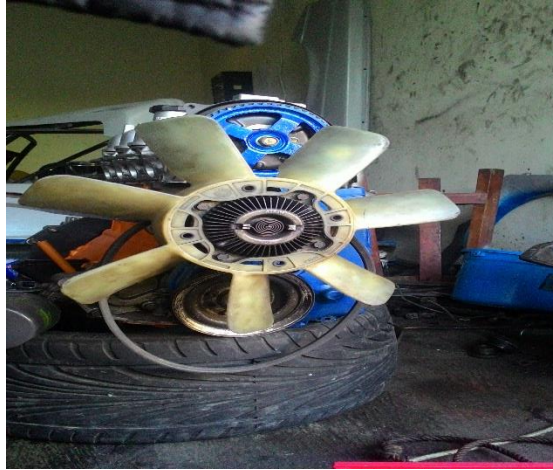
Pembersihan kipas radiator ini perlu dilakukan agar proses hembusan udara lebih maksimal serta debu debu yang menempel pada kipas dapat hilang, apabila dibiarkan dikhawatirkan akan

menutup sirip sirip pada radiator sehingga menghambat proses pendinginan itu sendiri.

Gambar 3.31 Kondisi Kipas Radiator

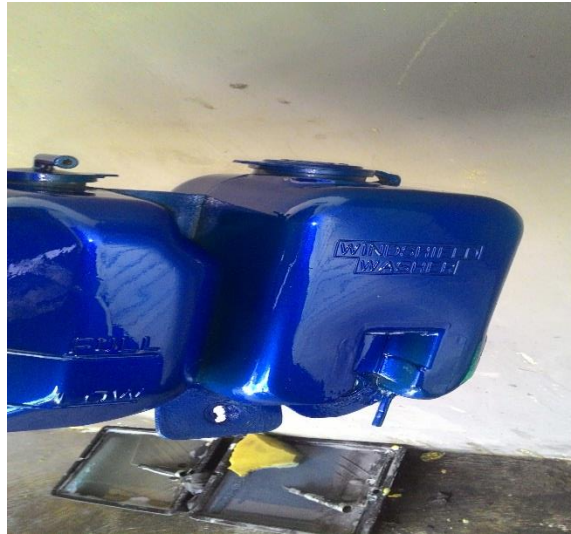
Dilakukanya pembersihan dan penggantian air berkala pada tangki reservoir pada setiap 2000 KM dapat menurunkan resiko terjadinya kemampatan pada sistem pendinginan serta menjaga kebersihan air akan menjaga performa pendinginan yang dilakukan serta untuk selalu mengecek air pada tangki cadangan sesuai spesifikasinya agar tetap optimal dalam proses pendinginanya dan tidak terjadi kurangnya air pada sistem pendingin yang dapat mengakibatkan panas berlebih pada mesin mobil itu sendiri.

Gambar 3.32 *reservoir tank* atau tangki cadangan

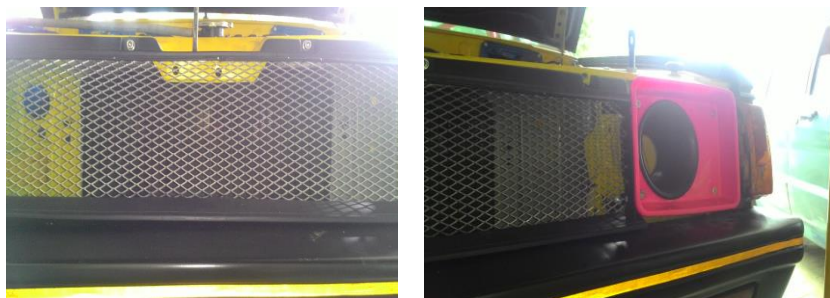
Untuk bagian depan (grill) dimodifikasi agar angin pada yang masuk pada mesin agar lebih optimal dalam melaksanakan sistem pendinginan terutama pendinginan di sektor radiator.

Pada komponen AC ini dilepas juga dimaksudkan memperlancar aliran udara yang masuk langsung mengenai radiator tanpa halangan dari komponen condensor AC.

Gambar 3.33 Bagian depan mobil
