BAB IV

HASIL DAN PEMBAHASAN

4.1 *Engine Management System* mobil Toyota Great Corolla

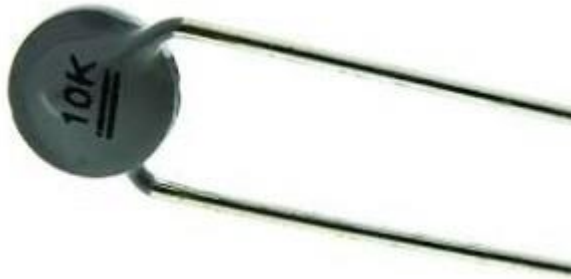
Gambar 4.3 NTC (*Negative Coefisien Temperature*)

Tabel di atas menjelaskan bahawa setelah di lakukan perbaikan IAT Sensor dengan mengganti komponen yang ada pada IAT Sensor dan di ganti dengan NTC (*Negatif Temperature Coefisien*).dalam keadan baik dan nilai tahananya sesuai setandar ,yaitu semakin kecil suhu semakin besar tahananya sebaliknya semakin besar suhu semakin kecil nilai tahananya.

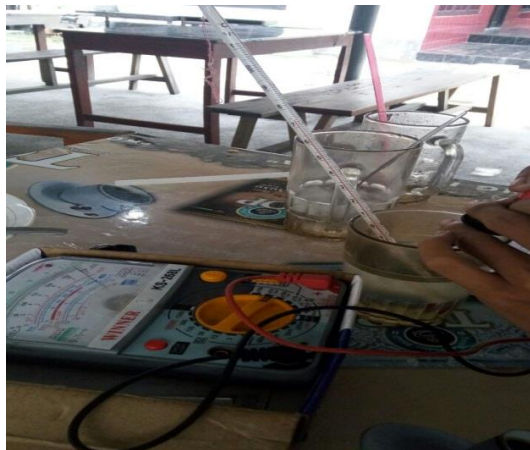
Gambar 4.4 Pemeriksaan tahanan IAT Sensor setelah di perbaiki

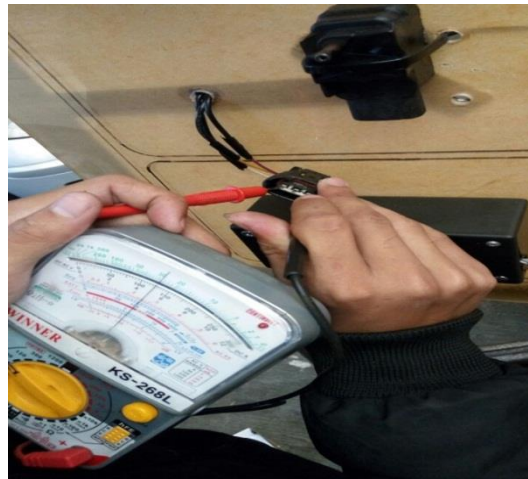
Hasil tabel pemeriksaan diatas menjelaskan bahawa tegangan MAP Sensor dalam keadaan baik karena hasil pemerikasan menunjukan bahwa tegangan yang dari ECU masuk ke terminal VC – E21 dan PIM – E21 pada MAP Sensor masih sesuai setandar.

Gambar 4.6 Pemeriksaan konektor MAP Sensor

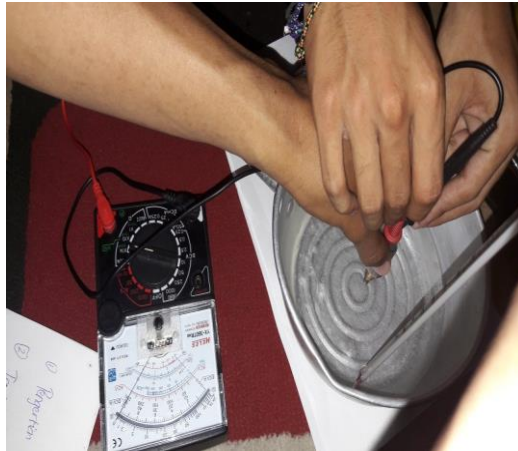
Dengan tabel di atas *water temperatur* sensor dalam keadaan baik,karena dari hasil pengecekan *water temperatur* sensor didapatkan semakin panas suhu semakin rendah nilai tahanananya dan begitu juga sebaliknya semakin rendah suhu semakin besar nilai tahanananya.

Gambar 4.9 Pemeriksaan tahanan *Water Temperatur Sensor*

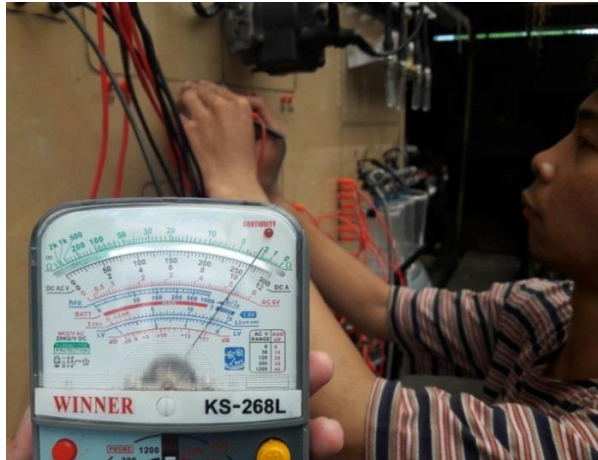
Dari hasil pemeriksaan tabel di atas terminal pada distributor masih keadan baik karena masih sesuai setandar

Gambar 4.14 Pemeriksaan tahanan terminal NE dan G distributor

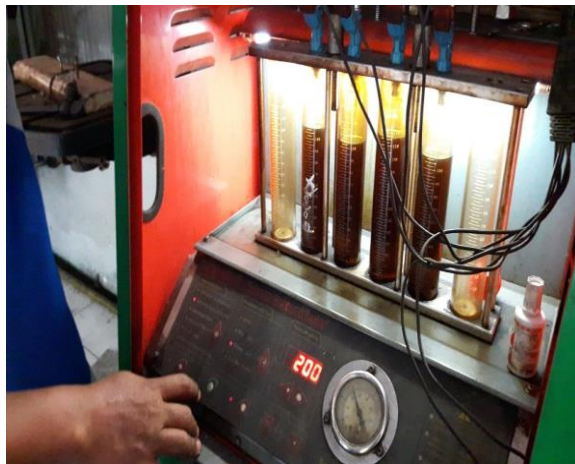
Kesimpulan :Dari hasil pemeriksaan pada tabel diatas volume penyemprotan didapat hasil sebagai berikut : injektor no 1 dan 4 memiliki hasil volume yang sama 110 ml. Sedangkan injektor

no 2 lebih sedikit 105 ml sedangkan no 3 : 115 ml lebih banyak dari injektor yang lain. Injektor masih bisa di pakai atau masih dalam kondisi baik . Apabila injektor terpasang di mobil akan mengakibatkan gas buang tinggi dan tenaga tidak maksimum karena volume hasil penyemprotan tidak seragam antara injektor yang 1 dengan yang lain.

Gambar 4.17 Pemeriksaan volume penyemprotan injektor dengan menggunakan *Cleaner dan Tester*

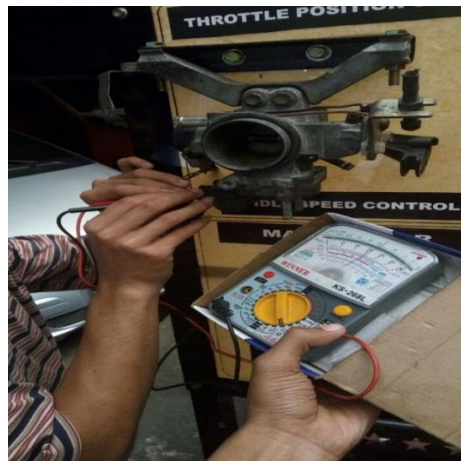
Dari tabel hasil pemeriksaan terminal pada ISC di atas menunjukkan bahwa terminal ISC masih keadaan baik ,atau masih sesuai setandar.

Gambar 4.18 Pemeriksaan tahanan Terminal ISC

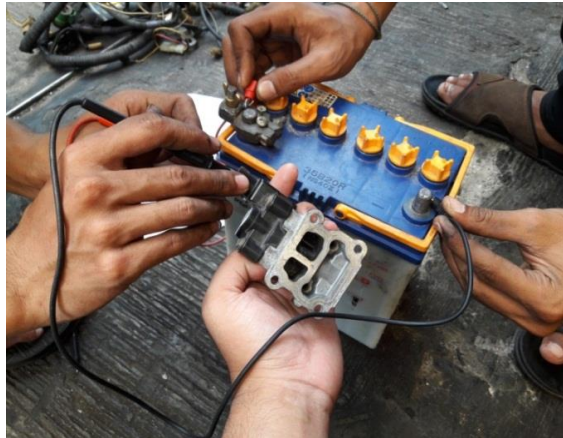
Kesimpulan : dari hasil tabel pemeriksaa di atas menunjukan bahwa ISC masih keadaan baik karena masih sesuai setadar yang ada,karena pada saat positif (+) baterai ketrminal +B dan negatif (-) baterai ke terminal RSC Katup menutup dan positif (+) baterai ke terminal +B dan negatif (-) baterai ke terminl RSO Katup terbuka.

Gambar 4.19 Pemeriksaan Kerja ISC Valve

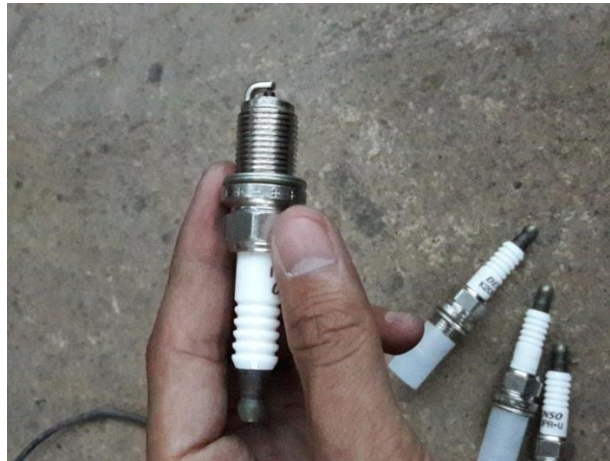
Dari tabel pemeriksaan diatas menunjukkan bahwa busi masih keadaan baik , dan masih sesuai setandar,karena busi masih baru .

Gambar 4.20 Pemeriksaan busi
