## BAB IV

### PROSES OVERHOUL DAN ANALISIS KOMPONEN

Gambar 4.3. Mesin Mitsubishi 4G33

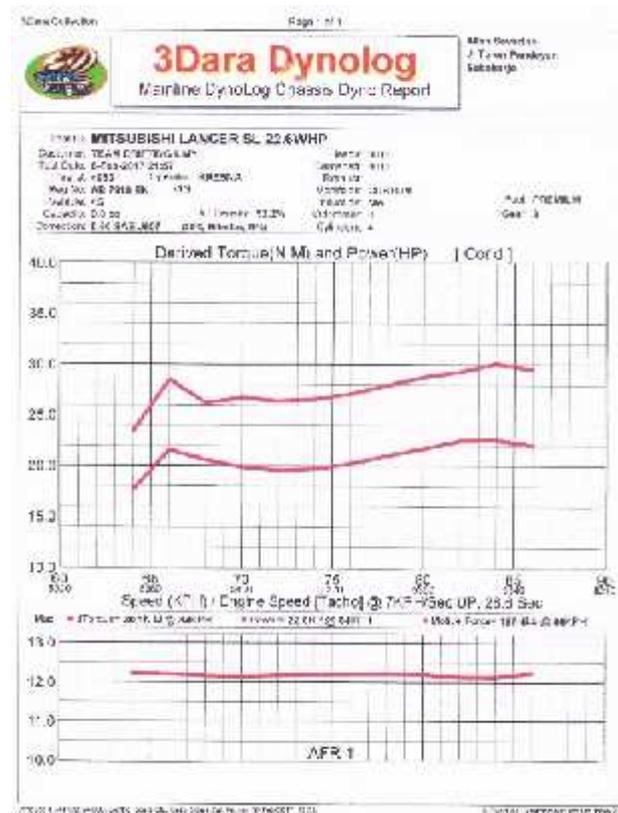
Gambar 4.1. Hasil *dyno* sebelum *overhaul*.

Dari hasil pengujian *dyno* sebelum dilakukan didapatkan data kemampuan mesin meliputi horse power dan torsi sebagai berikut : Torsi 30,1 Nm @84Kph dan horse power 22,6 Hp @84Kph.

Data	Sebelum	Sesudah
Torsi	30,1 Nm @84Kph	38,6 @122Kph
Power	22,6 Hp @84Kph	30,6 Hp @122Kph

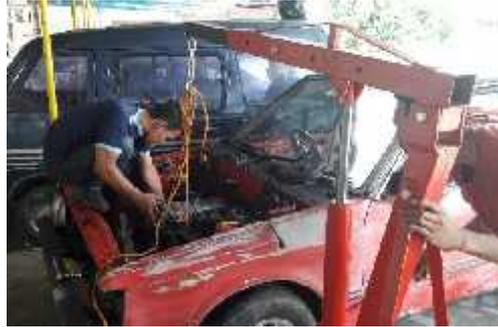
Gambar 4.2. Mengeluarkan mesin dari *engine bay*

1. Mengeluarkan mesin dari *engine bay*
  - a. Meguras air pendingin mesin.
  - b. Melepaskan kabel tegangan tinggi dari busi.
  - c. Melepaskan busi.
  - d. Lepaskan selang bahan bakar dan selang vakum..
  - e. Melepasakan selang PVC dari tutup kepala silinder di lepas, 8 baut pengikat exhaust manifold.
  - f. Melepaskan selang *bypass* air.
  - g. Melepaskan *belt* alternator, kompresor dan kipas radiator.
  - h. Melepaskan 2 buah baut pengikat engine pada engine mounting.
  - i. Memasangkan tali mengitari mesin agar saat di angkat beban tali tidak tertuju pada satu titik.

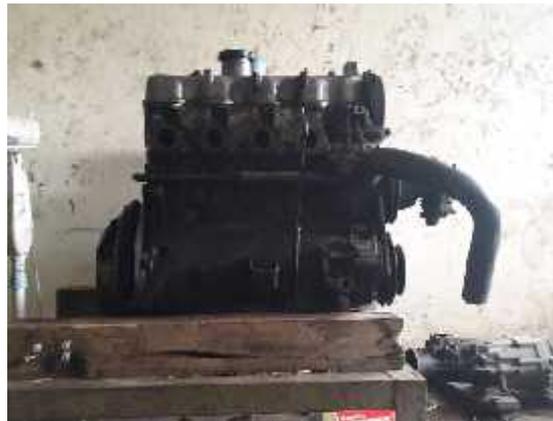
Setelah mesin di keluarkan dari *engine bay* proses selanjutnya yaitu melakukan pembongkaran selanjutnya yang meliputi mekanisme katup, kepala silinder, mekanisme engkol, dan blok silinder.

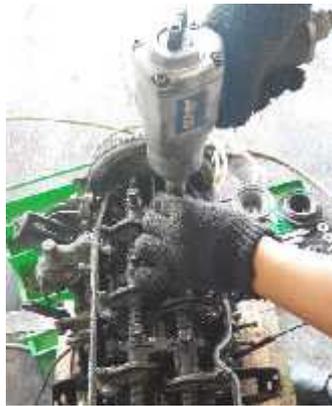
Gambar 4.4. Membuka baut rockr arm

- f. Melepaskan timing belt dari *camshaft sprocket*, *oil pump sprocket* dan *crankshaft sprocket*.
3. Membongkar kepala silinder dan mekanisme katup.
    - a. Membuka *rockr cover*. Dengan melepaskan 2 buah baut yang mengikatnya. Saat mengangkat hati-hati karena gasket yang digunakan untuk mencegah keluarnya oli dari mekanisme katup.
    - b. Membuka baut *rocker arm* and shafts yang berjumlah 10 buah dengan menggunakan kunci shock untuk mencegah rusaknya baut.

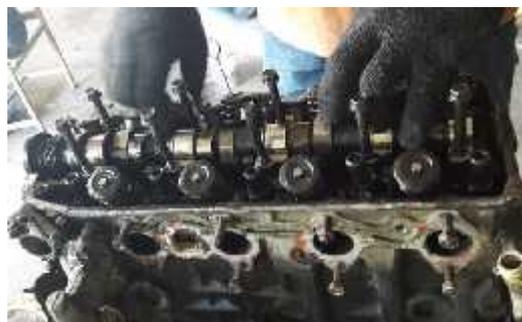
Gambar 4.5. Melepaskan *camshaft*

- c. Melepaskan *camshaft* dari dudukannya.

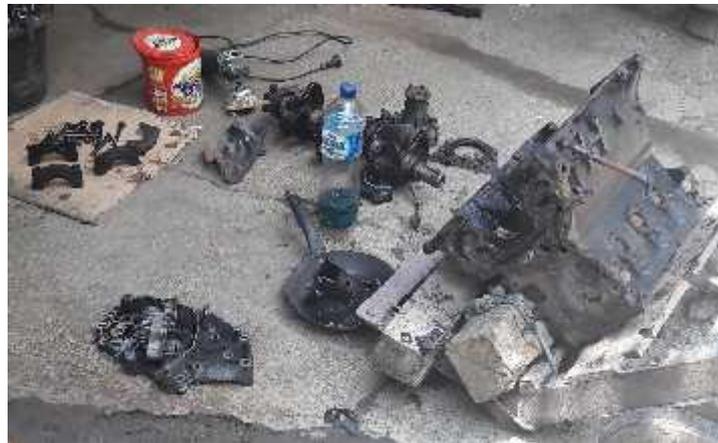
Gambar 4.6. Membersihkan komponen yang telah di bongkar.

Proses ini meliputi seluruh komponen yang telah di bongkar menggunakan bensin ataupun campuran dari solar dan detergent sebagai pelarut kotoran, disikat menggunakan sikat yang sedikit keras. Untuk membersihkan material gasket menggunakan scrap dan untuk material karbon yang terdapat pada ruang bakar, piston dan katup-katup dapat dikikis menggunakan sikat kawat. Dalam proses pembersihan menggunakan sikat kawat harus berhati-hati agar komponen tidak rusak atau cacat karena terlalu keras saat menggunakan sikat kawat.

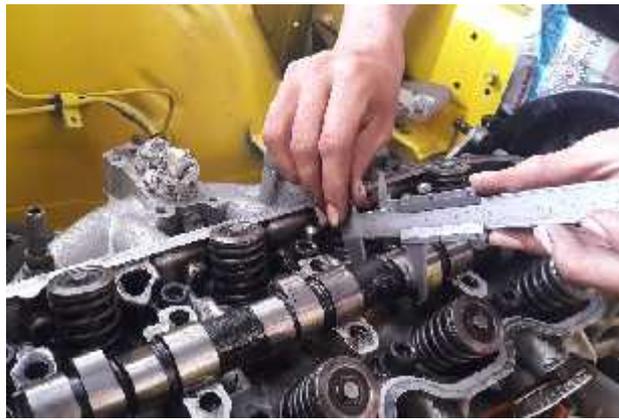
Gambar 4.7 Memeriksa tonjolan nok

- a. Memeriksa tonjolan nok pada camshaft. (STD *in*: 36,36mm-35,86 mm dan *ex*: 36,41-35,91 mm)

Tonjolan nok <i>in</i> (mm)		Tonjolan nok <i>ex</i> (mm)	
Nok 1	35,25	Nok 1	36,66
Nok 2	35,42	Nok 2	32,52
Nok 3	35,62	Nok 3	34,56
Nok 4	34,42	Nok 4	32,56

Dari hasil pemeriksaan dapat disimpulkan bahwa kondisi *camshaft* mengalami keausan yang berlebihan, hal tersebut dikarenakan kurangnya pelumas yang harus melumasi bagian tersebut. Untuk memperbaikinya dengan cara menambah

kembali tinggi tonjolan nok yang ada dan melakukan modifikasi untuk merubah durasi bukaan katup agar performanya menjadi lebih baik.

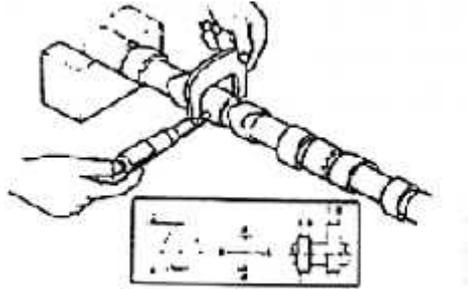
Gambar 4.8. Mengukur Diameter Jurnal Camshaft

Jurnal *camshaft* nomor 1 : 40,25 mm

Jurnal *camshaft* nomor 2 : 40,22 mm

Jurnal *camshaft* nomor 3 : 40,32 mm

Jurnal *camshaft* nomor 4 : 40,25 mm

Kondisi jurnal *camshaft* dalam keadaan sedikit ada goresan tetapi belum melebihi standar pemakaian dan dapat disimpulkan bahwa belum memerlukan perbaikan maupun penggantian.

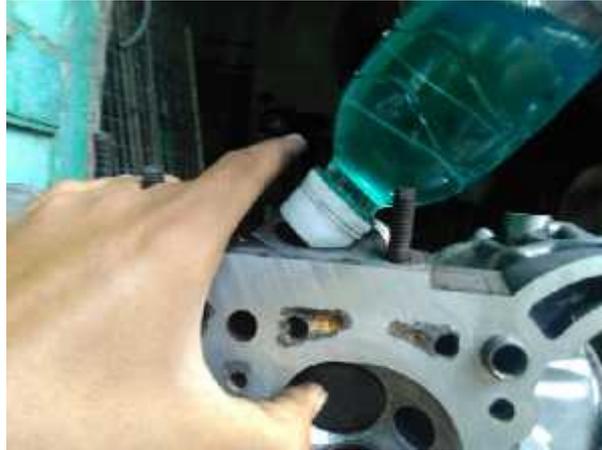
Gambar 4.9. Pemeriksaan kebocoran

- Hasil pemeriksaan :  
Terjadi kebocoran di tiap-tiap ruang bakar melalui katup *in* dan *ex*.
  - Analisa dan Kesimpulan:  
Dibutuhkan pemeriksaan dan perawatan di masing-masing katup. Kebocoran disebabkan karena menumpuknya sisa-sisa pembakaran pada daun katup. Sisa pembakaran yang tidak sempurna dapat disebabkan oleh campuran udara dan bahan bakar yang tidak homogen.
- d. Memeriksa ketebalan margin kepala katup (STD *in* :1.5 - 1.0 mm dan *ex*:1.5 – 1.0 mm)

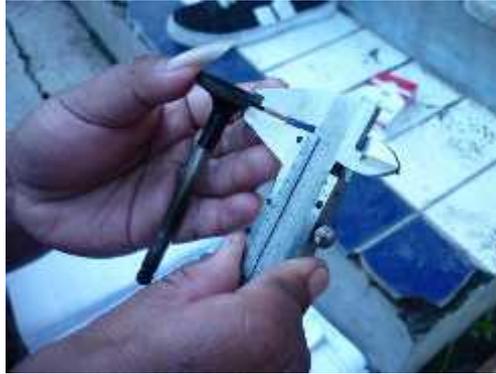
Gambar 4.10. Pemeriksaan Margin Katup

<i>in</i> :	No.1 : 1,2 mm	<i>ex</i> :	No.1 : 1,3 mm
	No.2 : 1,2mm		No.2 : 1,2 mm
	No.3 : 1.3 mm		No.3 : 1,2 mm
	No.4 : 1,2 mm		No.4 : 1,3 mm

Ketebalan margin kepala katup masih dalam batas standar, hanya saja banyaknya sisa-sisa pembakaran yang ada pada katup menyebabkan kebocoran kompresi. Dibutuhkan penyekuran kembali untuk menghilangkan sisa-sisa pembakaran yang ada.

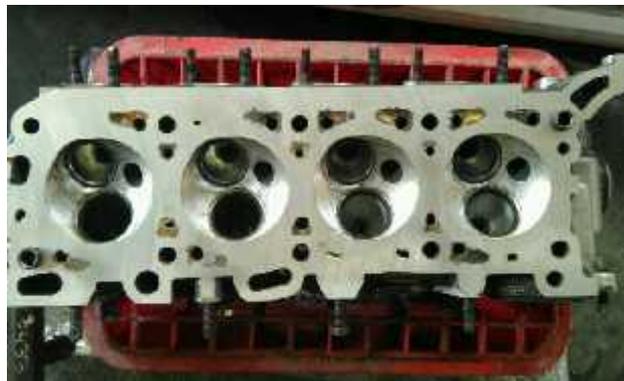
Gambar 4.11. Kepala Silinder

Terdapat sedikit goresan pada permukaan kepala silinder dan *water jacket* yang sudah keropos.

Goresan yang terdapat pada kepala silinder disebabkan karena perlakuan yang salah pada saat melakukan pembersihan sisa-sisa gasket. Selain itu jalur *water jacket* yang mulai keropos disebabkan umur pemakaian dan juga kualitas air pendingin yang tidak baik.

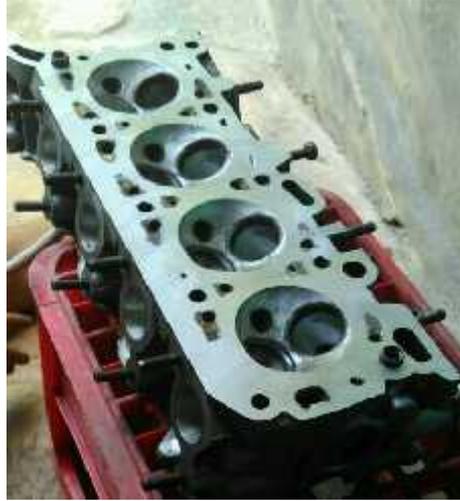
Gambar 4.12. Pemeriksaan Kepala Silinder

- Hasil Pemeriksaan : Kepala silinder dalam kondisi baik.
  - Analisa dan kesimpulan : Kepala silinder tidak membutuhkan perbaikan dan siap untuk digunakan. Akan tetapi, kepala silinder dilakukan modifikasi yaitu dengan memapas sebanyak 2 mm guna meningktan tekanan kompresi yang dihasilkan. Dan dengan kompresi yang tinggi bertujuan untuk meningkatkan tenaga dari mesin 4G33.
3. Pemeriksaan dan pengukuran mekanisme engkol.
- 1) Mengukur diameter torak apakah masih standar atau sudah *oversize*.  
(STD : 72,97mm-73,00mm)

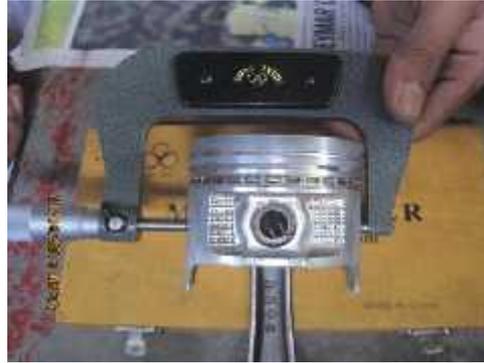
Gambar 4.13. Mengukur Diameter torak.

Piston no. 1 : 73,25 mm

Piston no. 2 : 73,22 mm

Piston no. 3 : 73,25 mm

Piston no. 4 : 73,23 mm

Keempat piston sudah mengalami oversize ukuran 50, pada saat dilakukan pemeriksaan di keempat piston terdapat goresan tetapi masih dalam range wajar dan belum melebihi limit, goresan yang terjadi dikarenakan penggunaan pelumas / oli yang kualitasnya tidak terlalu baik serta pompa oli yang tidak bekerja secara maksimal.

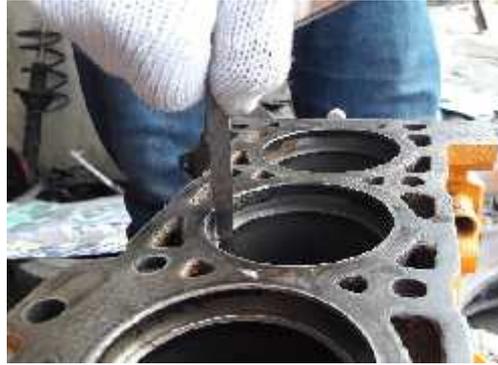
Gambar 4.14. Pemeriksaan ring piston

- Hasil pemeriksaan : 0.15 mm

Batas celah ring piston saat dilakukan penecekan sudah melebihi batas standar karena umur pemakaiannya dan harus dilakukan penggantian.

Penggantian ring piston diharuskan karena celah *clereance* ring piston dengan dinding blok silinder sudah melebihi standar yang telah ditetapkan dan akan mengakibatkan kebocoran kompresi serta tenaga yang di hasilkan oleh mesin menjadi tidak maksimal.

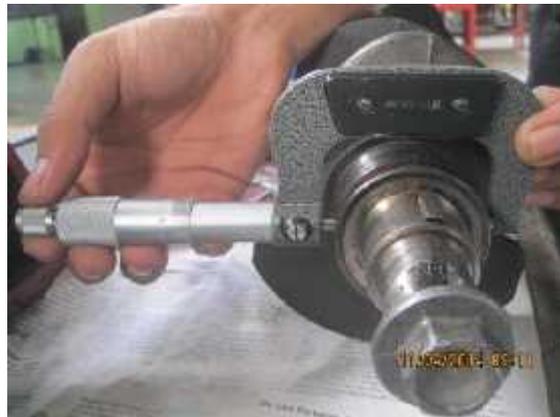
Gambar 4.15. Pengukuran diameter jurnal poros engkol.

<i>Main Jurnal no</i>	Hasil Pengukuran (mm)
1	56,20
2	56,22
3	56,23
4	56,23
5	56,20

Ukuran diameter jurnal poros engkol di bawah standar dan sudah dilakukan undersize, selain itu banyak terdapat goresan pada jurnal yang di sebabkan oleh buruknya kualitas pelumas yang digunakan dan pompa oli tidak bekerja maksimal.

Perbaikan poros engkol dilakukan di bengkel bubut dengan cara membubut *crank pin* dan *main jurnal* poros engkol sesuai dengan ukuran bantalannya yaitu undersize 75. Pada proses ini harus dilakukan oleh orang yang berpengalaman karena pada saat dilakukan pemasangan tidak boleh terlalu rapat dan tidak boleh terlalu longgar.

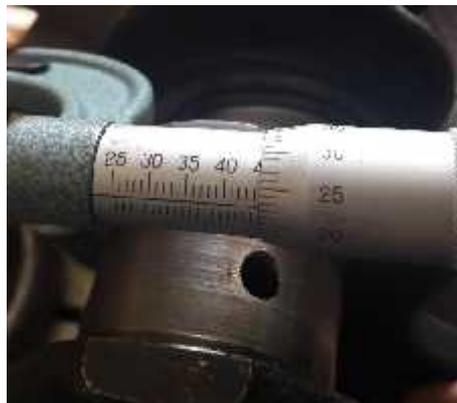
Gambar 4.16. Ukuran diameter *crank pin* poros engkol.

<i>Crank pin</i> no	Hasil Pengukuran (mm)
1	44,25
2	44,25
3	44,20
4	44,25

Ukuran *crank pin* poros engkol dibawah standar dan perlu dilakukan perbaikan, di *crank pin* silinder 3 terdapat goresan yang cukup dalam karena mekanisme pelumas yang tidak maksimal.

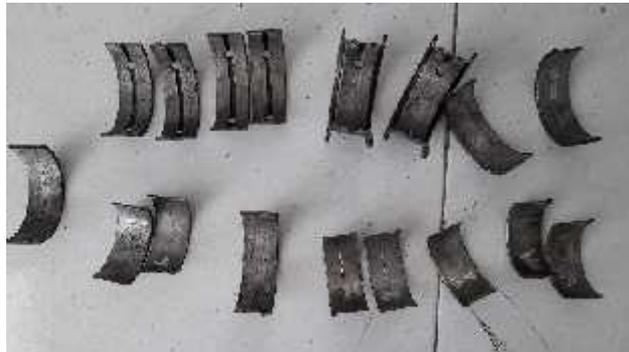
Gambar 4.17. Bantalan *main jurnal* dan *crank pin*.

Terdapat goresan-goresan yang cukup dalam di bantalan *main jurnal* dan *crank pin* .

Goresan-goresan yang terjadi pada *main jurnal* dan *crank pin* dikarenakan pelumas tidak bekerja lancar karena pompa oli, dan kualitas pelumas yang kurang baik.

Proses ini dilakukan di bengkel bubut karena bukan konsentrasi otomotif, penggantian bantalan main jurnal dengan dilakukan undersize ukuran 75.

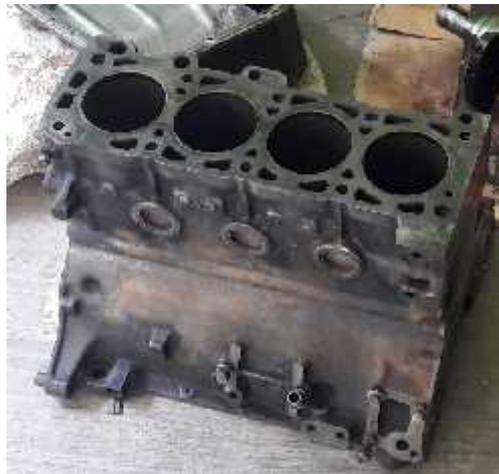
Gambar 4.18. Blok Silinder.

- Hasil Pemeriksaan : Blok silinder dalam kondisi prima dan tidak mengalami kerusakan yang membutuhkan perbaikan, hanya membutuhkan perawatan untuk membersihkan water jacket.
  - Analisa dan Kesimpulan : Kondisi blok silinder tidak memerlukan perbaikan.
- ##### 2) Mengukur keovalan dan ketirusan lubang silinder menurut arah aksial dan arah dorong di bagian atas, tengah dan bawah menggunakan *cylinder bore gauge* (ukuran lubang standar – mm).

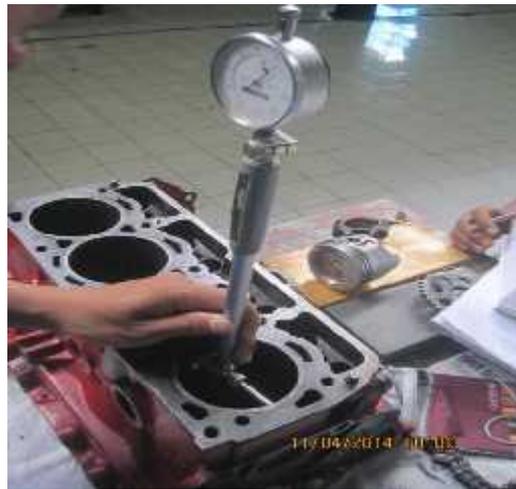
Gambar 4.21. Pengukuran Blok silinder.

Posisi	Sumbu X	Sumbu Y	Ketirusan
A	73,35	73,33	0,2
B	73,35	73,32	0,3
C	73,34	73,33	0,1

Posisi	Sumbu X	Sumbu Y	Ketirusan
A	73,32	73,34	0,2
B	73, 32	73,34	0,2
C	73,31	73,33	0,1

Posisi	Sumbu X	Sumbu Y	Ketirusan
A	73,35	73,32	0,3
B	73,35	73,33	0,2
C	73,32	73,34	0,2

Posisi	Sumbu X	Sumbu Y	Ketirusan
A	73,32	73,33	0,1
B	73,32	73,33	0,1
C	73,31	73,32	0,1

Dari hasil pengukuran menunjukkan bahwa lubang silinder telah di atas ukuran standarnya dan sudah di oversize ukuran

50. Kondisi lubang terdapat sedikit goresan tetapi tidak memerlukan oversize kembali karena masih dalam batas pemakaian. Goresan yang ada bisa di karenakan pada saat awal oversize ukuran lubang silinder masih terlalu sempit sehingga ring piston mengalami gesekan yang keras dengan dinding silinder.

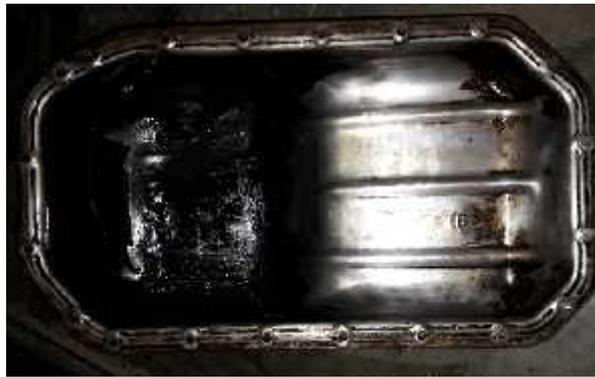
Gambar 4.22. Kondisi *oil pan*.

- Hasil pemeriksaan : Kondisi *oil pan* tidak mengalami kebocoran.
  - Analisa dan kesimpulan : *oil pan* dalam kondisi baik hanya membutuhkan langkah pembersihan untuk menghilangkan sisa-sisa oli yang mengendap di dasar *oil pan*.
- 2) Pemeriksaan celah *driven rotor* dengan body pompa oli. (STD 0.10-0.16mm)

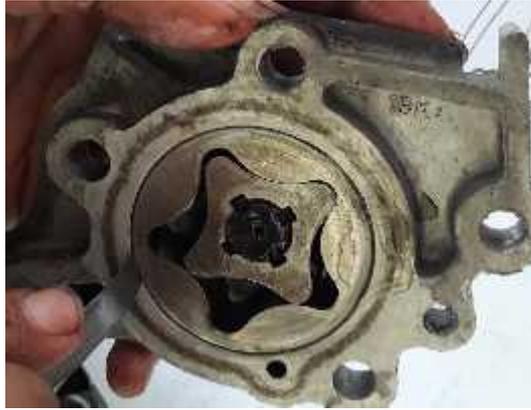
Gambar 4.23. Pemeriksaan pompa oli.

- Hasil pemeriksaan : 0.20 mm
- Analisa dan kesimpulan :

Celah *driven rotor* dengan body sudah melebihi batas standar penggunaan, hal itu menyebabkan pompa oli tidak dapat bekerja secara maksimal untuk memompa oli ke seluruh komponen mesin. Celah yang terjadi di sebabkan karena keausan seiring waktu pemakaian serta penggunaan kualitas oli yang kurang baik.

Penggantian pompa oli dilakukan karena kondisi pompa oli sudah mengalami keausan di kedua komponennya yang menyebabkan pompa oli tidak bisa memompa oli secara maksimal ke seluruh komponen engine dan menyebabkan beberapa komponen engine mengalami keausan. Pada perbaikan pompa oli yang di ganti hanya di *driven rotor* dan *drive rotor* nya saja tanpa mengganti *case*.

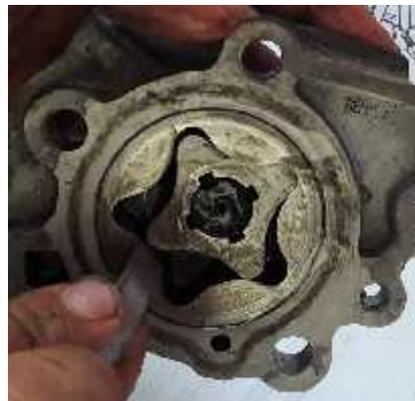
Gambar 4.24. Pemeriksaan pompa oli.

- Hasil pemeriksaan : 0.10mm
- Analisa dan kesimpulan :

Celah *drive rotor* masih dalam batas pemakaian, hanya saja terjadi keausan di setiap ujung *rotornya* yang mengakibatkan kevakuman yang dihasilkan dari pompa oli untuk memompa oli dari carter kurang kuat sehingga oli tidak bisa bersirkulasi sebagaimana mestinya.

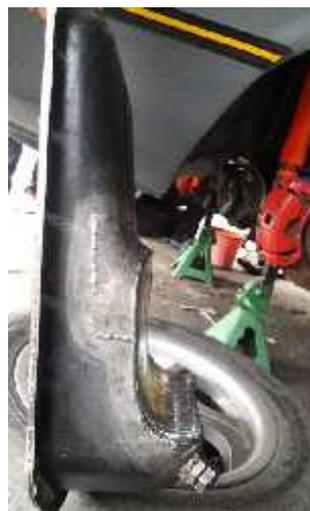
Gambar 4.29. Bentuk carter yang sudah di modifikasi.

Modifikasi carter dilakukan karena di bagian kemudi telah mengalami perubahan dari yang mekanismenya menggunakan tipe kemudi reciculating ball menjadi *rack and pinion* yang mengharuskan merubah bentuk *oil pan* agar sistem kemudi dapat terpasang dengan baik dan dapat digunakan sebagaimana mestinya.

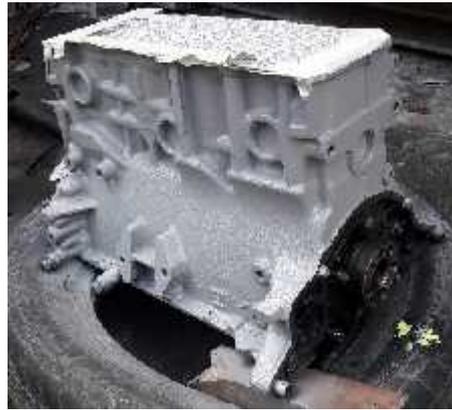
Gambar 4.30. Pengecatan cat dasar dengan epoxy.

Proses pengecatan bertujuan untuk memperindah tampilan blok silinder, selain itu pemilihan warna yang cerah akan memudahkan pengontrolan jika terjadi rembesan oli ataupun kebocoran yang terjadi di mesin.

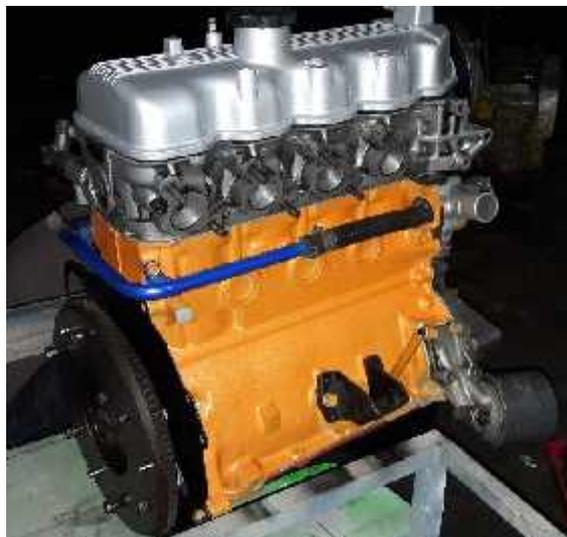
Gambar 4.33. Mesin setelah dirakit

- 7) Pasang Camshaft padaudukannya.
- 8) Memasang *rockr arm*, pastikan silinder 1 dalam posisi TMA untuk memudahkan penyetelan katup dan juga pemasangan *camshaft*, kencangkan baut pengikat *rock arm*
- 9) Memasang *camshaft sprocket* .
- 10) Memasang *rockr cover*.

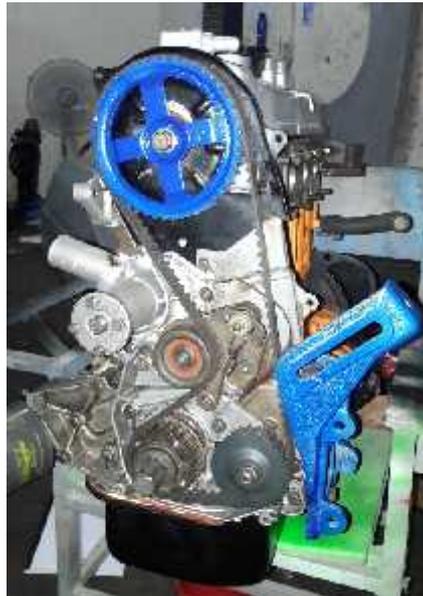
Gambar 4.34. Pemasangan *timing belt*

- 1) Posisikan *piston* silinder 1 pada TMA dengan cara memutar poros engkol.

- 2) Posisikan tanda pada *camshaft sprocket* dan *crankshaft sprocket* dengan tanda yang ada pada *body*.
- 3) Sesuaikan tanda pada *oil pump sprocket* dengan tanda yang ada pada *body* mesin.
- 4) Kendurkan baut tensioner pada *mounting engine*.
- 5) Pasang *timing belt* pada *crankshaft sprocket*, *oil pump sprocket* dan *camshaft sprocket*.
- 6) Putar *crankshaft* searah jarum jam sampai 2 gigi pada *camshaft sprocket* melewati tanda pada *body*.
- 7) Kencangkan mur pada tensioner.

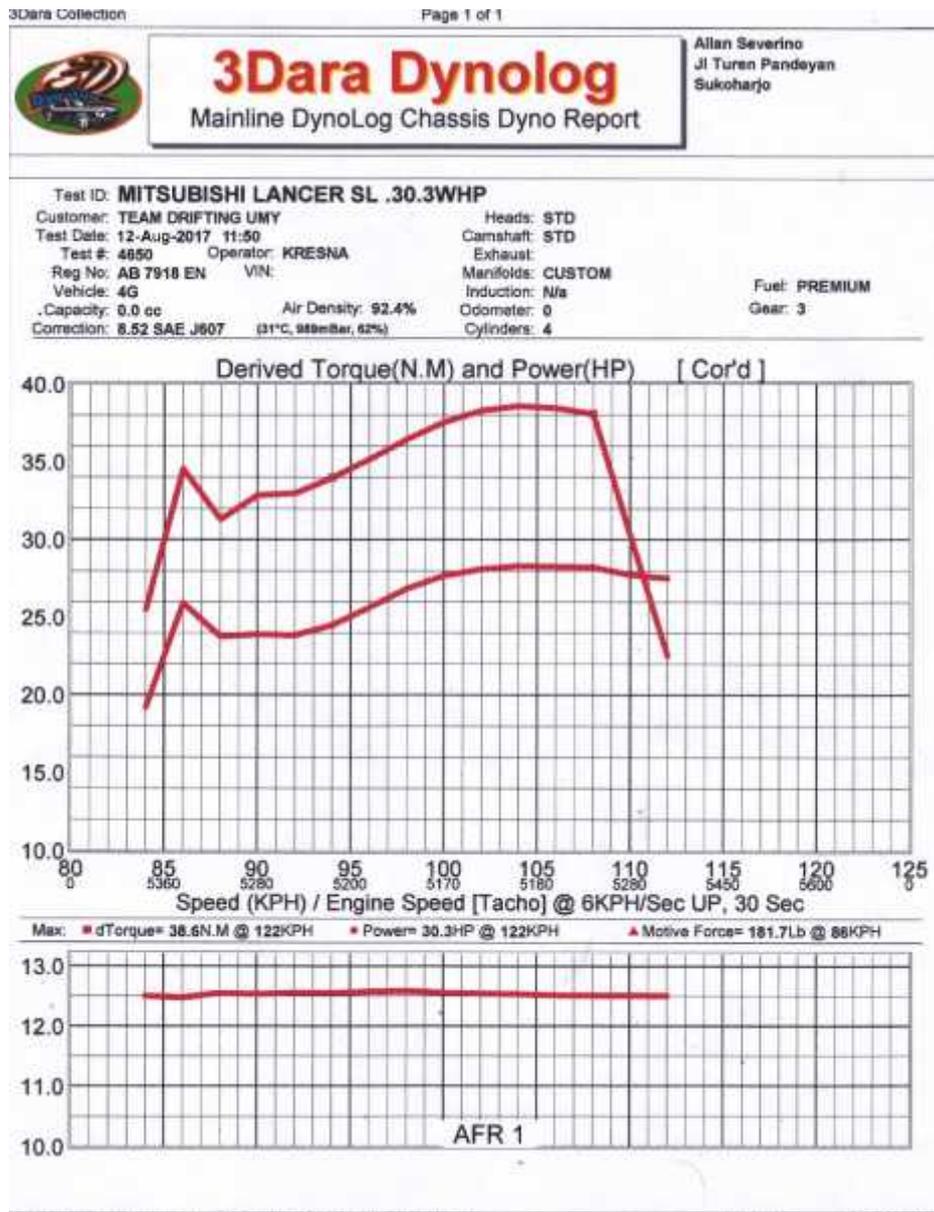
Gambar 4.36. Hasil Dynotest Setelah *Overhaul*.

Hasil *dyno test* setelah dilakukan proses *overhaul*, torsi dan tenaga mesin mengalami peningkatan dan gejala *lag* pada sistem pemindah tenaga tepatnya di bagian kopling dan *flywhell* sudah tidak ada lagi karena komponen *flywhell* sudah di perbaiki dari keausan dan kampas kopling menggunakan kampas serta *diafragma spring* yang baru. Kinerja mesin menjadi lebih maksimal, hal itu dapat dilihat dari hasil dynotest sebagai berikut.
