LAPORAN PENELITIAN DOSEN MUDA

EVALUASI CEPAT KERENTANAN BANGUNAN SEKOLAH MUHAMMADIYAH TERHADAP ANCAMAN GEMPABUMI

(Studi Kasus Bangunan Sekolah Dasar dan Menengah
Muhammadiyah se Kecamatan Kasihan)

**JURUSAN TEKNIK SIPIL
FAKULTAS TEKNIK
UNIVERSITAS MUHAMMADIYAH YOGYAKARTA**

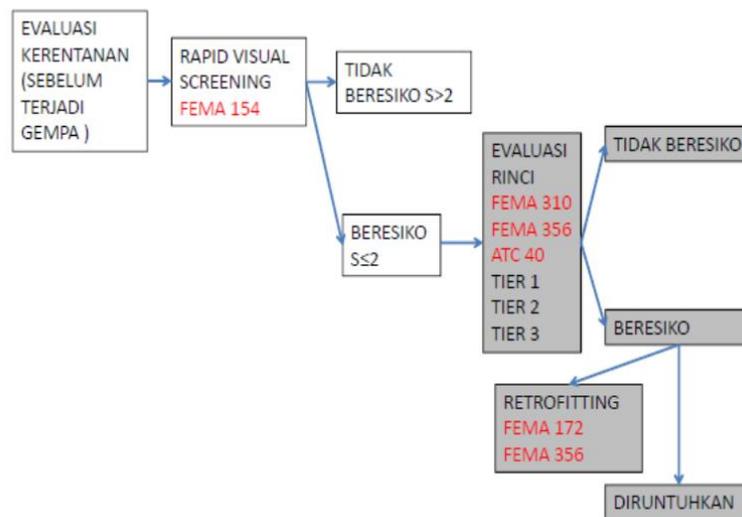
Gambar 1.2. Prosedur evaluasi bangunan [6]

Satyarno [6] menjelaskan bahwa evaluasi kerentanan bangunan eksisting dapat dilakukan dua tahap seperti ditunjukkan pada Gambar 1.2. Tahap pertama berupa penilaian cepat yang disebut *Rapid Visual Screening* (RVS) menggunakan tata cara penilaian pada FEMA 154-2002. Apabila dalam tahap pertama bangunan dinilai berisiko, maka dapat dilanjutkan pada tahap kedua, yaitu berupa evaluasi secara rinci

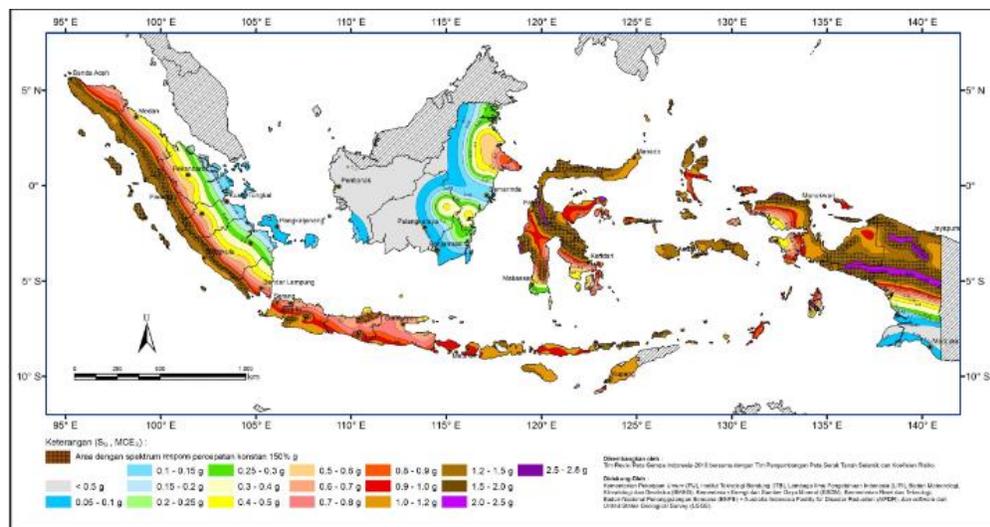
Kondisi seismisitas lokasi dimana bangunan berdiri ditentukan dengan *spectral acceleration Response* pada periode pendek (S_s) dan periode 1 detik (S_1), yang diperoleh dari peta gempa tahun 2010 pada SNI 1726:2012 [5] yang ditunjukkan pada Gambar 2.1 dan 2.2, atau dengan memasukkan koordinat lokasi di http://puskim.pu.go.id/Aplikasi/desain_spektra_indonesia_2011/.

Gambar 2.1. Penentuan nilai S_s (SNI 1726:2012)

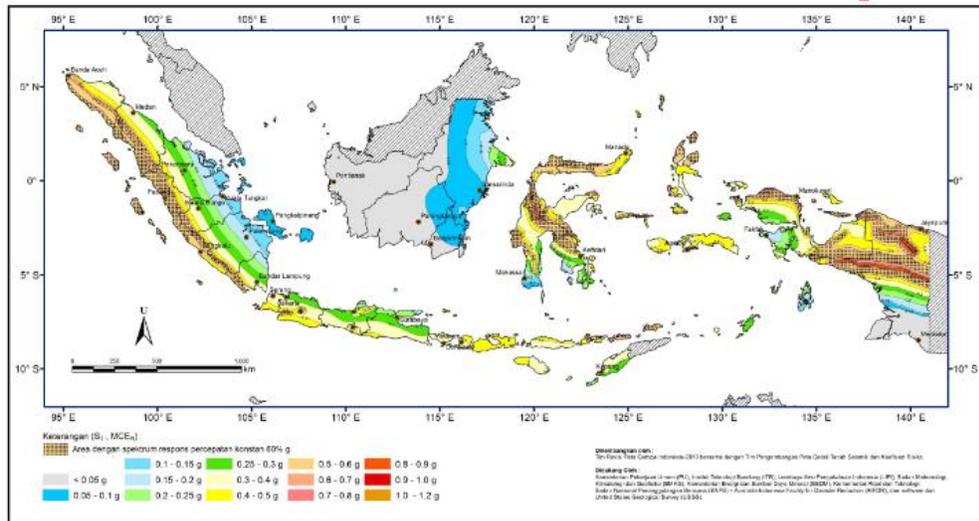
Gambar 2.2. Penentuan nilai S_1 (SNI 1726:2012)

Nilai S_s dan S_1 dikalikan dengan angka $2/3$, kemudian hasilnya dicocokkan dengan Tabel 2.1 untuk mengetahui kondisi seismisitas lokasi apakah termasuk *High*, *Moderat* atau *Low Seismicity*.

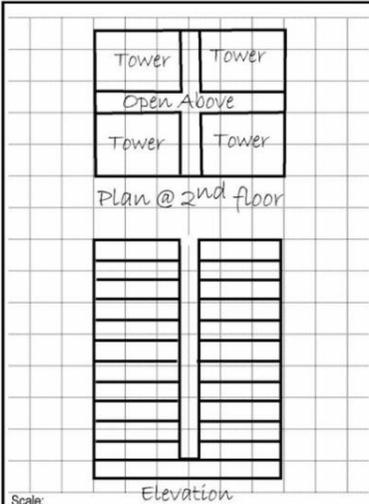
Pada saat pengamatan lapangan, perlu dilakukan penggambaran sketsa bangunan yang meliputi sket tampak dan denah bangunan, pada tempat yang sudah disediakan dalam Form RVS FEMA 154-2002. Contoh penggambaran sketsa ini ditunjukkan dalam Gambar 2.5.

Gambar 2.5. Contoh gambar bangunan pada Form RVS FEMA 154-2002.

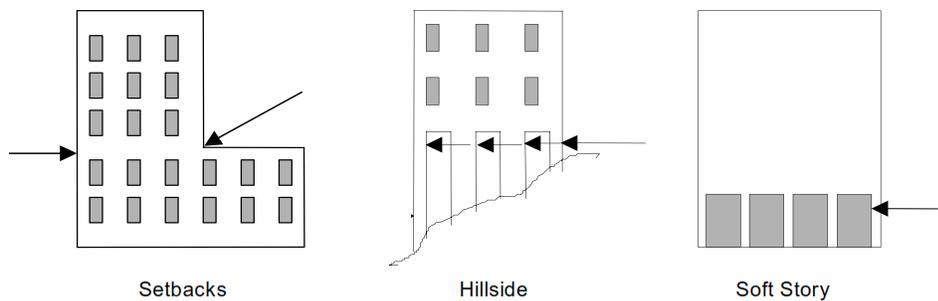
Vertical Irregularity menurut FEMA 154-2002 adalah bangunan dimana pada struktur arah vertikal terdapat *setbacks*, *hillside buildings*, dan *soft stories*, seperti ditunjukkan dalam Gambar 2.10.

Gambar 2.10. Macam-macam *Vertical Irregularity*

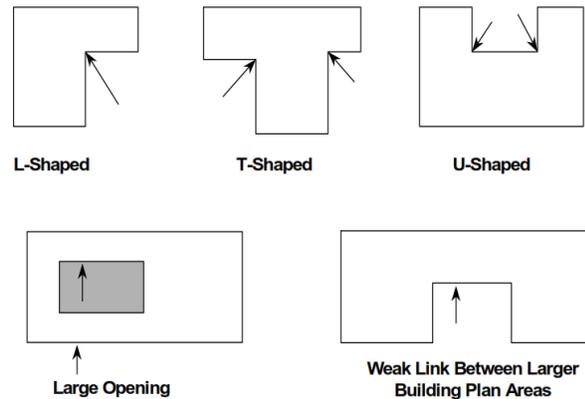
Plan Irregularity menurut FEMA 154-2002 adalah bangunan dimana pada struktur arah horisontal memiliki bentuk L, T dan U atau terdapat bukaan yang terlalu luas di bagian dalam, seperti ditunjukkan dalam Gambar 2.11.

Gambar 2.11. Macam-macam *plan Irregularity*.

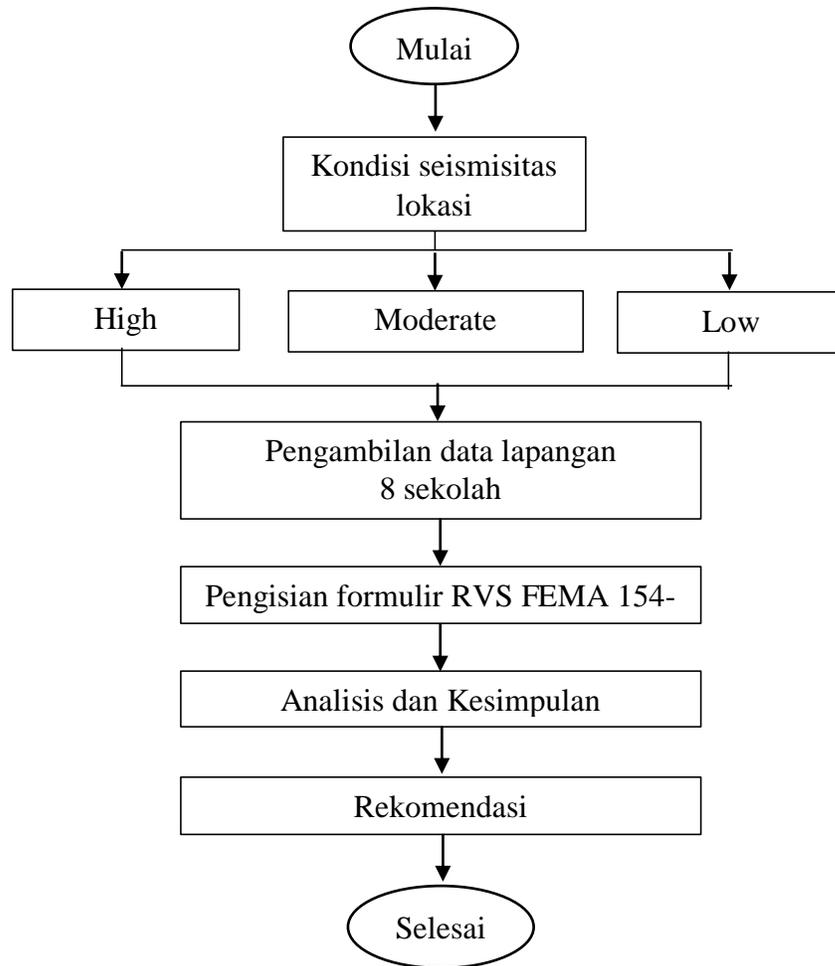
Secara keseluruhan alur penelitian ditunjukkan dalam Gambar 3.1.

Gambar 3.1. Alur Penelitian

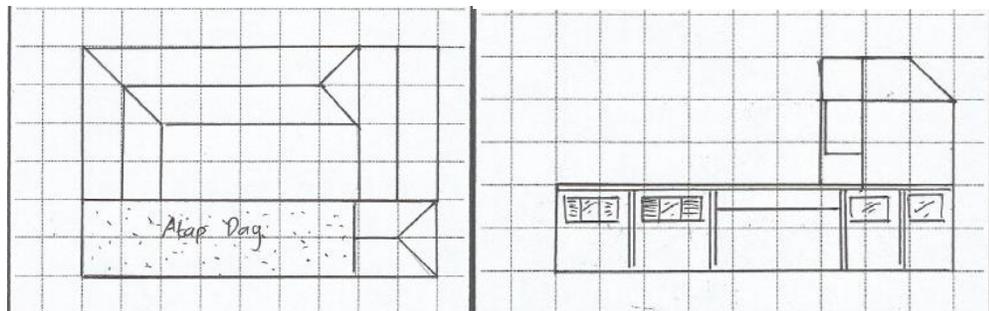
Gambar 4.9. Sketsa bangunan SMP Muhammadiyah Kasihan

Khusus untuk SMP Muhammadiyah Kasihan, berdasarkan data lapangan diperoleh informasi bahwa jumlah lantai bangunan adalah dua lantai, akan tetapi lantai kedua tersebut masih belum sepenuhnya selesai untuk dikerjakan.

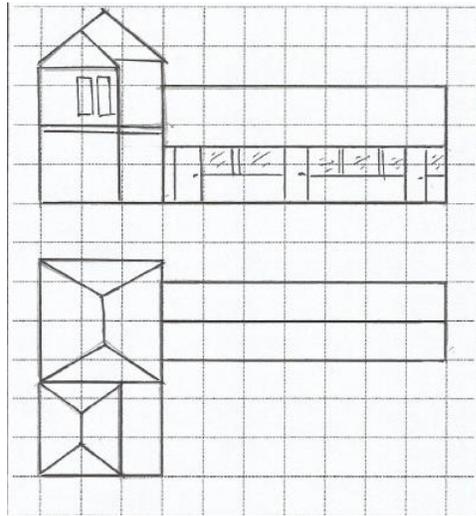
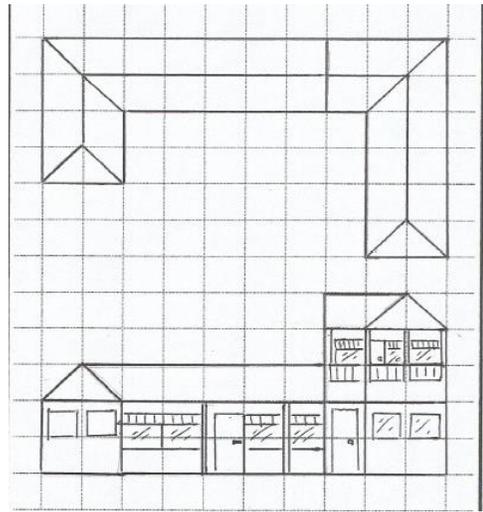
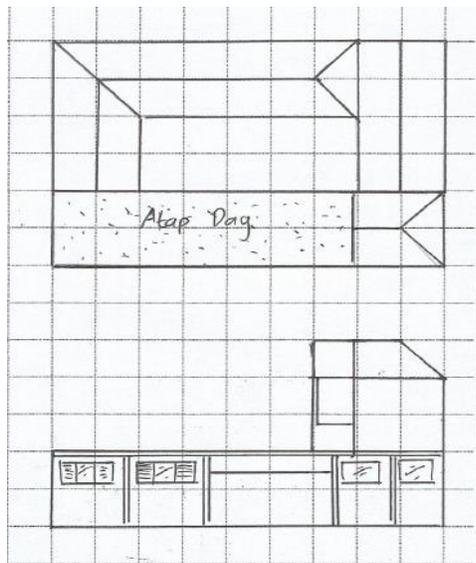
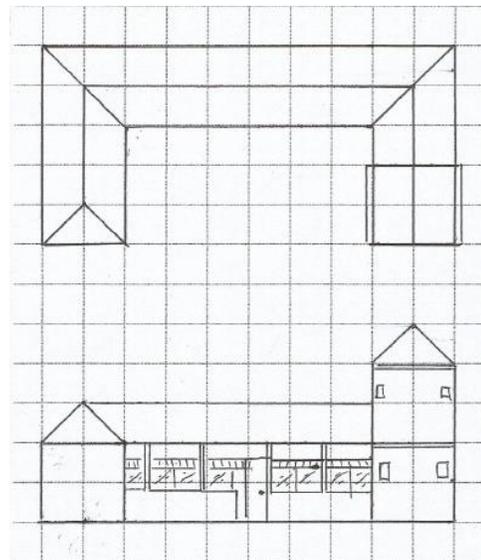
No.	Nama Sekolah		Kode	<i>Vertical irregularity</i>
1.	SD Muhammadiyah Senggotan	Gedung 1	SDMS 1	-
		Gedung 2	SDMS 2	-
2.	SD Muhammadiyah Mrisi		SDMM	V
3.	SD Muhammadiyah Insan Kreatif Kembaran		SDMI	V
4.	SD Muhammadiyah Tamantirto		SDMT	-
5.	SMP Muhammadiyah Kasihan		SMPMK	V
6.	SMA Muhammadiyah Kasihan		SMAMK	-
7.	MTS Muhammadiyah Kasihan	Gedung 1	MTSMK 1	V
		Gedung 2	MTSMK 2	-
8.	SMK Muhammadiyah Bangunjiwo Kasihan	Gedung 1	SMKMB 1	-
		Gedung 2	SMKMB 2	-

Gambar 4.10. Sketsa bangunan sekolah yang memiliki *vertical irregularity*

Keberadaan *vertical irregularity* inilah yang kemudian menyebabkan keempat sekolah ini memiliki nilai poin minus yang cukup besar yaitu sebesar -1,5. Poin minus ini kemudian berimbas pada *score* keempat sekolah tersebut berada dibawah 2 sehingga dibutuhkan evaluasi bangunan lebih mendetail. Nilai *score*

keempat bangunan sekolah tersebut adalah sama yaitu 1,3. Nilai ini berarti bahwa keempat bangunan tersebut memiliki peluang akan runtuh jika gempa atau pergerakan tanah terjadi sebesar $1/10^{1,3}$ atau $1/19,95$ atau jika dibulatkan $1/20$.

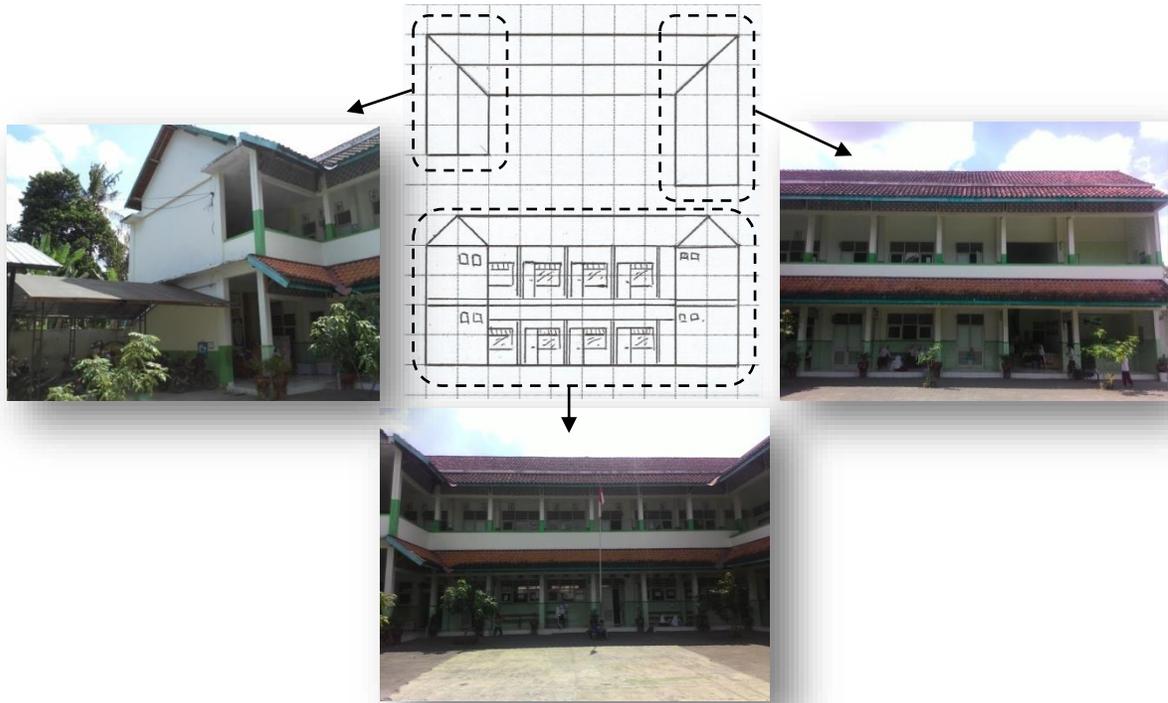
No.	Nama Sekolah		Kode	<i>plan irregularity</i>
1.	SD Muhammadiyah Senggotan	Gedung 1	SDMS 1	-
		Gedung 2	SDMS 2	-
2.	SD Muhammadiyah Mrisi		SDMM	V
3.	SD Muhammadiyah Insan Kreatif Kembaran		SDMI	V
4.	SD Muhammadiyah Tamantirto		SDMT	V
5.	SMP Muhammadiyah Kasihan		SMPMK	V
6.	SMA Muhammadiyah Kasihan		SMAMK	V
7.	MTS Muhammadiyah Kasihan	Gedung 1	MTSMK 1	V
		Gedung 2	MTSMK 2	-
8.	SMK Muhammadiyah Bangunjiwo Kasihan	Gedung 1	SMKMB 1	-
		Gedung 2	SMKMB 2	-

Gambar 4.11. *Plan Irregularity* pada SD Muhammadiyah Tamantirto

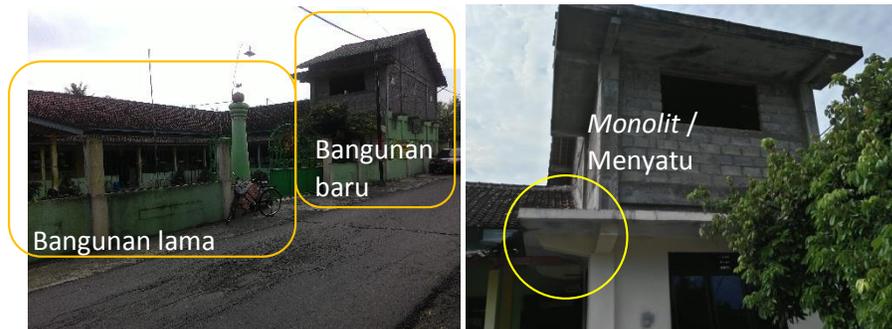
Bangunan kedua sekolah yang sudah cukup lama ini tentu cukup menjadi perhatian pihak pengelola sekolah. Perhatian ini kemudian ditindaklanjuti dengan dilakukannya renovasi untuk SD Muhammadiyah Tamantirto pada tahun 2014. Sedangkan untuk MTS Muhammadiyah Kasihan jika dilihat dari kondisi fisik bangunan tersebut terlihat bahwa terdapat bagian bagian yang merupakan tambahan/perluasan dari bangunan lama. Perluasan bangunan ini dibuat menyatu (*monolit*) dengan bangunan lama. Tidak terdapat dilatasi antara bangunan lama dan baru (Gambar 4.12).

Gambar 4.12. Renovasi Bangunan MTS Muhammadiyah Kasihan

Renovasi kedua bangunan sekolah dilakukan setelah adanya peraturan SNI 2847:2002 sehingga harapannya bangunan sekolah yang bersangkutan telah memenuhi persyaratan bangunan tahan gempa. Secara keseluruhan bangunan sekolah Muhammadiyah di Kecamatan Kasihan tergolong kategori *Post-Benchmark*.

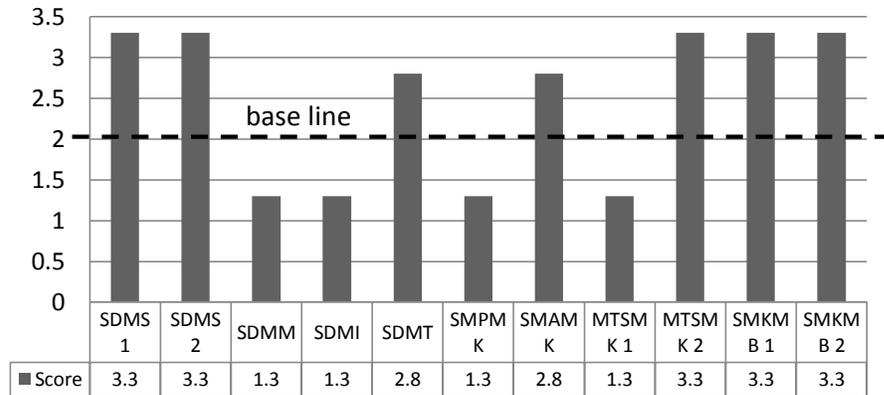
Gambar 4.13. Nilai RVS 11 bangunan sekolah Muhammadiyah Kecamatan Kasihan

Hasil skoring menggunakan RVS-FEMA-2002 secara keseluruhan ditampilkan dalam grafik pada Gambar 4.13. Dari grafik tersebut terlihat bahwa terdapat 7 bangunan memiliki skor di atas base line (2), sedangkan 4 gedung lainnya memiliki skor di bawah base line. Keempat gedung tersebut adalah SD Muhammadiyah Mrisi, SD Muhammadiyah Insan Kreatif Kembaran, SMP Muhammadiyah Kasihan, dan bagian dari MTS Muhammadiyah Kasihan.
