# **LAMPIRAN**

Gambar Sirkulasi Sistem Pendingin Mesin dengan Oil Cooler  
Tanpa Skala

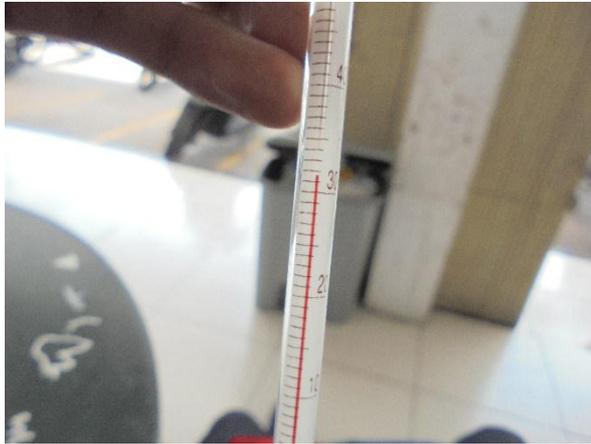
Gambar 2. hasil suhu sekitar sebelum dipasang sistem *oil cooler* sebelum melakukan pengujian di jalan menanjak sekali tempuh

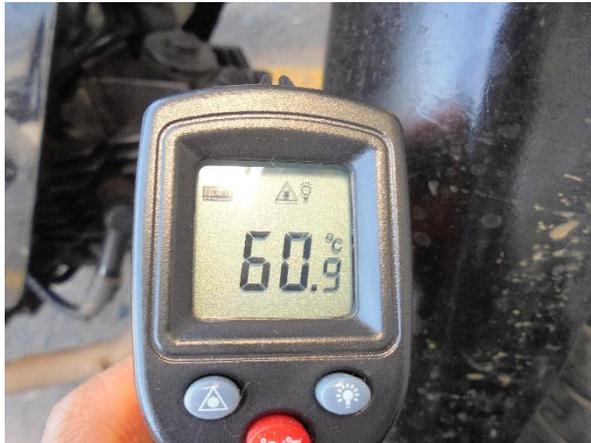
Gambar 3. hasil suhu sebelum dipasang sistem *oil cooler* pada bagian *head* depan sebelum melakukan pengujian di jalan menanjak sekali tempuh

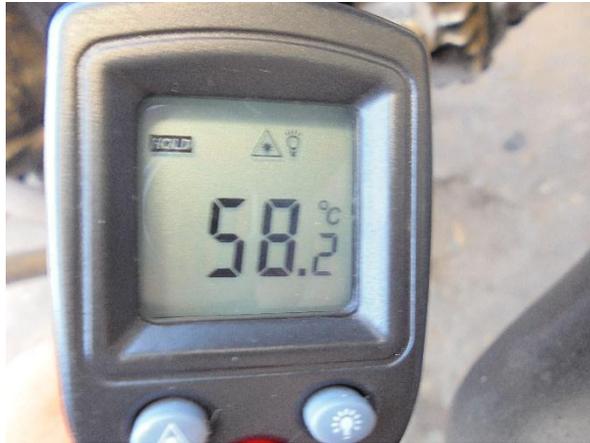
Gambar 4. hasil suhu sebelum dipasang sistem *oil cooler* pada bagian *liner* sebelum melakukan pengujian di jalan menanjak sekali tempuh

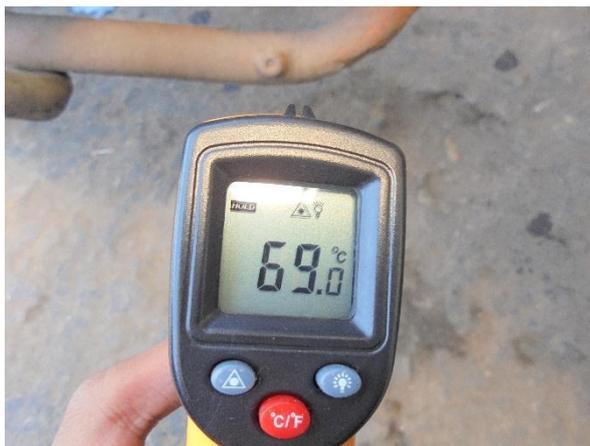
Gambar 5. hasil suhu sebelum dipasang sistem *oil cooler* pada bagian sebelah tap oli sebelum melakukan pengujian di jalan menanjak sekali tempuh

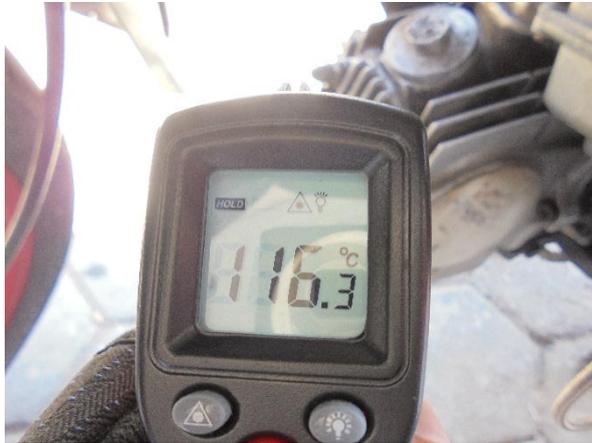
Gambar 6. hasil suhu sebelum dipasang sistem *oil cooler* pada bagian *head* depan setelah melakukan pengujian di jalan menanjak sekali tempuh

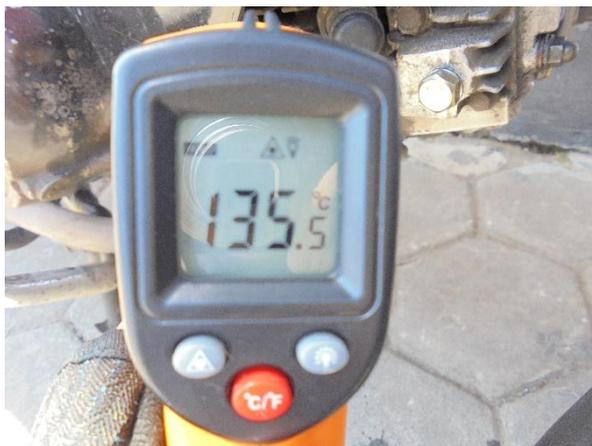
Gambar 7. hasil suhu sebelum dipasang sistem *oil cooler* pada bagian *liner* setelah melakukan pengujian di jalan menanjak sekali tempuh

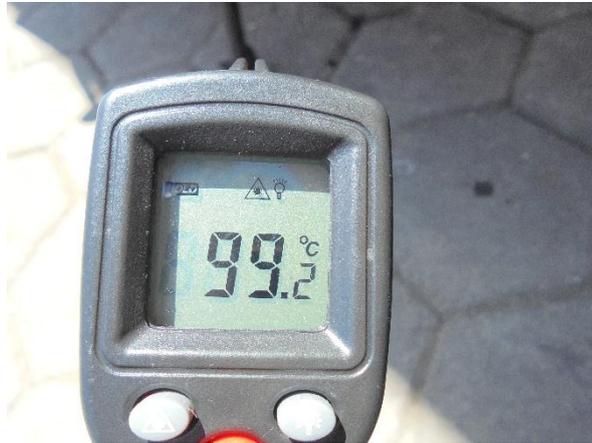
Gambar 8. hasil suhu sebelum dipasang sistem *oil cooler* pada bagian sebelah tap oli setelah melakukan pengujian di jalan menanjak sekali tempuh

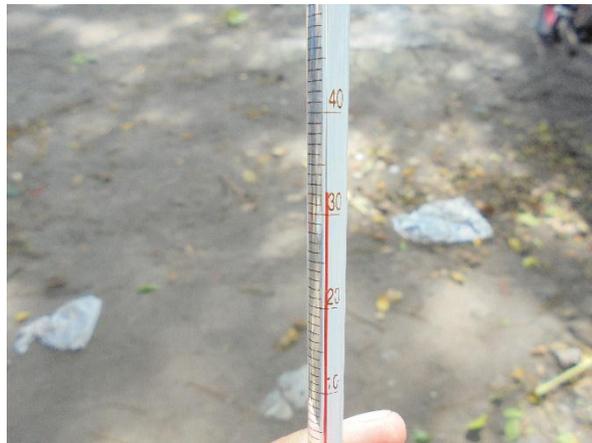
Gambar 9. hasil suhu sekitar sebelum dipasang sistem *oil cooler* sebelum melakukan pengujian 20x putaran di SSA

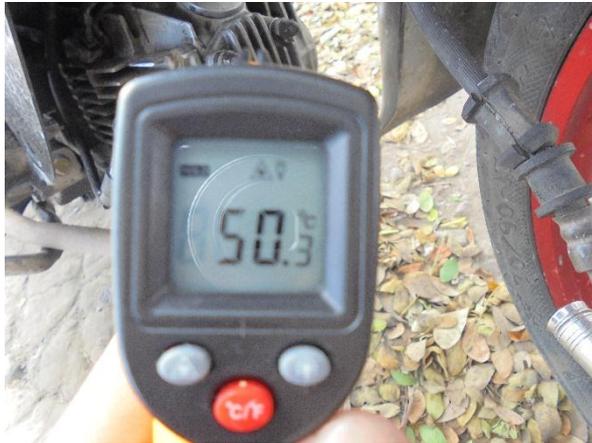
Gambar 10. hasil suhu sebelum dipasang sistem *oil cooler* pada bagian *head* depan sebelum melakukan pengujian 20x putaran di SSA

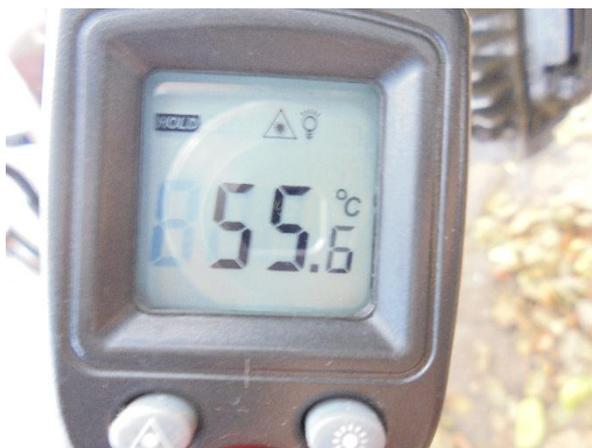
Gambar 11. hasil suhu sebelum dipasang sistem *oil cooler* pada bagian *liner* sebelum melakukan pengujian 20x putaran di SSA

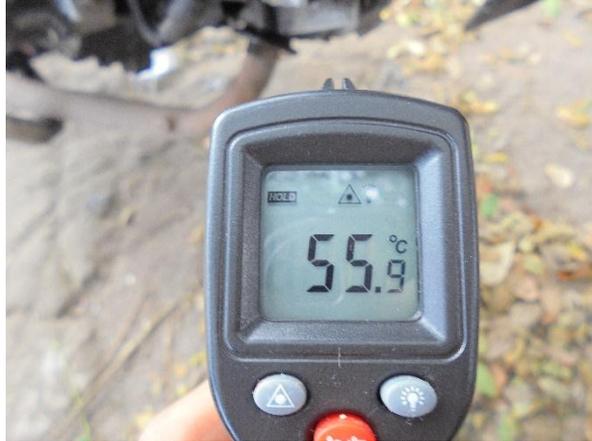
Gambar 12. hasil suhu sebelum dipasang sistem *oil cooler* pada bagian sebelah tap oli sebelum melakukan pengujian 20x putaran di SSA

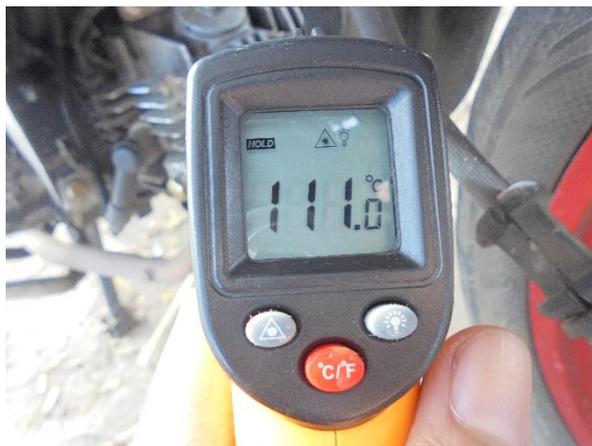
Gambar 13. hasil suhu sebelum dipasang sistem *oil cooler* pada bagian *head* depan setelah melakukan pengujian 20x putaran di SSA

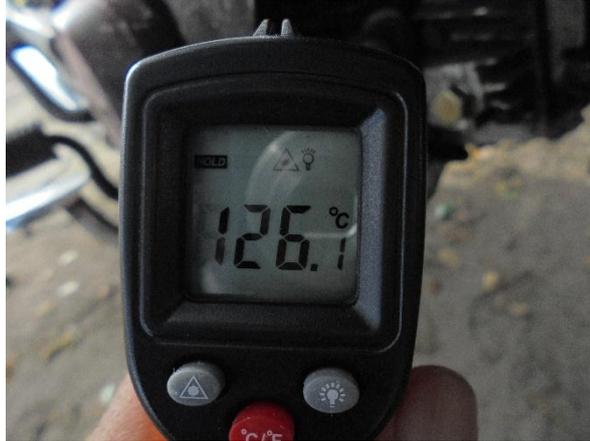
Gambar 14. hasil suhu sebelum dipasang sistem *oil cooler* pada bagian *liner* setelah melakukan pengujian 20x putaran di SSA

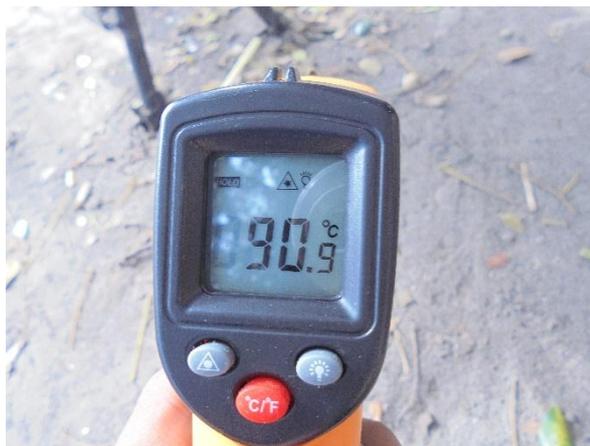
Gambar 15. hasil suhu sebelum dipasang sistem *oil cooler* pada bagian sebelah tap oli setelah melakukan pengujian 20x putaran di SSA

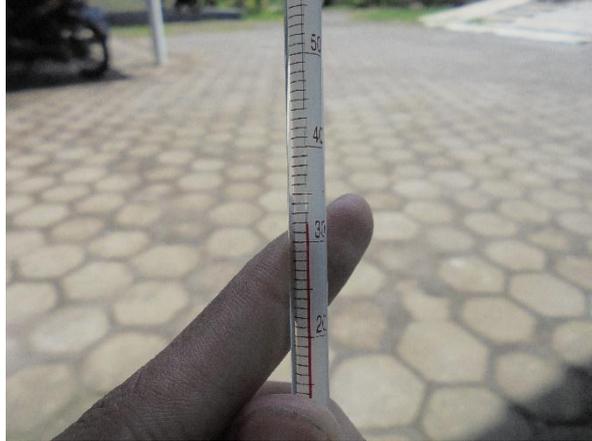
Gambar 16. hasil suhu sekitar sebelum dipasang sistem *oil cooler* sebelum melakukan pengujian di jalan lurus sekali tempuh

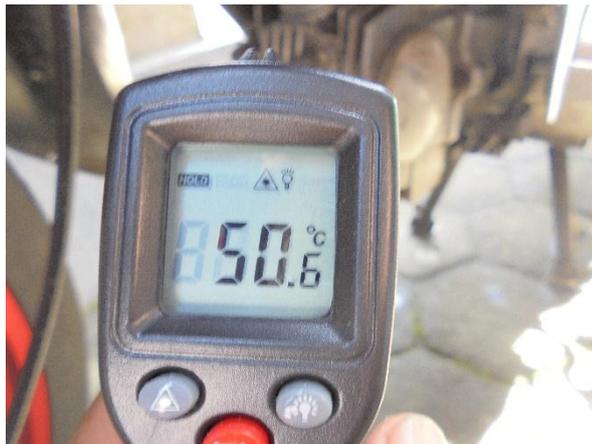
Gambar 17. hasil suhu sebelum dipasang sistem *oil cooler* pada bagian *head* depan sebelum melakukan pengujian di jalan lurus sekali tempuh

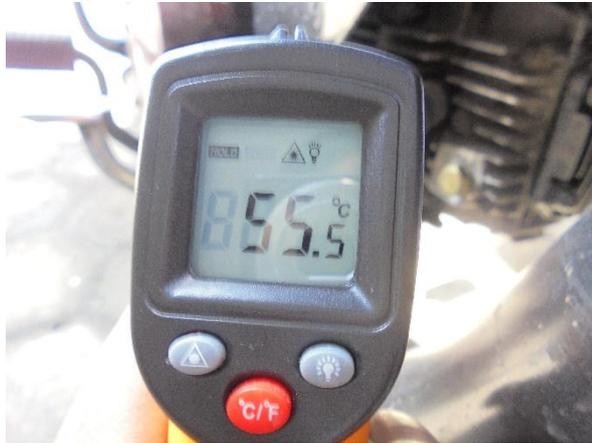
Gambar 18. hasil suhu sebelum dipasang sistem *oil cooler* pada bagian *liner* sebelum melakukan pengujian di jalan lurus sekali tempuh

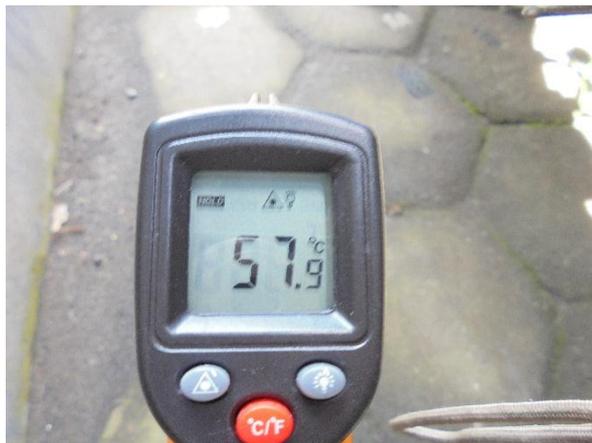
Gambar 19. hasil suhu sebelum dipasang sistem *oil cooler* pada bagian sebelah tap oli sebelum melakukan pengujian di jalan lurus sekali tempuh

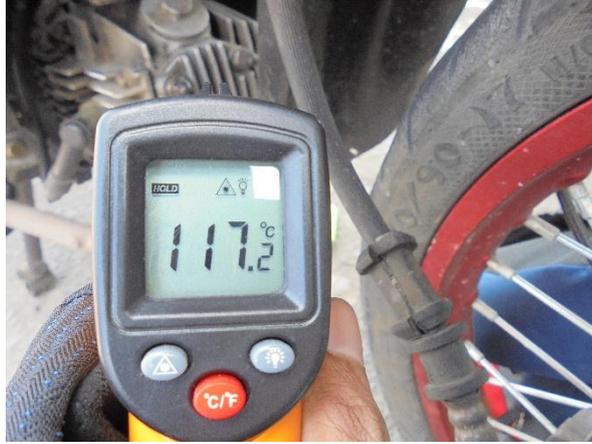
Gambar 20. hasil suhu sebelum dipasang sistem *oil cooler* pada bagian *head* depan sebelum melakukan pengujian di jalan lurus sekali tempuh

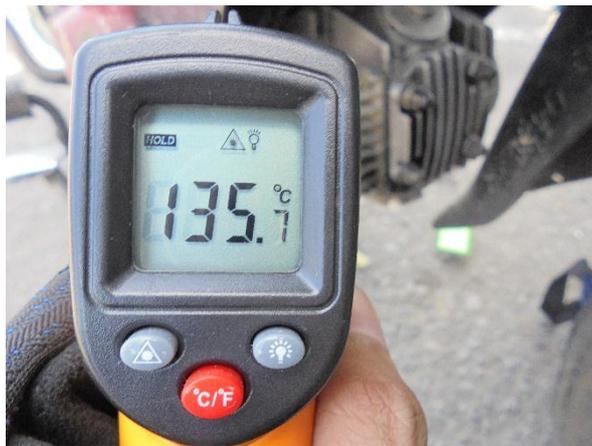
Gambar 21. hasil suhu sebelum dipasang sistem *oil cooler* pada bagian *liner* sebelum melakukan pengujian di jalan lurus sekali tempuh

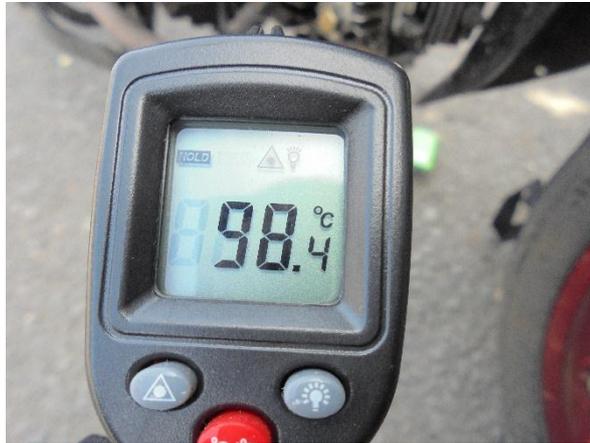
Gambar 22. hasil suhu sebelum dipasang sistem *oil cooler* pada bagian sebelah tap oli sebelum melakukan pengujian di jalan lurus sekali tempuh

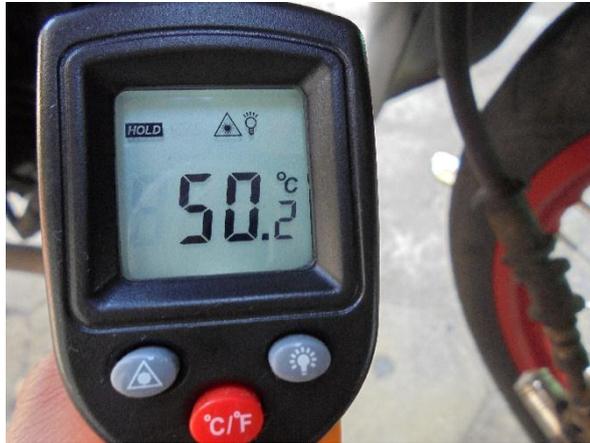
Gambar 24. hasil suhu sesudah dipasang sistem *oil cooler* pada bagian *head* depan sebelum melakukan pengujian di jalan lurus sekali tempuh

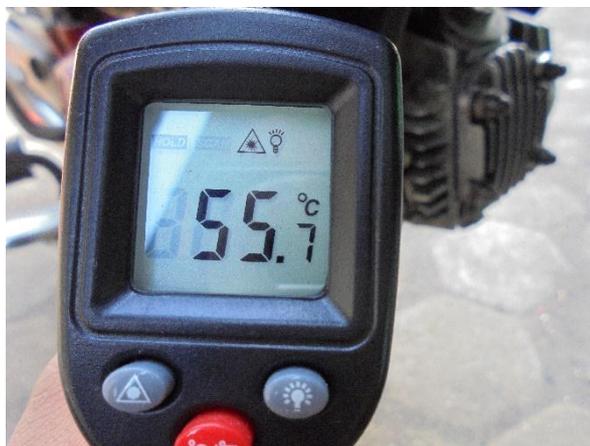
Gambar 25. hasil suhu sesudah dipasang sistem *oil cooler* pada bagian *liner* sebelum melakukan pengujian di jalan lurus sekali tempuh

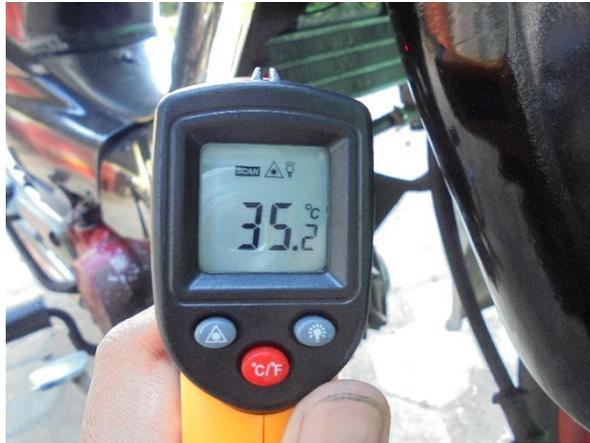
Gambar 26. hasil suhu sesudah dipasang sistem *oil cooler* pada bagian *cooler* sebelum melakukan pengujian di jalan lurus sekali tempuh

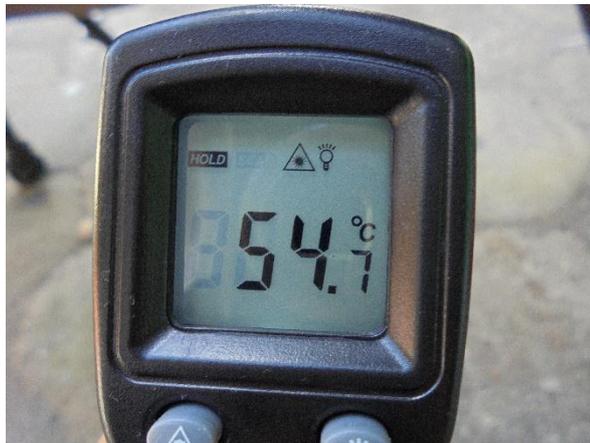
Gambar 27. hasil suhu sesudah dipasang sistem *oil cooler* pada bagian sebelah tap oli sebelum melakukan pengujian di jalan lurus sekali tempuh

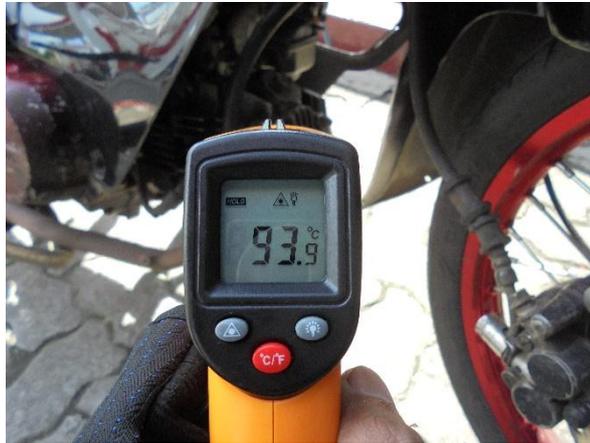
Gambar 28. hasil suhu sesudah dipasang sistem *oil cooler* pada bagian *head* depan setelah melakukan pengujian di jalan lurus sekali tempuh

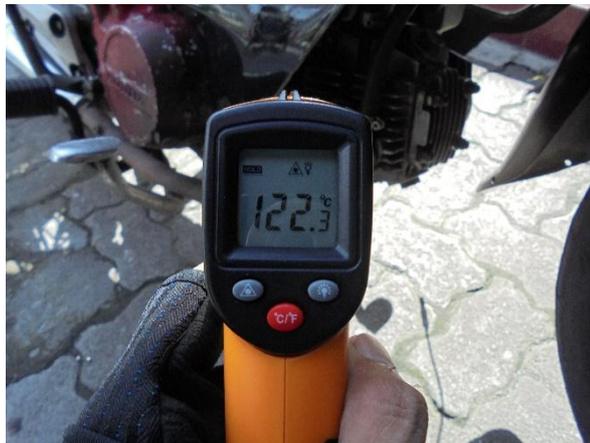
Gambar 29. hasil suhu sesudah dipasang sistem *oil cooler* pada bagian *liner* setelah melakukan pengujian di jalan lurus sekali tempuh

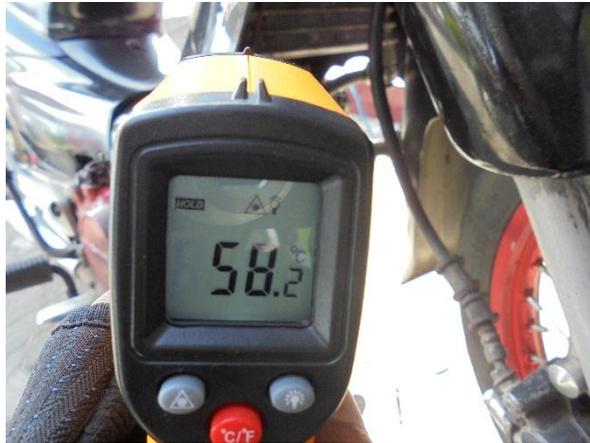
Gambar 30 hasil suhu sesudah dipasang sistem *oil cooler* pada bagian *cooler* setelah melakukan pengujian di jalan lurus sekali tempuh

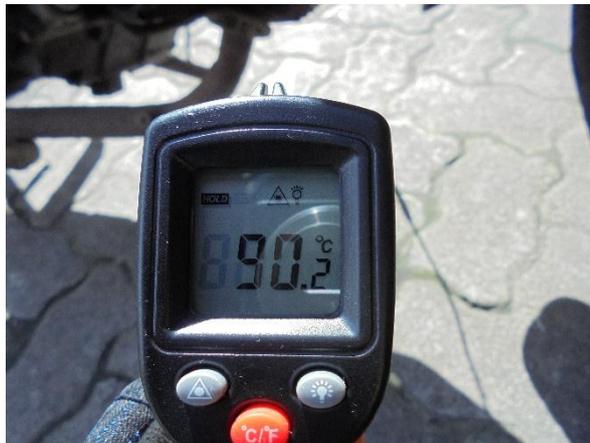
Gambar 31. hasil suhu sesudah dipasang sistem *oil cooler* pada bagian sebelah tap oli setelah melakukan pengujian di jalan lurus sekali tempuh

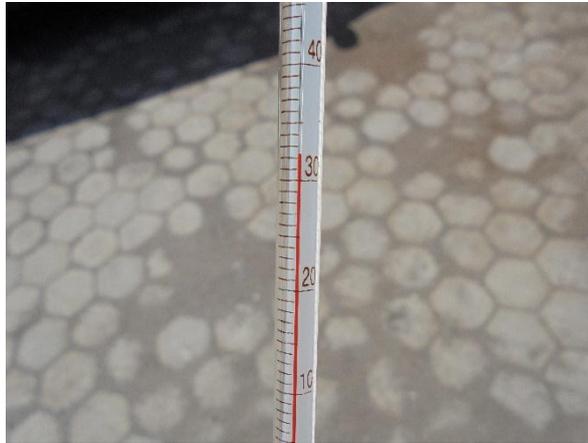
Gambar 32. hasil suhu sekitar sesudah dipasang sistem *oil cooler* sebelum melakukan pengujian di jalan menanjak sekali tempuh

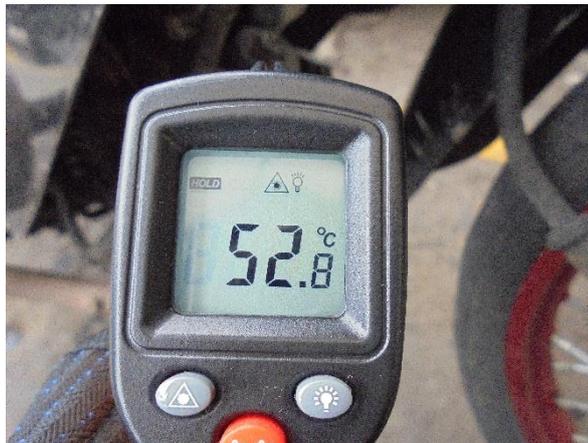
Gambar 33. hasil suhu sesudah dipasang sistem *oil cooler* pada bagian *head* depan sebelum melakukan pengujian di jalan menanjak sekali tempuh

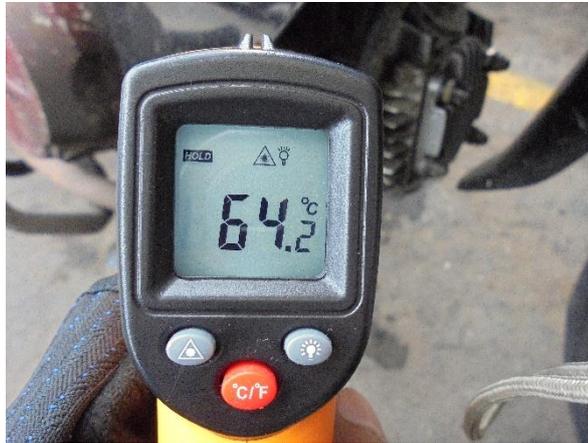
Gambar 34. hasil suhu sesudah dipasang sistem *oil cooler* pada bagian *liner* sebelum melakukan pengujian di jalan menanjak sekali tempuh

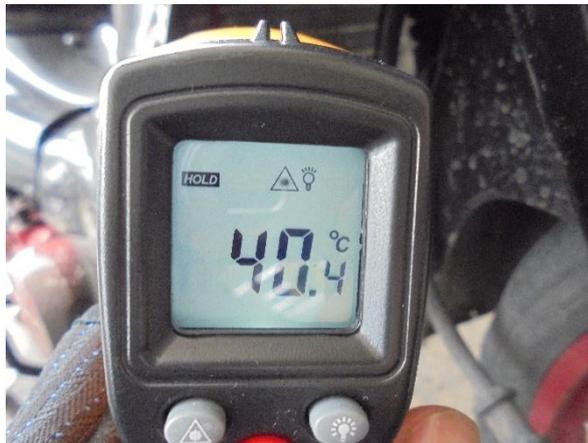
Gambar 35. hasil suhu sesudah dipasang sistem *oil cooler* pada bagian *cooler* sebelum melakukan pengujian di jalan menanjak sekali tempuh

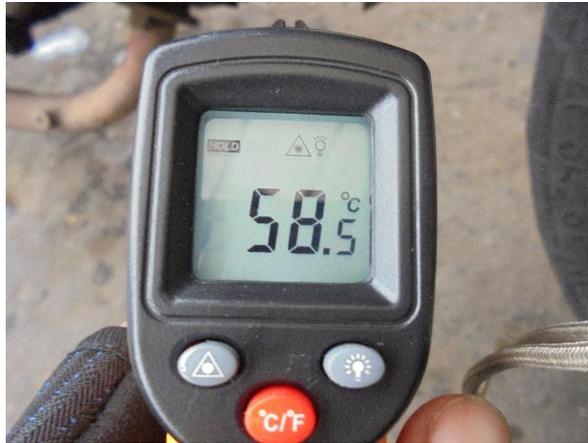
Gambar 36. hasil suhu sesudah dipasang sistem *oil cooler* pada bagian sebelah tap oli sebelum melakukan pengujian di jalan menanjak sekali tempuh

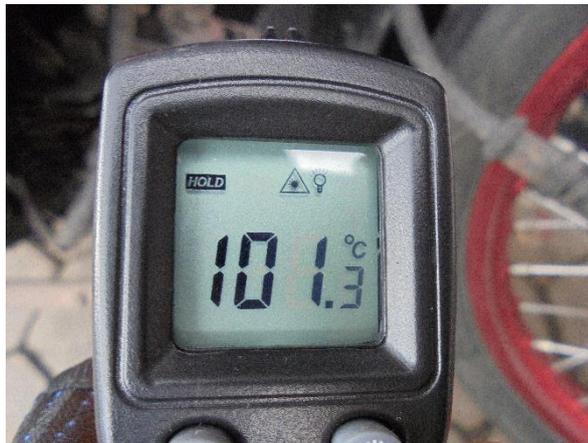
Gambar 37. hasil suhu sesudah dipasang sistem *oil cooler* pada bagian *head* depan setelah melakukan pengujian di jalan menanjak sekali tempuh

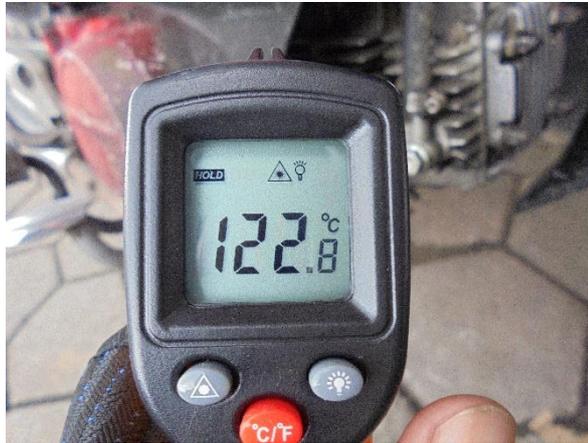
Gambar 38. hasil suhu sesudah dipasang sistem *oil cooler* pada bagian *liner* setelah melakukan pengujian

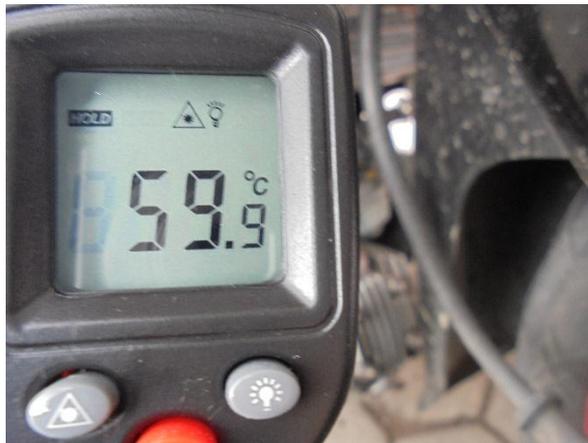
Gambar 39. hasil suhu sesudah dipasang sistem *oil cooler* pada bagian *cooler* setelah melakukan pengujian di jalan menanjak sekali tempuh

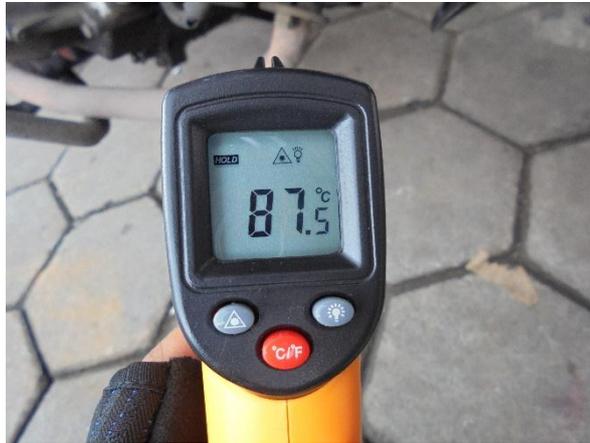
Gambar 40. hasil suhu sesudah dipasang sistem *oil cooler* pada bagian sebelah tap oli setelah melakukan pengujian di jalan menanjak sekali tempuh

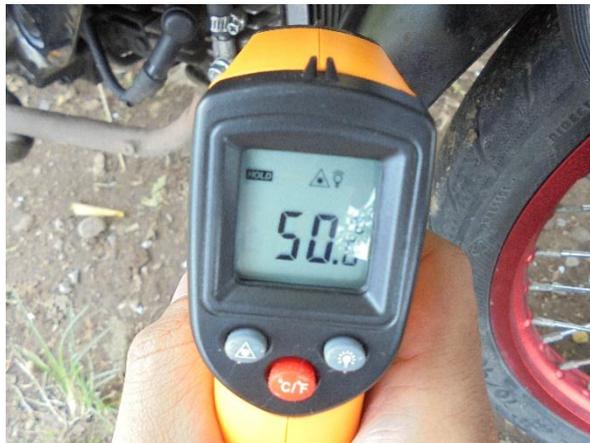
Gambar 41. hasil suhu sesudah dipasang sistem *oil cooler* pada bagian *head* depan sebelum melakukan pengujian 20x putaran SSA

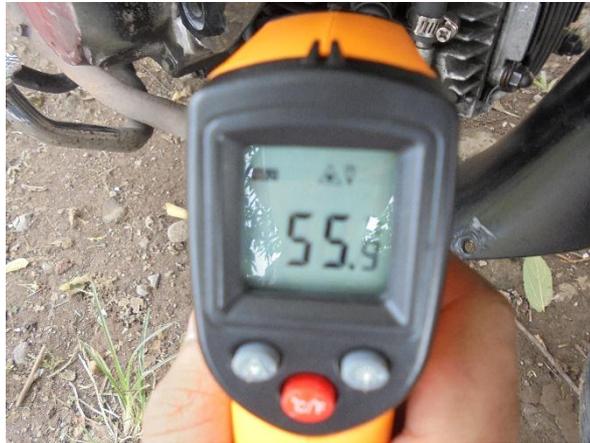
Gambar 42. hasil suhu sesudah dipasang sistem *oil cooler* pada bagian *liner* sebelum melakukan pengujian 20x putaran SSA

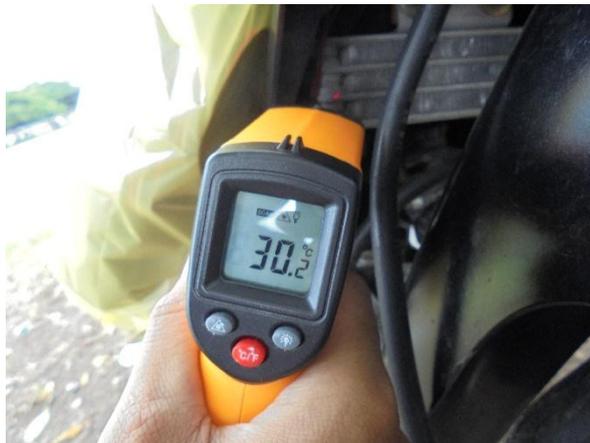
Gambar 43. hasil suhu sesudah dipasang sistem *oil cooler* pada bagian *cooler* sebelum melakukan pengujian 20x putaran SSA

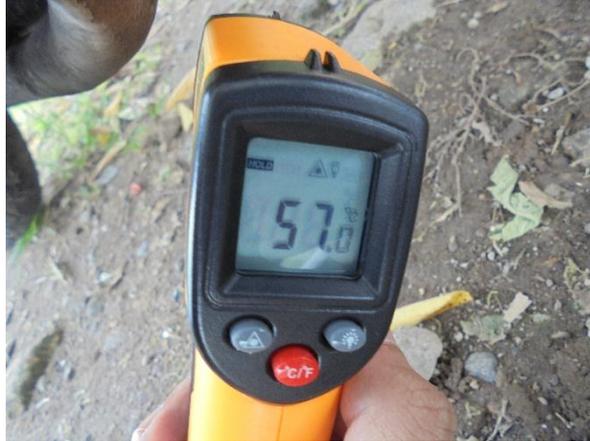
Gambar 44. hasil suhu sesudah dipasang sistem *oil cooler* pada bagian sebelah tap oli sebelum melakukan pengujian 20x putaran SSA

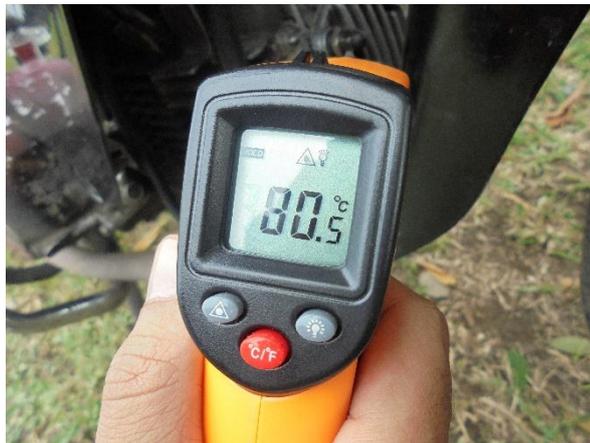
Gambar 45. hasil suhu sesudah dipasang sistem *oil cooler* pada bagian *head* depan setelah melakukan pengujian 20x putaran SSA

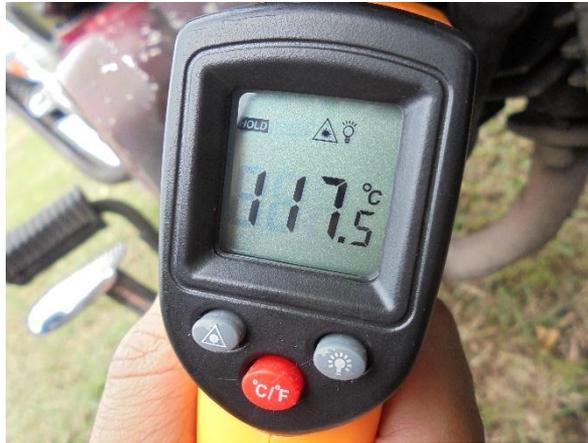
Gambar 46. hasil suhu sesudah dipasang sistem *oil cooler* pada bagian *liner* setelah melakukan pengujian 20x putaran SSA

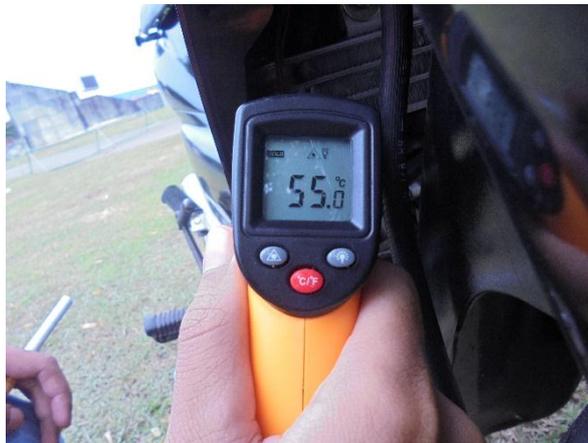
Gambar 47. hasil suhu sesudah dipasang sistem *oil cooler* pada bagian *cooler* setelah melakukan pengujian 20x putaran SSA

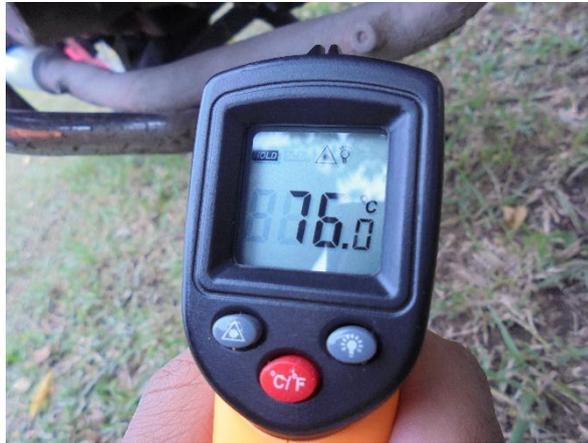
Gambar 48. hasil suhu sesudah dipasang sistem *oil cooler* pada bagian sebelah tap oli setelah melakukan pengujian 20x putaran SSA

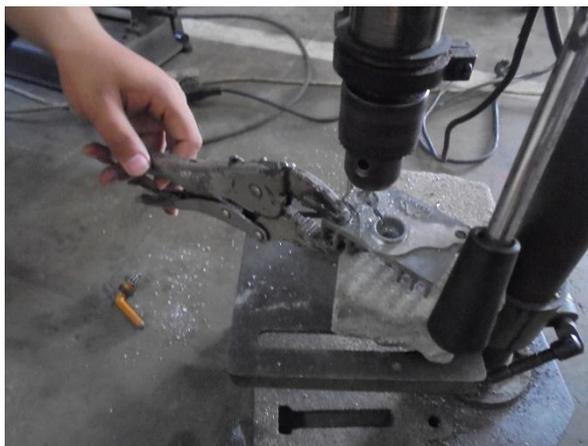
Gambar 49. Proses membuat lubang di tutup *silinder head* sebelah kanan

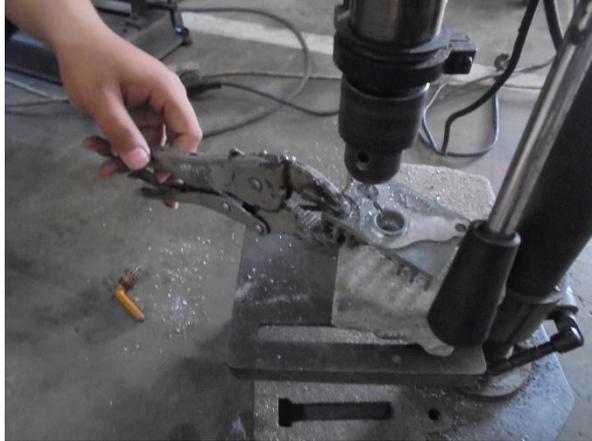
Gambar 50. Proses membuat lubang di tutup *silinder head* sebelah kanan

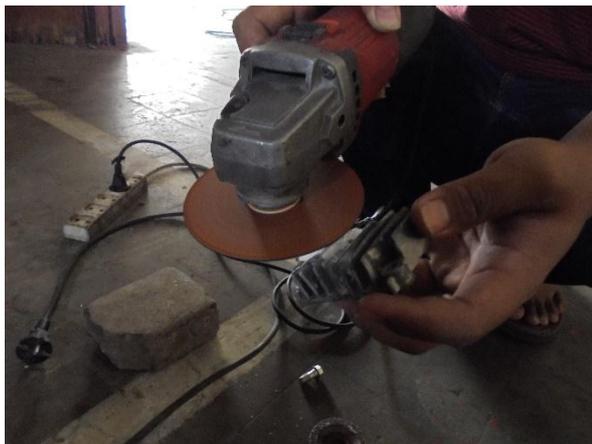
Gambar 51. Proses penghalusan pada tutup *silinder* sebelah kanan

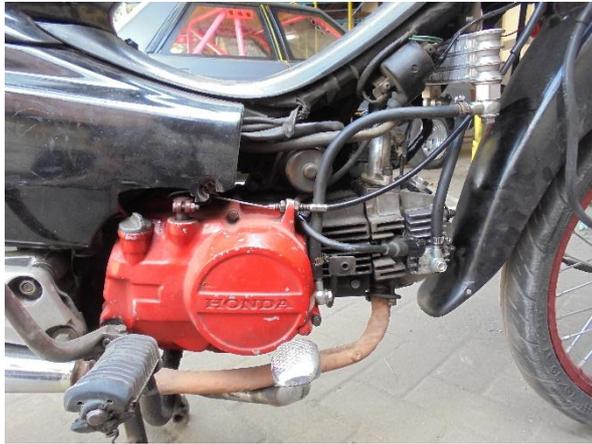
Gambar 52. Sistem *oil cooler* sesudah dipasang di motor Honda Supra X 100

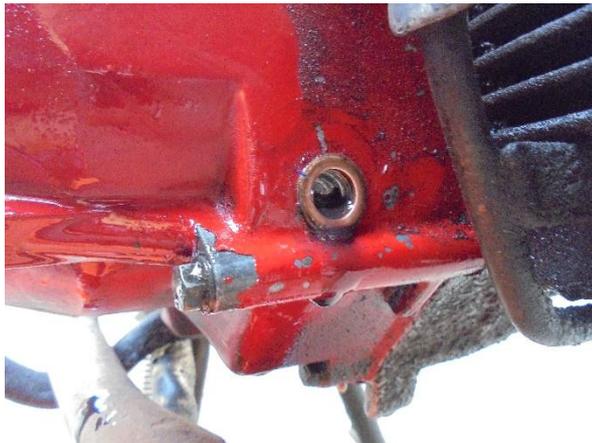
Gambar 53. Lubang di bak kopling

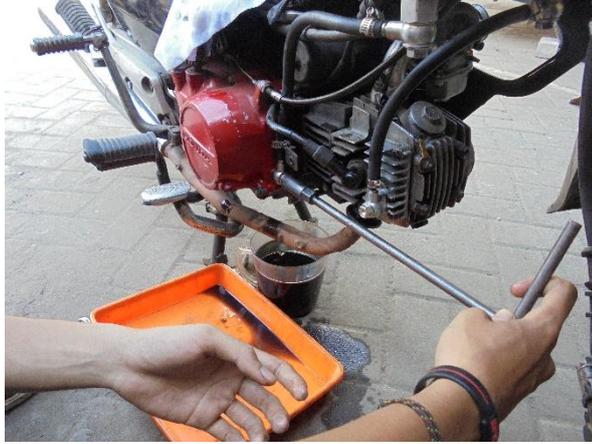
Gambar 54. Pemasangan baut nepel dan selang pada bak kopling

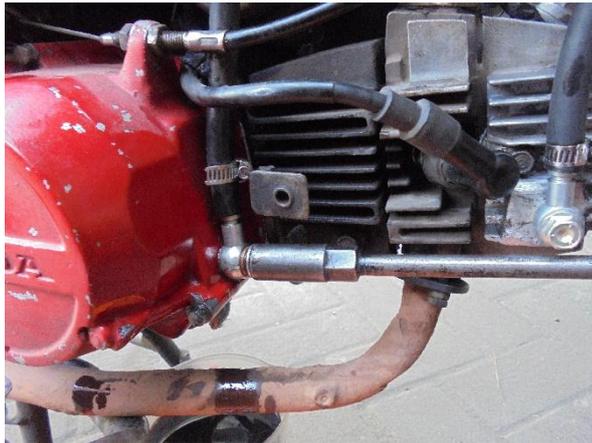
Gambar 55. Pengencangan baut nepel pada bak kopling

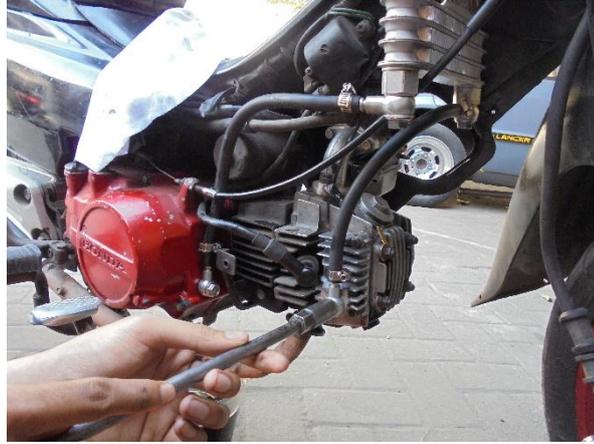
Gambar 56. Pemasangan baut nepel dan selang pada tutup *silinder head* sebelah kanan

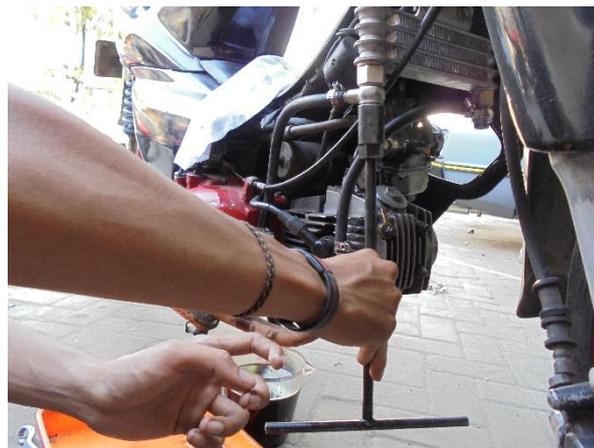
Gambar 57. Pemasangan baut nepel pada *cooler*

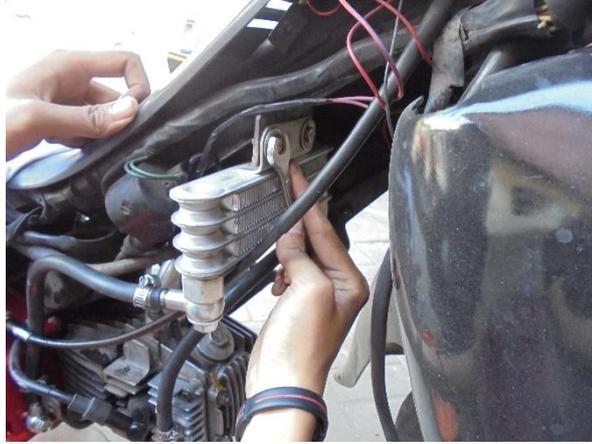
Gambar 58. Pemasangan baut pada dudukan *cooler*

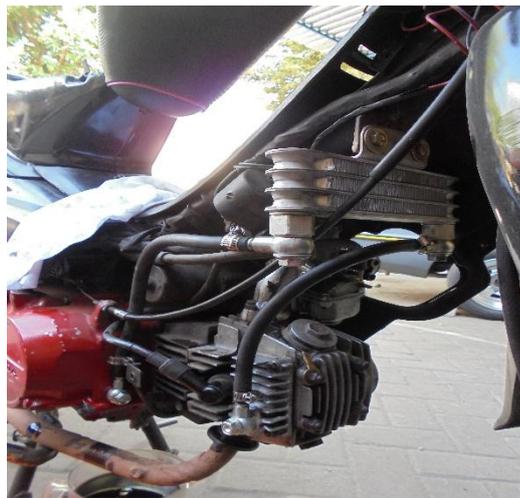
Gambar 59. Sistem *oil cooler* sudah terpasang di motor Honda Supra X 100

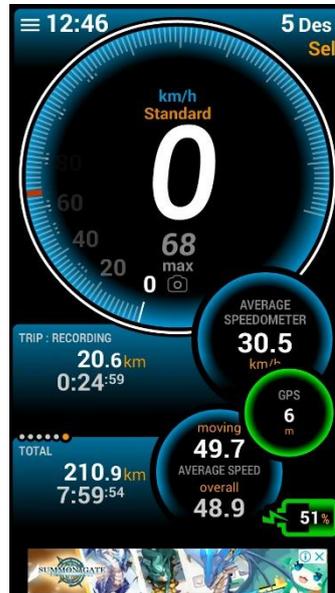
Gambar 60. Hasil dari aplikasi speedometer pengujian di jalan lurus sebelum menggunakan sistem *oil cooler*

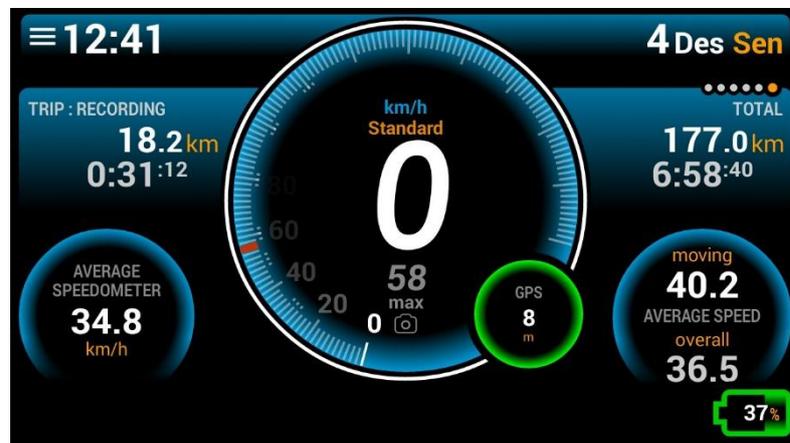
Gambar 61. Hasil dari aplikasi speedometer pengujian di jalan menanjak sebelum menggunakan sistem *oil cooler*

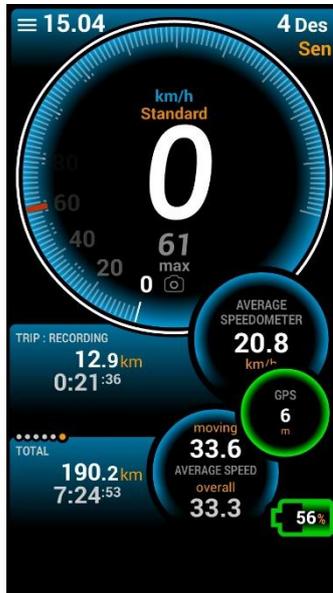
Gambar 62. Hasil dari aplikasi speedometer pengujian 20x putaran SSA sebelum menggunakan sistem *oil cooler*

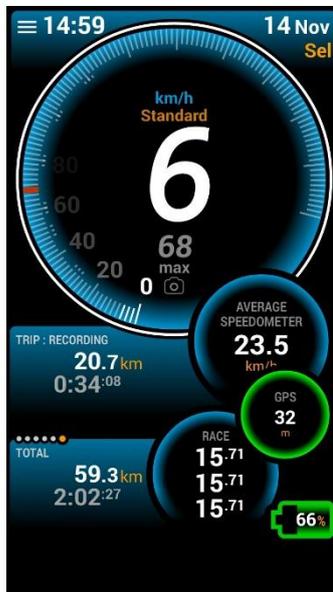
Gambar 63. Hasil dari aplikasi speedometer pengujian di jalan lurus setelah menggunakan sistem *oil cooler*

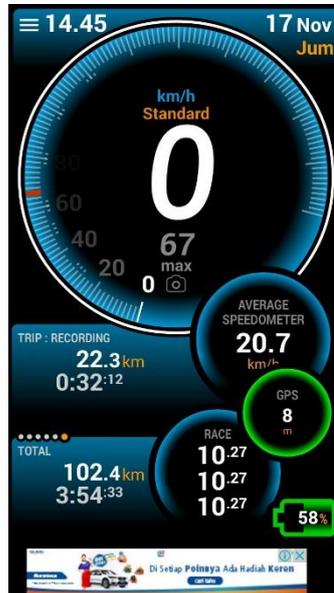
Gambar 64. Hasil dari aplikasi speedometer pengujian di jalan menanjak setelah menggunakan sistem *oil cooler*

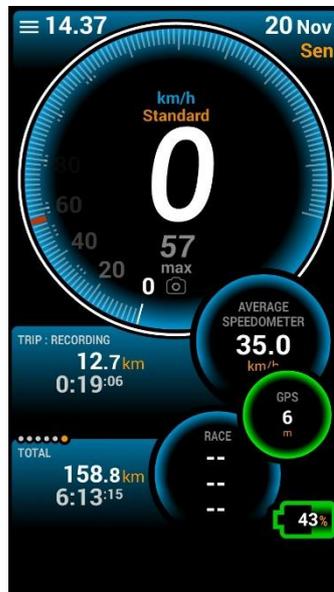
Gambar 65. Hasil dari aplikasi speedometer pengujian 20x putaran SSA setelah menggunakan sistem *oil cooler*
