**EVALUASI STRUKTUR BANGUNAN MASJID AL-IMAN  
KABUPATEN PIDIE JAYA, PROVINSI ACEH MENGGUNAKAN RAPID VISUAL  
SCREENING PASCA GEMPA BUMI 7 DESEMBER 2017**  
*Evaluation of Al-Iman Mosque Building Structure in Pidie Jaya Regency,  
Special District of Aceh Using Rapid Visual Screening  
After Earthquake December 7, 2016*

**Hakas Prayuda, As'at Pujianto, Pinta Astuti, Restu Faizah, Jazaul Ikhsan<sup>1,2</sup>**

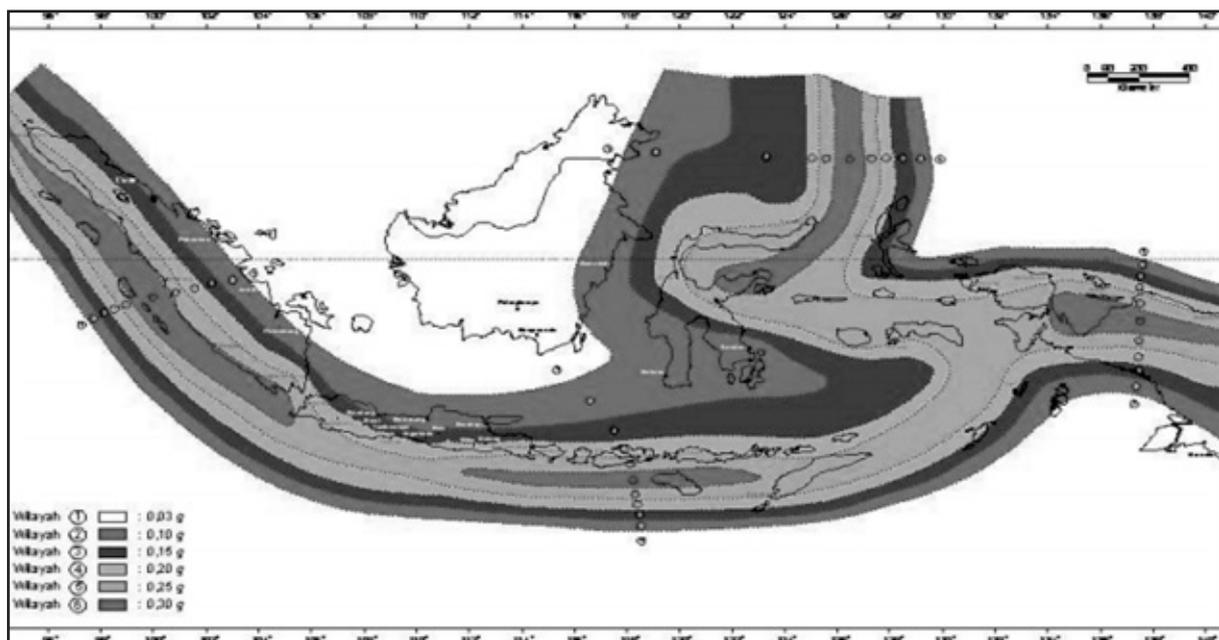
Gambar 3. Peta Wilayah Gempabumi Indonesia (SNI 1726-2002).

Perlu diuraikan disini bahwa berdasarkan zonasi kegempaan Indonesia (SNI-1726, 2002), di sepanjang pantai Pulau Sumatra diklasifikasikan sebagai zona 3 sampai 5 dengan PBA (*Peak Base rock Acceleration*) berkisar 0.1 sampai 0.25g untuk periode ulang 500 tahun atau 10% kemungkinannya terlewati dalam kurun waktu 50 tahun, seperti ditunjukkan pada Gambar 3.

Mengacu kepada Peta Wilayah Gempabumi Indonesia SNI 1726-2002 tersebut, secara umum nilai percepatan gempa di batuan dasar di Banda Aceh dipengaruhi oleh sumber gempa subduksi *Megathrust* dan *Benioff*, serta patahan-patahan dangkal di daerah Banda Aceh. Kejadian gempabumi 7 Desember 2016 bersumber dari Subduksi *Megathrust* Segmen Banda Aceh.

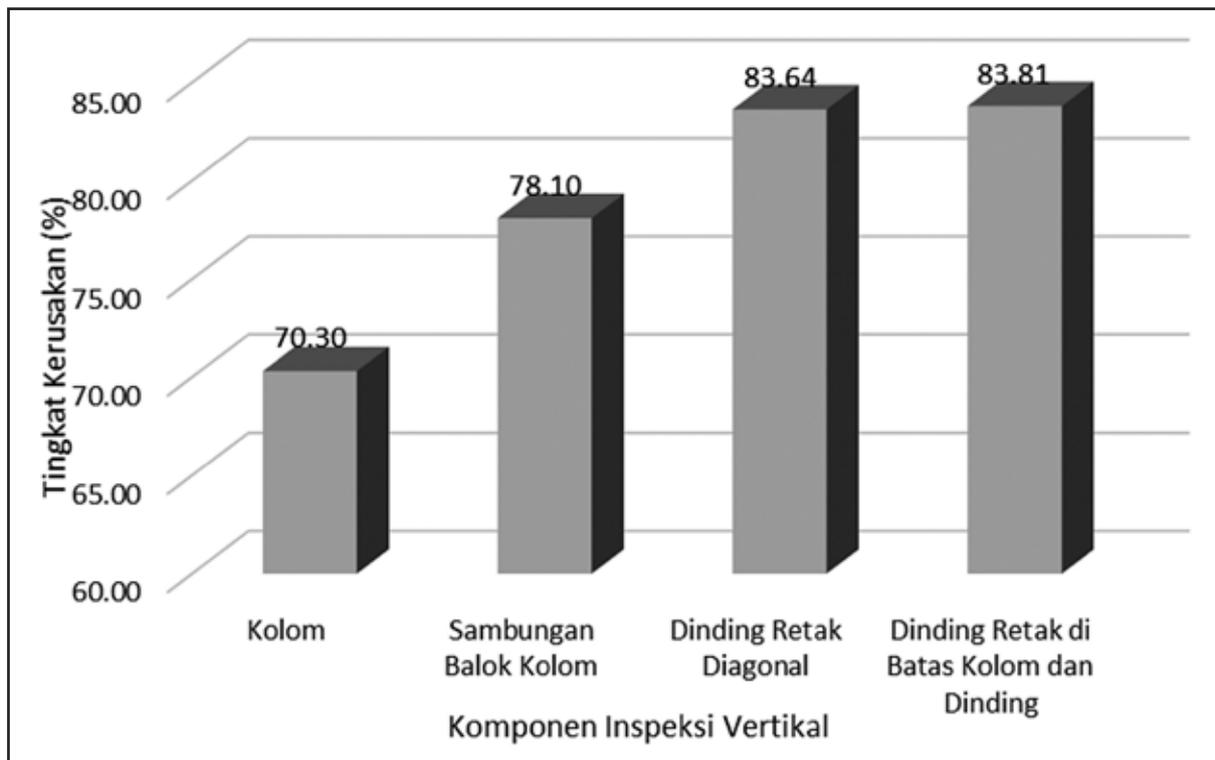
Gambar 4. Tingkat Kerusakan Bangunan Masjid Al-Iman pada Komponen Kolom.

tingkat kerusakan 78,96%, hal ini menunjukkan komponen vertikal dikategorikan rusak sedang. Komponen vertikal memiliki 6 bidang inspeksi, akan tetapi karena bangunan masjid ini tidak memiliki dinding utama dan dinding partisi, sehingga yang dianalisis hanya 4 bidang saja meliputi kolom, sambungan balok kolom, dinding retak diagonal dan dinding retak batas kolom dan dinding. Dinding yang dianalisis di sini hanya dinding-dinding yang bersifat arsitektural. Gambar 4 memperlihatkan tingkat kerusakan komponen vertikal dimana bidang kolom memiliki tingkat kerusakan paling banyak sebesar 70,30% diikuti bidang sambungan balok kolom dengan tingkat kerusakan 78,10%. Kedua bidang ini dikategorikan rusak sedang. Hampir semua kolom mengalami kegagalan pada ujung bawah komponen atau ujung atas komponen. Beberapa contoh kerusakan pada kolom dapat dilihat pada Gambar 5 dan Gambar 6. Hal ini dapat disimpulkan bahwa kolom mengalami kerusakan geser. Terdapat beberapa dinding yang retak diagonal sebesar 83,64% dan dinding retak di batas kolom dan dinding sebesar 83,81%, hal ini menunjukkan tingkat kerusakan dinding hanya pada kondisi tingkat kerusakan ringan. Beberapa contoh kerusakan pada dinding dapat dilihat pada Gambar 7.

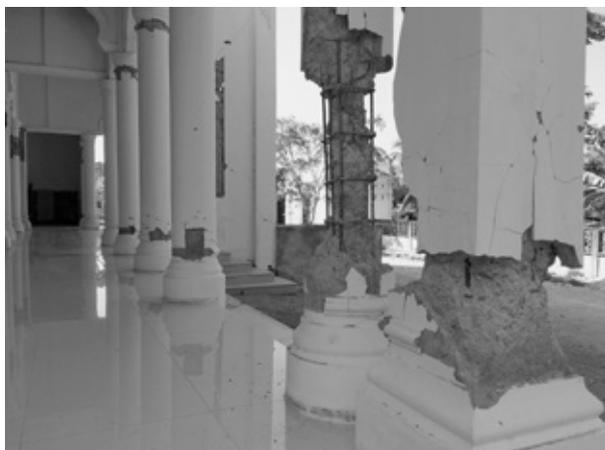
Gambar 5. Komponen Kolom yang Mengalami Kerusakan.

Melalui hasil analisis ketiga komponen utama bangunan ini memperlihatkan pada Gambar 10 menunjukkan bahwa komponen vertikal merupakan komponen yang paling banyak mengalami kerusakan, yaitu sebesar 77,20%, lalu diikuti oleh komponen horizontal sebesar 22,80% sedangkan komponen pondasi tidak terdapat kerusakan sama sekali sehingga memperoleh nilai 0%. Pada komponen vertikal Gambar 11 memperlihatkan bahwa bidang yang paling besar mengalami kerusakan yaitu bidang kolom sebesar 35,39%. Maka dapat disimpulkan bahwa kerusakan yang terbesar pada bangunan Masjid Al-Iman adalah bagian kolom. Seperti yang sudah dijelaskan, sebagian besar kolom mengalami gagal geser.

Hasil pemeriksaan di lapangan menunjukkan bahwa bangunan Masjid Al-Iman dikategorikan rusak sedang. Berdasarkan analisis lapangan penyebab kegagalan yang terbesar sangat dimungkinkan berasal dari material penyusun bangunan tersebut. Komponen kolom pada bangunan ini sangat getas dan tulangan yang digunakan bukan tulangan ulir. Hal ini menunjukkan kurangnya tingkat kontrol mutu pada saat pelaksanaan pembangunan.

Bangunan Masjid Al-Iman tidak perlu dirobohkan, cukup perlu dilakukan perbaikan-perbaikan pada komponen yang rusak. Adapun metode yang tepat untuk perbaikan dapat digunakan dengan metode *refrofitting*. Pada komponen kolom yang rusak dapat dilakukan dengan penambahan sengkang pada beton di luar kolom yang kemudian dicor menggunakan beton. Untuk menambahkan kekuatan geser kolom tanpa meningkatkan kapasitas lentur kolom dapat dibuat dengan cara membuat celah pada ujung kolom atas dan ujung kolom bawah yang akan diperkuat, yang kemudian celah tersebut diberi tambahan kekuatan beton. Beton kolom yang mengalami rusak sedang cukup dengan melakukan pembobokan pada bagian yang rusak dan dibersihkan, setelah itu dilakukan pengecoran kembali. Ada baiknya sebelum dilakukan perbaikan, dilakukan terlebih dahulu analisis yang mendalam mengenai kapasitas struktur, sehingga dapat menentukan metode yang tepat untuk perbaikan gedung tersebut.

Hasil dari analisis terdapat juga beberapa kolom yang sudah bengkok tulangannya. Hal tersebut dapat diperbaiki dengan menggunakan perkuatan tulangan dan perkuatan dengan mutu beton yang baru. Perlu diketahui bahwa pada saat perbaikan harus dilakukan perkuatan sementara pada bagian bagian yang akan diperbaiki, contohnya dengan memberikan *skafolding* atau perkuatan kolom kayu.

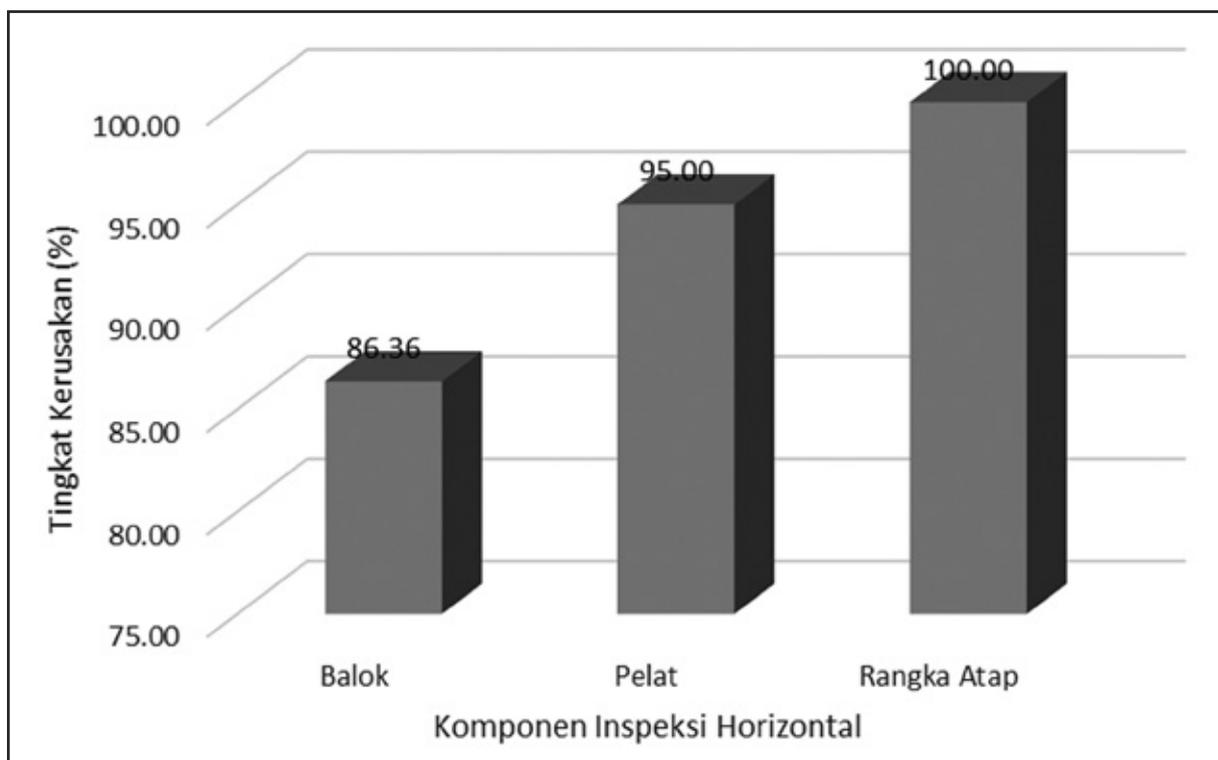
Gambar 8. Nilai Kerusakan pada Komponen Inspeksi Horizontal.

Komponen horizontal menghasilkan nilai rata-rata kerusakan sebesar 93,79%, hal ini menunjukkan komponen horizontal hanya mengalami rusak ringan. Gambar 8 menjelaskan bahwa pada komponen horizontal menilai tiga bidang yang terdiri dari bidang balok, bidang pelat dan bidang rangka atap. Hasil pemeriksaan menunjukkan bahwa pada bidang balok terdapat kerusakan ringan sehingga menghasilkan nilai kerusakan 83,36%. Masjid Al-Iman merupakan bangunan tidak bertingkat, sehingga untuk pelat hanya menilai pelat bangunan lantai dasar saja. Hasil dari analisis pelat tidak ada kerusakan yang berarti, hanya sedikit retak-retak kecil yang tidak membahayakan, sehingga

hasil kerusakan diperoleh sebesar 95,00%. Bagian atap bangunan ini hanya diperiksa secara cepat, tidak melakukan detail naik ke puncak bangunan, karena hal ini sangat membahayakan, melihat secara langsung hal tersebut tidak ada terjadi kerusakan yang berarti pada bagian atap bangunan Masjid Al-Iman, sehingga bagian atap dinyatakan aman dengan risiko kerusakan sebesar 100%.

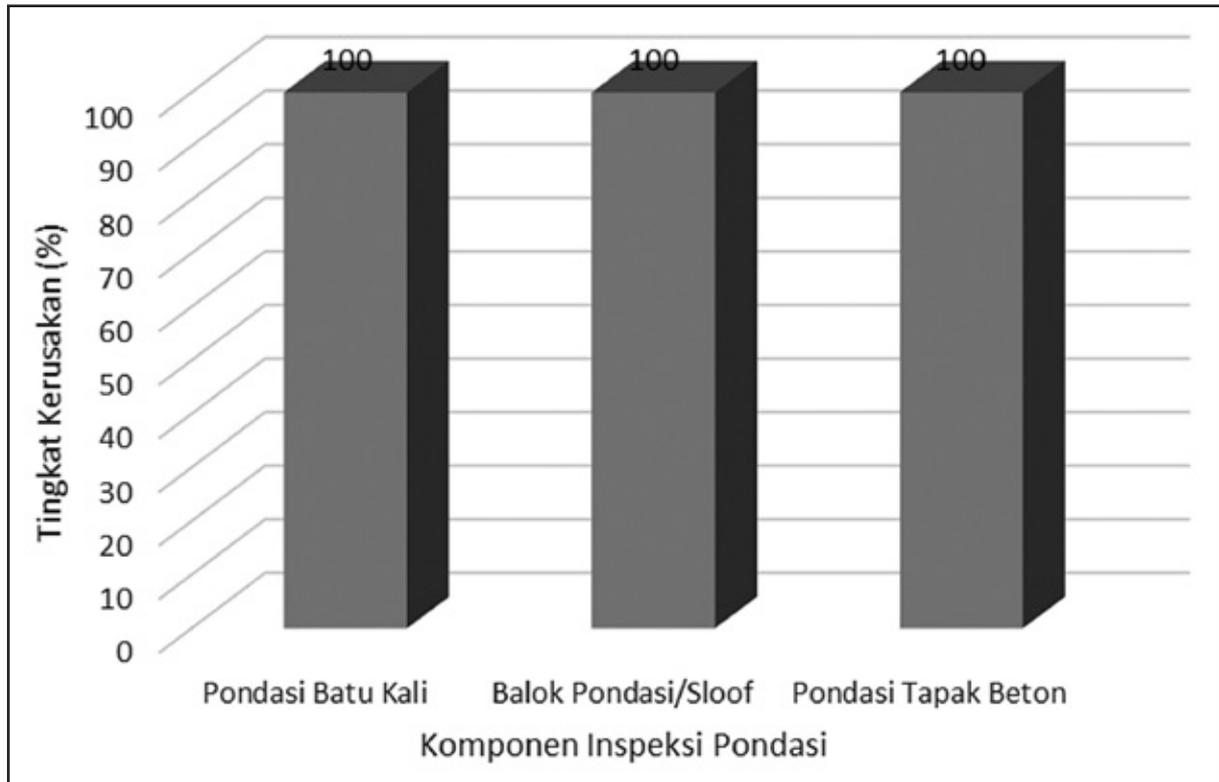
Gambar 9. Nilai Kerusakan pada Komponen Pondasi.

Komponen pondasi pada Gambar 9 memperlihatkan seluruh bidang yang dianalisis dinyatakan aman, baik bidang pondasi batu kali, balok pondasi maupun pondasi telapak beton. Banyak faktor yang mempengaruhi tingkat keamanan bidang fondasi ini. Salah satunya adalah kendala bagian fondasi ini

sudah tertanam di bawah bangunan, sehingga tidak dapat terlihat dengan detail mengenai bagian-bagian yang rusak.
