BAB IV

PROSES ANALIS DAN PENINGKATAN KOMPONEN SISTEM

PENDINGIN

4.2 Proses Development Dan Analisa

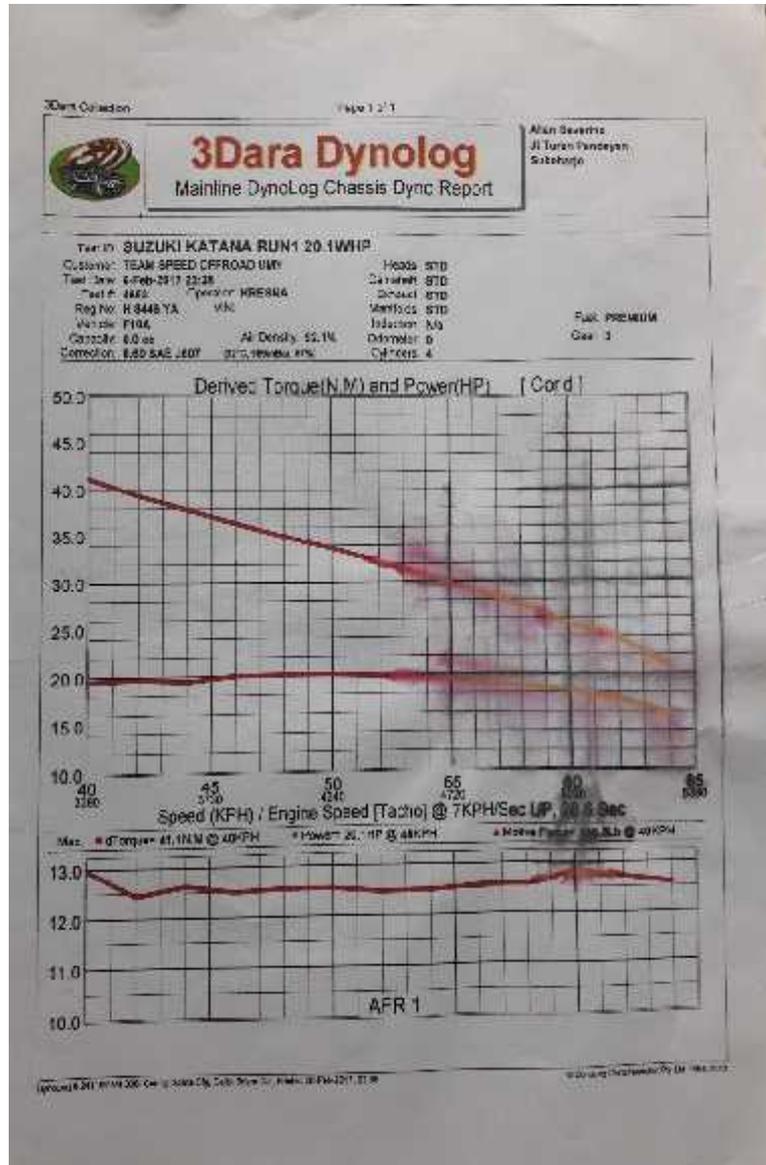
Gambar 4.8 Hasil pengujian awal dyno test

Torsi	44,7 Newton Meter (Nm)
Power	22,6 Horse Power (HP)

Analisis : Data menunjukkan bahwa data awal yg diperoleh pada uji dyno test adalah Torsi 44,7 Nm dan Power 22,6 Hp.

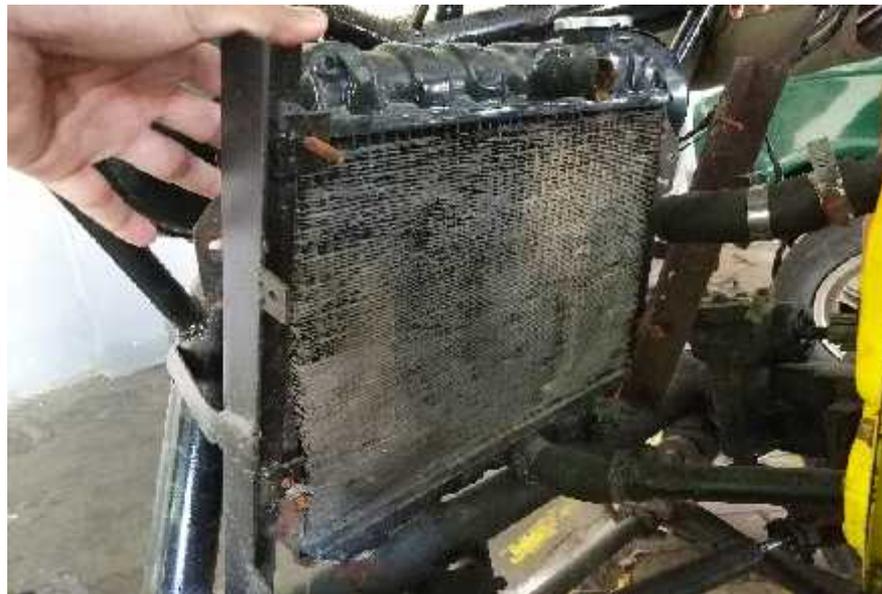
Gambar 4.9 Dudukan Radiator

Perubahan tempat dudukan radiator dikarenakan body Katana diubah menjadi bentuk tubular sehingga harus mengubah dudukan radiator agar dapat menyesuaikan posisi radiator dengan letak mesin dalam bentuk tubular.

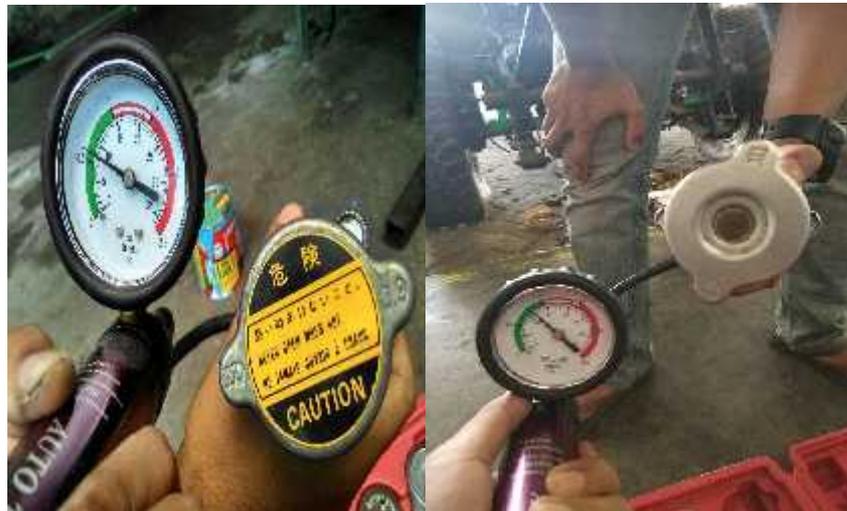
Gambar 4.10 Tutup Radiator

Komponen ini yaitu tutup radiator 2ply dalam kondisi kurang baik karena mengalami kebocoran pada saat di ukur tekanannya hanya 0,6 bar, akan tetapi karena terjadi penggantian tabung radiator sehingga tutup radiator juga diganti saat pengecekan tutup radiator 3ply 0,9bar dalam kondisi baik dan masih layak digunakan pada komponen sistem

pendingin. Hanya saja terdapat banyak kerak sehingga perlu di bersihkan agar tidak terjadi kebocoran pada tutup radiator.

Pengukuran pada tekanan tutup radiator yang baru adalah 0,9 Bar sesuai dengan yang tertera di body tutup radiator dan pada keadaan ini tutup radiator dapat berfungsi dengan baik.

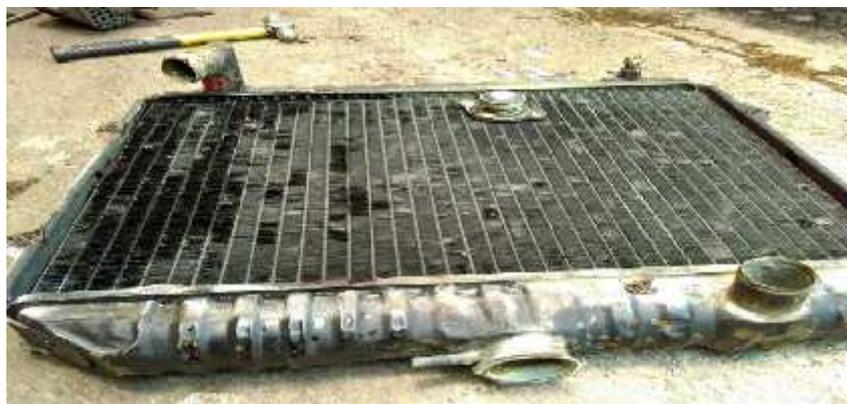
Gambar 4.3 kondisi Radiator 2 ply Katana

Pada komponen radiator sendiri radiator 2ply dengan volume air 1500ml dalam kondisi yang baik secara visual serta tidak terjadi kebocoran sehingga layak digunakan kembali.

Akan tetapi radiator di ganti menjadi 3ply yang diambil dari mobil L300 dengan volume air 2500 ml, dilakukannya penggantian ini karena ada kenaikan spesifikasi dari mesin sehingga menimbulkan panas yang lebih tinggi di bandingkan sebelumnya. Penggantian bertujuan untuk mempercepat proses pendinginan panas mesin.

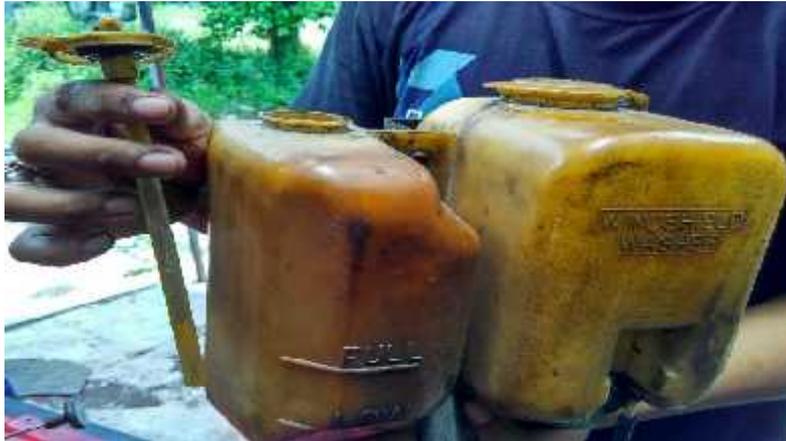
Gambar 4.12 Reservoir tank

Pada Reservoir Tank dalam kondisi baik tidak ada kebocoran hanya saja bagian dalam reservoir tank sendiri terdapat banyak kotoran atau kerak yg menempel di dinding bagian dalam,

Dan pada spesifikasi offroad tidak di pasang kaerna tidak terlalu berpengaruh pada balapan speed offroad. Di karenakan tidak menggunakan reservoir tank maka harus dilakukan pengecekan volume air radiator sebelum mulai balapan. Apabila volume air berkurang sebaiknya di isi kembali.

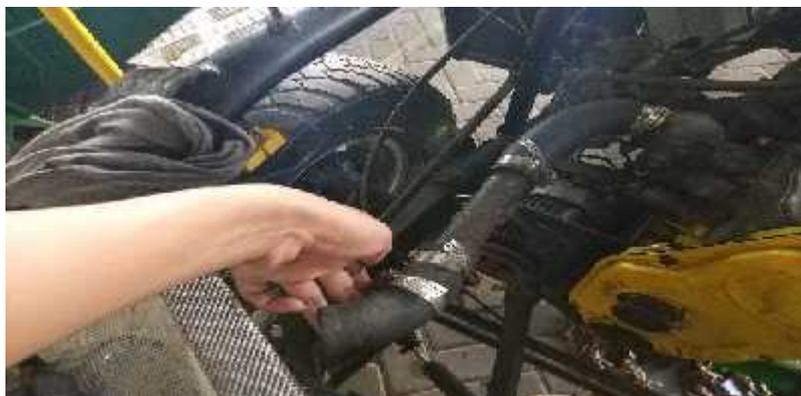
Gambar 4.13 Selang Radiator

Komponen selang radiator dalam kondisi yang tidak layak pakai karena pada bagian ujung selang sudah terdapat banyak retakan. Apabila selang tersebut tetap digunakan maka bisa mengakibatkan kebocoran air radiator yang menyebabkan air radiator berkurang.

Selang radiator di modifikasi dengan cara memotong bagian yang retak dan disambung dengan pipa anti karat supaya dapat menjangkau jarak antara mesin dan radiator.

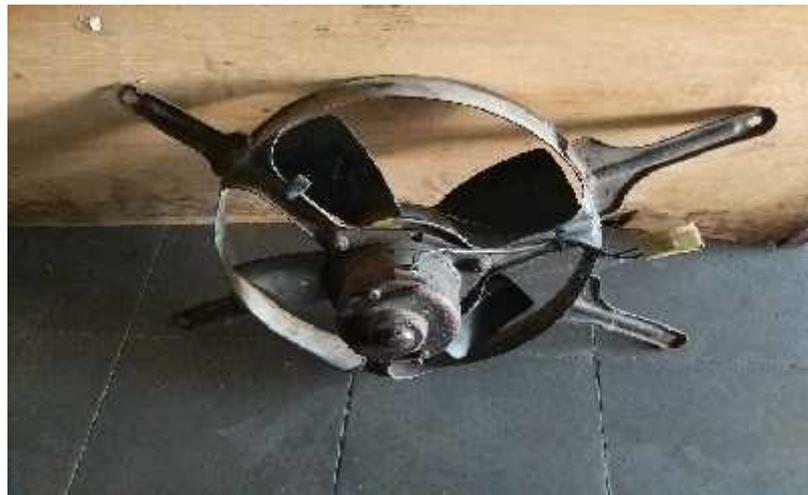
Gambar 4.13 Kipas Radiator

Pada komponen kipas radiator dalam kondisi yang baik tetapi masih menggunakan kipas biasa atau konvensional fan. Yang bekerja berdasarkan putaran mesin.

Pengantian kipas konvensional menjadi kipas elektrik bawaan mobil L300 dengan tujuan mengurangi beban putaran mesin dan mempercepat proses pendinginan mesin. Karena putaran kipas lebih stabil dan lebih cepat.

Kipas radiator sudah di ganti menggunakan kipas elektrik yang cara kerjanya menggunakan daya dari batrey (aki) dan tidak tergantung pada putaran mesin dan dapat di gunakan sesuai kebutuhan mesin. Pada kondisi mesin dingin kipas bisa di matikan agar mesin cepat mencapai suhu ideal kerja mesin. Setelah kira-kira sudah mencapai suhu ideal kerja mesin kipas elektrik dapat dihidupkan agar proses pendinginan berjalan.

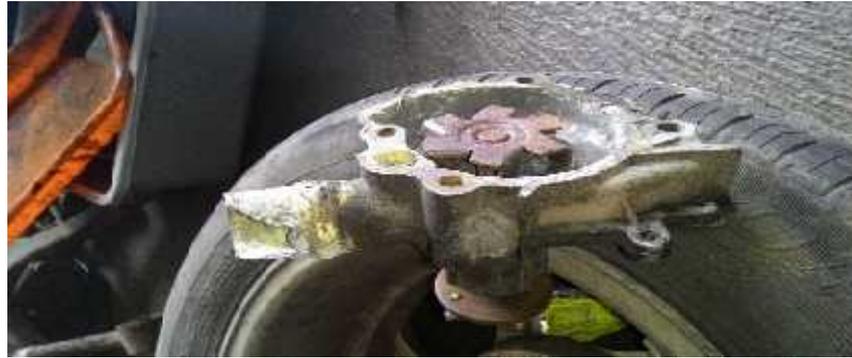
Gambar 4.14 Water Pump

Pada komponen ini tidak ada kebocoran dan bisa digunakan kembali. Hanya saja banyak sekali kerak yg menempel pada bagian kipas, mengakibatkan perputaran air dalam sistem pendingin kurang maksimal.

Karena terdapat banyak karat yang menempel maka bagian karat yang menempel pada water pump dibersihkan supaya dapat bergerak lebih lancar dalam proses pemompaan air radiator.

Kondisi water pump setelah dibersihkan lebih baik dari sebelumnya, karena sudah dapat berputar dengan lancar dan kerak yang menempel pada kipas water pump sudah di bersihkan. Kerak pada kipas inilah yang menjadi penghambat kipas untuk berputar sebagai mana mestinya.

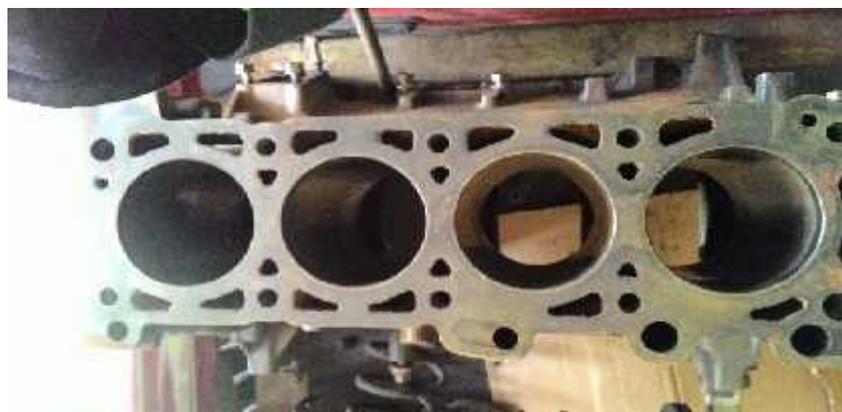
Gambar 4.15 Water jacket

Pembersihan bagian water jacket harus dilakukan karena terdapat banyak kerak dan kotoran yang dapat menghambat aliran air radiator dan mengakibatkan panas mesin menjadi berlebih karena kerak yang menempel menyebabkan aliran air yang berfungsi mendinginkan mesin menjadi kurang optimal.

Pada bagian ini dalam kondisi baik namun sudah terdapat banyak kerak yang menempel sehingga perlu di bersihkan sebelum digunakan kembali.

Kondisi water jacket setelah dibersihkan sudah terlihat cukup baik. Karena kerak yang menempel di dinding water jacket sudah dibersihkan. sehingga dapat memperlancar aliran air yang bersirkulasi di dalam water jacket.

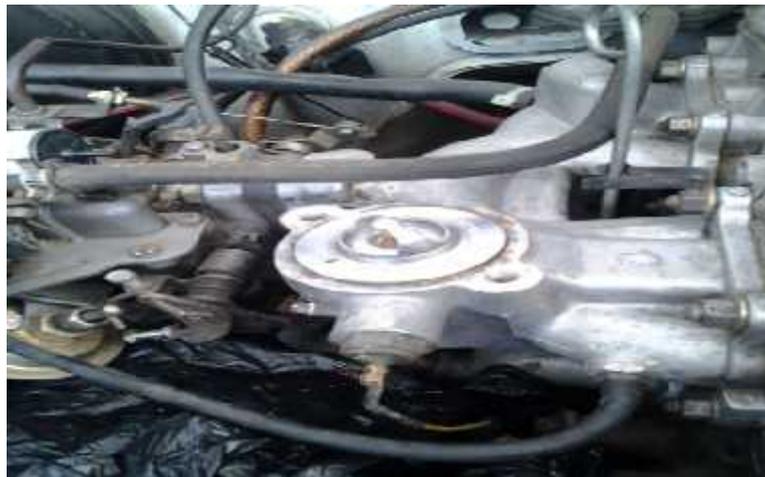
Gambar 4.16 Penambahan thermostat

Karena pada awal tidak terdapat thermostat pada sistem pendingin suzuki katana maka perlu sekali dilakukan penambahan thermostat pada mobil ini untuk membantu agar mesin lebih cepat mendapatkan suhu kerja ideal (90°C) pada mesin agar menghindari terjadinya *overcooling* (terlalu dingin) yang dapat mengakibatkan mesin terlalu boros dalam penggunaan bahan bakar akibat kondisi suhu mesin yang kurang ideal dalam proses pembakarannya, dan fungsi lainnya adalah agar tenaga mesin bekerja optimal dan lebih hemat dalam penggunaan bahan bakar saat kondisi mesin dingin. Thermostat yang digunakan ialah 82°C dimana pada saat mesin mencapai suhu tersebut barulah thermostat terbuka sehingga sistem pendingin mulai bekerja secara keseluruhan.

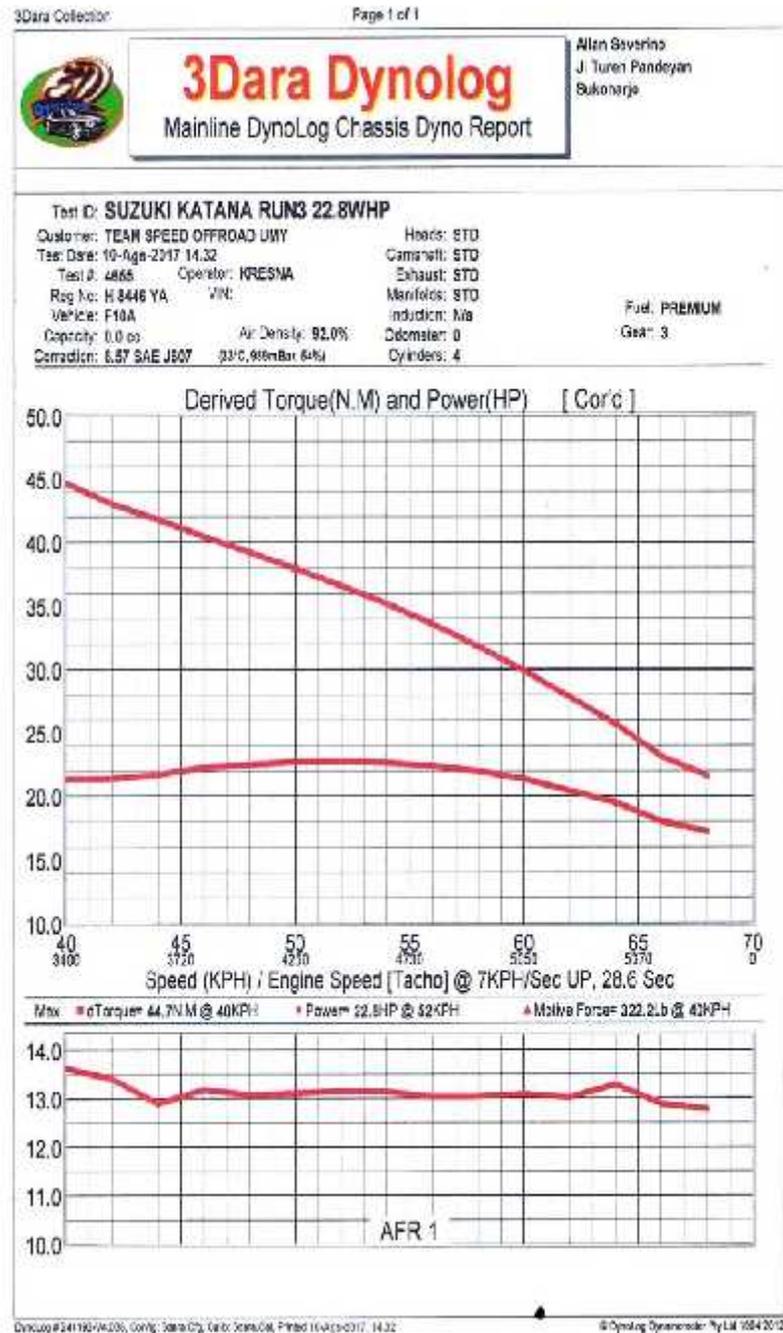
Gambar 4.11 Dynotest Setelah Development

Torsi	46,8 Newton Meter (Nm)
Power	24,2 Horse Power (Hp)

Analisis : Data dyno test mengalami peningkatan, karena adanya *development overlapping* mekanisme katup, data yg diperoleh Torsi 46,8 Nm dan Power 24,2 Hp. Peningkatan yang di dapat torsi 2,1 Nm dan power 1,6 Hp.
