BAB 4

HASIL ANALISIS DAN PEMBAHASAN

4.1.1 Pemeriksaan Komponen Pompa Bahan Bakar

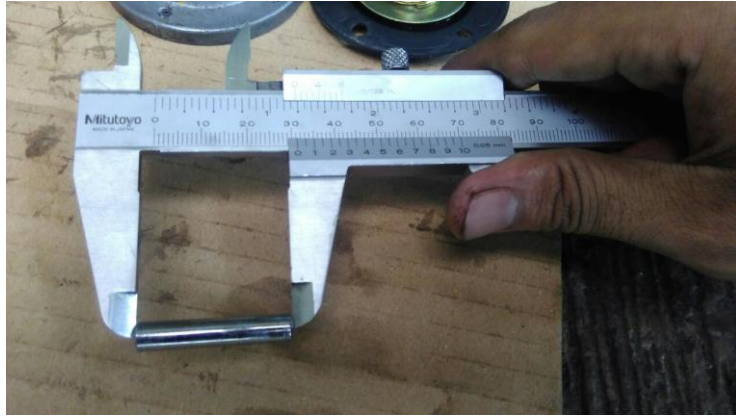
2. Mengukur panjang dari *push rod*

Gambar 4.2 Pengukuran panjang *push rod*

No.	Nama komponen	Spesifikasi	Batas Minimal	Hasil pengukuran
1.	<i>Push rod</i>	31.8 mm	31.1 mm	31.3 mm

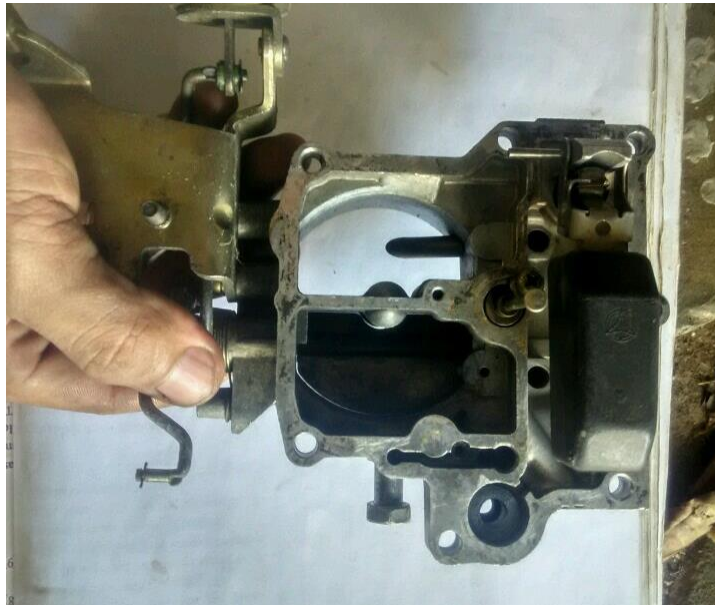
- a.) Memeriksa *air horn* dari kerusakan dan keretakan.
- b.) Memeriksa fungsi dari katup *choke*,

Gambar 4.3 *Checking Air Horn / Kepala karburator*

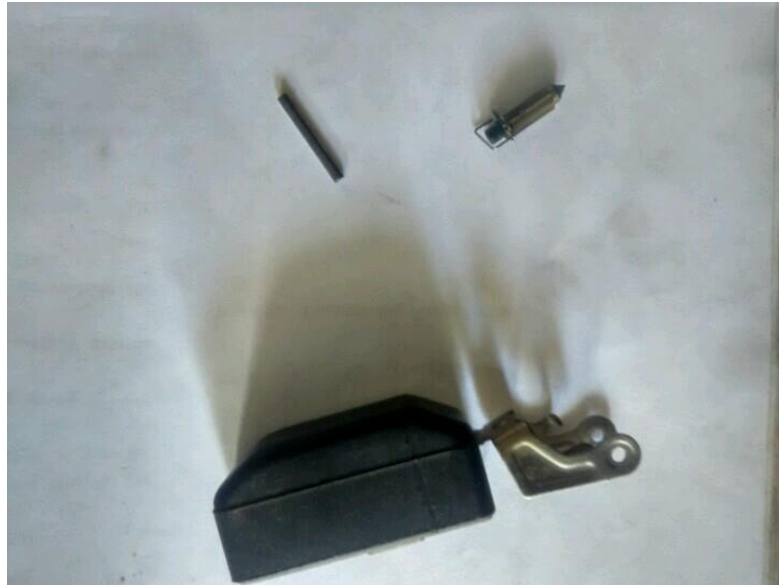
- c.) Memeriksa *needle valve* apakah bergerak bebas atau tidak,
- d.) Memeriksa pelampung dengan cara membalikkan kepala karburator, lalu tiup dengan udara ke lubang saluran ke pelampung. Jika *needle valve* tidak mengalami kebocoran berarti pelampung berfungsi dengan baik.

Gambar 4.4 *Checking Needle Valve, dan Float*

- 1) Pada bagian *Air Horn* atau kepala karburator tidak terdapat tanda retakan atau kerusakan,
 - 2) Katup choke masih berfungsi dengan baik,
 - 3) Pada sistem pelampung, *needle valve* terjadi kerusakan sehingga perlu diganti, dan tentunya dilakukan penyetelan ulang sistem pelampung,
 - 4) Karet pada *pump plunger* sudah mencapai batasnya maka dilakukan penggantian *pump plunger* beserta *spring* dari *pump plunger*.
2. Memeriksa Bagian *Body* Karburator
- Adapun beberapa pemeriksaan yang dilakukan :
- a.) Memeriksa bagian *body* dari keretakan atau kerusakan,
 - b.) Memeriksa venturi kecil primer, sekunder, dan venturi besar primer, sekunder dari kelonggaran atau pemakaian berlebihan. Jika venturi besar terlihat longgar,

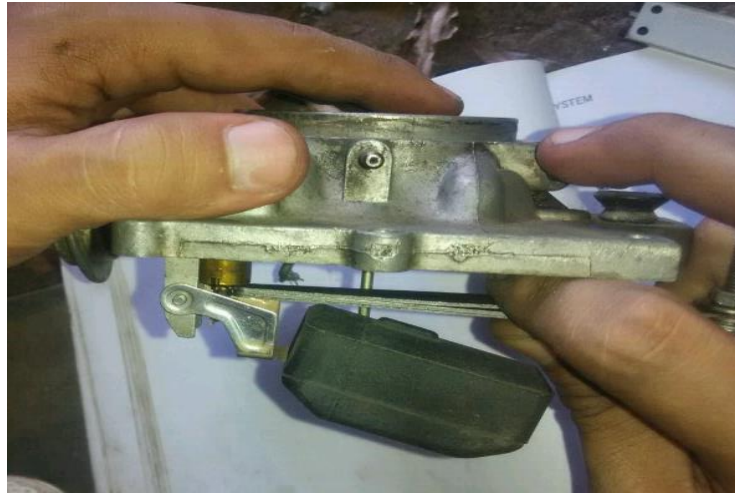
Gambar 4.6 Penyetelan pelampung posisi turun (distel menggunakan *filler gauge* dengan ukuran 0,8mm)

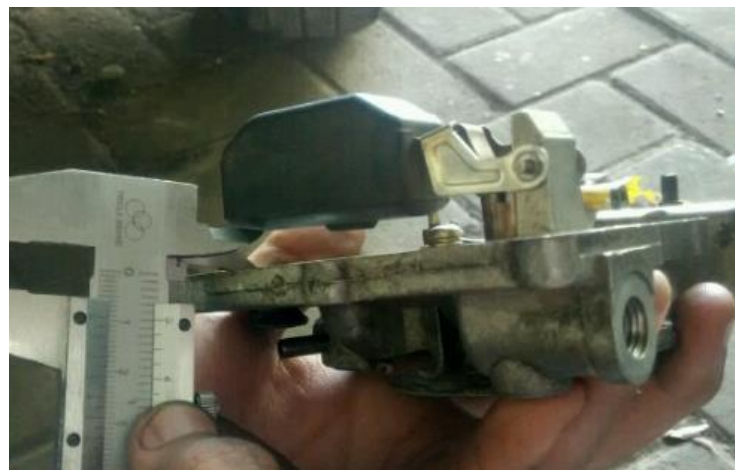
Gambar 4.7 Penyetelan pelampung posisi mengapung (distel pada ukuran 6mm)

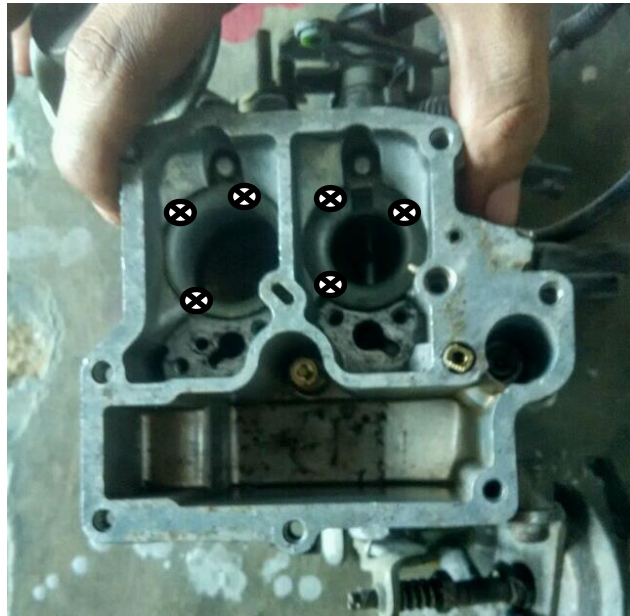
maka amankan venturi dengan cara mengecek pada tiga tanda dari *ventury* dengan *body joint* seperti gambar 4.9.

Gambar 4.9 Mengecek *Body*

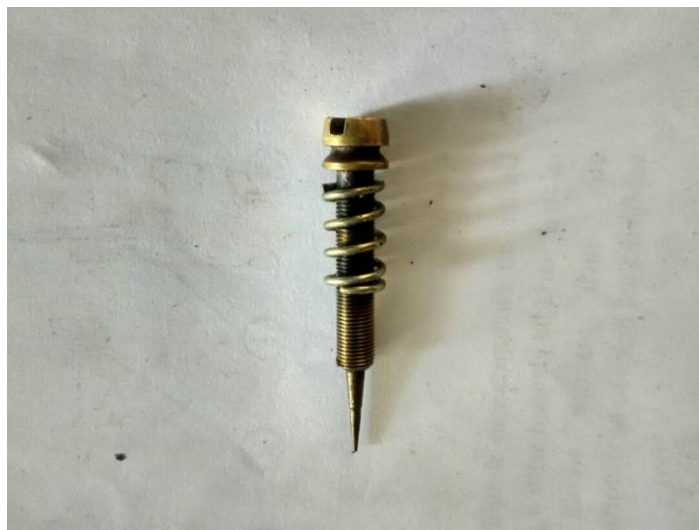
- a.) Memeriksa *flange* dari kerusakan, juga memeriksa setiap *port*.
- b.) Memeriksa *throttle valve* dari kerusakan.
- c.) Memeriksa ujung runcing, dan ulir dari *idle adjusting screw* dari kerusakan.

Gambar 4.11 Memeriksa *idle adjusting screw*

- 1) Tidak terjadi keretakan atau kerusakan yang berarti di bagian ini, semua masih berfungsi dengan baik.
