## BAB IV

### ANALISIS DAN PEMBAHASAN

#### 4.1. Analisis Hasil Penelitian dan Pengukuran

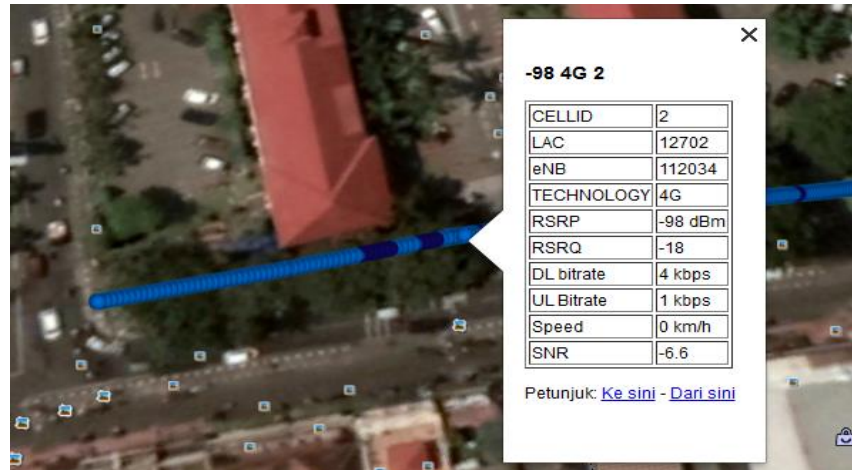
Gambar. 4.4. Titik 1 pengukuran RSRP

Titik pertama terletak di depan Hotel Grand Inna Malioboro. Berikut merupakan perhitungan di titik 1 didapat dari hasil pengukuran:

$$\begin{aligned}
 \text{Titik 1 RSRP} &= \text{RSSI} - 10 \log (12 * N) \\
 &= -70 - 10 \log (12 * 6) \\
 &= -70 - 18,57 \\
 &= -88,57 \text{ dBm}
 \end{aligned}$$

Berdasarkan hasil *drive test* di titik 1 didapatkan hasil pengukuran RSRP sebesar -98 dBm dengan indikator warna biru muda dan hasil perhitungan yang didapat sebesar -88,57 dBm indikator warna hijau dengan selisih nilai sebesar -9,03 dBm. Pada titik ini dapat dikatakan hasil pengukuran dan perhitungan dalam *range* nilai yang berbeda yaitu pengukuran warna biru muda kategori normal dengan *range* nilai -90 dBm s/d -100 dBm dan perhitungan warna hijau dengan *range* nilai -80 dBm s/d -90 dBm yang berarti kuat sinyal yang diterima dalam kategori baik. Pada titik 1 ini dapat dikatakan kuat sinyal yang diterima dikategorikan normal berdasarkan hasil pengukuran dan dikategorikan baik berdasarkan hasil perhitungan.

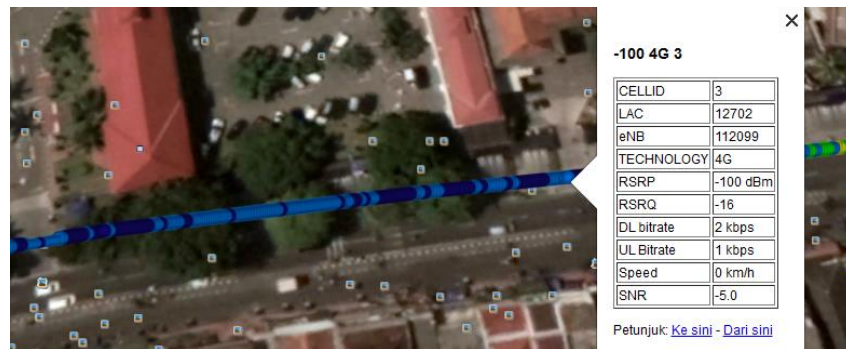
Gambar. 4.5. Titik 2 pengukuran RSRP

Titik 2 terletak di depan kantor dinas pariwisata. Titik ini *discover* oleh eNB 112099 *cell* 3 dimana *cell* ini terletak atas gedung toko sepatu bata depan mall malioboro yang mana jarak antara titik dengan *cell* sekitar 200 meter. Berikut merupakan perhitungan di titik 2 didapat dari hasil pengukuran:

$$\begin{aligned}
 \text{Titik 2 RSRP} &= \text{RSSI} - 10 \log (12 * N) \\
 &= -72 - 10 \log (12 * 6) \\
 &= -72 - 18,57 \\
 &= -90,57 \text{ dBm}
 \end{aligned}$$

Berdasarkan hasil *drive test* di titik 2 didapatkan hasil pengukuran didapat sebesar -100 dBm dengan indikator warna biru muda dan hasil nilai perhitungan didapat sebesar -90.57 dBm yang berarti nilai perhitungan lebih baik dibandingkan hasil pengukuran, namun masih dalam indikator warna yang sama yaitu warna biru muda dengan range -90 dBm s/d -100 dBm yang berarti kuat sinyal yang diterima dalam kategori normal. Selisih dari hasil pengukuran dan perhitungan sebesar -9,43 dBm.

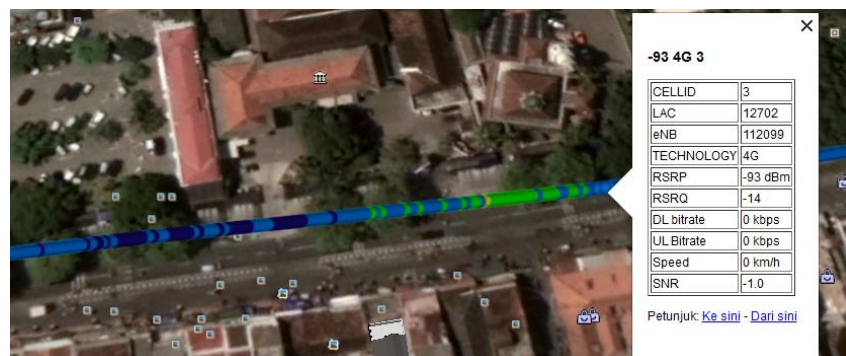
Gambar. 4.6. Titik 3 pengukuran RSRP

Titik 3 terletak di depan kantor Dewan Perwakilan Rakyat Daerah (DPRD) Yogyakarta. Titik ini *discover* oleh eNB 112099 *cell* 3 dimana *cell* ini terletak atas gedung toko sepatu bata depan mall malioboro yang mana jarak antara titik dengan *cell* sekitar 140 meter. Berikut merupakan perhitungan di titik 3 didapat dari hasil pengukuran:

$$\begin{aligned}
 \text{Titik 3 RSRP} &= \text{RSSI} - 10 \log (12 * N) \\
 &= -68 - 10 \log (12 * 6) \\
 &= -68 - 18,57 \\
 &= -86,57 \text{ dBm}
 \end{aligned}$$

Hasil pengukuran didapat sebesar -93 dBm dengan indikator warna biru muda dan hasil perhitungan sebesar -86,57 dBm indikator warna hijau dengan selisih nilai sebesar -6,43 dBm. Pada titik 3 ini dapat dikatakan hasil pengukuran dan perhitungan dalam *range* nilai yang berbeda yaitu pengukuran warna biru muda kategori normal dengan *range* nilai -90 s/d -100 dBm dan perhitungan warna hijau dengan *range* nilai -80 dBm s/d -90 dBm yang berarti kuat sinyal yang diterima dalam kategori baik. Pada titik 1 ini dapat dikatakan kuat sinyal yang diterima dikategorikan normal berdasarkan hasil pengukuran dan dikategorikan baik berdasarkan hasil perhitungan.

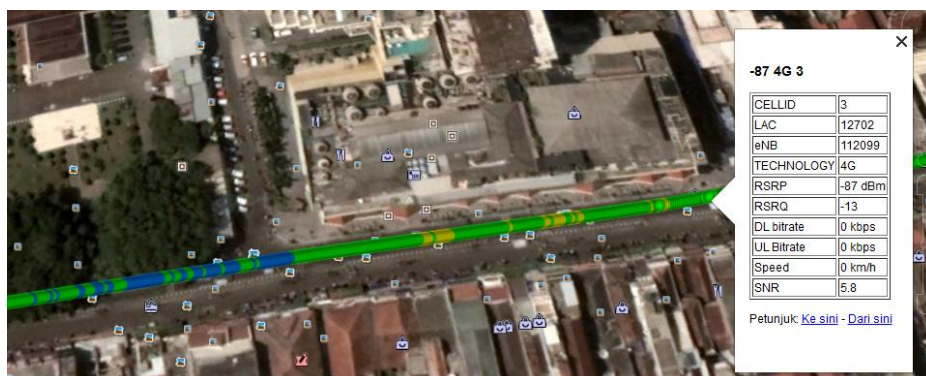
Gambar. 4.7. Titik 4 pengukuran RSRP

Titik 4 pengukuran terletak di depan pusat perbelanjaan Mall Malioboro. Titik ini *discover* oleh eNB 112099 *cell* 3 dimana *cell* ini terletak atas gedung toko sepatu bata depan mall malioboro yang mana jarak antara titik dengan *cell* sekitar 80 meter. Berikut merupakan perhitungan di titik 4 didapat dari hasil pengukuran:

$$\begin{aligned}
 \text{Titik 4 RSRP} &= \text{RSSI} - 10 \log (12 * N) \\
 &= -65 - 10 \log (12 * 6) \\
 &= -65 - 18,57 \\
 &= -83,57 \text{ dBm}
 \end{aligned}$$

Hasil pengukuran RSRP didapat sebesar -87 dBm dengan indikator warna hijau, sedangkan hasil perhitungan didapat -83,57 dBm yang berarti nilai perhitungan lebih baik dibandingkan hasil pengukuran namun masih dalam indikator warna yang sama yaitu warna hijau dengan *range* -80 s/d -90 dBm berkondisi baik. Selisih dari hasil pengukuran dan perhitungan sebesar -3,37 dBm. Berdasarkan hasil perbandingan antara pengukuran dan perhitungan tersebut dapat dikatakan bahwa RSRP pada titik ini berkondisi baik.

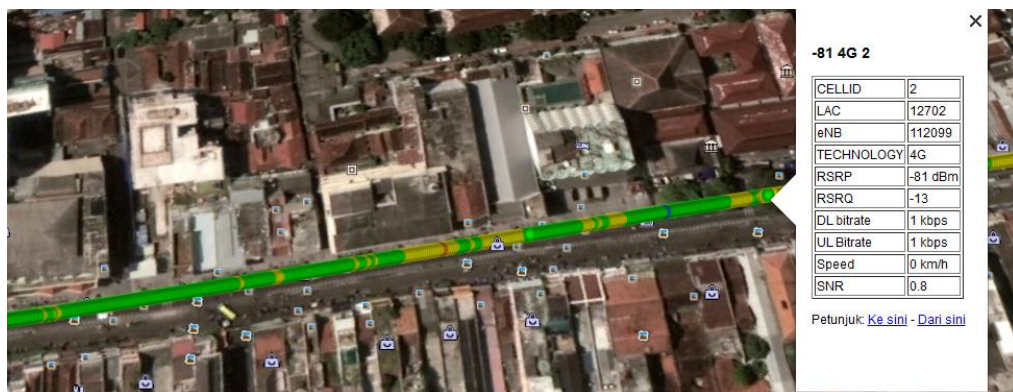
Gambar. 4.8. Titik 5 pengukuran RSRP

Titik 5 terletak di sekitar depan kantor Satuan Polisi Pamong Praja (Satpol PP). Titik ini *discover* oleh eNB 112099 *cell* 2 dimana *cell* ini terletak bagian belakang atas gedung *Ramayana Departmen Store* yang mana jarak antara titik dengan *cell* sekitar 230 meter. Berikut merupakan perhitungan di titik 5 didapat dari hasil pengukuran:

$$\begin{aligned}
 \text{Titik 5 RSRP} &= \text{RSSI} - 10 \log (12 * N) \\
 &= -63 - 10 \log (12 * 6) \\
 &= -63 - 18,57 \\
 &= -81,57 \text{ dBm}
 \end{aligned}$$

Pada titik ini didapat hasil pengukuran RSRP sebesar -81 dBm dengan indikator warna hijau yang berarti pada titik ini memiliki kondisi baik. Hasil

perhitungan yang didapat sebesar -81,57 dBm yang berarti cukup mendekati nilai hasil pengukuran. Selisih dari hasil pengukuran dan perhitungan sebesar 0,57 dBm. Berdasarkan standar KPI yang mengacu pada aplikasi *G-Net Track Pro*, hasil pengukuran dan perhitungan masih dalam *range* yang sama yaitu -80 dBm s/d -90 dBm indikator warna hijau dengan kondisi baik. Hasil perbandingan antara pengukuran dan perhitungan tersebut dapat dikatakan bahwa RSRP pada titik ini berkondisi baik.

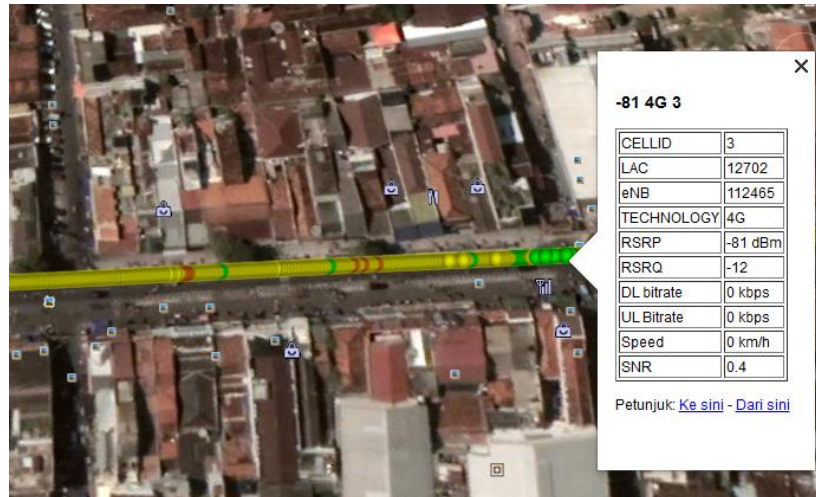
Gambar. 4.10. Titik 7 pengukuran RSRP

Titik 7 terletak di depan *Ramayana Department Store*. Titik ini dicover oleh eNB 112465 cell 3 dimana cell ini terletak bagian depan atas gedung *Ramayanan Departmen Store* yang mana jarak antara titik dengan cell sekitar 10 meter. Berikut merupakan perhitungan di titik 7 didapat dari hasil pengukuran:

$$\begin{aligned}
 \text{Titik 7 RSRP} &= \text{RSSI} - 10 \log (12 * N) \\
 &= -64 - 10 \log (12 * 6) \\
 &= -64 - 18,57 \\
 &= -82,57 \text{ dBm}
 \end{aligned}$$

Hasil pengukuran RSRP didapat sebesar -81 dBm dengan indikator warna hijau dan hasil perhitungan yang didapat sebesar -82,57 dBm indikator warna hijau dengan selisih nilai sebesar 1,57 dBm. Berdasarkan standar KPI yang mengacu pada aplikasi *G-Net Track Pro*, nilai RSRP berwarna hijau terdapat pada *range* nilai -80 dBm s/d -90 dBm yang berarti kuat sinyal yang diterima pada titik ini dalam kategori baik.

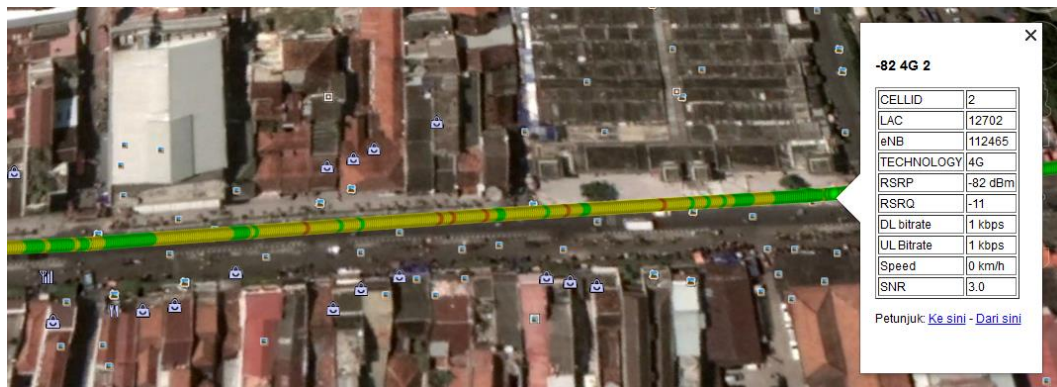
Gambar. 4.11. Titik 8 pengukuran RSRP

Titik 8 terletak di depan pusat perbelanjaan Hamzah Batik Malioboro. Titik ini dicover oleh eNB 112465 cell 2 dimana cell ini terletak di depan Hamzah Batik Malioboro yang mana jarak antara titik dengan cell sekitar 10 meter. Berikut merupakan perhitungan di titik 8 didapat dari hasil pengukuran:

$$\begin{aligned}
 \text{Titik 8 RSRP} &= \text{RSSI} - 10 \log (12 * N) \\
 &= -65 - 10 \log (12 * 6) \\
 &= -65 - 18,57 \\
 &= -83,57 \text{ dBm}
 \end{aligned}$$

Berdasarkan hasil *drive test* yang dilakukan didapat RSRP dengan hasil pengukuran sebesar -82 dBm dengan indikator warna hijau dan hasil perhitungan yang didapat sebesar -83,57 dBm indikator warna hijau dengan selisih nilai sebesar 1,57 dBm. Pada titik ini dapat dikatakan hasil pengukuran dan perhitungan masih dalam range nilai yang sama yaitu warna hijau dengan range -80 s/d -90 dBm yang berarti kuat sinyal yang diterima dalam kategori baik.

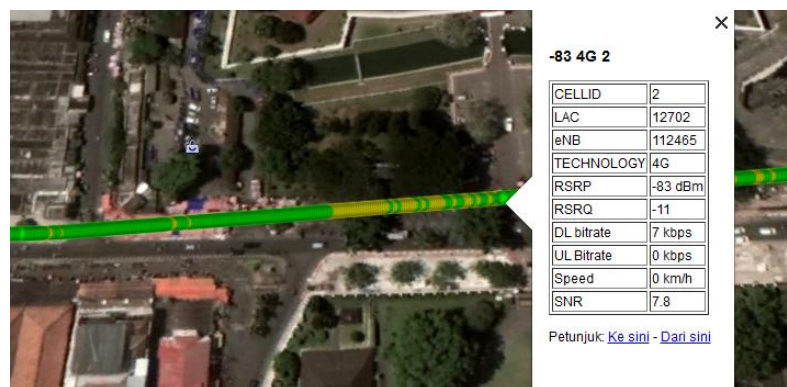
Gambar. 4.12. Titik 9 pengukuran RSRP

Pengukuran RSRP titik 9 pengukuran terletak di depan pintu masuk Museum Vredeburg Yogyakarta. Titik ini dicover oleh eNB 112465 *cell* 2 dimana *cell* ini terletak di depan Hamzah Batik Malioboro yang mana jarak antara titik dengan *cell* sekitar 190 meter. Berikut merupakan perhitungan di titik 9 didapat dari hasil pengukuran:

$$\begin{aligned}
 \text{Titik 9 RSRP} &= \text{RSSI} - 10 \log (12 * N) \\
 &= -63 - 10 \log (12 * 6) \\
 &= -63 - 18,57 \\
 &= -81,57 \text{ dBm}
 \end{aligned}$$

Hasil pengukuran RSRP didapat nilai -83 dBm dengan indikator warna hijau kondisi baik dan hasil perhitungan sebesar -81,57 dBm indikator warna hijau dengan selisih nilai sebesar -1,43 dBm. Pada titik ini dapat dikatakan hasil pengukuran dan perhitungan masih dalam range nilai yang sama yaitu warna hijau dengan range -80 s/d -90 dBm yang berarti kuat sinyal yang diterima dalam kategori baik.

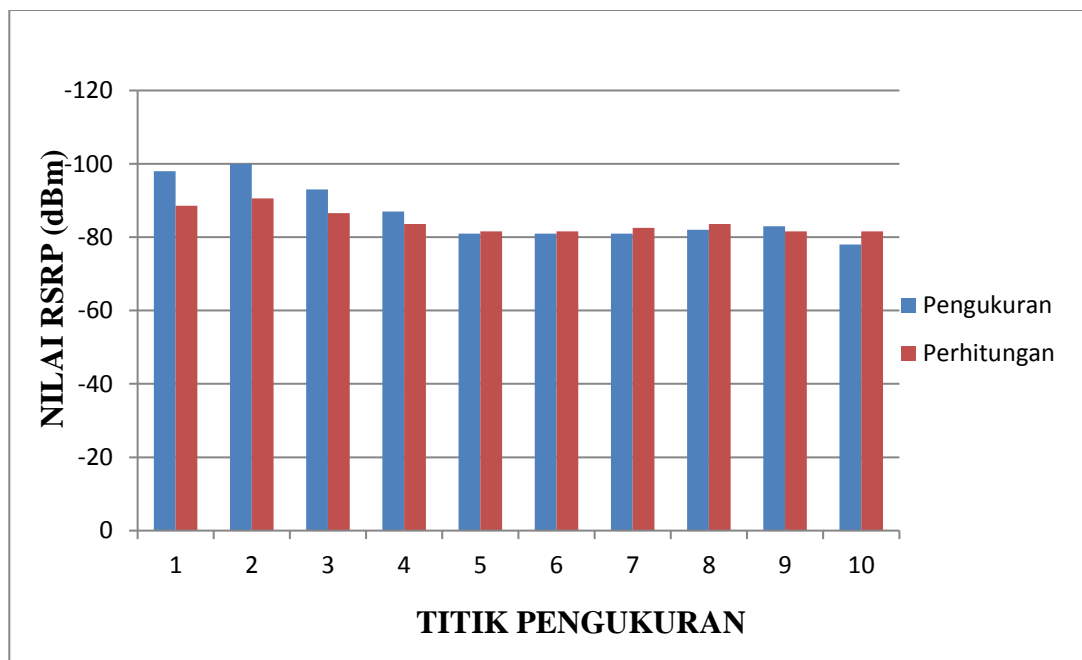
Gambar. 4.14. Grafik perbandingan pengukuran dan perhitungan RSRP

Berdasarkan hasil pengukuran RSRP yang telah dibandingkan dengan hasil perhitungan, dapat dilihat bahwa nilai RSRP dari hasil pengukuran yang terdapat di jalan Malioboro berkisar antara -70 dBm sampai dengan -100 dBm dimana jika seluruh titik dirata-rata didapatkan hasil sebesar -86,4 dBm. Sedangkan hasil dari perhitungan berkisar antara -80 dBm sampai dengan -90,57 dBm dengan rata-rata seluruh titik didapatkan hasil sebesar -84,17 dBm. Dari hasil tersebut dapat disimpulkan bahwa RSRP di Jalan Malioboro berkategori baik.

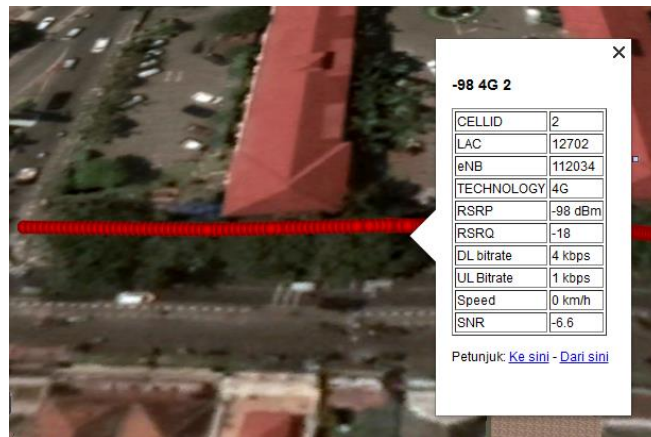
Gambar. 4.16. Titik 1 pengukuran RSRQ

Pada gambar 4.15 dapat dilihat bahwa terdapat 10 titik pengukuran RSRQ di jalan Malioboro. Titik pertama terdapat di depan Hotel Grand Inna Malioboro. Berikut merupakan perhitungan di titik 1:

$$\begin{aligned}
 \text{Titik 1 RSRQ} &= 10 \log_{10} (RB) + (RSRP) - (RSSI) \\
 &= 10 \log_{10} (6) + (-98) - (-70)
 \end{aligned}$$

$$\begin{aligned}
 &= 7,78 + (-98) - (-70) \\
 &= -20,21 \text{ dB}
 \end{aligned}$$

Berdasarkan hasil *drive test* di titik ini didapat nilai pengukuran RSRQ sebesar -18 dB dengan indikator warna merah yang berarti kondisi pada titik ini buruk. Hasil perhitungan yang didapat sebesar -20,21 dB indikator warna merah dengan selisih nilai sebesar -2,21 dB dengan hasil pengukuran. Pada titik 1 ini dapat dikatakan hasil pengukuran dan perhitungan masih dalam *range* nilai yang sama yaitu warna merah dengan *range* -14 s/d -20 dB yang berarti RSRQ dalam kategori buruk.

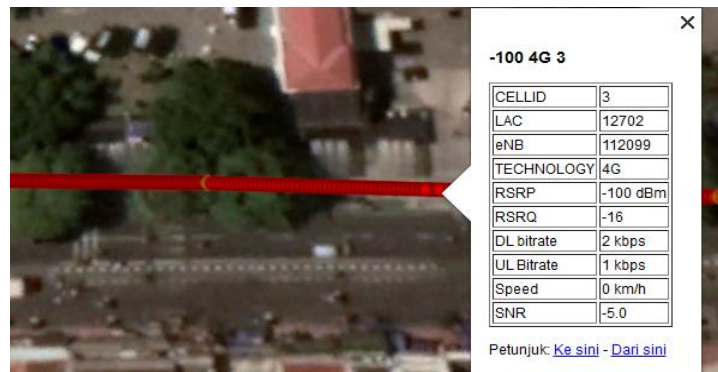
Gambar. 4.17. Titik 2 pengukuran RSRQ

Titik 2 terletak di depan kantor dinas pariwisata. Berikut merupakan hasil perhitungan di titik 2:

$$\begin{aligned}
 \text{Titik 2 RSRQ} &= 10 \log_{10}(\text{RB}) + (\text{RSRP}) - (\text{RSSI}) \\
 &= 10 \log_{10}(6) + (-100) - (-72) \\
 &= 7,78 + (-100) - (-72) \\
 &= -20,21 \text{ dB}
 \end{aligned}$$

Berdasarkan hasil *drive test* di titik ini didapat nilai pengukuran RSRQ sebesar -16 dB dengan indikator warna merah. Berdasarkan standar yang telah ditetapkan, RSRQ dengan nilai -16 dB memiliki kategori buruk. Untuk nilai perhitungan didapat sebesar -20,21 dB yang berarti nilai perhitungan lebih buruk dibandingkan hasil pengukuran, namun masih dalam indikator warna yang sama yaitu warna merah dengan *range* -14 s/d -20 dB sehingga RSRQ yang diterima di titik ini dalam kategori buruk. Selisih dari hasil pengukuran dan perhitungan

sebesar 4,21 dB. Kondisi RSRQ buruk di wilayah ini dapat disebabkan oleh lokasi yang rimbun oleh pohon yang besar, gedung hotel yang bisa saja menyebabkan *blocking signal* untuk wilayah ini sehingga sinyal yang diterima oleh *user equipment* kurang baik.

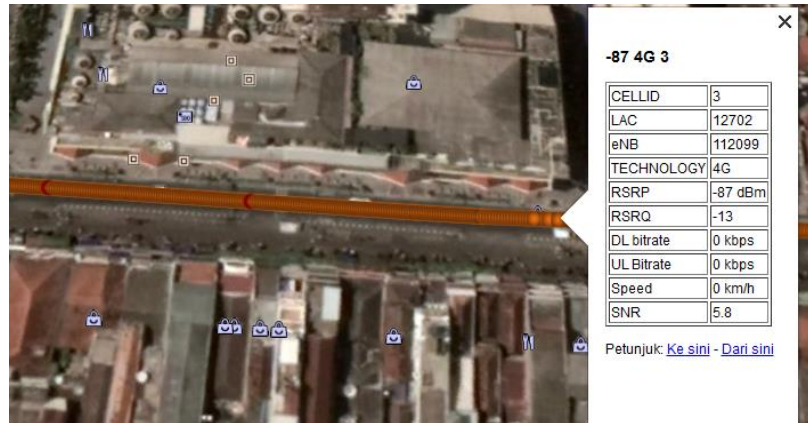
Gambar. 4.19. Titik 4 pengukuran RSRQ

Titik 4 pengukuran terletak di depan Mall Malioboro. Berikut merupakan hasil perhitungan di titik 4:

$$\begin{aligned}
 \text{Titik 4 RSRQ} &= 10 \log_{10}(\text{RB}) + (\text{RSRP}) - (\text{RSSI}) \\
 &= 10 \log_{10}(6) + (-87) - (-65) \\
 &= 7,78 + (-87) - (-65) \\
 &= -14,21 \text{ dB}
 \end{aligned}$$

Hasil pengukuran RSRQ sebesar -13 dB dengan indikator warna *orange*. Berdasarkan standar KPI RSRQ untuk nilai -13 dB dapat dikategorikan berwarna *orange* yang berarti normal. Hasil perhitungan sebesar -14,21 dB indikator warna *orange* dengan selisih nilai sebesar 1,21 dB dengan hasil pengukuran. Pada titik ini dapat dikatakan hasil pengukuran dan perhitungan dalam range nilai yang sama yaitu hasil warna *orange range* -10 dB s/d -14 dB. RSRQ di wilayah ini dapat kategori normal.

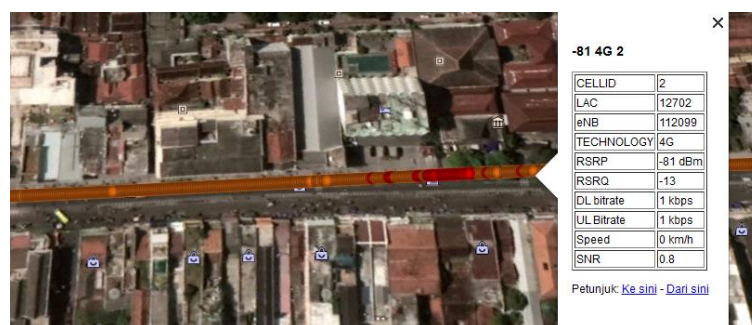
Gambar. 4.20. Titik 5 pengukuran RSRQ

Titik 5 terletak di sekitar depan kantor Satuan Polisi Pamong Praja (Satpol PP) dengan hasil pengukuran RSRQ sebesar -13 dB dengan indikator warna *orange* yang berarti pada titik ini memiliki kondisi normal. Berikut merupakan hasil perhitungan di titik 5:

$$\begin{aligned}
 \text{Titik 5 RSRQ} &= 10 \log_{10}(\text{RB}) + (\text{RSRP}) - (\text{RSSI}) \\
 &= 10 \log_{10}(6) + (-81) - (-63) \\
 &= 7,78 + (-81) - (-63) \\
 &= -10,21 \text{ dB}
 \end{aligned}$$

Hasil perhitungan yang didapat sebesar -10,21 dB dengan indikator warna *orange* memiliki selisih nilai dari hasil pengukuran dan perhitungan sebesar -2,79 dB. Dapat dikatakan hasil pengukuran dan perhitungan dalam *range* nilai yang sama yaitu hasil dengan warna *orange range* nilai -10 dB s/d -14 dB. RSRQ di wilayah ini dapat kategori normal.

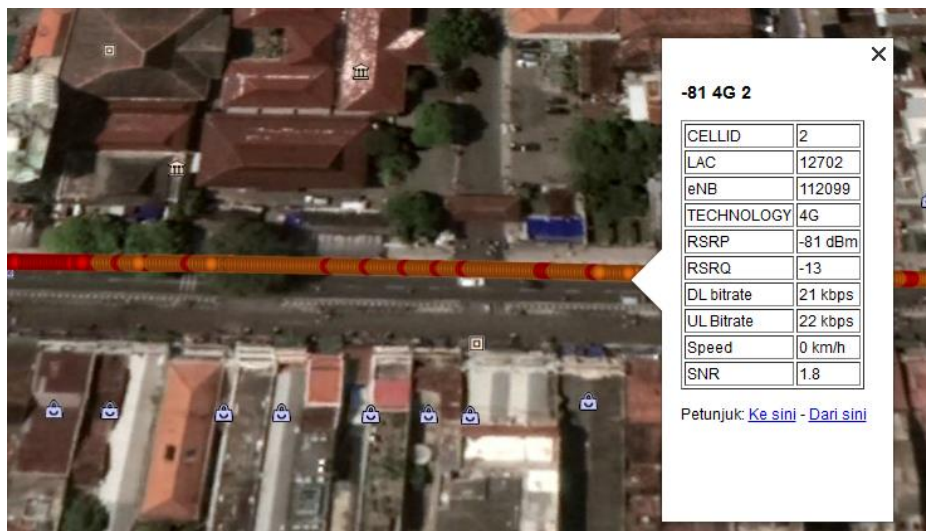
Gambar. 4.21. Titik 6 pengukuran RSRQ

Titik 6 pengukuran terletak di depan Kantor Gubernur Yogyakarta. Berikut merupakan hasil perhitungan di titik 6:

$$\begin{aligned}
 \text{Titik 6 RSRQ} &= 10 \log_{10}(\text{RB}) + (\text{RSRP}) - (\text{RSSI}) \\
 &= 10 \log_{10}(6) + (-81) - (-63) \\
 &= 7,78 + (-81) - (-63) \\
 &= -10,21 \text{ dB}
 \end{aligned}$$

Hasil pengukuran RSRQ sebesar -13 dB dengan indikator warna *orange* yang berarti pada titik ini memiliki kondisi normal. Hasil perhitungan yang didapat sebesar -10,21 dB indikator warna *orange* dengan selisih nilai dari hasil pengukuran dan perhitungan sebesar -2,79 dB. Dapat dikatakan hasil pengukuran dan perhitungan dalam *range* nilai yang sama yaitu hasil dengan warna *orange range* -10 dB s/d -14 dB. RSRQ di wilayah ini dapat kategori normal.

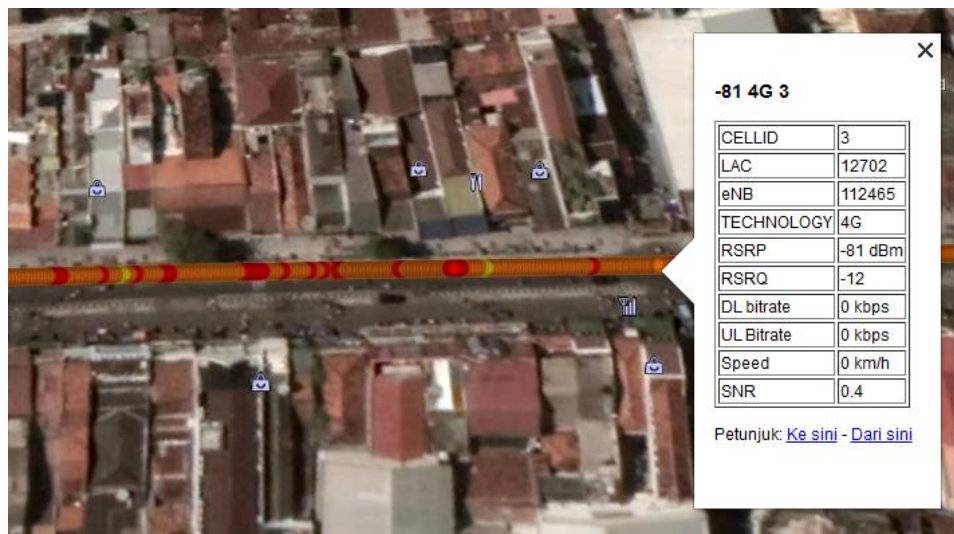
Gambar. 4.22. Titik 7 pengukuran RSRQ

Titik 7 terletak di depan Ramayana *Department Store*. Berikut merupakan hasil perhitungan di titik 7:

$$\begin{aligned}
 \text{Titik 7 RSRQ} &= 10 \log_{10}(\text{RB}) + (\text{RSRP}) - (\text{RSSI}) \\
 &= 10 \log_{10}(6) + (-81) - (-64) \\
 &= 7,78 + (-81) - (-64) \\
 &= -9,21 \text{ dB}
 \end{aligned}$$

Hasil pengukuran sebesar -12 dB dengan indikator warna *orange* yang berarti pada titik ini memiliki kondisi normal. Hasil perhitungan yang didapat sebesar -9,21 dB indikator warna kuning yang berkondisi baik. Selisih nilai dari hasil pengukuran dan perhitungan sebesar -2,79 dB. Dapat dikatakan hasil pengukuran dan perhitungan tidak dalam *range* nilai yang sama yaitu hasil pengukuran dengan warna *orange range* -10 dB s/d -14 dB kategori normal, sedangkan hasil perhitungan terdapat di *range* -7 dB s/d -10 dB yang berarti

warna indikator kuning dengan kategori baik. RSRQ di wilayah ini dapat kategori normal dari segi pengukuran, dan baik dari hasil perhitungan.

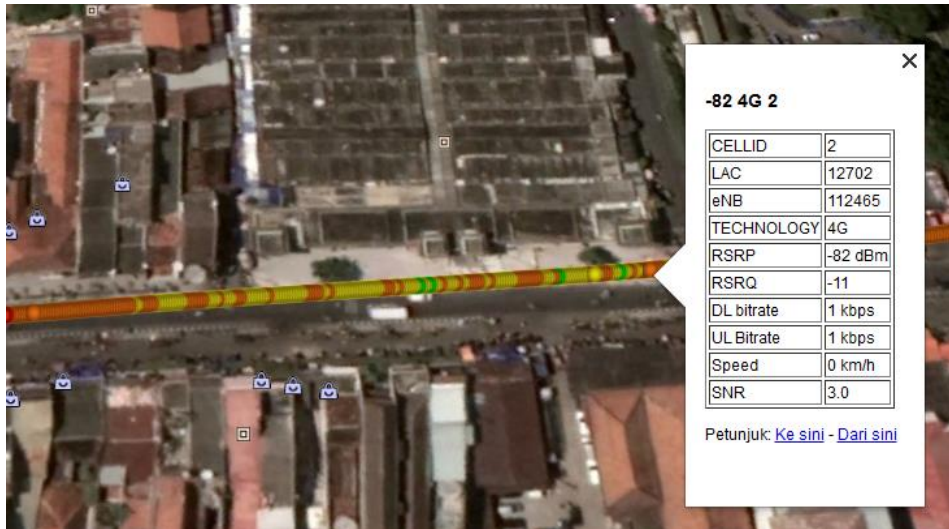
Gambar. 4.23. Titik 8 pengukuran RSRQ

Pengukuran RSRQ titik 8 terletak di depan pusat perbelanjaan Hamzah Batik Malioboro. Berikut merupakan hasil perhitungan di titik 8:

$$\begin{aligned}
 \text{Titik 8 RSRQ} &= 10 \log_{10}(\text{RB}) + (\text{RSRP}) - (\text{RSSI}) \\
 &= 10 \log_{10}(6) + (-82) - (-65) \\
 &= 7,78 + (-82) - (-65) \\
 &= -9,21 \text{ dB}
 \end{aligned}$$

Hasil pengukuran sebesar -11 dB dengan indikator warna *orange* yang berarti pada titik ini memiliki kondisi normal. Hasil perhitungan yang didapat sebesar -9,21 dB indikator warna kuning yang berkondisi baik. Selisih nilai dari hasil pengukuran dan perhitungan sebesar -1,79 dB. Dapat dikatakan hasil pengukuran dan perhitungan tidak dalam *range* nilai yang sama yaitu hasil pengukuran dengan warna *orange range* -10 dB s/d -14 dB kategori normal, sedangkan hasil perhitungan terdapat di *range* -7 s/d -10 dB yang berarti warna indikator kuning dengan kategori baik. RSRQ di wilayah ini dapat kategori normal dari segi pengukuran, dan baik dari hasil perhitungan.

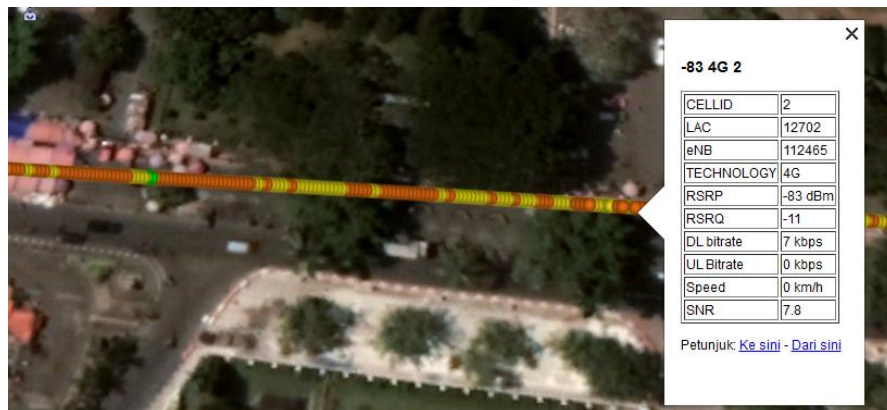
Gambar. 4.24. Titik 9 pengukuran RSRQ

Pengukuran RSRQ titik 9 terletak di depan pintu masuk Museum Vredeburg Yogyakarta. Berikut merupakan hasil perhitungan di titik 9:

$$\begin{aligned}
 \text{Titik 9 RSRQ} &= 10 \log_{10}(\text{RB}) + (\text{RSRP}) - (\text{RSSI}) \\
 &= 10 \log_{10}(6) + (-83) - (-63) \\
 &= 7,78 + (-83) - (-63) \\
 &= -12,21 \text{ dB}
 \end{aligned}$$

Hasil pengukuran RSRQ didapat sebesar -11 dB dengan indikator warna *orange*. Berdasarkan standar yang telah ditetapkan, RSRQ dengan nilai -11 dB memiliki kategori normal. Hasil perhitungan yang didapat sebesar -12,21 dB indikator warna *orange* yang berkondisi normal. Selisih nilai dari hasil pengukuran dan perhitungan sebesar -1,21 dB. Dapat dikatakan hasil pengukuran dan perhitungan masih dalam *range* nilai yang sama yaitu warna *orange range* -10 dB s/d -14 dB kategori normal.

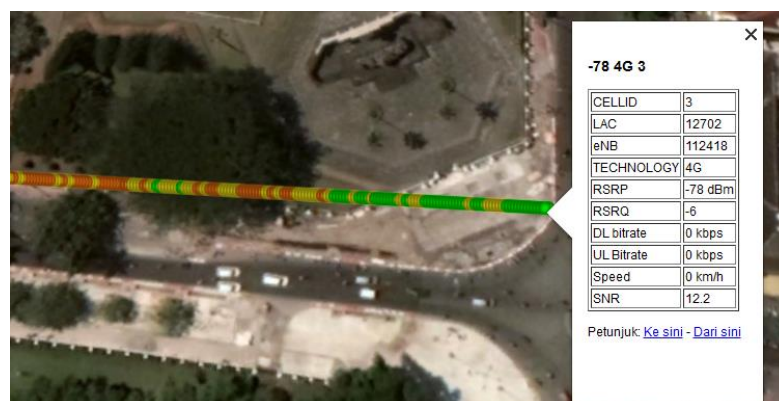
Gambar. 4.25. Titik 10 pengukuran RSRQ

Pengukuran RSRQ titik 10 terletak di titik 0 Km Malioboro dengan hasil pengukuran sebesar -6 dB dengan indikator warna hijau. Berdasarkan standar yang telah ditetapkan, RSRQ dengan nilai -6 dB memiliki kategori sangat. Berikut merupakan hasil perhitungan di titik 10:

$$\begin{aligned}
 \text{Titik 10 RSRQ} &= 10 \log_{10}(\text{RB}) + (\text{RSRP}) - (\text{RSSI}) \\
 &= 10 \log_{10}(6) + (-78) - (-63) \\
 &= 7,78 + (-78) - (-63) \\
 &= -7,21 \text{ dB}
 \end{aligned}$$

Hasil perhitungan didapat sebesar -7,21 dB indikator warna kuning dengan selisih nilai sebesar 1,21 dB. Pada titik 10 ini dapat dikatakan hasil pengukuran dan perhitungan dalam *range* nilai yang berbeda yaitu pengukuran warna hijau dengan *range* -1 dB s/d -7 dB, sedangkan hasil perhitungan berwarna kuning dengan *range* nilai -7 dB s/d -10 dB yang berarti RSRQ dalam kategori baik. Titik 0 Km memiliki letak yang tidak dihalangi oleh bangunan besar dan pengaruh pepohonan disekitarnya sehingga di wilayah ini terjadinya *blocking signal* cukup minimal.
