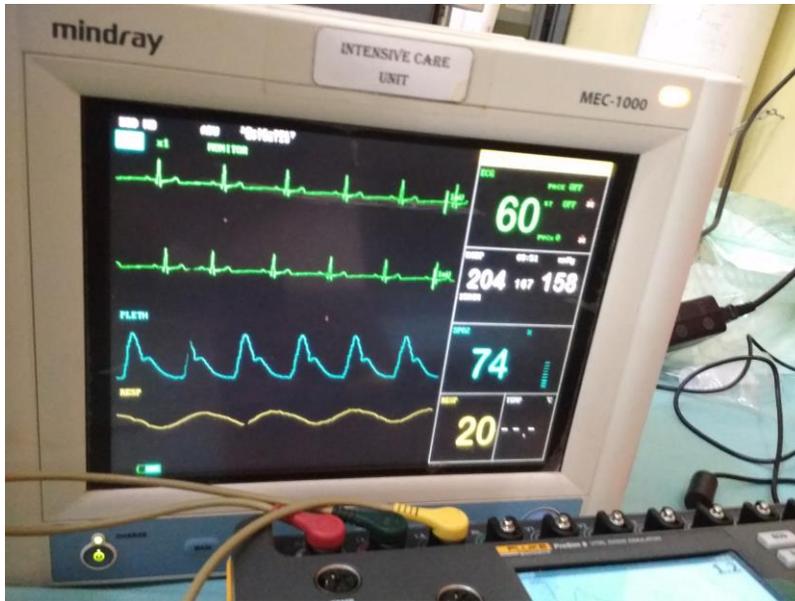
Pada foto ini adalah proses pada saat kalibrasi menggunakan metode non invasive (dengan manset) untuk melihat ke akuratan nilai yang di hasilkan dan monitor yang sedang di kalibrasi adalah merek mindray mec-1000 , lokasi di RSIY PDHI Yogyakarta .

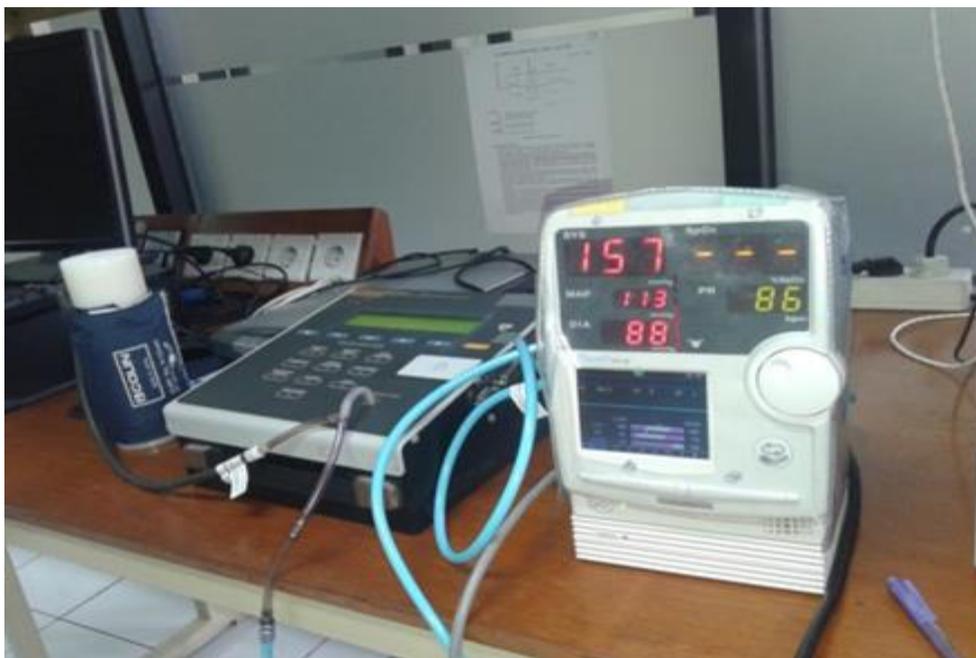
Pada foto ini adalah proses kalibrasi pasien monitor dengan metode invasive (tanpa manset ) untuk melihat ke akuratan nilai yang di hasilkan pada pesawat monitor tersebut, lokasi di PT Adi Multi Kalibrasi Yogyakarta.

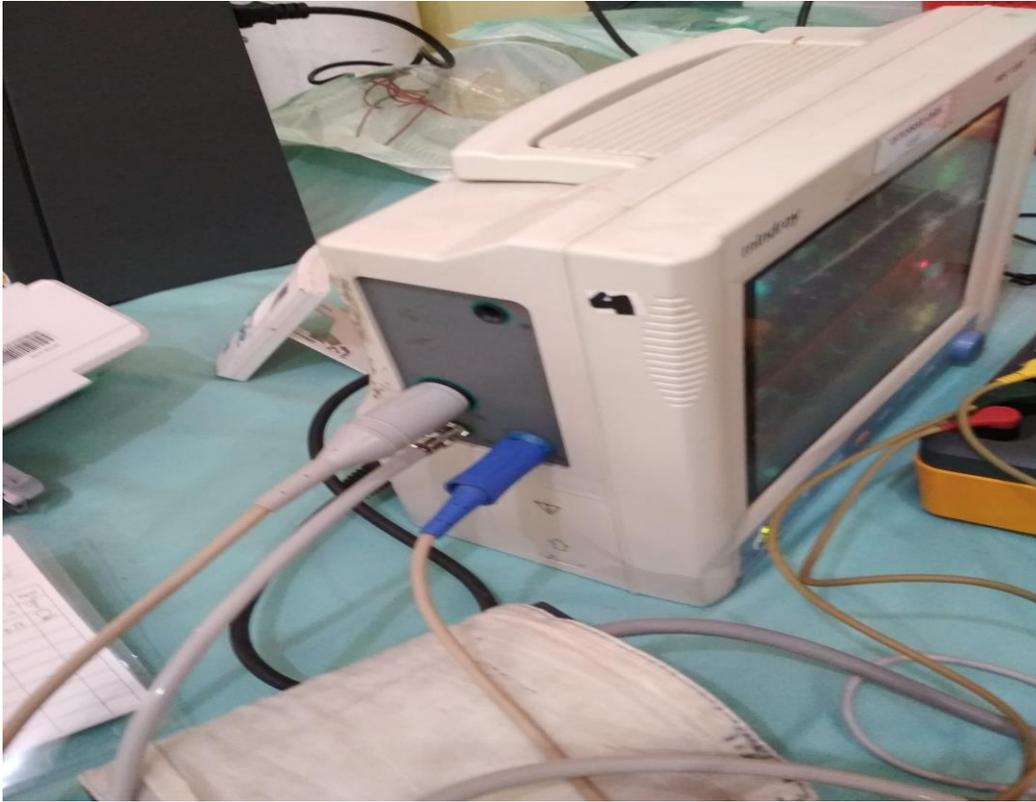
Pada foto ini adalah proses pemasangan aksesoris dari NIBP simulator ke pasien monitor bertujuan untuk melihat hasil pengukuran yang di lakukan sebanyak 6 kali .

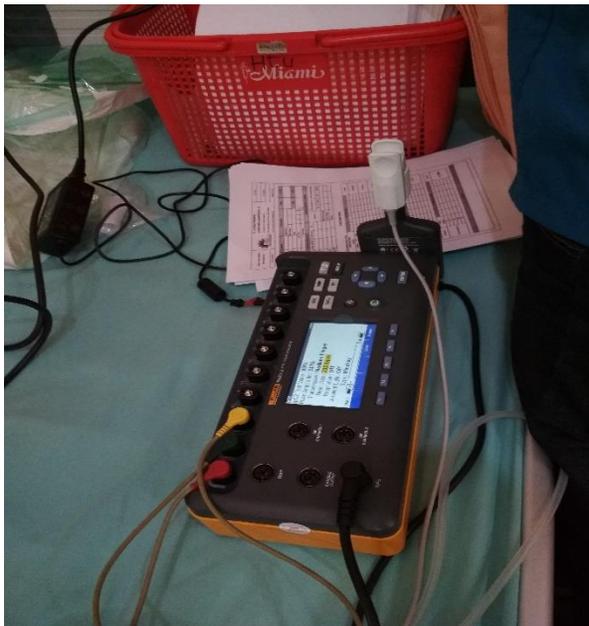
Pengukuran Spo2 pada pasien monitor dengan menggunakan NIBP simulator Prosim 8 lokasi di RSIY PDHI Yogyakarta

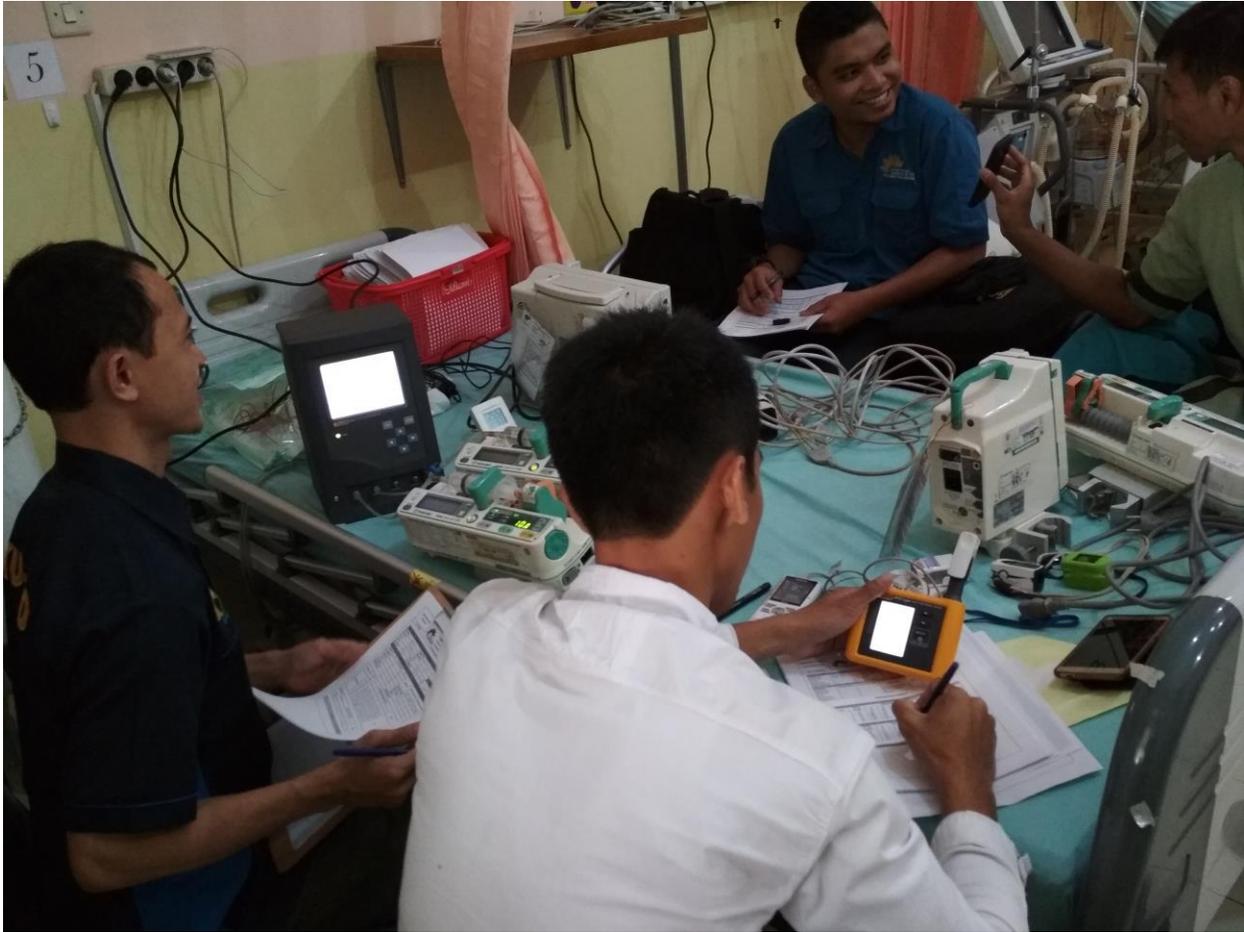
Pada foto ini adalah proses kalibrasi alat-alat yang ada di rumah sakit bersama teknisi PT Adi Multi Kalibrasi dan Teknisi pada RSIY PDHI Yogyakarta, lokasi di ruang ICU RSIY PDHI Yogyakarta.

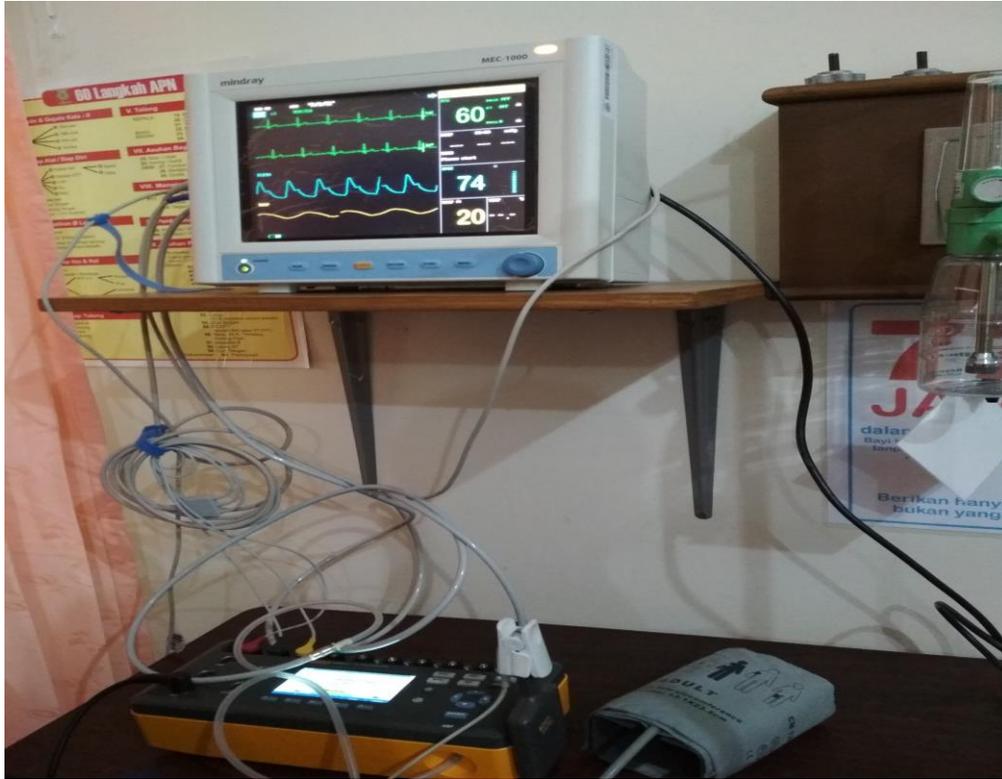
Pada foto ini adalah proses kalibrasi pada pengukuran Systole pada pasien monitor Zondan Zd 120d menggunakan metode non invasive di kamar pasien RSIY PDHI Yogyakarta.

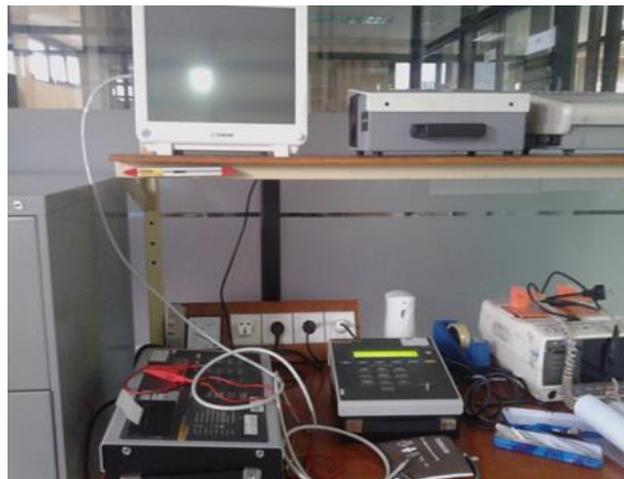
Pada foto ini adalah proses kalibrasi pasien monitor Zondan Apollo N4 menggunakan metode invasive, sebelum melakukan kalibrasi kami melakukan pengujian kebocoran arus, daya tahan perlindungan pembumihan menggunakan ESA untuk menguji keselamatan alat pasien monitor tersebut lokasi di PT Adi Multi Kalibrasi.

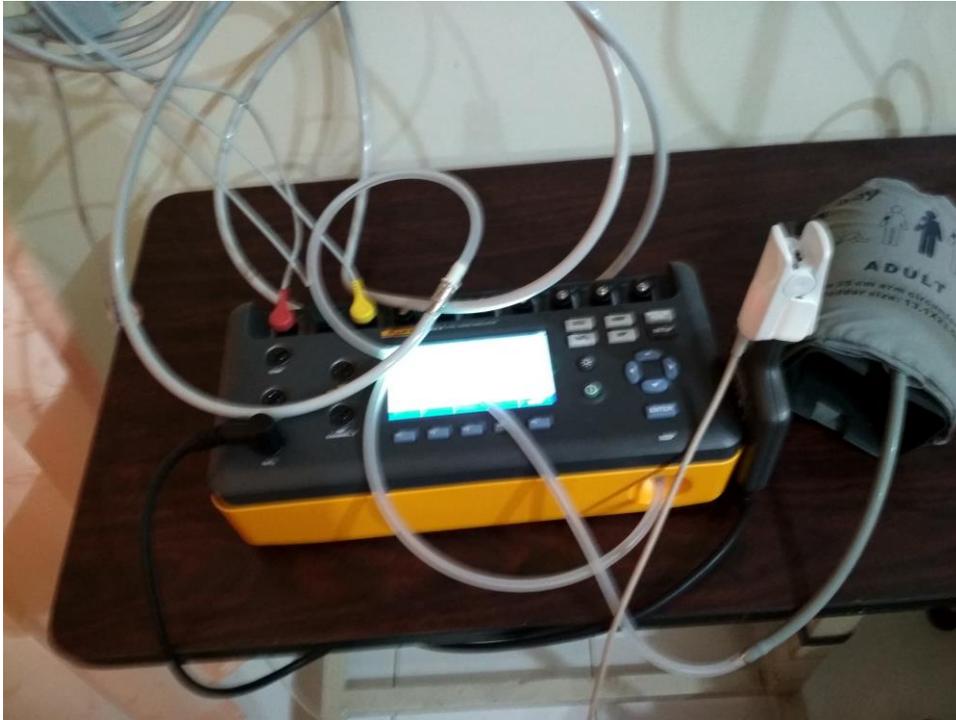
Foto Fluke NIBP Simulator Prosim 8 sedang di operasikan

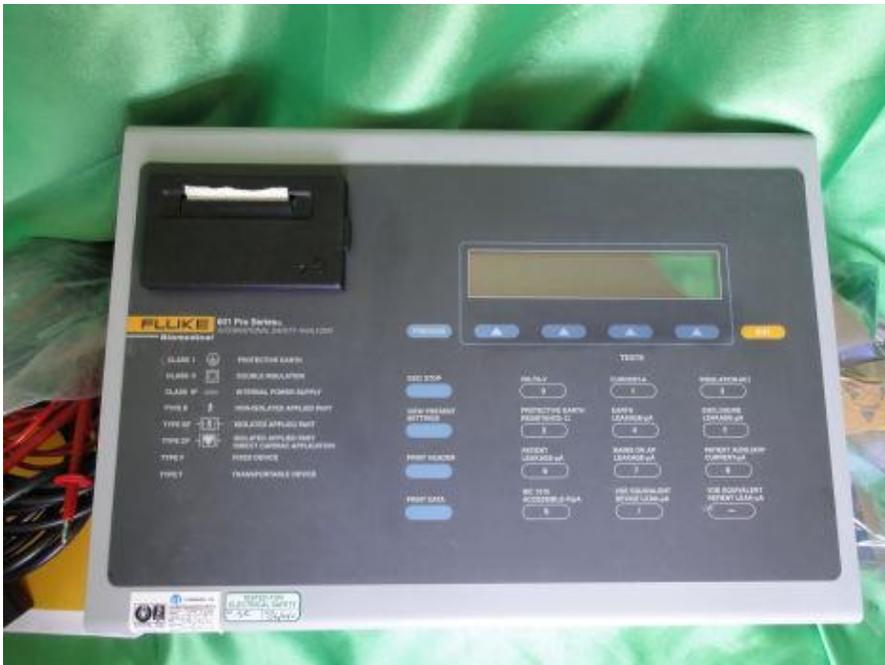
Foto Electrical Safety Analyzer (ESA) Fluke 601 PRO series XL

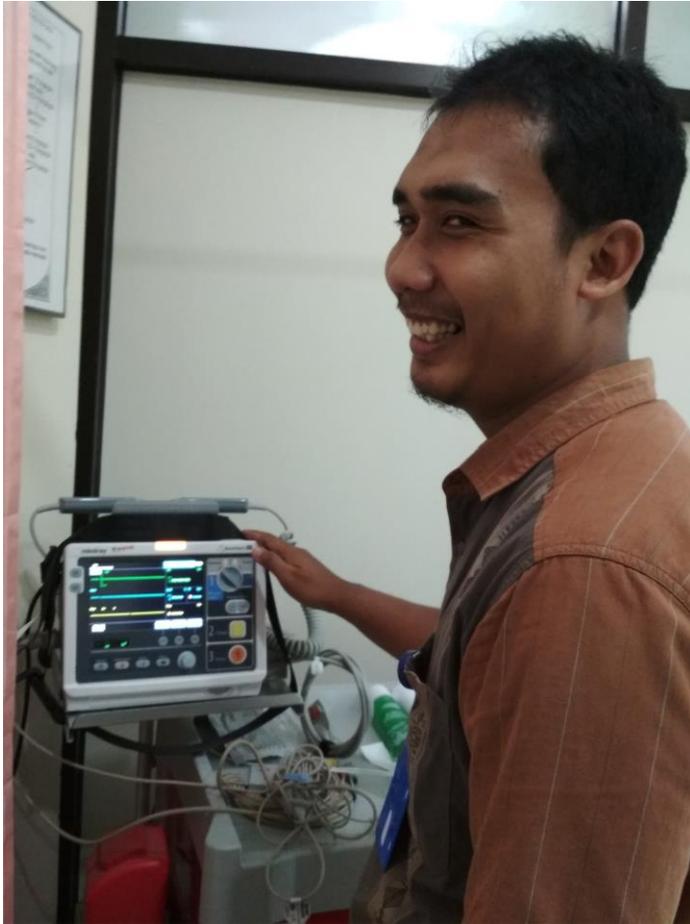
Pada foto ini sedang dalam proses pemasangan kabel NIBP simulator sebelum melakukan kalibrasi dan uji kelayakan fungsi alat tersebut, untuk melihat akurat hasilnya atau tidak, lokasi di IGD RSIY PDHI Yogyakarta.
