BAB IV
ANALISIS DATA DAN PEMBAHASAN

4.3. Audit Keselamatan Jalan

Tabel 4.10. Daftar Periksa Kondisi Umum Jalan Yogyakarta - Wonosari Km 10-13, 2017.

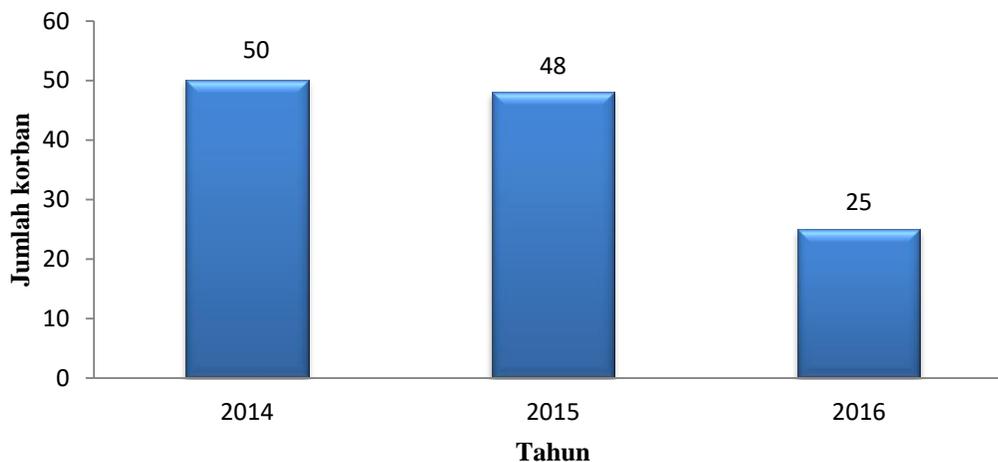
Gambar 4.1 Jumlah Kecelakaan di jalan Yogyakarta-Wonosari Km 10-13 (Kepolisian Resor Bantul, 2017).

Dari Gambar 4.1 dan Gambar 4.2 dapat diambil kesimpulan bahwa dari 123 kejadian kecelakaan, paling banyak kecelakaan terjadi pada tahun 2014 yaitu 50 kejadian kecelakaan. Korban kecelakaan dari tahun 2014-2016 paling banyak mengalami luka ringan, yaitu sebanyak 128 orang.

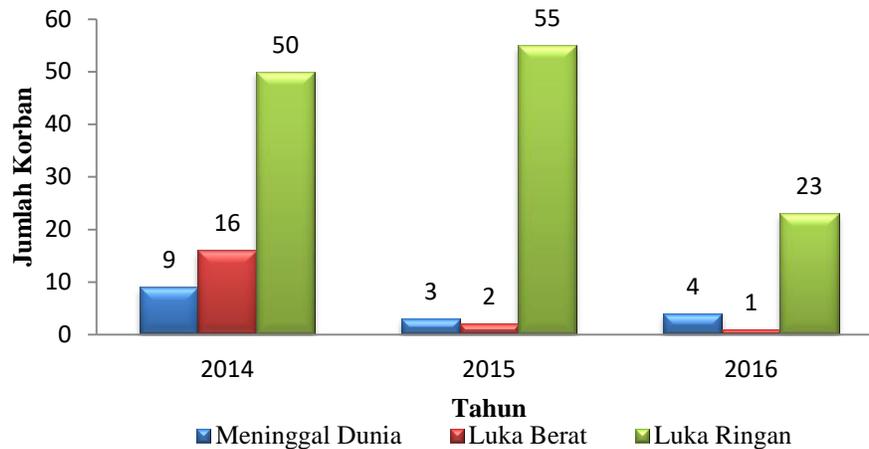
Gambar 4.2 Jumlah Korban Kecelakaan Berdasarkan Tingkat Keparahan Korban (Kepolisian Resor Bantul, 2017).

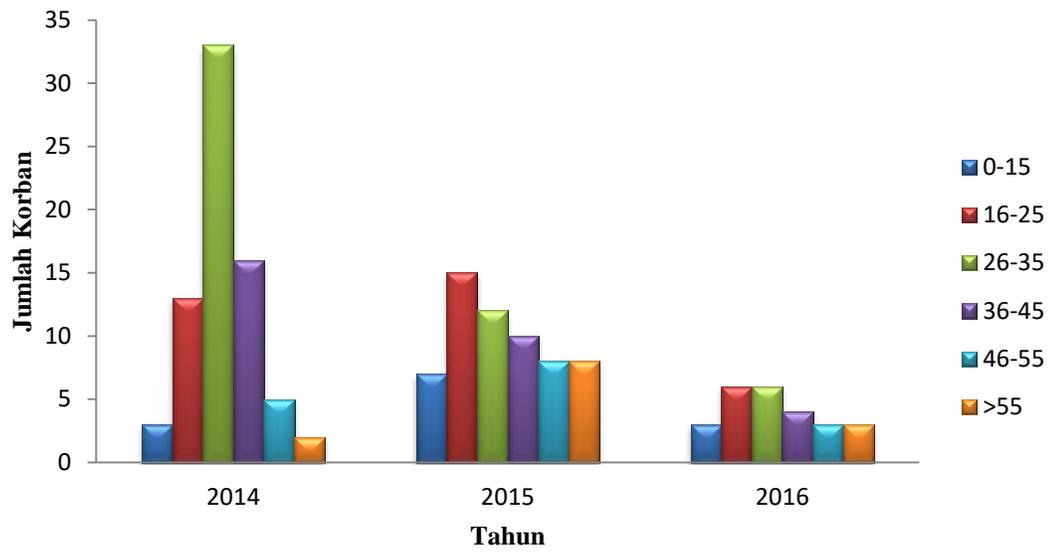
Gambar 4.3. Usia Korban Kecelakaan (Kepolisian Resor Bantul, 2017).

Gambar 4.3 menunjukkan bahwa korban kecelakaan terbanyak adalah kelompok usia 26-35 tahun, yaitu sebesar 31%.

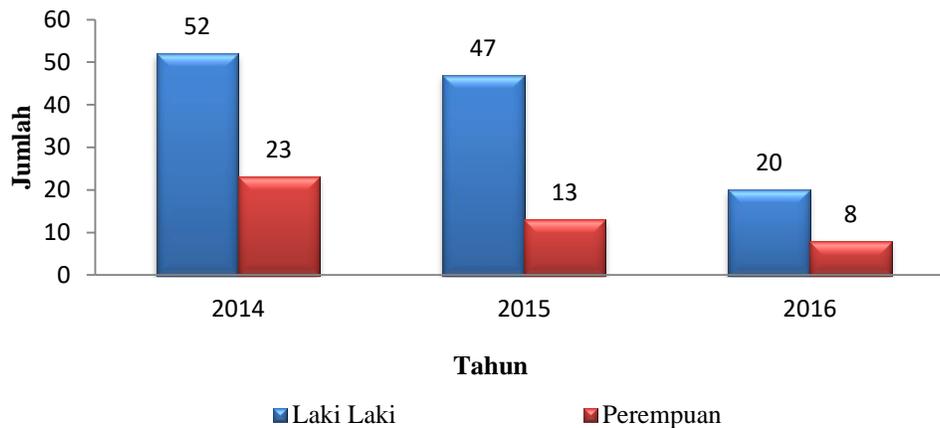
Gambar 4.4. Jumlah Korban Kecelakaan Berdasarkan Jenis Kelamin (Kepolisian Resor Bantul, 2017).

Gambar 4.4 menunjukkan bahwa jumlah korban kecelakaan laki-laki lebih banyak daripada korban perempuan, yaitu sebesar 73%.

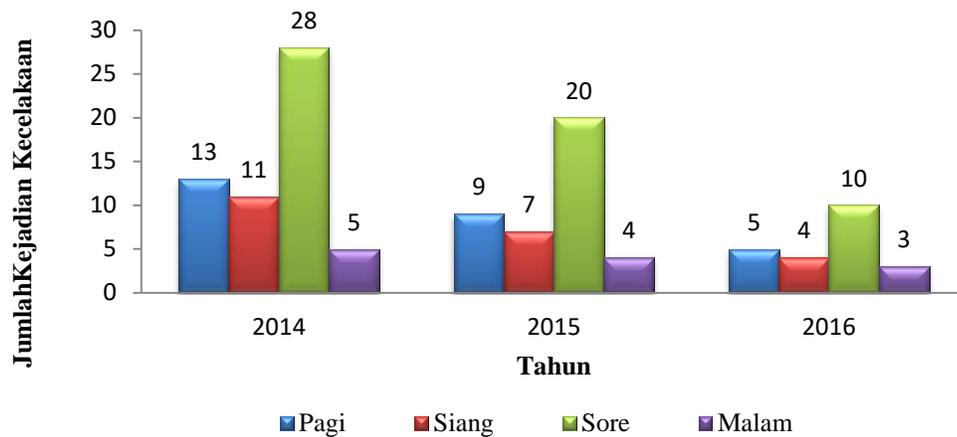
Gambar 4.5. Waktu Terjadinya Kecelakaan (Kepolisian Resor Bantul, 2017).

Dari Gambar 4.5 dapat dilihat bahwa kecelakaan lalu lintas sering terjadi pada waktu sore hari (15.00–18.59) yaitu 58 kejadian atau 47% dari total kejadian dikarenakan pada sore hari banyak pengendara yang lalai serta kurang memperhatikan pengendara yang lain karena mengendarai dengan kecepatan tinggi.

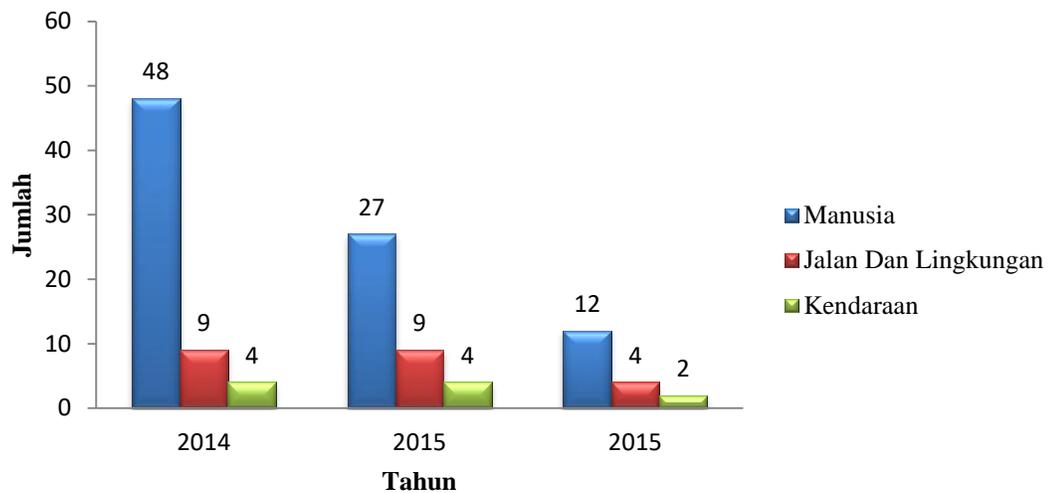
Gambar 4.6. Jumlah Kecelakaan Berdasarkan Faktor Penyebab (Kepolisian Resor Bantul, 2017).

Dari Tabel 4.5 dapat diketahui bahwa faktor penyebab kecelakaan terbesar adalah faktor manusia, yaitu sebanyak 87 kejadian kecelakaan atau 71% dari total kecelakaan yang teridentifikasi.

Selain faktor manusia, faktor jalan dan lingkungan juga berpengaruh menyebabkan kecelakaan, antara lain karena minimnya lampu lalu-lintas, adanya kerikil di jalan. Sedangkan faktor kendaraan disebabkan karena terjadinya pecah ban sehingga kendaraan menjadi oleng.

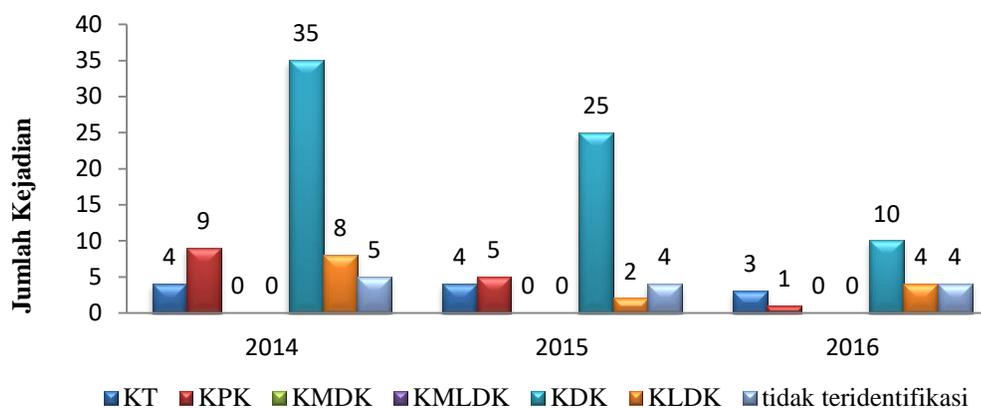
Gambar 4.7. Jumlah Kecelakaan Berdasarkan Tipe kecelakaan (Kepolisian Resor Bantul, 2017).

Berdasarkan proses kejadian, Kecelakaan Tanpa Gerakan Membelok Dua Kendaraan (KDK) adalah kejadian yang paling sering terjadi,

yaitu sebanyak 70 kejadian (57%). Ada beberapa kecelakaan pada kurun waktu 2014-2016 yang tidak teridentifikasi kejadiannya karena pihak kepolisian Resor Bantul tidak mencatat secara lengkap kronologi kejadian kecelakaannya.

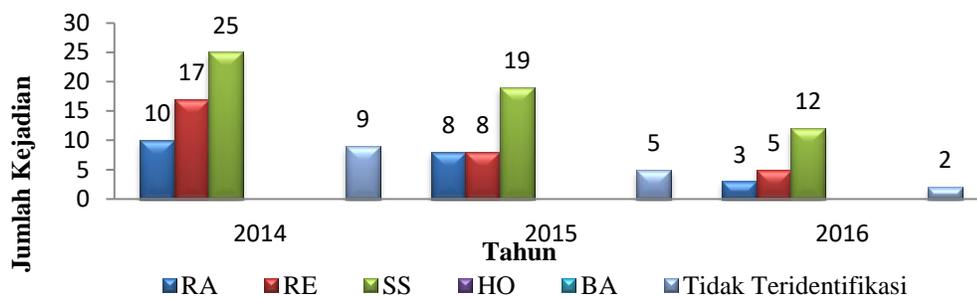
Gambar 4.8. Jumlah Kecelakaan Berdasarkan Jenis Tabrakan (Kepolisian Resor Bantul, 2017).

Dari Tabel, 4.7 dapat disimpulkan bahwa berdasarkan jenis tabrakan yang terbanyak adalah "*Sideswipe*" sebanyak 56 kejadian. Jenis tabrakan

“*Sideswipe*” dikarenakan banyaknya kendaraan yang hendak menyiap, memacu kendaraan dengan kencang dan kendaraan yang ada di depan melanggar lampu merah dan juga kendaraan yang membelok di lajur sama yang mengakibatkan tabrakan samping. Jenis tabrakan “*Rear-end*” sebanyak 30 kejadian, dikarenakan banyaknya memacu kendaraan dengan kecepatan tinggi dan kendaraan yang ada di depan mengerem tiba-tiba sehingga menyebabkan pengemudi yang ada di belakang menabrak bagian belakang kendaraan yang mengerem tersebut. Sedangkan jenis tabrakan “*Rear-Angel*” sebanyak 21 kejadian.

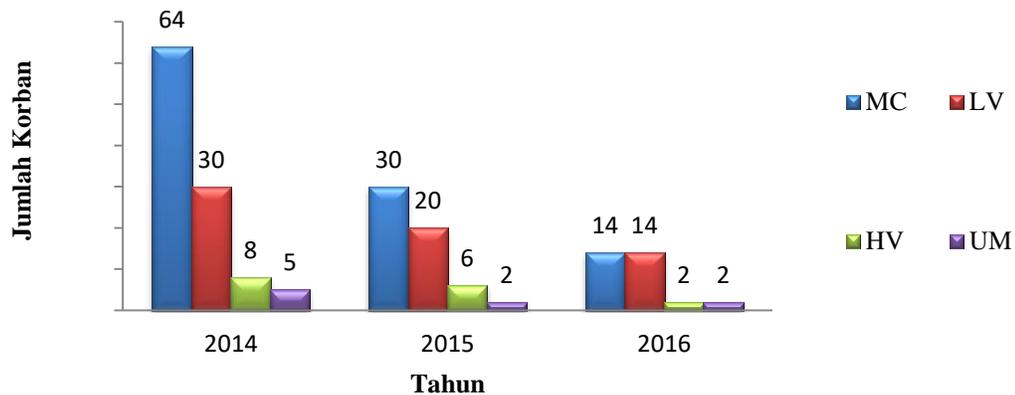
Gambar 4.9. Jenis Kendaraan yang Terlibat Kecelakaan (Kepolisian Resor Bantul, 2017).

Dari Gambar 4.9 dapat diketahui bahwa jenis kendaraan yang paling sering terlibat kecelakaan di ruas jalan studi adalah sepeda motor (*Motor Cycle*) yaitu sebanyak 108 kendaraan dan yang paling banyak terjadi di tahun 2014 yaitu 64 kendaraan.

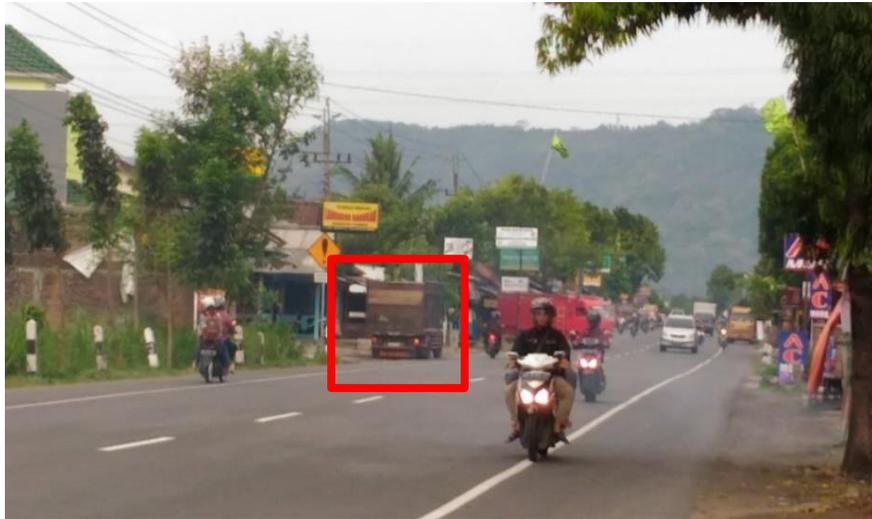
1. Bahu Jalan

Gambar 4.10 Truk yang berhenti di bahu jalan

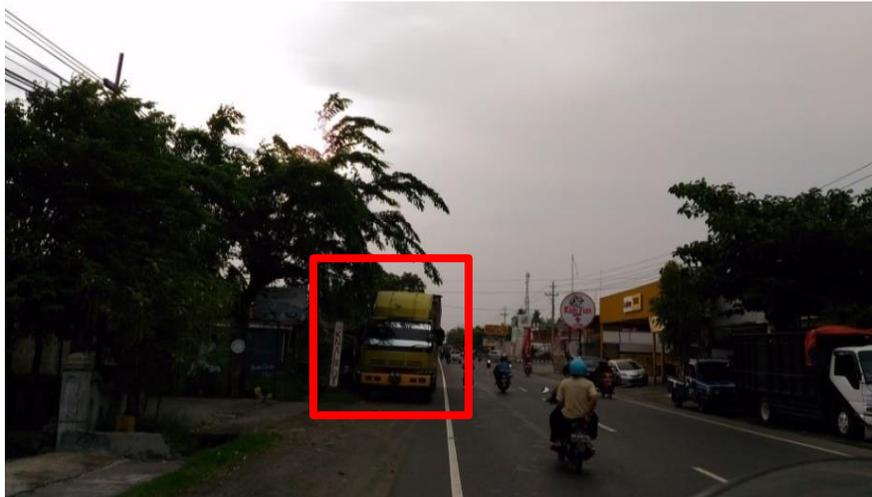
2. Tidak Ada Lahan Parkir

Gambar 4.11 Truk parkir dipinggir jalan

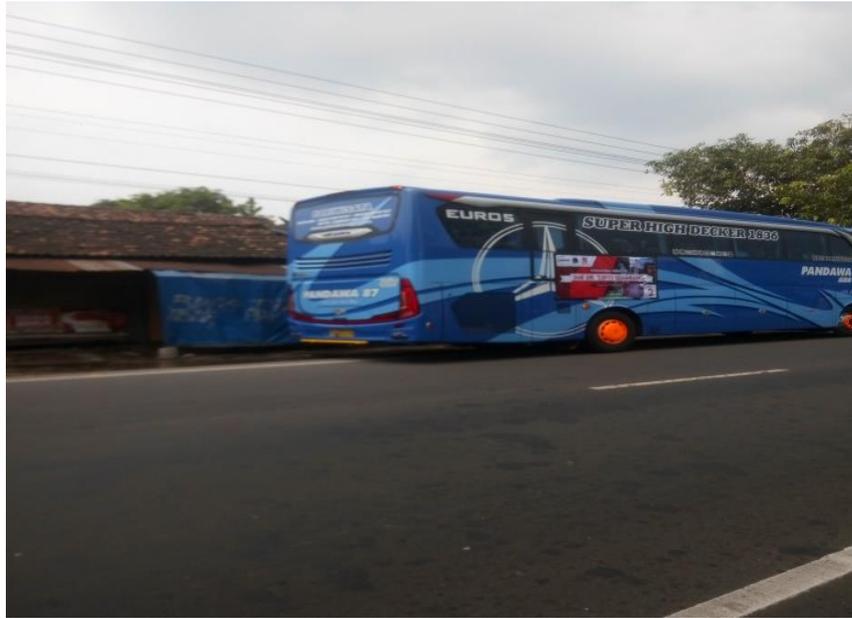
3. Tidak ada Pemberhentian Bus

Gambar 4.12 Bus yang sedang menurunkan penumpang

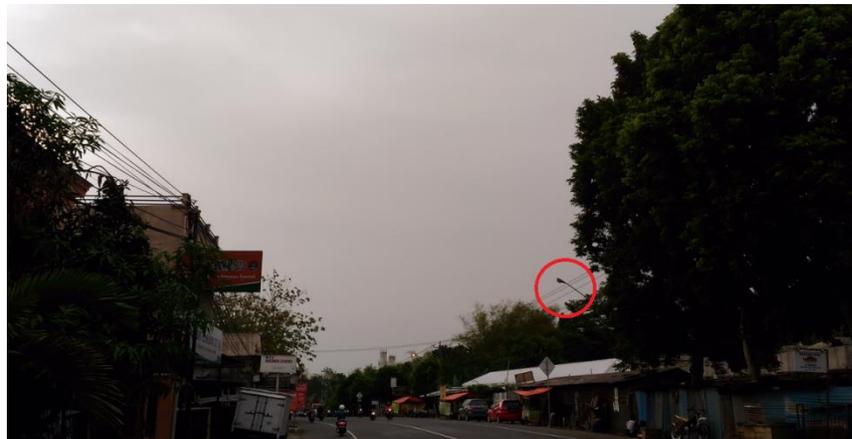
4. Lampu Penerangan Jalan

Gambar 4.13 Kondisi penerangan yang minim

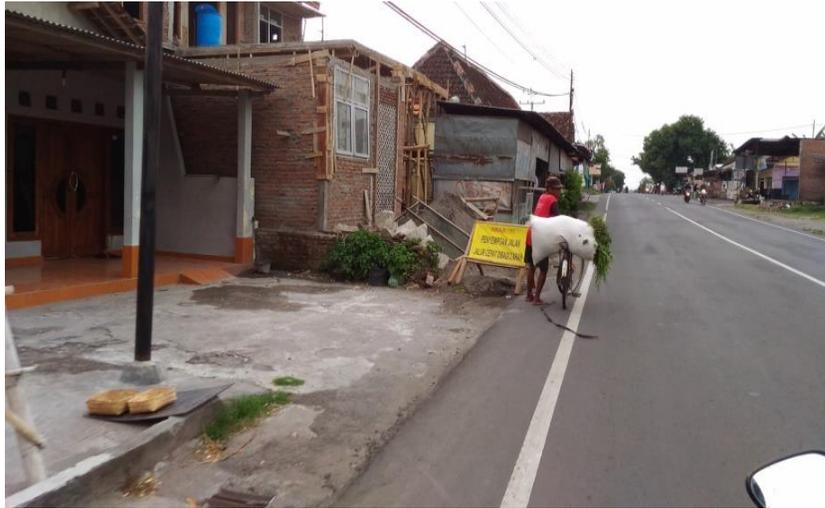
5. Lajur Sepeda

Gambar 4.14 Tidak ada lajur sepeda

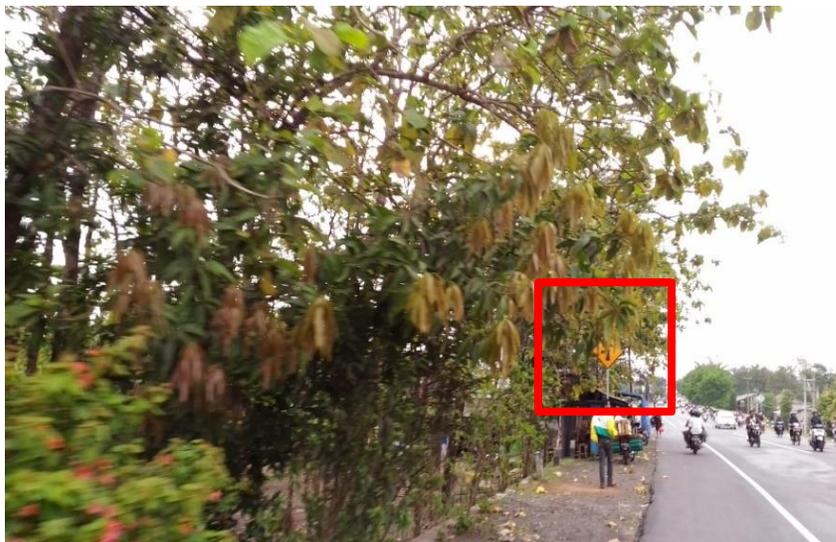
6. Rambu Lalu Lintas

Gambar 4.15 Rambu lalu lintas yang tertutup pohon
