## **BAB IV**

### **HASIL PENELITIAN DAN PEMBAHASAN**

#### **4.1. Perlintasan Sebidang**

Perlindungan sebidang pada JPL 716 KM 532±648 di Jalan Pedes, Godean Bantul Yogyakarta merupakan jalan lokal sekunder I yang menghubungkan pusat aktivitas seperti sekolah SMA 1 Sedayu, pasar pedes, dan Jalan Wates. Jalan Pedes ini mempunyai 2 lajur 2 arah tanpa median dan lebar perkerasan 4,5 meter.

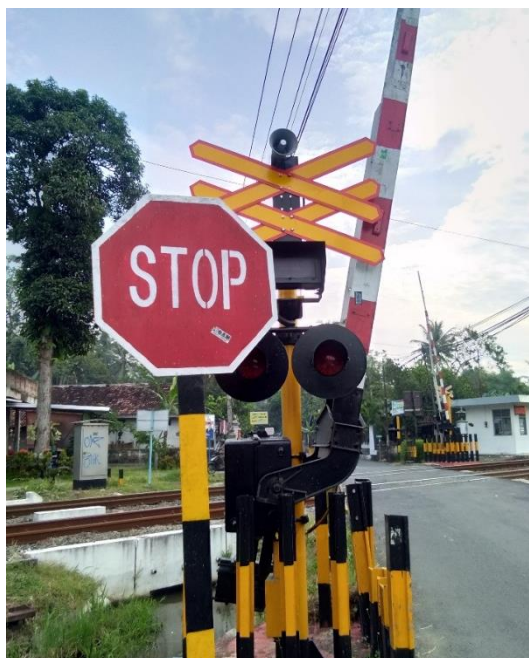
Gambar 4.1 Rambu larangan berhenti tabel 2a No.1a

1. Rambu larangan bagi kendaraan lalu lintas berjalan terus (STOP) saat kereta sedang melintas. Dipasang pada jarak 11 meter arah utara dan 11 meter arah selatan. Kondisi rambu larangan tersebut masih dalam kondisi baik, karena masih bisa dibaca oleh pengendara.

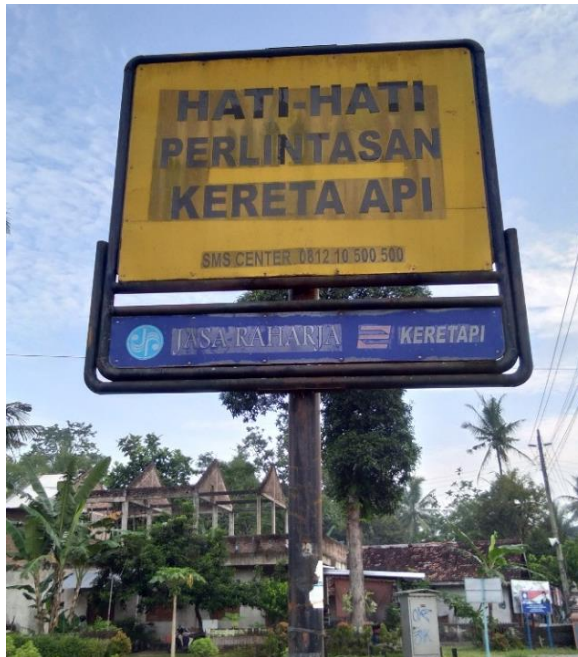
Gambar 4.2 Rambu peringatan No.5

2. Rambu berupa kata-kata untuk hati-hati mendekati perlindungan kereta api. Dipasang pada jarak 10 meter arah selatan. Kondisi rambu masih dalam keadaan layak dimana pada saat pengendara melintas pada perlindungan sebidang tersebut masih bisa dibaca oleh pengendara.

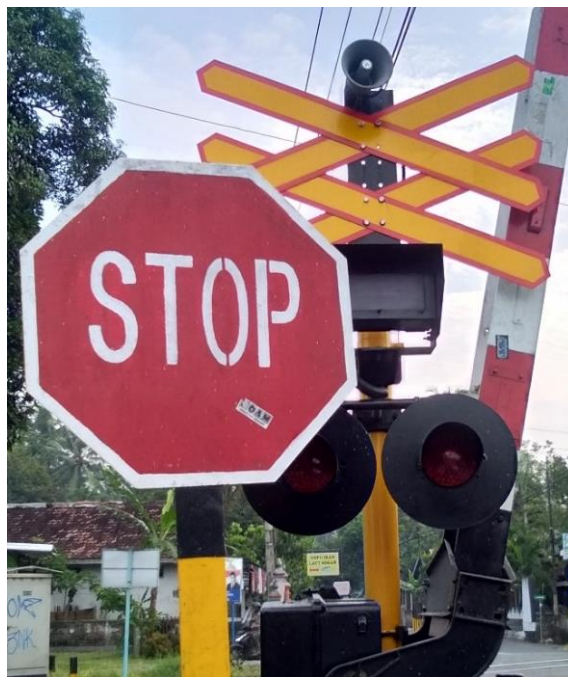
Gambar 4.3 Gambar Rambu No.2 tabel 2a No. 1c

3. Rambu larangan berjalan terus dipasang pada jarak 2,5 meter arah Selatan dan jarak 3 meter arah Utara.

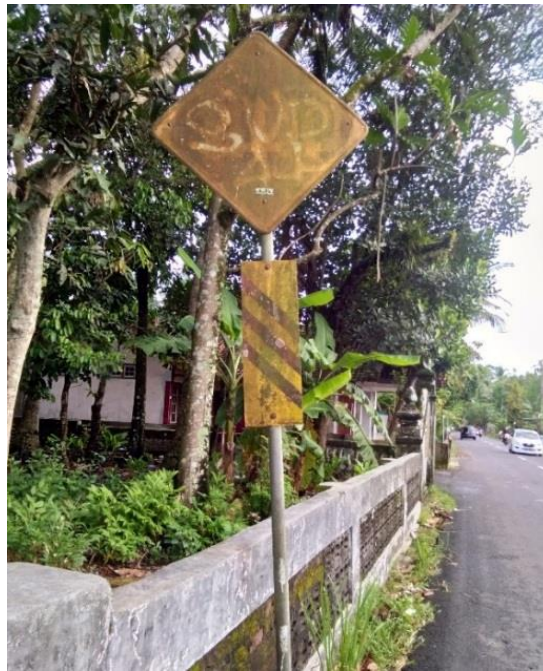
Gambar 4.4 Rambu tambahan peringatan No.22a dan No. 24 arah utara

4. Rambu peringatan yang menyatakan adanya perlintasan sebidang jalur kereta api yang dilengkapi dengan palang pintu pada jarak 230 meter arah utara dengan kondisi rambu yang sudah tidak

layak karena tanda peringatan tidak bisa terbaca seperti gambar di bawah.

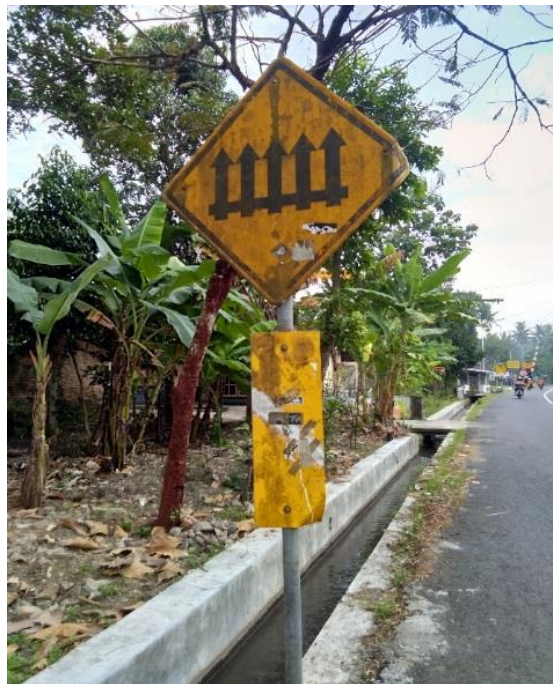
Gambar 4.5 Rambu tambahan peringatan No.22a dan No. 24 arah selatan

5. Rambu tambahan peringatan arah utara berjarak 70 meter dengan kondisi masih layak seperti gambar dibawah ini.

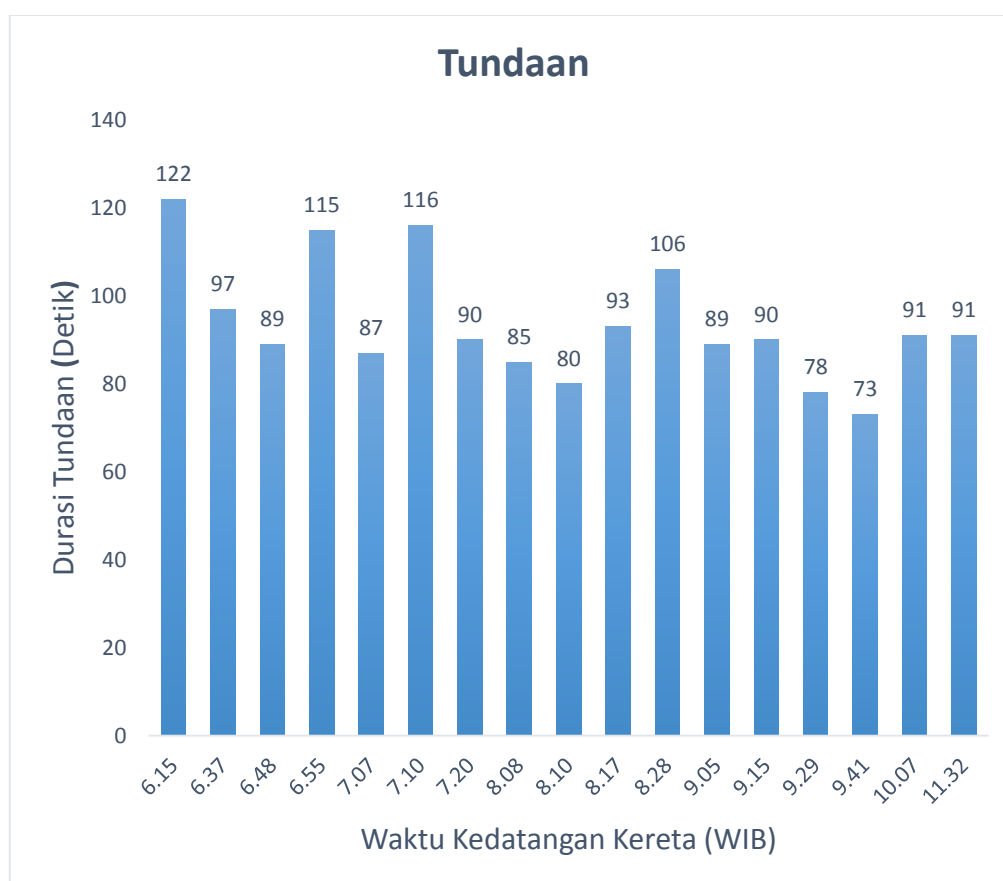
Gambar 4.10 Tundaan hari Jumat, 16 Maret 2018

Berdasarkan data survei yang didapat, maka rata-rata tundaan yaitu 96,17 detik, rata-rata tundaan saat palang pintu ditutup hingga terbuka yaitu 93,64 detik. Hasil survei menunjukkan tundaan terlama terjadi pukul 06:15 WIB yaitu tundaan selama 125 detik dan durasi perintasan perlintasan saat palang pintu ditutup hingga terbuka yaitu 122 detik. Dengan panjang antrian 15 meter arah utara dan 20 meter arah selatan. Total kendaraan yang tertahan pada pintu perlintasan arah utara adalah 13 kendaraan dengan jenis kendaraan ringan (KR) 1 kendaraan, sepeda motor (SM) 12 kendaraan. Sedangkan total kendaraan yang tertahan pada pintu perlintasan arah selatan adalah 27

Berdasarkan hasil survei yang dilakukan, tundaan terbanyak terjadi di pintu perlintasan arah utara. Hal ini disebabkan karena sisi selatan terdapat sekolah tingkat SMA, kantor polsek, dan mengarah ke jalan provinsi yaitu kabupaten Sleman-Bantul- dan Kulon Progo. Kendaraan tertunda didominasi oleh sepeda motor (SM).
