BAB IV
ANALISIS DATA DAN PEMBAHASAN

4.3 Audit Keselamatan Jalan

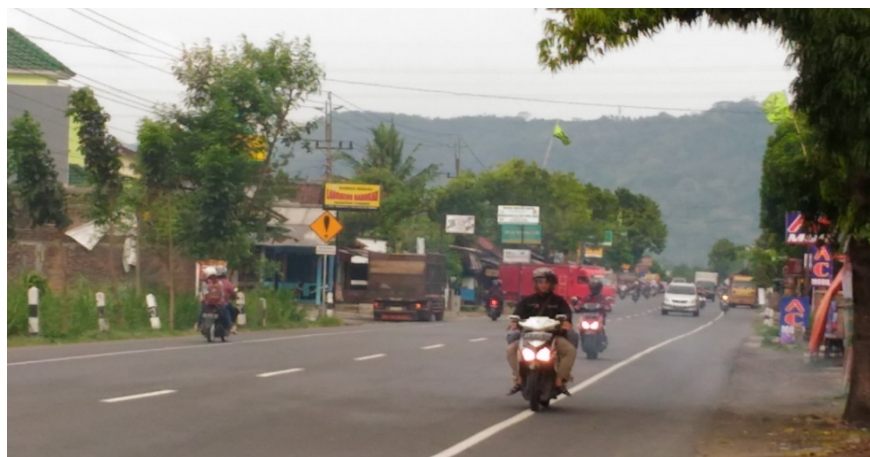
Lebar bahu jalan yang kecil, sehingga ketika bus atau truk macet maka akan berhenti di lajur lalu lintas, hal ini dapat menyebabkan gangguan pada pandangan pengendara lain.

Gambar 4.10 Truk yang berhenti dibahu jalan

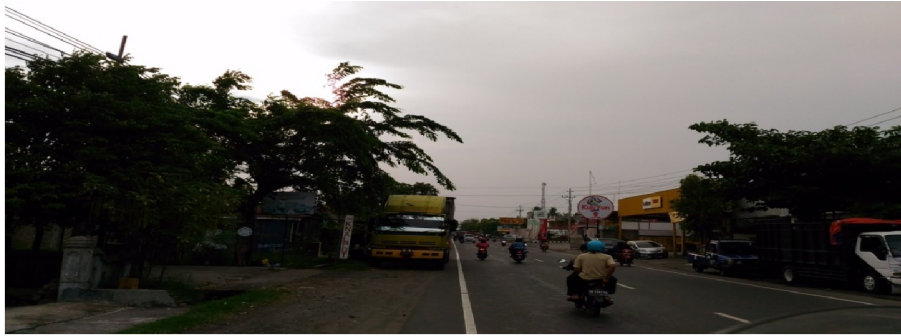
Tidak terdapat ruang parkir di sepanjang jalan di daerah studi, sehingga kendaraan biasa memarkirkan kendaraan di tepi jalan yang dapat mengganggu kelancaran lalu lintas dan tidak ada rambu larangan untuk parkir di daerah tersebut.

Gambar 4.11 Truk parkir dipinggir jalan

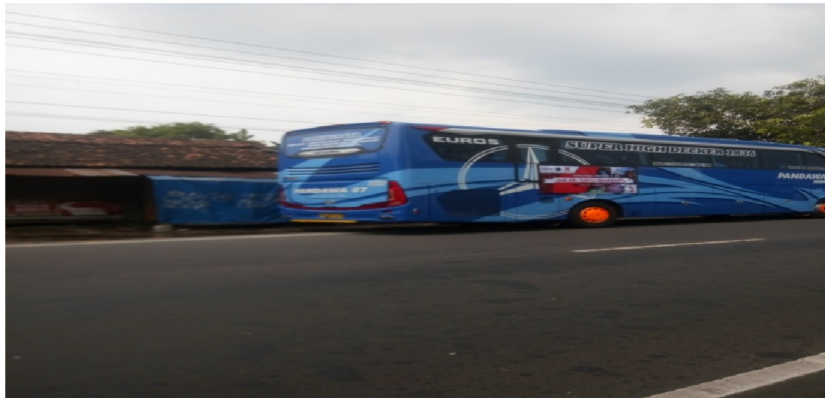
Ini menyebabkan ketika Bus menurunkan penumpang maka bus akan menurunkan penumpangnya di pinggir jalan sehingga dapat menyebabkan gangguan pada arus lalu lintas.

Gambar 4.12 Bus Sedang Menurunkan Penumpang

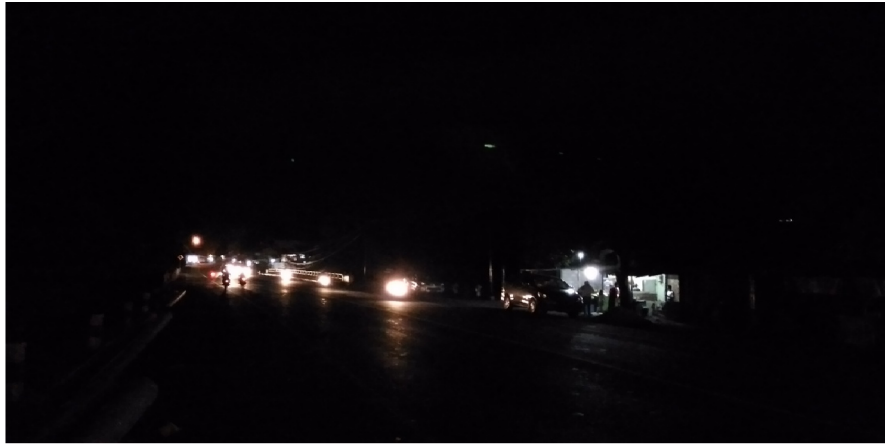
Ini bisa menyebabkan terjadinya kecelakaan

Gambar 4.13 Kondisi Penerangan yang Minim

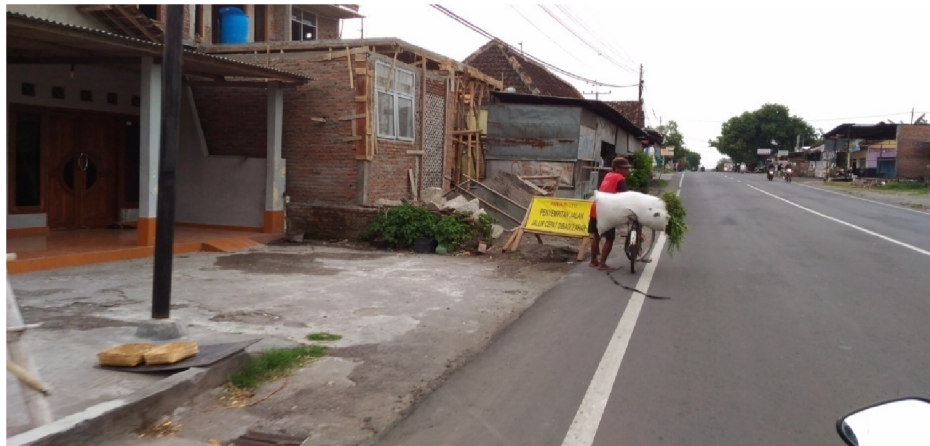
Tidak adanya lajur sepeda jadi sepeda melewati jalur kendaraan

Gambar 4.15 Tidak ada Lajur Sepeda

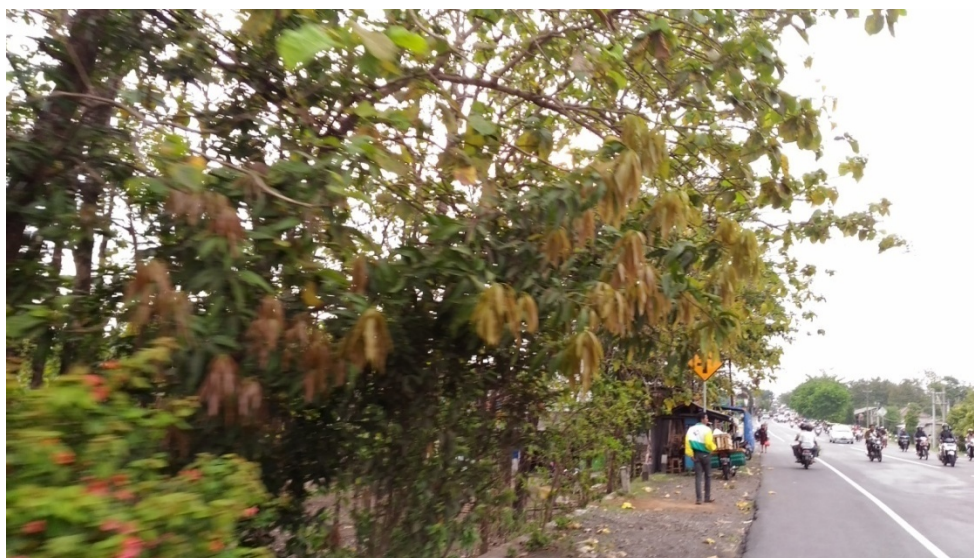
Banyaknya rambu-rambu lalu lintas yang di halangi pepohonan yang rindang di pingir jalan.

Gambar 4.16 Rambu Lalu Lintas yang tertutup pohon
