BAB IV
HASIL & PEMBAHASAN

4.1.1. Hasil Pengukuran Media Praktikum

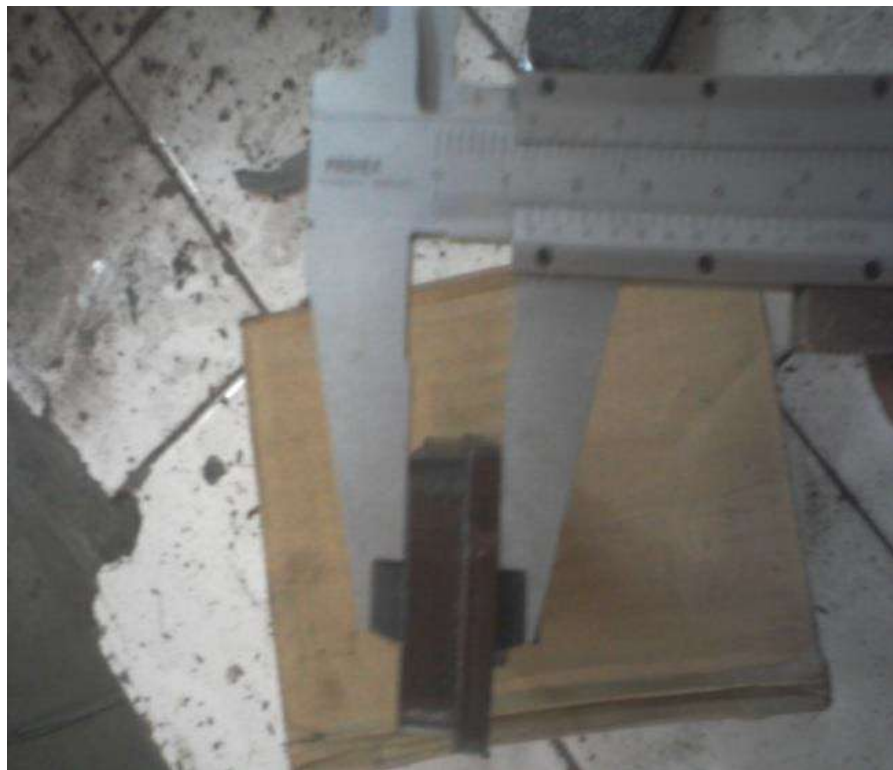
Gambar 4.1. Pengukuran Kampas Rem

a) Kampas Rem cakram, ketebalan :11,5 mm.

Standar :12,5 mm

Kesimpulan :Kampas rem masih layak digunakan.

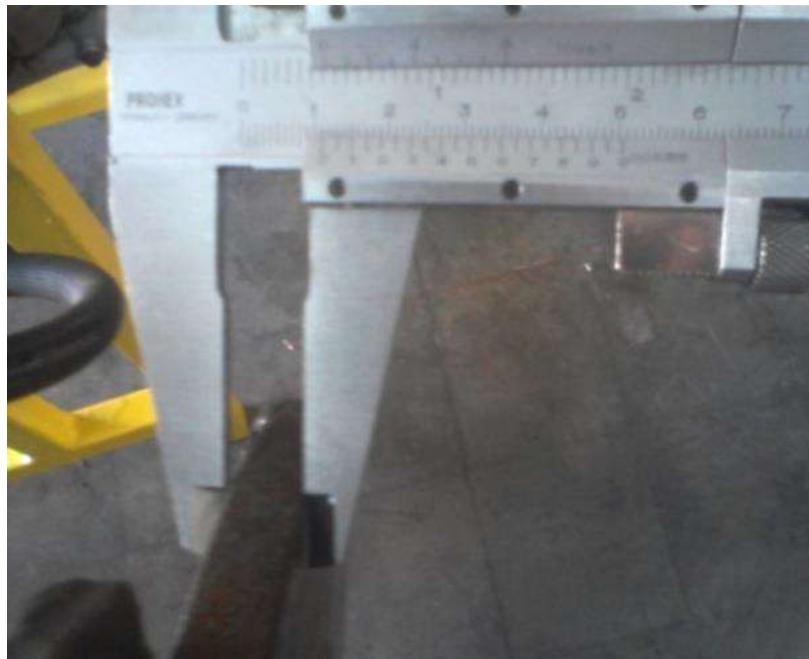
Gambar 4.2. Pengukuran Ketebalan Rotor Piringan Cakram

1. Ketebalan rotor piringan cakram kanan (Disc Brake): 11,05 mm
2. Ketebalan rotor piringan cakram kiri (Disc Brake) : 11,04 mm

Standar : 12 mm

Batas pengerjaan ulang : 11,04 mm

Kesimpulan: Piringan cakram masih bisa digunakan karena masih sesuai dengan *Standar*.

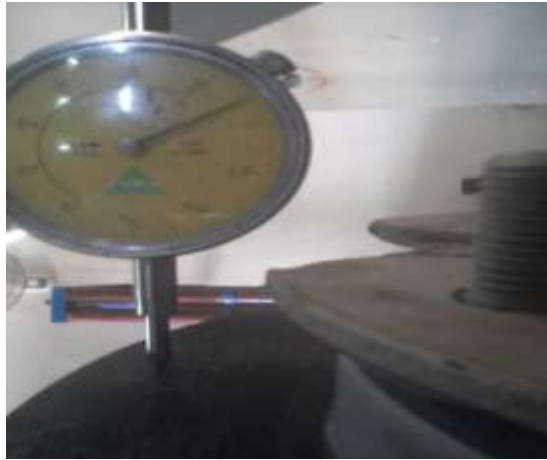
Gambar 4.3. Pengukuran Keolengan Rotor Piringan Cakram

1. Keolengan rotor piringan cakram kanan : 0,024 mm
2. Keolengan rotot piringan cakram kiri : 0,020 mm

Standar : 0,015 mm

Kesimpulan: Rotor piringan cakram masih layak digunakan

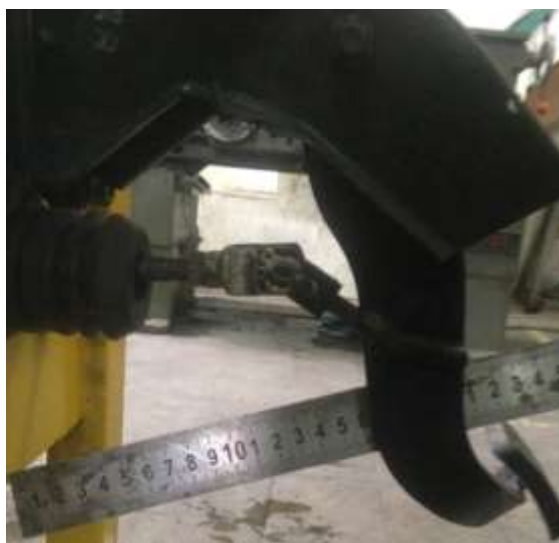
Gambar 4.4. Clearance Sod (Jarak Kebebasan Pedal Rem)

1. Jarak bebas pedal rem saat diberi tekanan 5 cm

(*Standard* 154,7 – 164.7 mm), dari lantai dengan *Standard* kebebasan 3-6 mm.

Kesimpulan: Jarak pedal rem masih dalam ambang *Standar* jadi tidak perlu melakukan penyetelan.

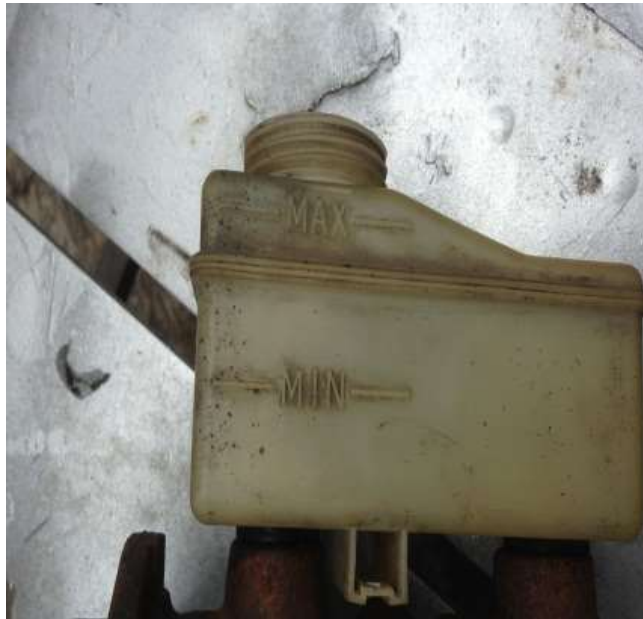
Gambar 4.5. Tangki Miniyak Rem

1. Posisi Minyak Rem: posisi minyak rem masih di bawah upper

Standar dibawah UPER dan diatas Lower

Kesimpulan: Miyak rem berada batas ukuran upper

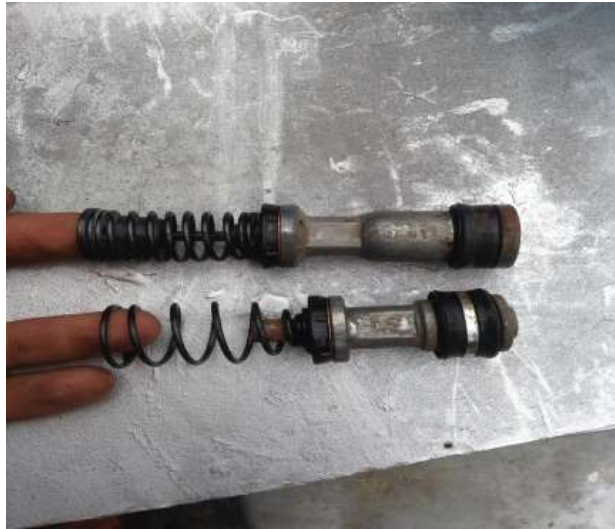
Gambar 4.6. Piston Master

1. Kondisi piston : piston terhindar dari kerusakan

Standar: piston master silinder harus terhindar dari gerusan, goresan dan kerusakan pada seal.

Kesimpulan: Masih bisa digunakan

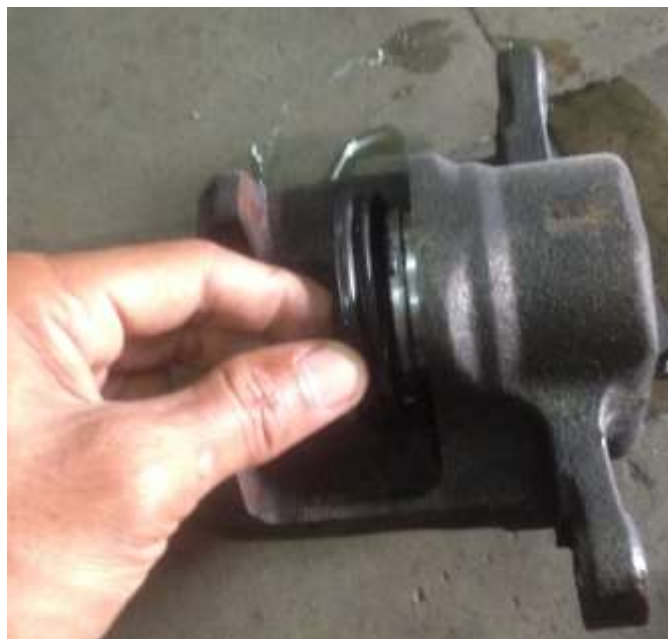
Gambar 4.7. Caliper Rem

1. Pemeriksaan kalipern piston calipe: piston caliper terhindar dari kerusakan

Standar: piston caliper harus terhindar dari kerusakan dan goresan.

Kesimpulan: Masih bisa digunakan.

Hasil pengoperasian *Stand* terjadi kebocoran pada piston caliper. Hal ini dikarenakan piston caliper mengalami pengkaratan pada dinding piston caliper. Untuk menangani masalah tersebut dilakaun penggantian 1 unit piston kaliper.

1. Kinerja sistem pengereman masih berfungsi dengan baik.
2. Pipa *delivery* masih dapat menyemprotkan *fluida*.
3. *Pedal rem* berfungsi dengan baik.
4. *Booster* masih dapat bekerja untuk menggandakan daya pengereman
5. *Piston caliper* perlu ganti karena sudah mengalami pengamatan. Dari masalah tersebut penulis melakukan langkah penggantian piston kaliper.

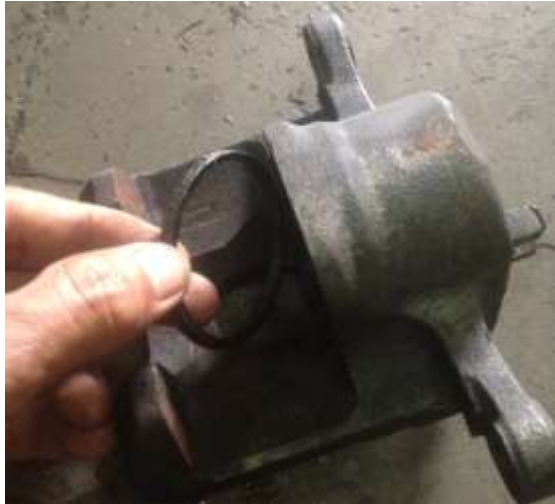
Gambar 4.8. Seal Caliper Rem

1. Pemeriksaan Kondisi *seal* caliper Rem :

Standar: seal tidak boleh sobek dan kaku.

Kesimpulan: Kondisi seal caliper mengalami sobek dan kaku.

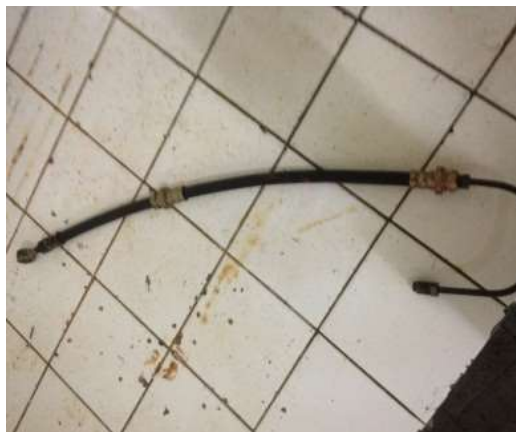
Gambar 4.9. Selang Fleksibel Rem

1. Pemriksaan dilakukan secara visual

Standar : Selang tidak boleh mengalami keretakan

Kesimpulan : kondisi selang fleksibel masih bagus
