## BAB IV PEMBAHASAN

4.1 Data hasil kondisi komponen shock pada mobil Lancer SL tahun 1982 adalah sebagai berikut:

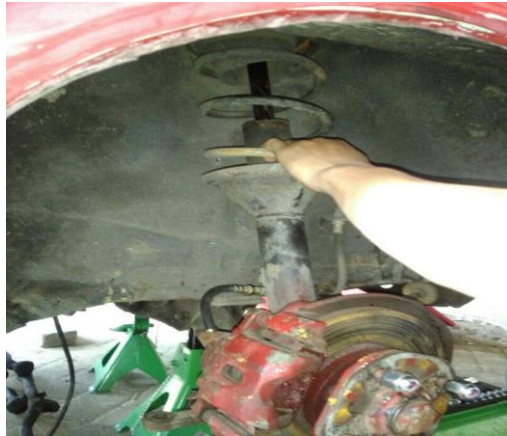
Gambar 4.1 Shock Depan Lancer SL bagian Kanan

Pada *shock* depan bagian kanan ini kondisi per depan sudah dalam kondisi dipotong lumayan banyak sehingga mengakibatkan mobil bagian depan menjadi lebih pendek sehingga mengakibatkan mobil dalam meredam kejutan berkurang sehingga kenyamanan dari pengemudi berkurang dan juga efek dari pemotongan per bagian depan mengakibatkan ban menjadi bergesekan dengan bodi sehingga menimbulkan bunyi pada saat peredam kejut bekerja ataupun pada saat jalan berlubang. Untuk kondisi ban sendiri juga menjadi cepat rusak akibat gesekan dengan body kendaraan itu sendiri.

Pada *absorber* bagian kanan sendiri dalam kondisi yang sudah tidak layak pakai karena terdapat kebocoran pada absorbernya sehingga perlu diperbaiki ke spesialis shock dan pegas namun peredaman kejut berkurang akibat adanya pemotongan pada per atau pegas, sebaiknya dilakukan dengan penggantian shock absorber dan per atau pegas yang lebih baik sesuai dengan penggunaannya atau spesifikasinya.

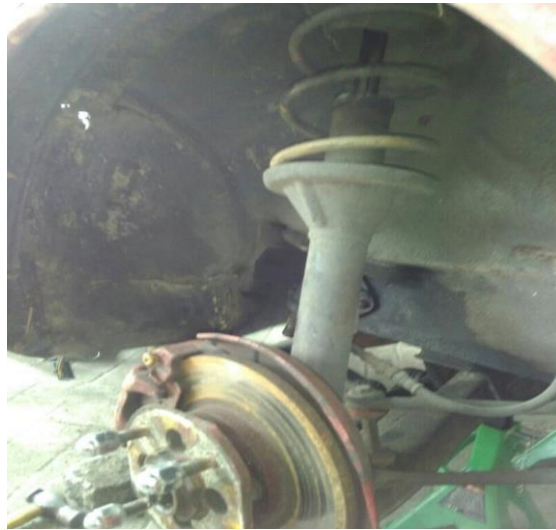
Gambar 4.2 Shock depan Lancer SL bagian kiri

Pada *Shock* depan bagian kiri ini adalah untuk bagian kiri ini juga hampir sama dengan *shock* depan bagian kanan karena kondisi per kendaraan juga sudah dipotong lumayan banyak sehingga mengakibatkan kondisi peredaman kejut berkurang dan mengakibatkan kurang nyaman pada saat dikendarai, serta juga mengakibatkan tinggi kendaraan bagian depan menjadi lebih pendek akibat pemotongan per depan.

Pada kondisi *absorber* bagian kiri ini masih dalam keadaan yang baik sehingga masih layak untuk dipergunakan kembali. Namun untuk pegas atau per sebaiknya diganti agar peredaman kejut lebih maksimal sesuai dengan penggunaannya atau spesifikasinya.

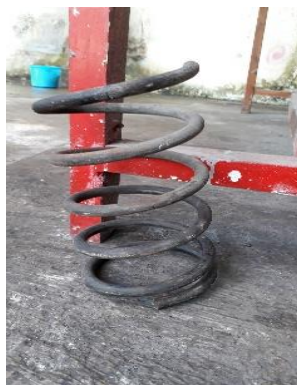
Gambar 4.3 Per Belakang bagian kanan

Pada *shock* belakang bagian ini adalah untuk kondisi Per atau pegasnya dalam kondisi yang sudah dipotong lumayan banyak sehingga untuk peredaman kejut juga berkurang akibat pemotongan pegas yang dilakukan, selain efeknya juga mempengaruhi tinggi kendaraan bagian belakang bagian belakang menjadi lebih rendah dari semestinya.

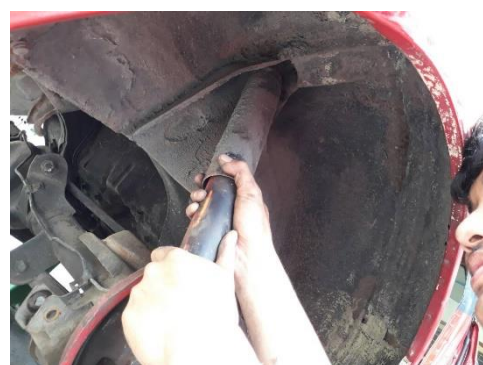
Gambar 4.4 Shock Belakang bagian kanan

Untuk bagian *absorber* bagian kanan sudah tidak layak pakai karena terdapat kebocoran sedangkan untuk per atau pegas sebaiknya diganti lebih panjang atau lebih baik agar peredaman kejut sendiri menjadi lebih baik.

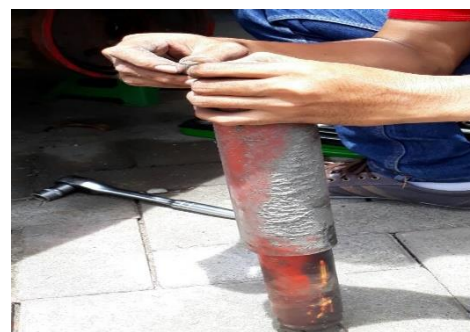
Gambar 4.5 Per belakang bagian kiri    Gambar 4.6 Shock belakang bagian kiri

Pada *shock* belakang bagian kiri ini adalah untuk kondisinya juga hampir sama dengan *shock* belakang bagian kanan yaitu kondisi per atau pegas sudah dipotong lumayan sehingga peredaman kejut sendiri berkurang sehingga mengakibatkan kurang nyamannya pada saat terdapat jalan yang tidak rata maupun berlubang dan juga mengakibatkan turunya tinggi kendaraan bagian belakang.

Untuk komponen *absorber*nya sendiri dalam kondisi baik dan juga masih layak untuk dipakai lagi karena tidak terjadi kebocoran dan untuk kondisi dari pegas sendiri sebaiknya diganti dengan yang lebih baik atau sesuai spesifikasinya.

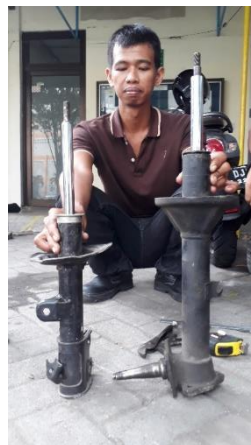
Gambar 4.7 *Shock* Toyota Avanza (kiri) dan Mitsubishi Lancer SL (kanan)

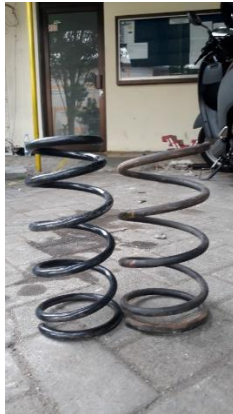
Gambar 4.8 *Coil* depan Toyota Avanza (kiri) dan Mitsubishi Lancer SL (kanan)

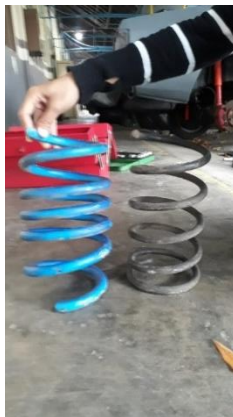
Gambar 4.10 *Coil* belakang Toyota Avanza (kiri) dan Mitsubishi Lancer SL (kanan)

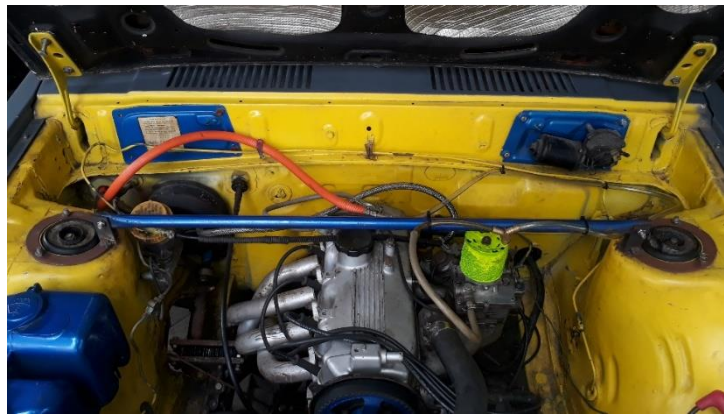
Gambar 4.11 *Strut bar Development*

Pemasangan strut bar ini bertujuan untuk menggantikan *stabilizer bar* karena jika *stabilizer bar* tetap di pasang maka akan mengganggu efek super angel, jadi dilakukan proses *development* strut bar di bagian atas fungsi nya tetap sama seperti *stabilizer bar* yaitu menyetabilkan kendaraan pada saat berjalan dan juga menambah cengkraman roda ke jalan. Strutbar ini menggunakan pipa seamless ukuran  $\frac{1}{2}$  yang terbuat dari baja.

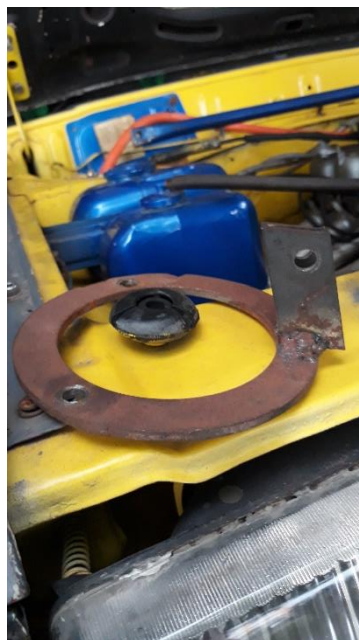
Gambar 4.12 *Development* dudukan *Strut Bar*

Dudukan strut bar ini terbuat dari baja hal ini bertujuan supaya strut bar kuat ketika menyetabilkan kendaraan, dan menggunakan dudukan ini karena memudahkan jika mau di kembalikan seperti original nya.

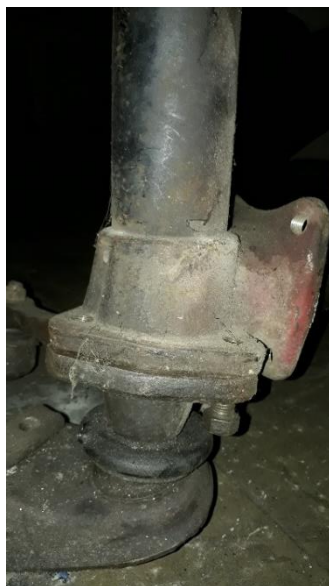
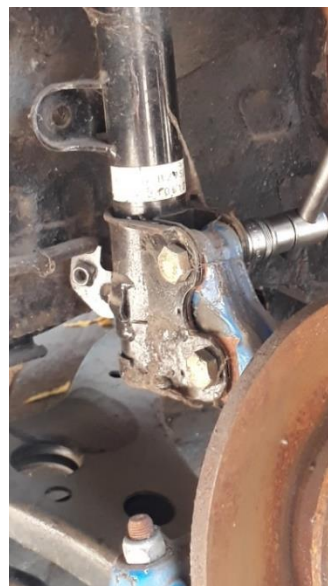
Gambar 4.13 Dudukan *Shock* Mitsubishi Lancer SL    Gambar 4.14 Dudukan *Shock* Avanza

Dudukan *shock* original Mitsubishi Lancer SL terpasang langsung diatas *lower arm* karena *steering knuckle* nya terpisah dari as roda depannya, sedangkan *shock* depan Toyota Avanza duduk pada *steering knuckle*, karena desain dari *knuckle* menjadi satu dengan as roda depannya. Karena dudukan dari *knuckle* yang menyatu dengan dudukan suspensi maka penyetulan *chamber* untuk *drifting* lebih mudah dilakukan.
