Inspeksi Keselamatan pada Perlintasan Sebidang JPL 729 KM 537+928 (Stasiun Patukan), Jalan Sidoarum-Gamping, Sleman, Yogyakarta.

Safety Inspection on Railway Level Crossing of JPL 729 KM 537 + 928 (Patukan Station), Sidoarum Street, Gamping (Patukan Station), Sleman, Yogyakarta.

Anafi Andika P, Sri Atmaja PJNRR

Jurusan Teknik Sipil, Fakultas Teknik, Universitas Muhammadiyah Yogyakarta

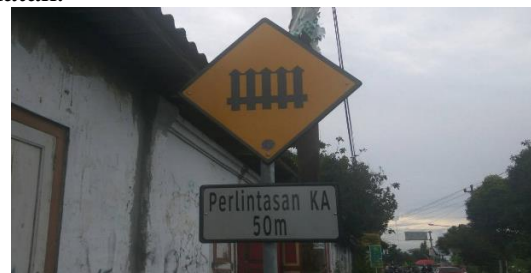
Gambar 2 Rambu peringatan melewati perlintasan kereta api (Tabel II No 8e)

Rambu peringatan yang berfungsi untuk memperingatkan pengguna jalan agar selalu berhati-hati akan adanya potensi bahaya saat melewati perlintasan sebidang kereta api dengan jarak 50 meter dari pintu perlintasan, rambu peringatan dipasang pada sisi utara dan selatan yang dapat dilihat dari (Gambar 2). Hasil penelitian bahwa pemasangan titik rambu peringatan tersebut berada diarah utara dan selatan.

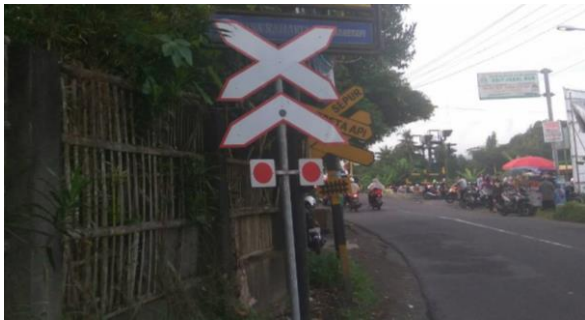
Gambar 3 Rambu larangan berjalan terus (Tabel III No. 1 f)

Rambu larangan berjalan terus karena wajib berhenti sesaat atau melanjutkan perjalanan setelah dipastikan selamat dari konflik lalu lintas dari arah lainnya, yang di pasang di dua arah yaitu arah selatan dan arah utara yang dapat dilihat dari (Gambar 3).

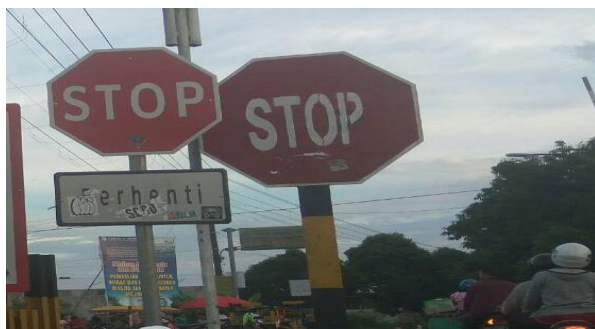
Gambar 4 Rambu larangan Berhenti/Stop (Tabel III No. 1a)

Rambu larangan yang wajib berhenti sesaat atau melanjutkan perjalanan setelah dipastikan selamat dari konflik lalu lintas dari arah lainnya. Hasil penelitian pemasangan rambu pada sisi utara dan selatan yang terdapat pemasangan 2 rambu Stop di perlintasan kereta api yang dilihat dari (Gambar 4).

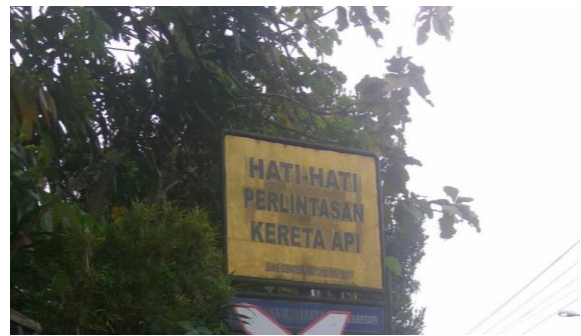
Gambar 5 Rambu peringatan berupa kata-kata (Tabel II No.9)

Rambu peringatan peringatan yang berupa kata-kata yang menyatakan “hati-hati mendekati perlintasan kereta api” yang dapat dilihat dari (Gambar 5). Hasil penelitian terletak pada arah selatan dan utara serta jarak pandang untuk rambu terhalang dengan rambu lain.

- 1) Perlintasan pada JPL 729 KM 537+928, Jalan Sidoarum – Gamping (Stasiun Patukan), Sleman, Yogyakarta merupakan perlintasan yang belum layak dalam hal kelengkapan infrastruktur menurut standar peraturan yang berlaku, terdapat kekurangan seperti rambu perlintasan yang berdempetan dengan rambu lainnya, dan marka berupa garis melintang sudah mulai terkelupas.

- 2) Peraturan Direktur Jenderal Perhubungan Darat No. SK.770/KA.-401/DRJD/2005 tentang Pedoman Teknis Perlintasan Sebidang antara Jalan dengan Jalur Kereta Api, tidak memenuhi karena letak jarak rambu yang berhimpitan sehingga sulit terlihat oleh pengendara dan fasilitas kewaspadaan pengendalian tidak memenuhi.

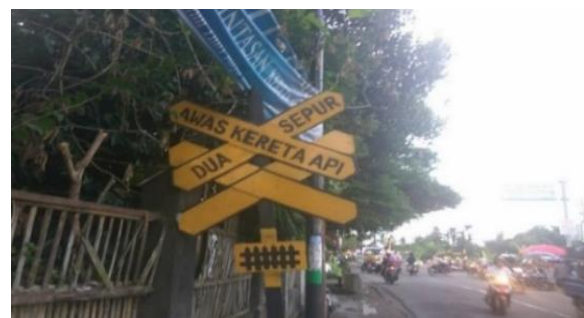
Gambar 6 Rambu peringatan Double Track

Rambu peringatan peringatan perlintasan sebidang *Double Track* yang dipasang PT.KAI. Rambu peringatan tersebut mempunyai berjarak 25 meter dari as jalur pelintasan kereta api yang terletak pada 2 arah yaitu di arah selatan dan arah utara dapat dilihat dari (Gambar 6).

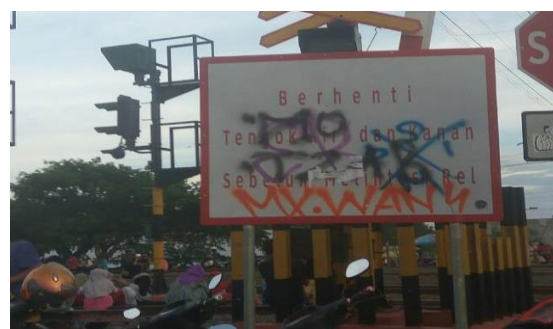
Gambar 7 Rambu larangan berupa kata-kata (Tabel III No.6)

Rambu larangan berupa kata-kata yang menyatakan berhenti tengok kiri dan kanan sebelum melintasi rel yang dipasang dua sisi selatan dan utara sebelum melintasi rel dilihat dari (Gambar 7). Hasil penelitian rambu terdapat coretan yang menutupi kata-kata, sehingga rambu sulit terbaca.

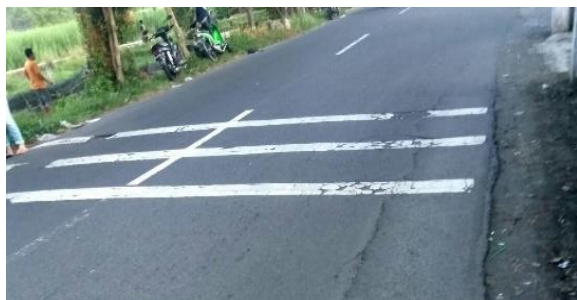
Gambar 8 Pita Penggaduh (*rumble strip*).

Pada jalan Sidoarum, terdapat pita penggaduh yang sebelum memasuki persilangan sebidang yang berguna sebagai kewaspadaan pengemudi dalam mengurangi kecelakaan. Namun pada pita penggaduh (*rumble strip*) mulai rusak atau retak sehingga munculnya lubang pada area pita penggaduh yang di akibatkan oleh faktor cuaca dan kendaraan dilihat dari (Gambar 8).
