BAB IV
HASIL PENELITIAN DAN PEMBAHASAN

4.2. Analisis Geometrik Jalan

4.3. Audit Keselamatan Jalan

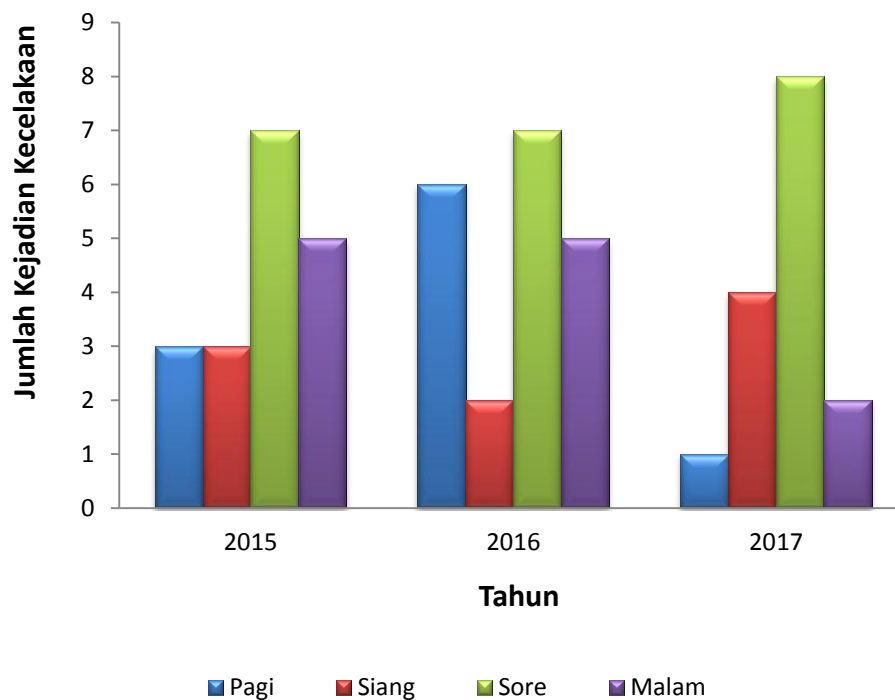
Gambar 4.5 Waktu Terjadinya Kecelakaan

Dari Gambar 4.5 dapat dilihat bahwa pada waktu sore hari (15.00-18.59) merupakan yang sering terjadi kecelakaan yaitu 22 kecelakaan atau 41,51% dari total kejadian. Pada kondisi tersebut juga dikarenakan pengendara sering lalai atau kurang memperhatikan atau bisa saja rabun senja dan juga merupakan jam padat di jalan saat berkendara, maka pada sore hari juga merupakan paling rawan kecelakaan.

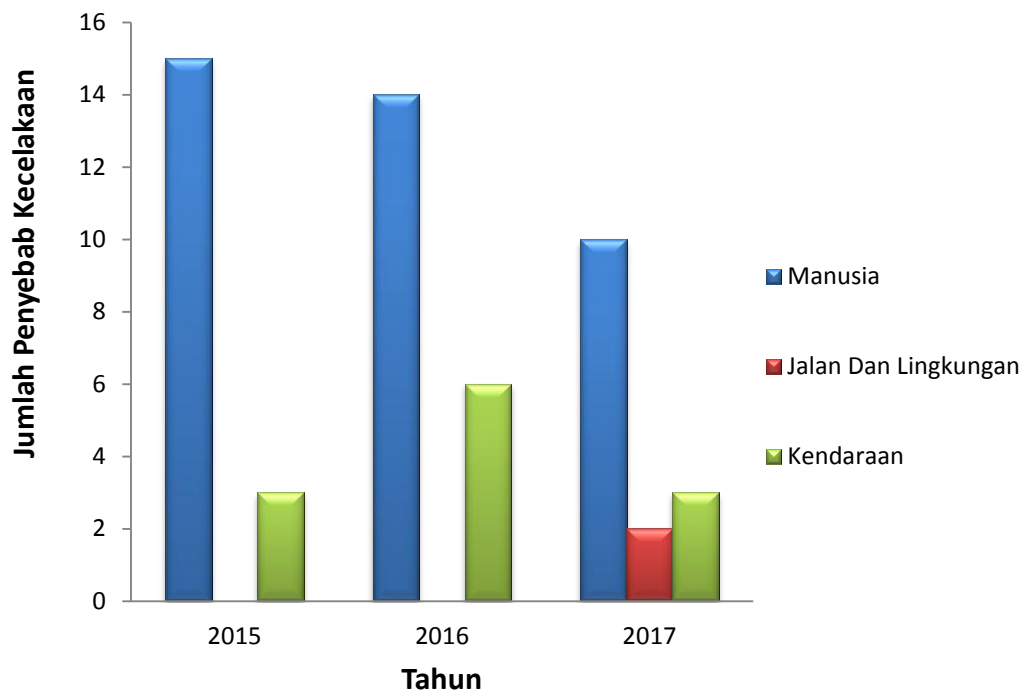
Gambar 4.6 Jumlah Kecelakaan Berdasarkan Faktor Penyebab

Dari Tabel 4.5 dapat diketahui faktor manusia adalah penyebab terbesar terjadinya kecelakaan, yaitu sebanyak 39 kejadian kecelakaan atau 73,58% dari total kecelakaan. 20 diantaranya terjadi saat memutar di putaran *u-turn* dikarenakan pengemudi kurang memperhatikan atau lalai dalam berkendara. Selebihnya kecelakaan terjadi karena pengemudi ugal-ugalan serta melaju dengan kecepatan tinggi sehingga tidak bisa mengendalikan kendaraannya.

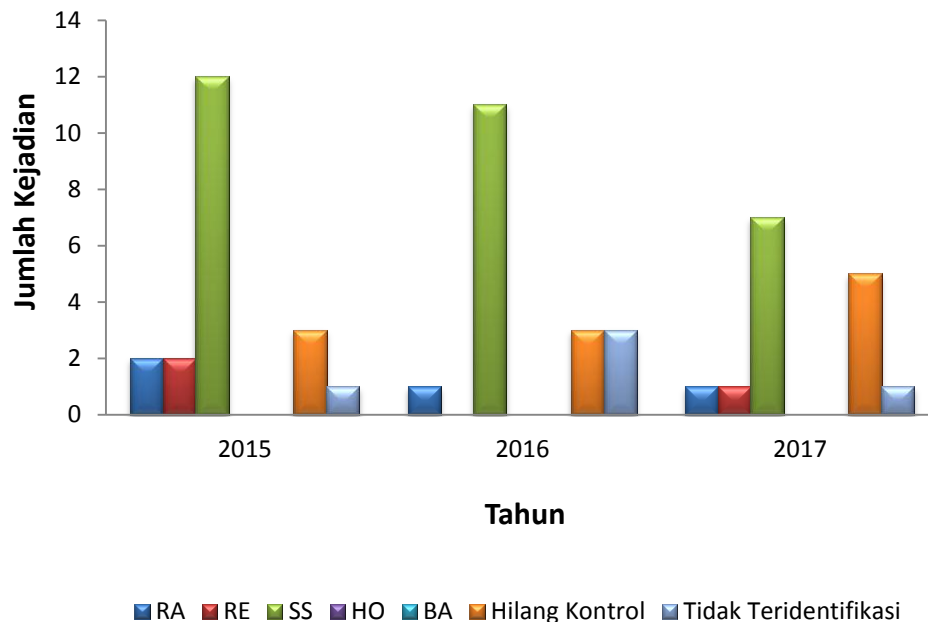
Gambar 4.8 Jumlah Kecelakaan Berdasarkan Jenis Tabrakan

Dari tabel 4.7 dapat diketahui bahwa jenis tabrakan yang paling banyak adalah *Sideswipe* 30 kecelakaan atau 56.6%. *Sideswipe* merupakan jenis tabrakan yang kendaraannya hendak menyalip. Dengan memacu kendaraan dengan kecepatan tinggi dan kendaraan yang lainnya juga melanggar rambu lalu lintas atau melanggar lampu merah dan juga kendaraan langsung berbelok di lajur yang sama dan mengakibatkan tabrakan samping. Hilang kontrol juga termasuk paling sering yang terjadi dalam kecelakaan di ruas jalan Palagan km 8-11 dengan sebanyak 11 kejadian atau 20,7%. Jenis tabrakan *Rear-End* sebanyak 3 kejadian kecelakaan, dikarenakan pengemudi memacu kendaraan dengan kencang dan tiba-tiba pengemudi mengerem mendadak sehingga terjadi tabrakan. Sedangkan jenis tabrakan *Rear-Angel* sebanyak 4 kejadian kecelakaan dan dikarenakan pengemudi kurang berhati-hati saat melewati *u-turn* dan banyak juga pengemudi yang langsung berbelok atau menyebrang dan menyebabkan kecelakaan.

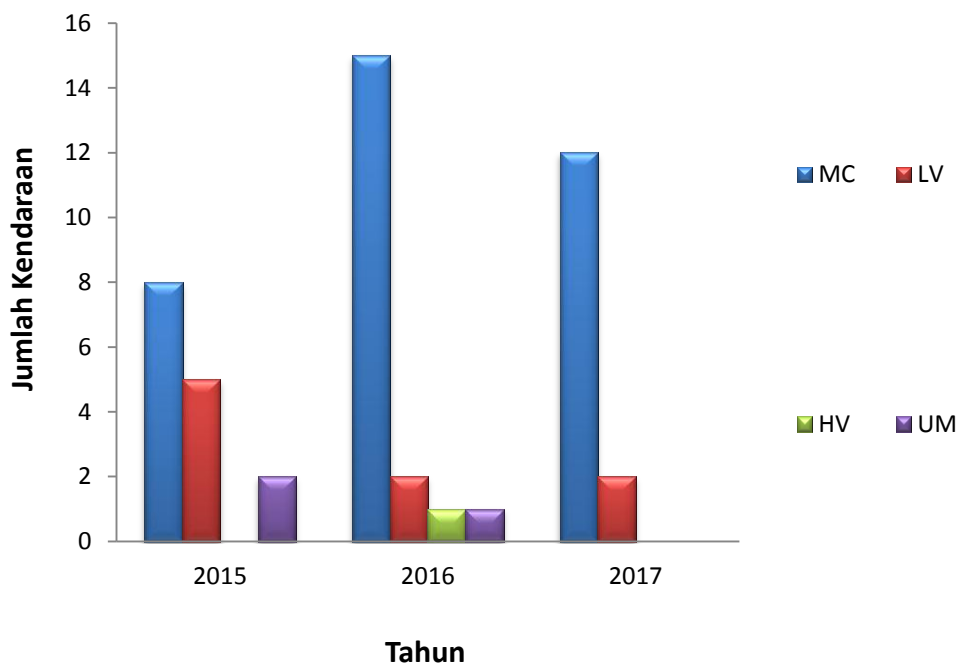
Gambar 4.9 Jenis Kendaraan yang Terlibat Kecelakaan

Dari Gambar 4.9 dapat disimpulkan bahwa sepeda motor (*motor cycle*) adalah jenis kendaraan yang paling sering terjadi kecelakaan di ruas Jalan Palagan km 8-11 sebanyak 35 kendaraan dan paling banyak terjadi kecelakaan pada tahun 2016, yaitu 15 kejadian.

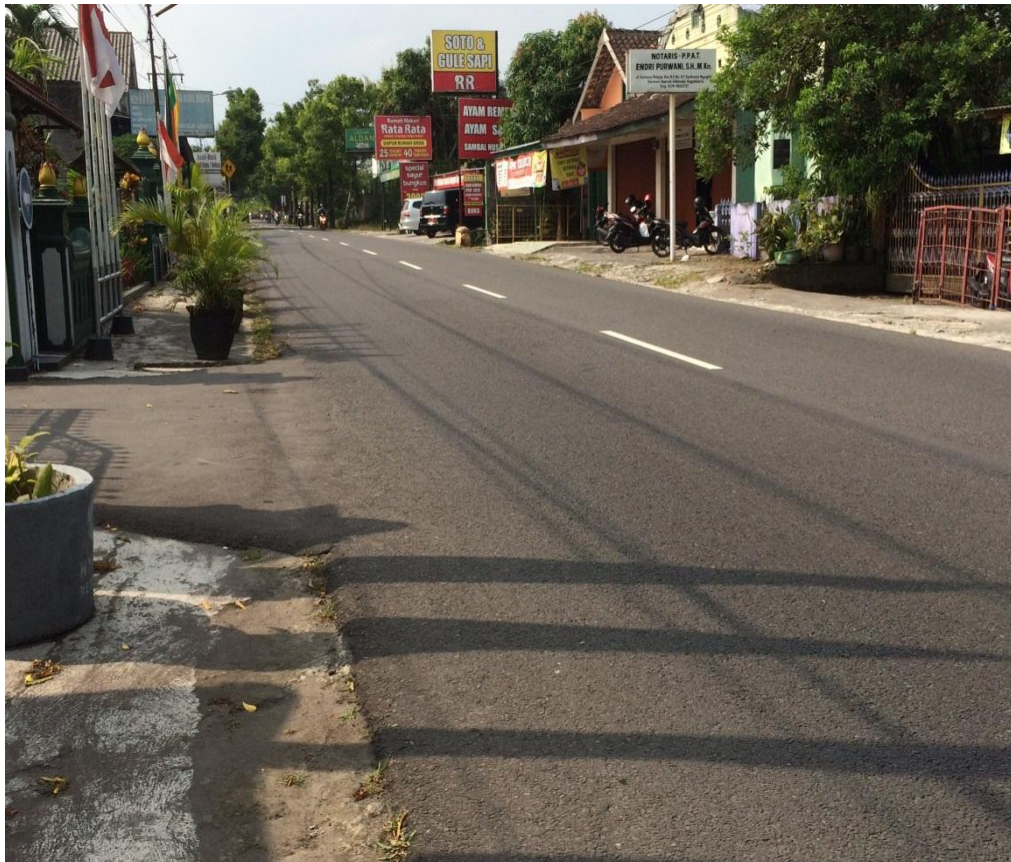
Gambar 4.11 Median Jalan

Median jalan juga memiliki ukuran yang standar, namun terdapat juga median yang terlalu tinggi yang dapat mengganggu kendaraan hendak masuk ke jalur lalu lintas. Kendaraan yang hendak masuk ke jalan harus mencari median yang tidak terlalu tinggi agar bisa masuk ke ruas jalan. Tidak adanya *U-Trun* di ruas jalan juga membuat pengendara harus berhati-hati untuk memutar kendaraannya agar tidak sampai terjadi kecelakaan.

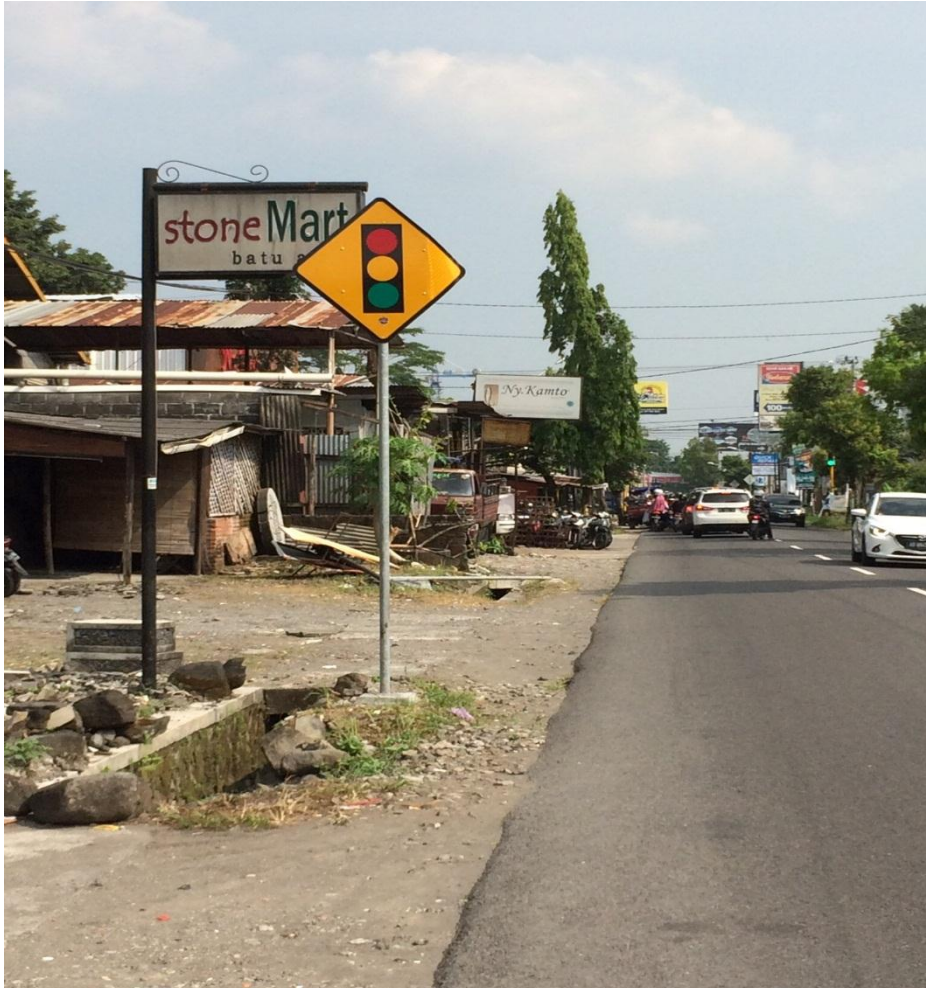
Gambar 4.12 Bahu Jalan

Di ruas jalan Palagan km 8-11 tidak adanya bahu jalan, jadi pada ruas tersebut kalau terjadi mobil rusak dan berhenti secara mendadak dapat memakan ruas jalan di sekitar.

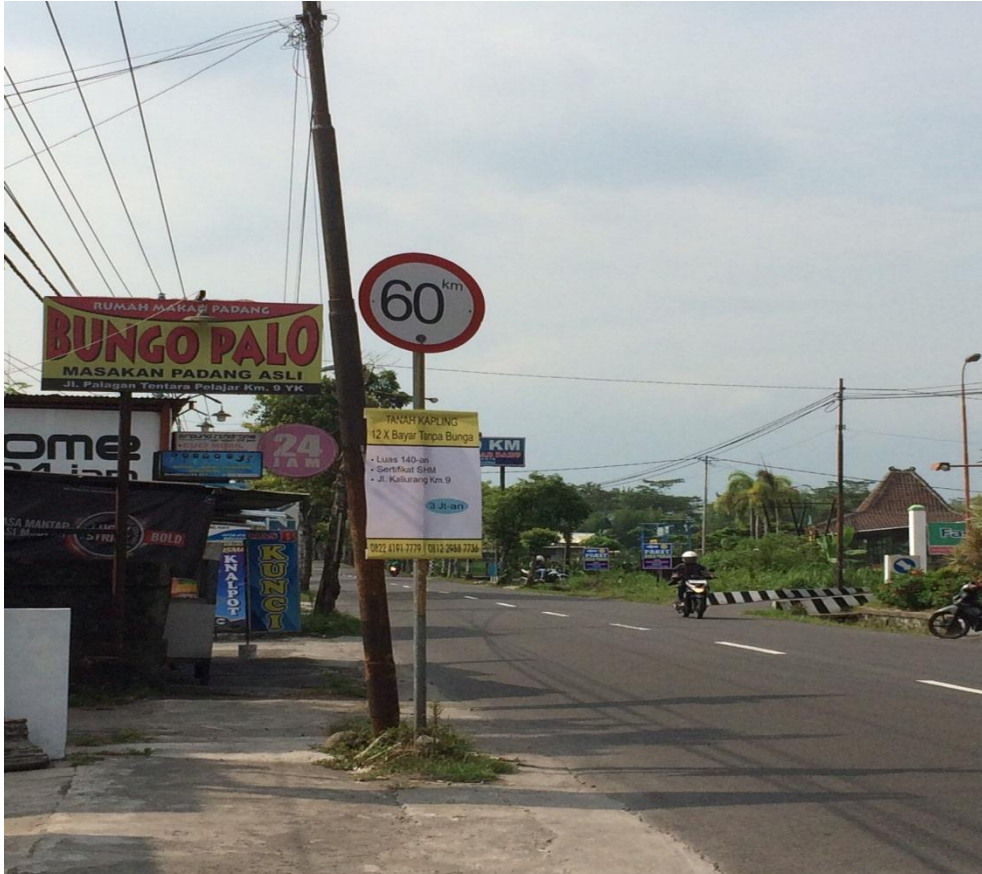
Gambar 4.13 Rambu Kecepatan Jalan 60 Km/Jam

Rambu lalu lintas di jalan palagan km 8-11 termasuk bagus dan tidak mengalami kerusakan dan sangat terbaca oleh pengendara.
